# 平成28年熊本地震への取り組み

熊本地震(本震)  
日時:2016/04/16 01:25  
最大震度:震度7  
マグニチュード:7.3

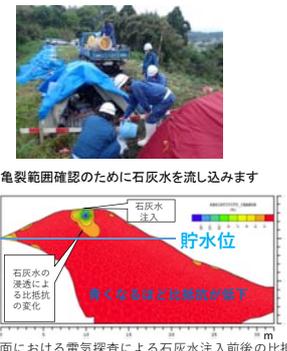
例えば、ため池の亀裂に石灰水を流し込む際に、電気による地中探査(電気探査)を合わせて行い、その結果を図化して、どこまで亀裂が入っているのかを推定する技術を活用しました。
