現地調査を踏まえた津波被災農地の除塩における留意点

農研機構 農村工学研究所
友正達美・北川 巖・嶺田拓也

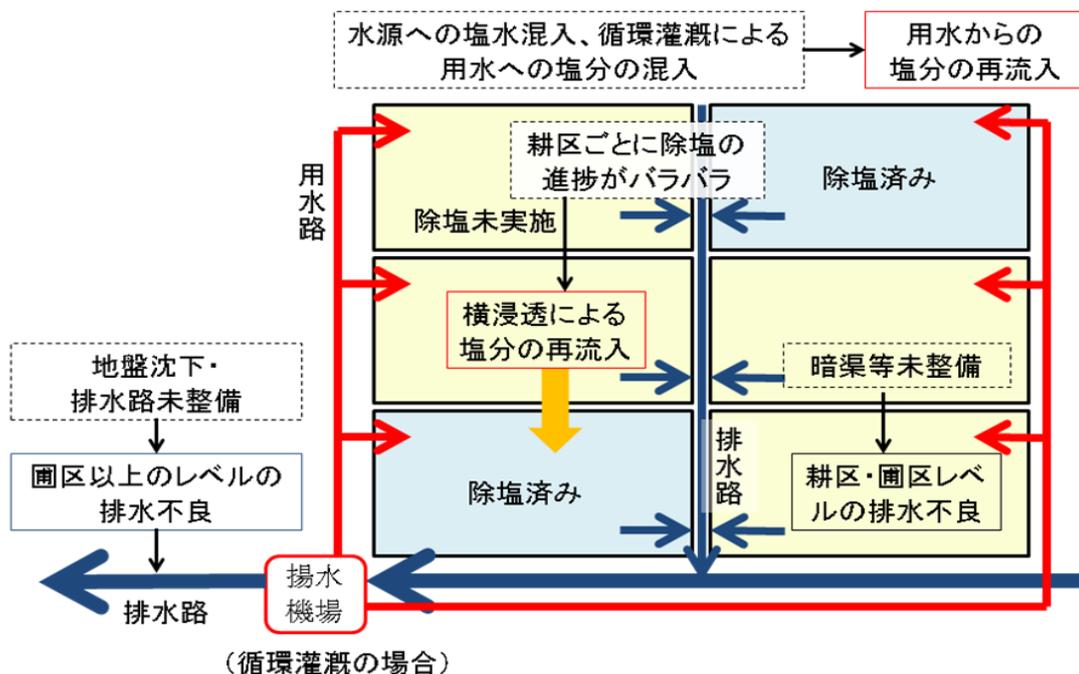
図 1 津波被災農地からの除塩が進みにくい要因

平成 23 年度春期に除塩作業を実施した行政担当者を対象にアンケート調査を行った結果、除塩は概ね順調に実施されたものの、一部で除塩が進みにくい農地が見られました。その原因としては以下が考えられています。

- 1) 排水不良のため塩分を追い出しにくい
 - ①暗渠排水が未整備で農地からの排水が不良
 - ②水路の整備水準が低い、高低差がないなどの理由で排水路からの排水が不良
- 2) 除塩した後で塩分が再流入してしまう
 - ①除塩済みの農地に隣接する未実施の農地から横浸透で塩分が再流入する。
 - ②水源への塩水混入、循環灌漑のため、用水から塩分が再流入する。

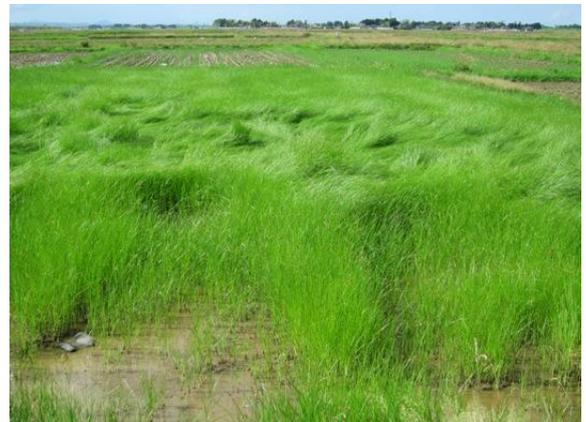
写真1 農地に繁茂するコウキヤガラ

震災後数ヶ月を経過した頃から、津波被災農地では雑草の侵入が目立つようになりました。宮城県名取市、亘理町、山元町で行った植生調査の結果、津波被災農地の植生は海水浸入のなかった休耕地等とは大きく異なり、イヌビエ、コウキヤガラ等の高耐塩性の難防除性の雑草の侵入や優占がみられました（表2）。

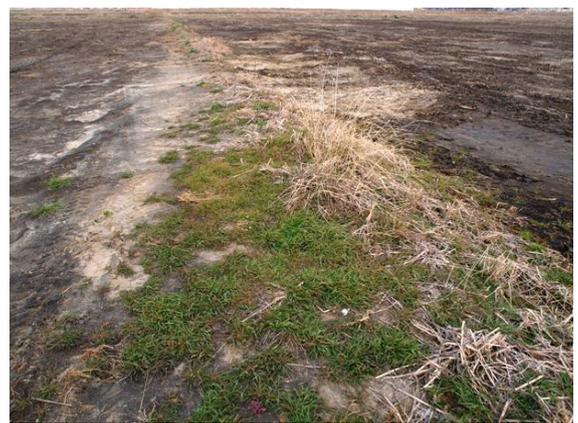
写真3 畦畔から農地に侵入する雑草

こうした田面や畦畔に侵入した難防除性の雑草は、除塩後に営農を再開した際に大きな障害となる恐れがあります。

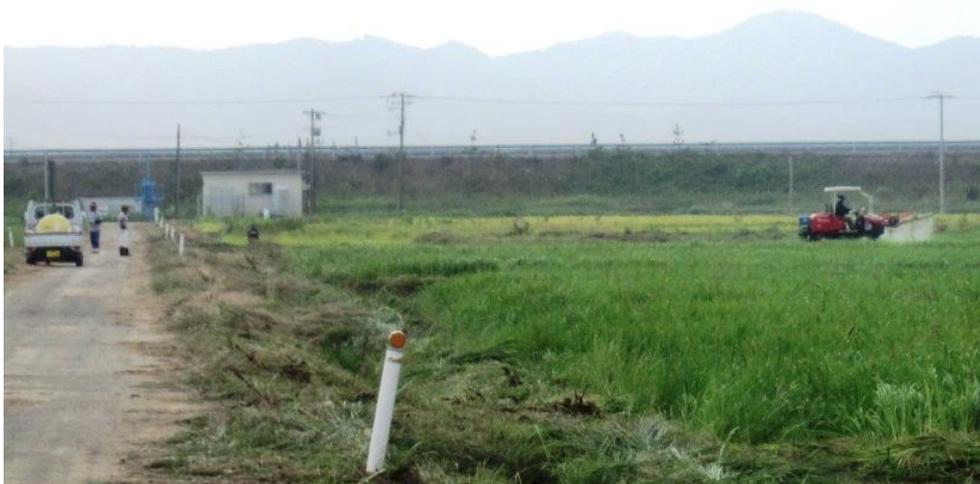
写真4 農業復興組合による除草剤散布、畦畔草刈り作業

- ア) 津波被災農地にイヌビエ、コウキヤガラ等、難防除性の雑草の侵入がないか、植生の変化に注意する。
- イ) 除塩や復旧工事の待機期間から除塩実施中、さらに除塩の実施後から営農再開まで、田面での除草剤散布や耕耘、畦畔での草刈り等の雑草管理を継続的に行うことが望ましい。
