# ため池の 低コストリニューアル工法 (堤体表面被覆工法・L型ドレーン工法)

農研機構農村工学研究所 施設資源部土質研究室

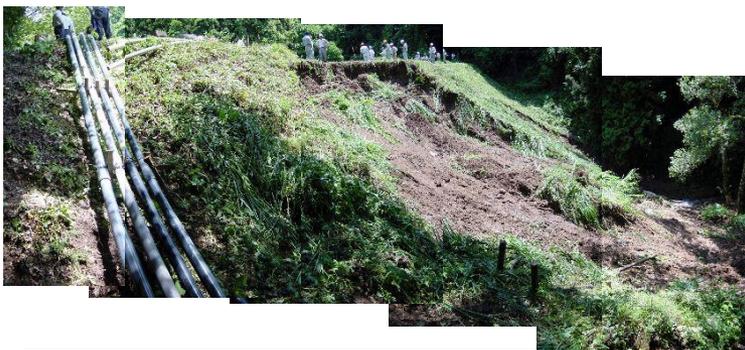
2002年の微雨前線豪雨によってすべり破壊した銭茂谷内下ため池  
豪雨によってすべりが発生して、下流住民が一時避難しました。

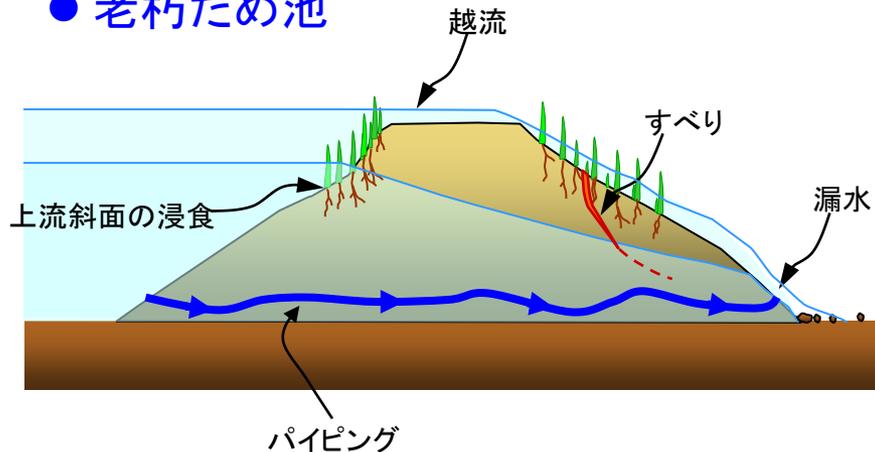
### 老朽ため池の破壊原因

- すべり破壊
- パイピング破壊
- 越流破壊
- 上流斜面の波浪侵食

老朽ため池の破壊原因はすべり、パイピング、越流破壊に分けられます。また、常時の波浪侵食により堤体の老朽化が進行します。通常、老朽ため池は、前刃金工法による全面改修と洪水吐新設によって対策が行われますが、施工コストが高く、工期が長い、材料不足などの問題があります。

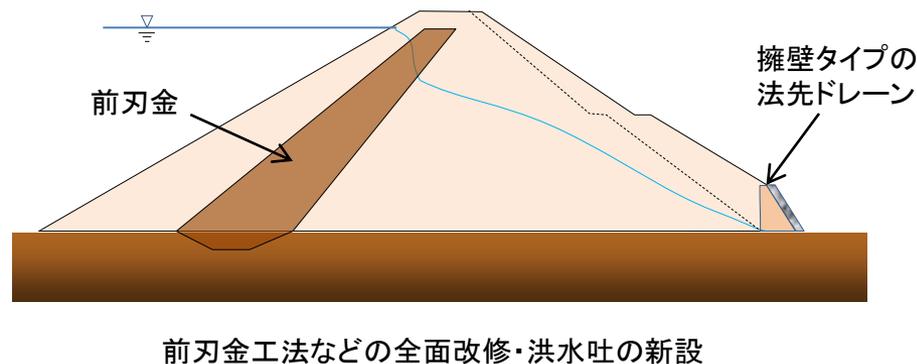
### 従来工法の問題点

- 高い直接工費
- 工期が長く(通常2年)、作付けができない年がある
- 購入土の不足
- 環境問題
- アクセス道路の不備(工事用道路などの間接工費)

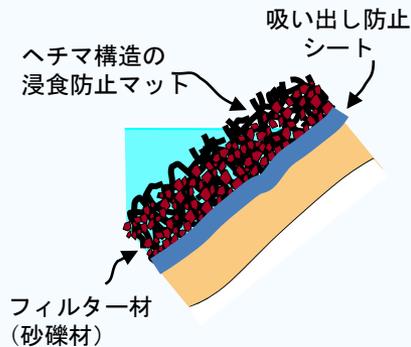
### ●波浪侵食防止

(堤体表面被覆工法上流斜面)

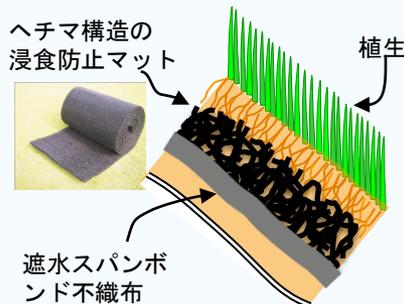
### ●すべり防止

●越流侵食防止  
(堤体表面被覆工法天端下流斜面)

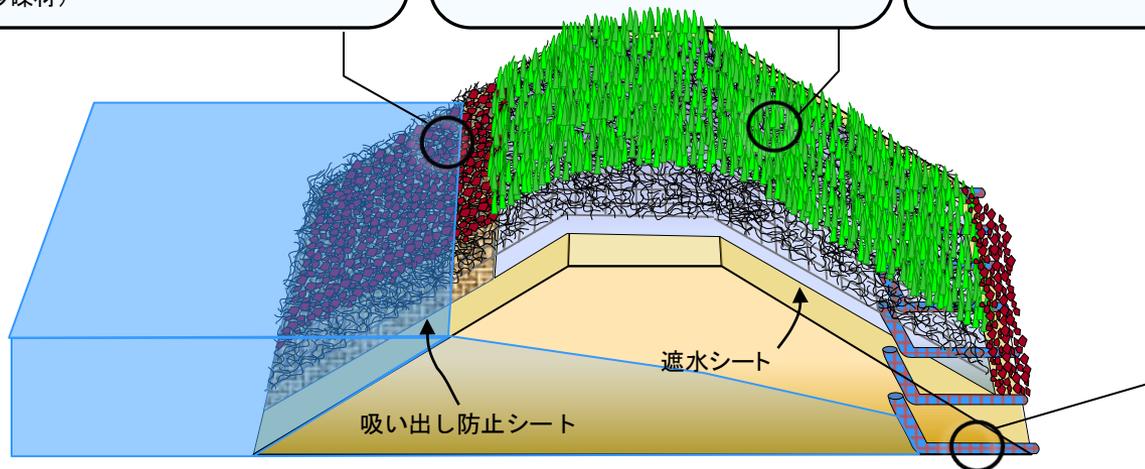
### ●パイピング防止

●すべり防止  
(L形ドレーン工法)

目詰まりに対するメンテナンスが可能なくし形ドレーンフィルター材

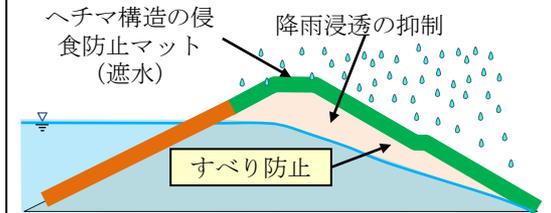
(a)堤体表面被覆工法の機能 (降雨浸透抑止)

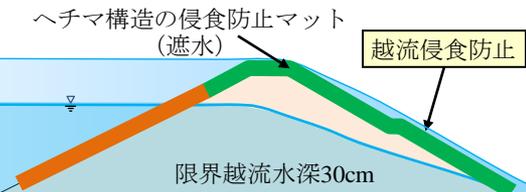
(b)堤体表面被覆工法の機能 (越流侵食防止)

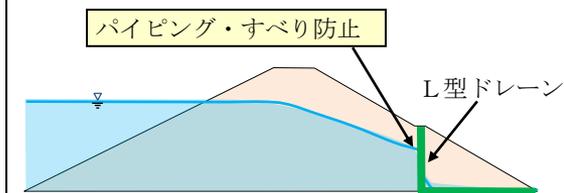
(d) L型ドレーンの機能

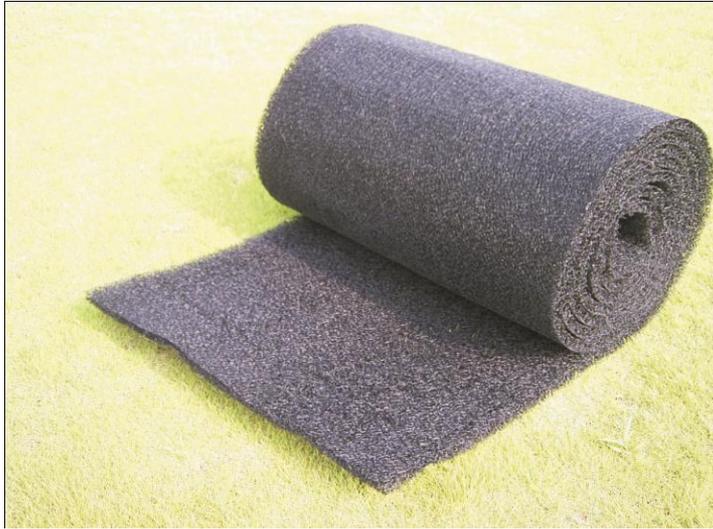
堤体表面被覆工法に用いる侵食防止マット  
(幅2mのロール状)

補強に用いる材料はすべて人力で運べるほど軽量であり、アクセスの悪い山間地のため池にも簡単に搬入することができます。

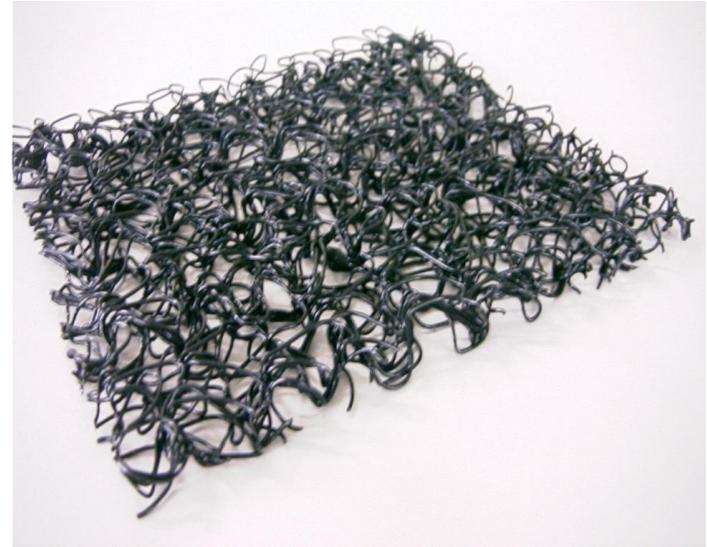
堤体表面被覆工法に用いる侵食防止マット  
へチマ状の侵食防止マットに遮水性の不織布  
(スパンポンド不織布)が接着されている。

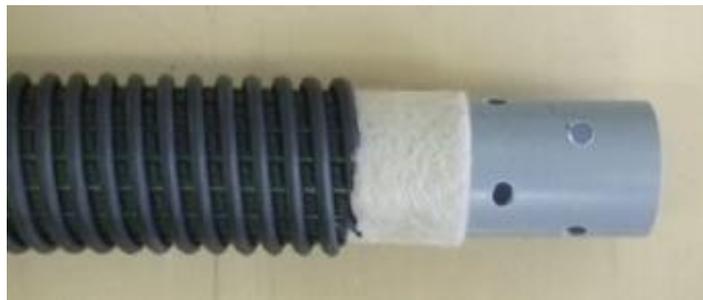
L型ドレーンの材料

2重管構造となっており、内管を引き抜いて内部を洗浄することにより、目詰まり等のメンテナンスを行うことができる。

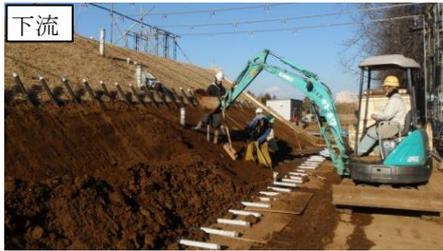
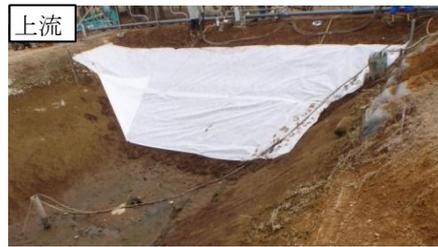
① 堤体表面の整形・吸い出し防止シートの敷設

上流斜面から下流斜面までの補修を一連の工程で施工することが可能で、従来工法と比べ極めて短時間で施工できます。また、ダンプ等の大型重機が不要であり、材料が軽量であるため、アクセスが困難な山間地のためにも簡便に改修することができます。

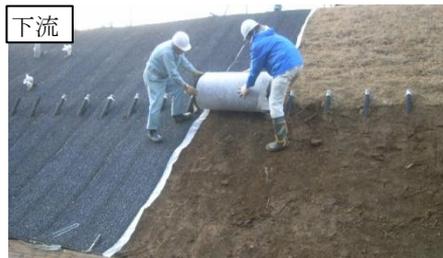
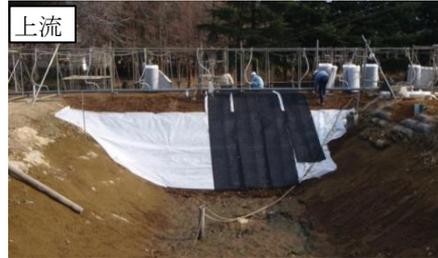
② 浸食防止マットの敷設

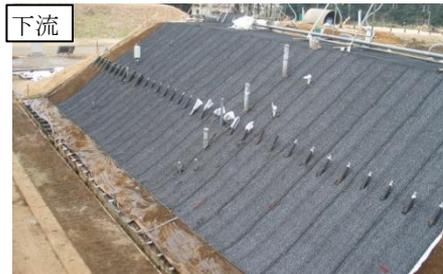
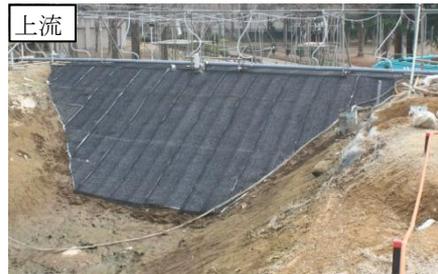
③ 浸食防止マット敷設完了

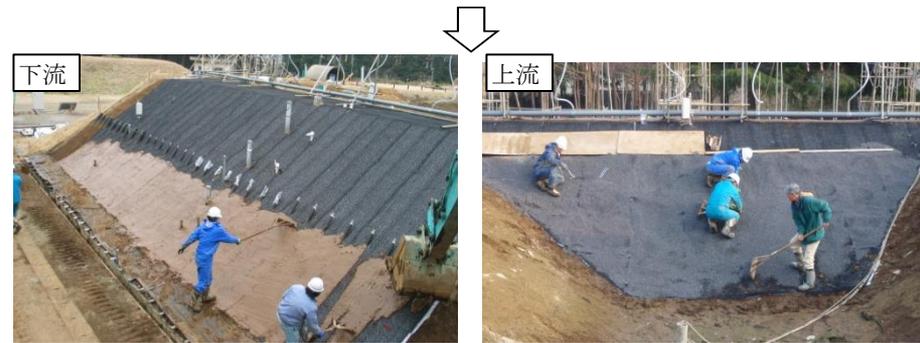
④ 中詰め材の投入

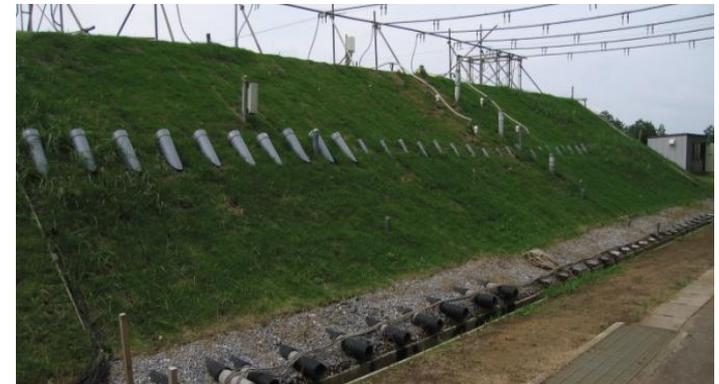
⑤ 植生設置後、完成

- 3日間での短期間施工
- 大型重機が不要
- 材料が軽量

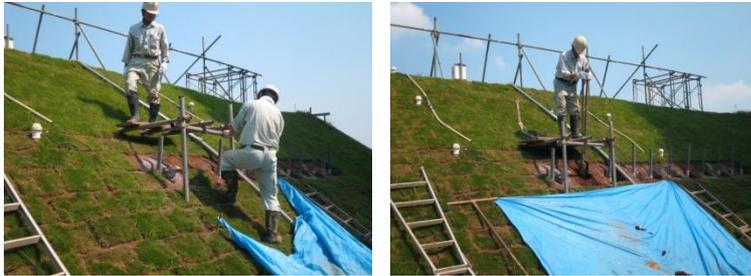
① 足場の設置・鉛直ドレーン孔の掘削

アクセスが困難なため池に法先ドレーンを設置するために、重機が不要なドレーン設置方法を開発しました。下流斜面法先に縦孔と水平孔を掘削し、パイプドレーン材を設置することにより、堤体内の浸潤線を低下させて、安定性を向上させることができます。

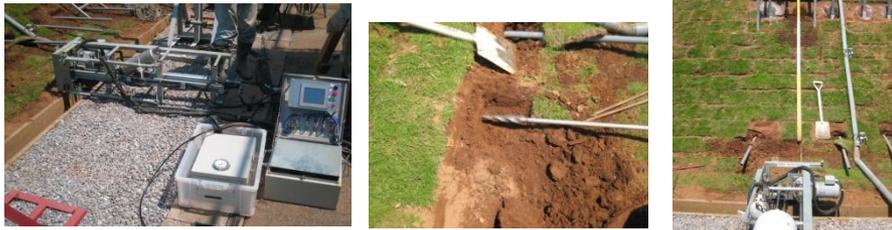
② 水平ドレーン孔の掘削

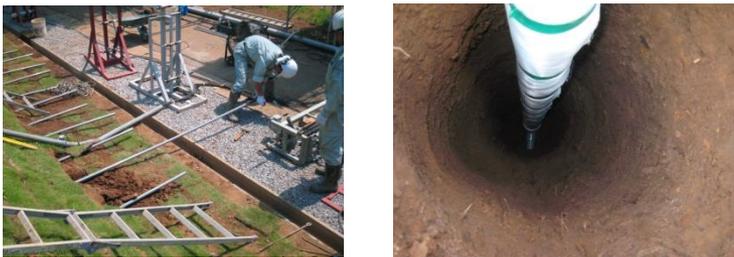
③ ドレーン管の設置

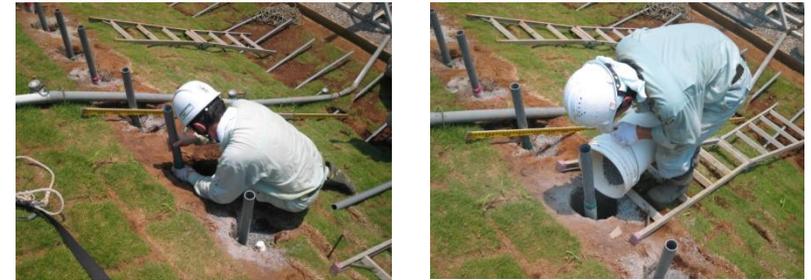
④ 鉛直ドレーン周りのフィルター(砂礫材)投入

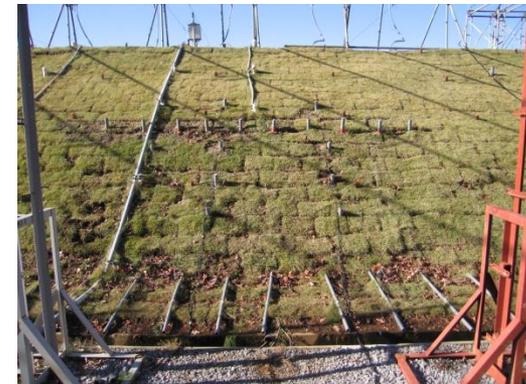
⑤ 完成

- 2日間での短期間施工
- 大型重機が不要
- 材料が軽量

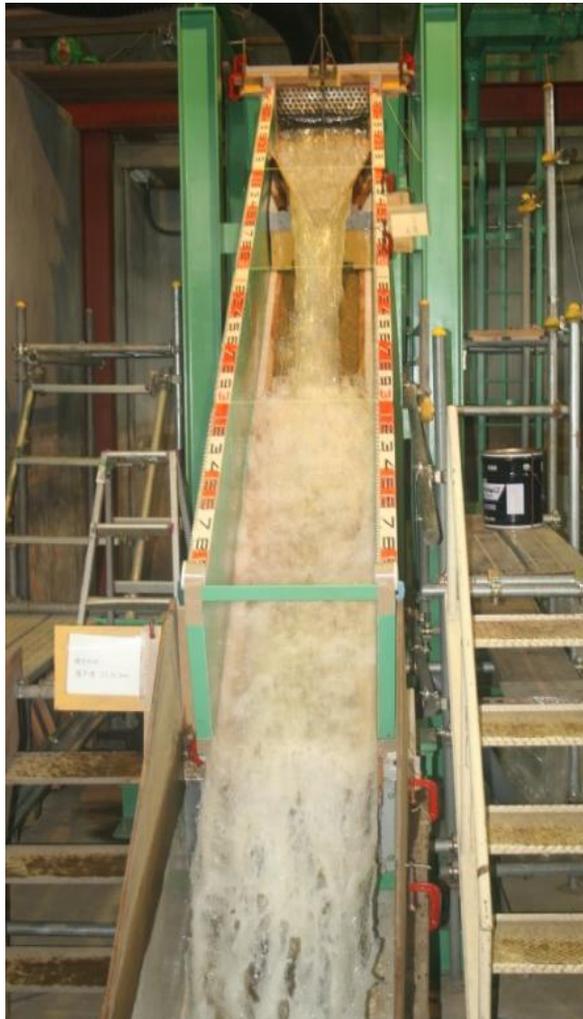
越流実験の様子

越流実験装置の概要

堤体表面被覆工法の耐越流性能を確認するために越流実験を実施しました。貯水池に洪水吐の放流能力を超える流入が発生すると、堤体越流が発生します。堤体越流量が多くなると、越流は天端でジャンプして下流斜面に激突し、侵食破壊に至ります。越流実験の結果、補強した堤体は越流水深20cmの越流に耐えることが分かりました。

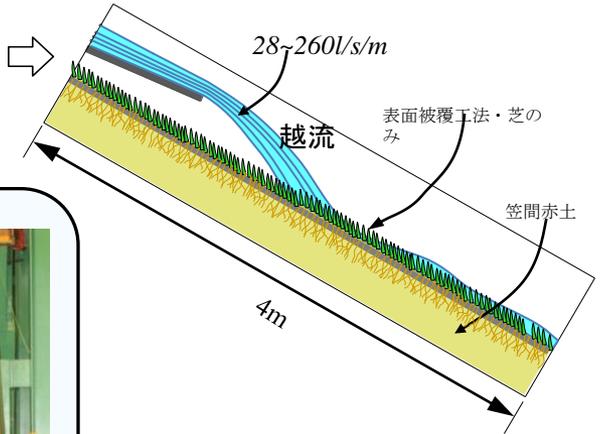
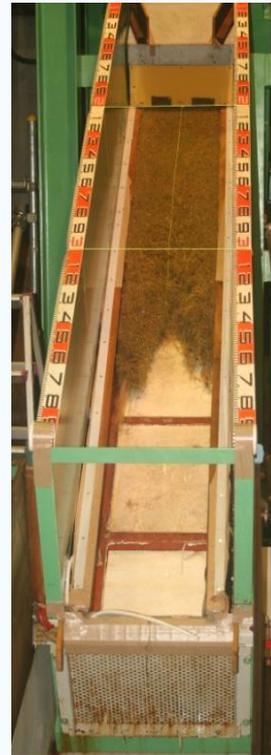
無対策 (芝のみ)

- 無対策 (芝のみ) の場合、200L/m/s の越流量で地盤が侵食され、完全な破壊に至りました。
- 堤体表面被覆工法では、260L/m/s の越流を12時間継続しても全く損傷はありませんでした。

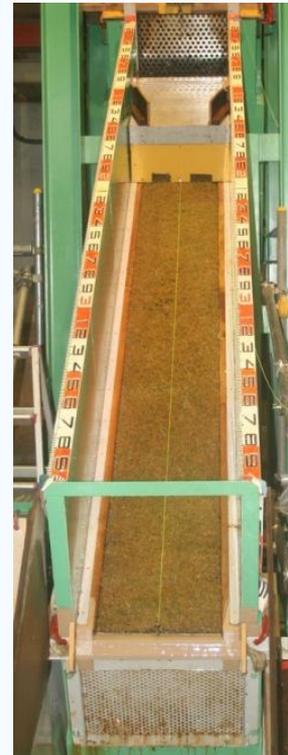
堤体表面被覆工法

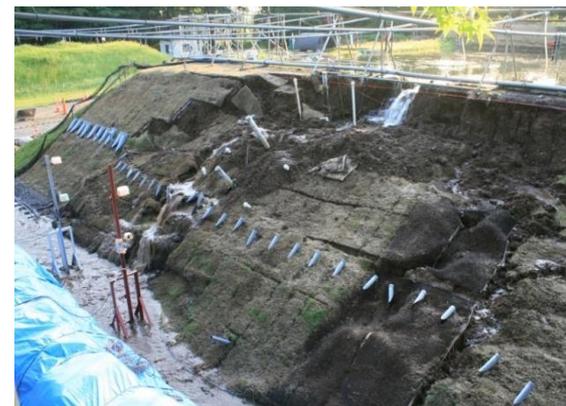
崩壊した無対策堤体

農工研の試験ため池を用いて、時間降雨150mmの降雨実験を行い、堤体表面被覆工法の耐久性を確認しました。  
無補強堤体では50mmの降雨を3時間継続した結果、堤体が大きく崩壊したのに対し、  
堤体表面被覆工法では150mmの降雨を12時間継続しても僅かな変形だけで破壊には至りませんでした。

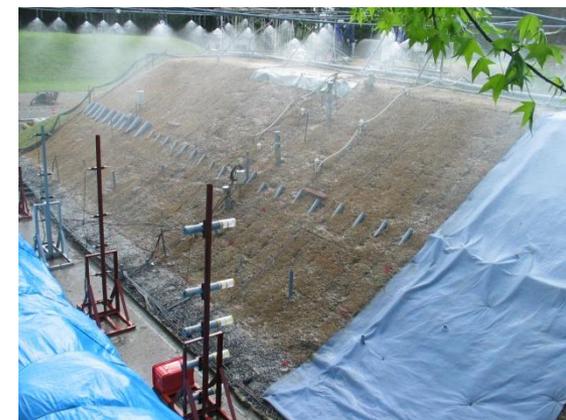
堤体表面被覆工法 (マット敷設後)
