利根大堰の魚道改築について

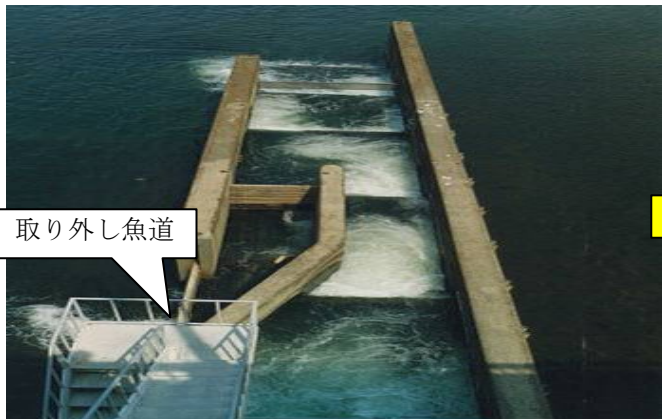
写真-4 2号魚道(改築前)

写真-4の既設魚道における平成5年~6年の遡上調査では、2号魚道にアユ等の小型魚の遡上が見られなかった。その原因は、魚道の入口が堰ゲートから離れていることから、昭和60年からサケの遡上時期には堰直下流に入口を持つてくるように取り外しの出来る魚道を併設した運用を行っていたが、アユの遡上時期には設置していなかったために、アユが入口を見つけにくい構造であったと思われる。また、魚道内のプール間落差が50cmと大きいなど、サケを対象とした魚道であったため、小型魚にとって好ましくない流況であったことが考えられた。

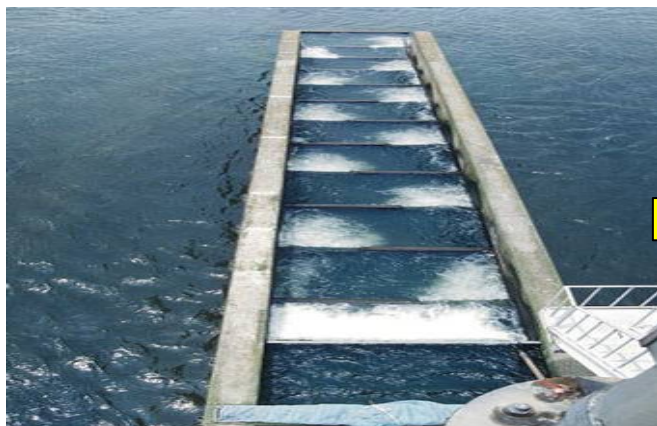
写真-6 3号魚道(改築前)

3号魚道は、写真-6のように魚道入口が堰から下流に突出しているために魚が入口を見つけにくい構造であり、魚道に入れない魚が堰直下流で滞留していることが多かった。

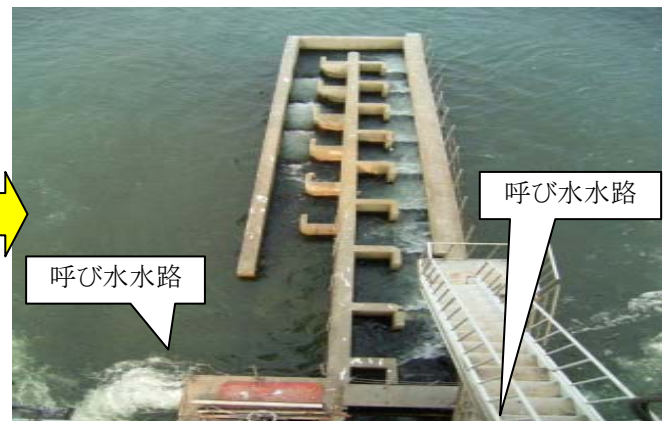
写真-7 3号魚道(改築後)

3号魚道については、下流部に突出している魚道の入口を可能な限り堰に近づけて、入口を見つけやすくするとともに、魚道内部についても水面変動が生じにくい形式に改良することとした。よって、1・2号魚道と同様の写真-7のアイスハーバー型階段式魚道とした。

その他の構造はほぼ2号魚道と同様であり、ここでも呼び水水路を魚道に設置した。

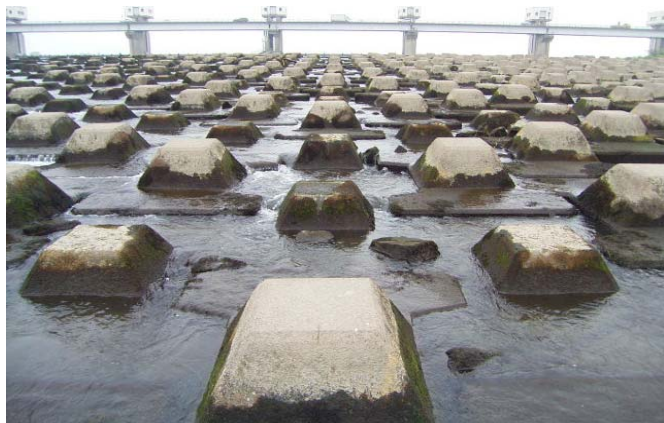
写真-8 下流護床工

- 将来河床低下が進んだ場合でも極端な段差が生じないようにコンクリートブロックをかみ合わせて設置し、護床工全体でなじむ構造とした。
- 流速をおさえて魚が遡上しやすくするとともに、流れに多様性を持たせるため、突起の付いた2種類の高さのブロックを千鳥に配列した。
- ブロックの形状や配置パターンは、魚に優しい流れができるように水理模型実験を行い決定した。
- 護床工の横断方向にも緩やかな傾斜を設け、流量の少ないときは川の中央部に水深を確保し、流量が多いときは岸寄りに浅くゆっくりの流れを確保するなど、色々な流量に対して魚の遡上を可能にした。

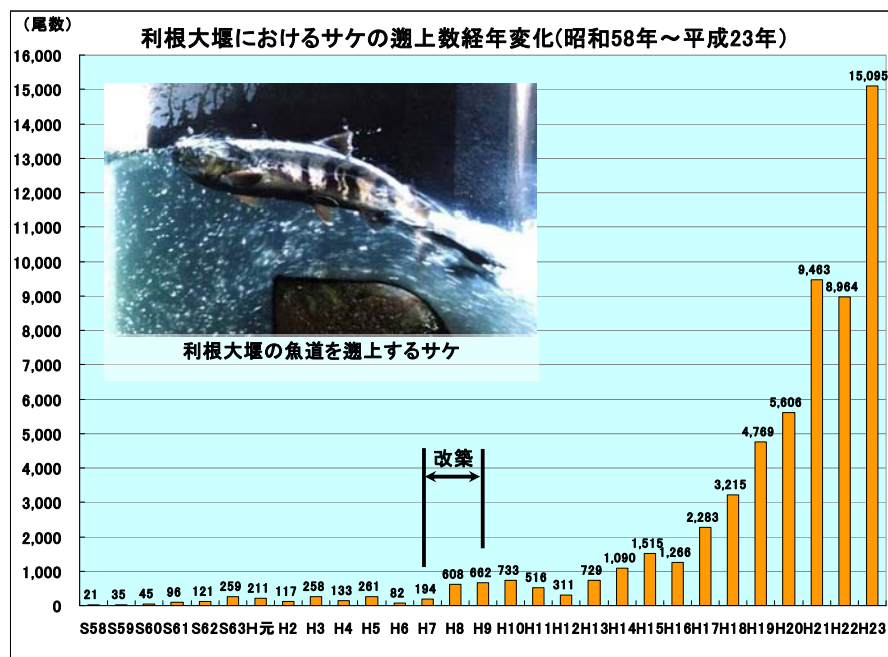
図-2 サケ遡上量の経年変化

サケの遡上量については、**図-2**のとおり、護床工及び魚道の改築以前は21～261尾の範囲であったが、改築後は徐々に増加し、平成23年度は過去最高の15,095尾を記録する結果となっている。これは、沿川の関係者による地道な孵化放流活動はもちろんのこと、護床工及び魚道の改築に伴う効果と考えられる。

ただし、平成23年度の結果については、東日本大震災により東北地方のサケの漁獲量が減少した影響で遡上数

が急増した可能性があるとの専門家の意見もあり、現時点では従前の結果と同列に比較できないため、今後の調査結果を踏まえ確認していく必要がある。
