パワーハローを装着したトラクタでほ場から自宅まで走行中、路面の段差にハンドルを取られ、左側に逸脱して側溝に落下し、腰部を打った。

## 1. 事故の概況

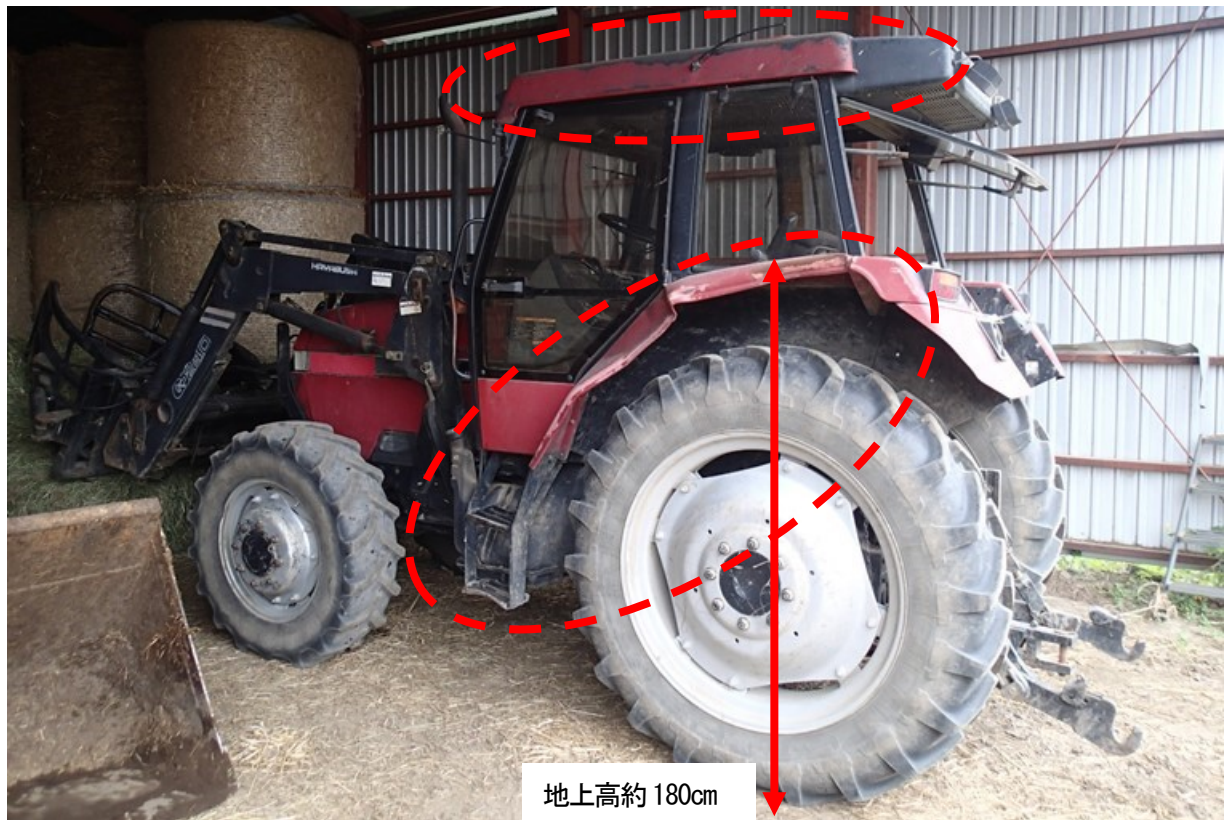
図1 トラクタ全体の外観（全幅約2.4m、全高約2.7m）  
（破線部が側溝逸脱時に変形、ドアは修理済。手掛りと後写鏡は事故以前から壊れていた）

時速30km弱で走行中、舗装面の段差（図4）にハンドルを取られ、左脇の側溝（路面からの落差約1.2m、法面約40度）に逸脱し、落下した（図5）。横転しないようハンドル操作をしながら落下したことから、トラクタは横転せずに静止させることができたが、ドア（左側）のガラスが割れ、フェンダー及びステップが変形した（図1～2）。

- 安全キャブ仕様のトラクタであったことから、機体外に投げ出されずに済んだ（投げ出された場合は、側溝とトラクタの間に挟まれてしまう等、より重傷化した可能性が高い）。

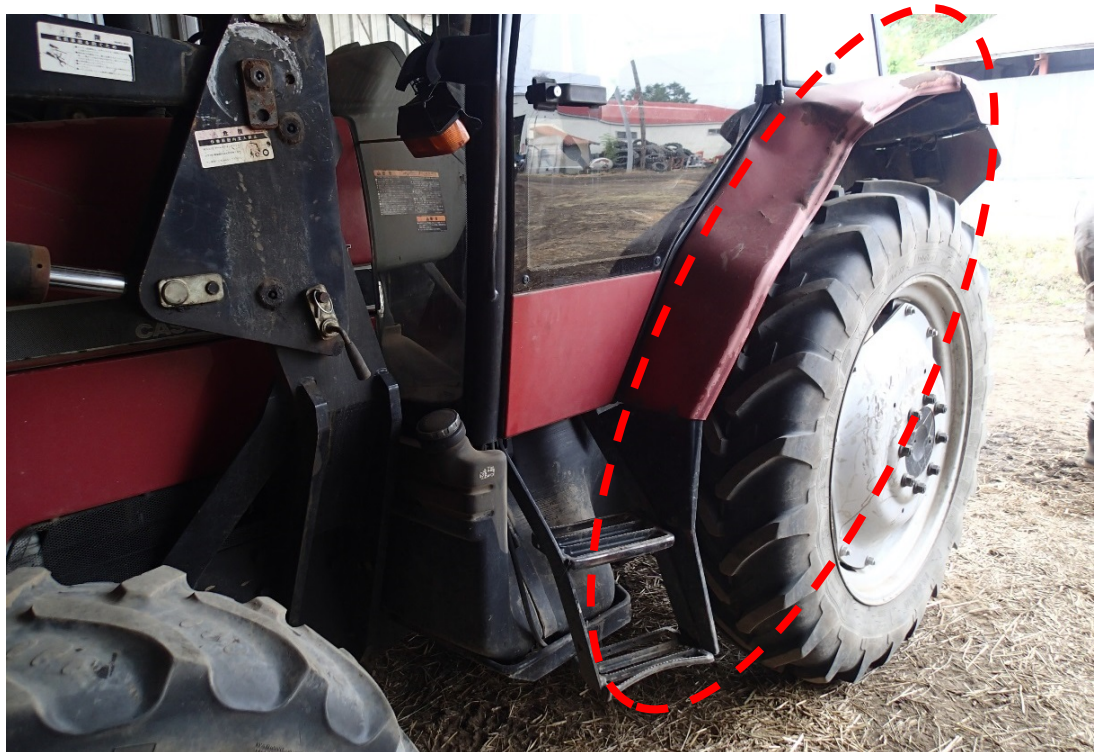
図2 トラクタ左側部の外観（変形部拡大）

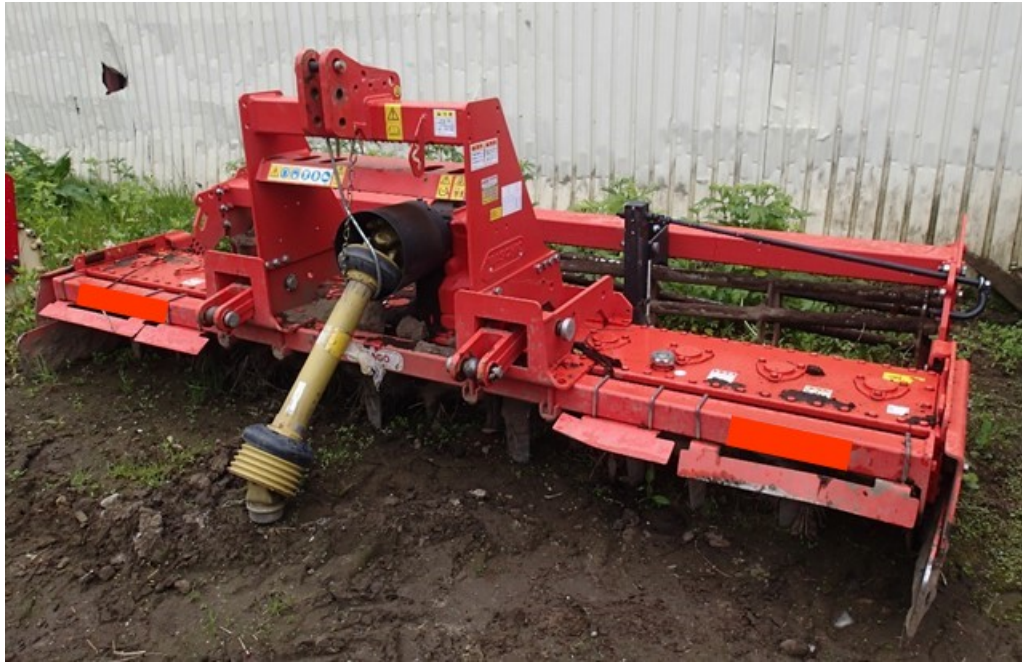
図3 事故時に装着していた作業機（パワーハロー）

自宅から2～3km離れたほ場で、トラクタ（90PS、図1～2）に装着したパワーハロー（作業幅3m、図3）を用いて耕うん作業を行っていた。昼になり、被災者は休憩で帰宅するため、同じトラクタで村道（舗装路、片側1車線、車線幅2.5m）を運転していた。

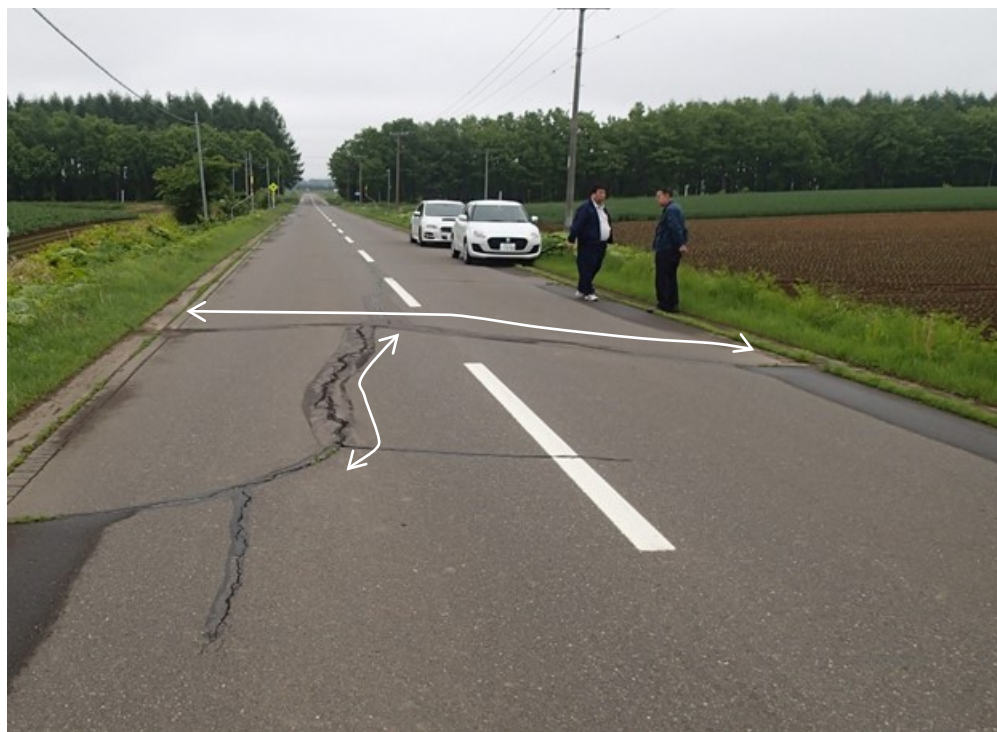
図6 路面全幅及び走行方向にヒビ及びうねり

- 現場の道路は舗装されており、走行はしやすいが、ヒビや割れの対処が適切でなく、段差が生じていた。
  - 村道全体が大きく波打っていたことから、機体が跳ねやすくなっていた。
  - ほ場から自宅まで距離があり、走行速度を上げがちと考えられた。
- 4) 被災者以外の人に関連する要因

- 2) その他推奨する対策
- ヒビや割れに一定程度の補修の跡はあったが、段差の解消まではできていない。質量が大きい農業機械が頻繁に走行する路面と考えられ、より適切な強度設計と十分な補修が必要と考えられる。
