非多雪地域における温室の雪害対策

非多雪地域温室の雪害対策をまとめてみました。
①屋根上の雪の除去、
②構造の弱い箇所の補強が重要です。

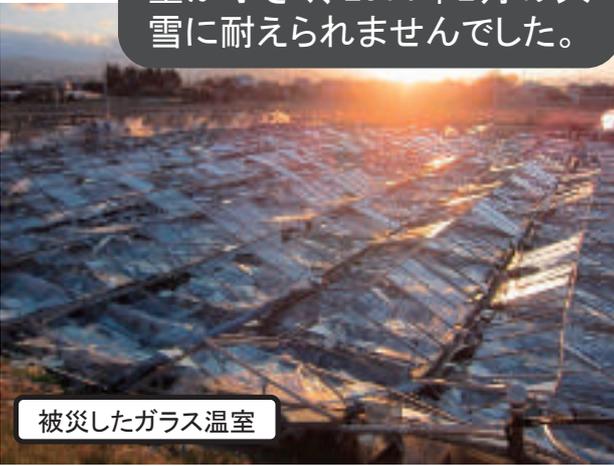
被災したガラス温室

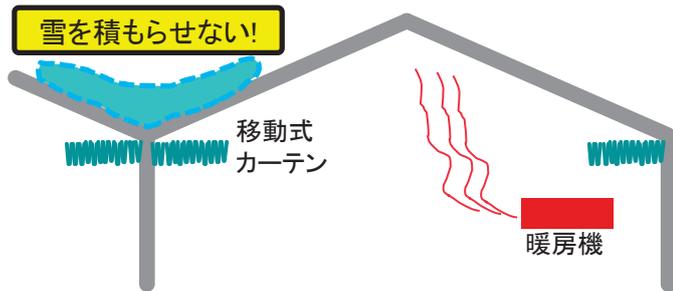
連棟

降雪初期から移動式カーテンを開放した上で暖房機を作動させます。谷部の融雪水が室内に浸入しないよう注意します。

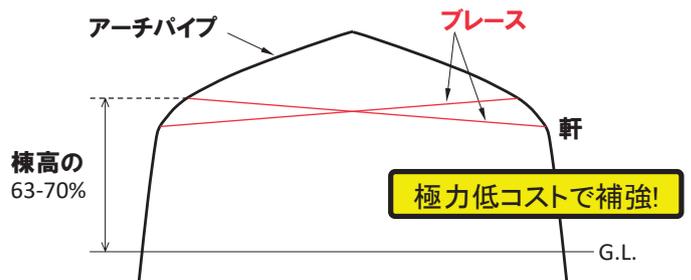
単棟

棟高の70%程度の箇所にブレースを設置すると、パイプハウスの耐雪強度が最大で3倍程度増加します。
