## ブロッコリー選別自動収穫機の性能評価

作田善紀

(福島県農業総合センター)

Performance evaluation of broccoli sorting automatic harvester

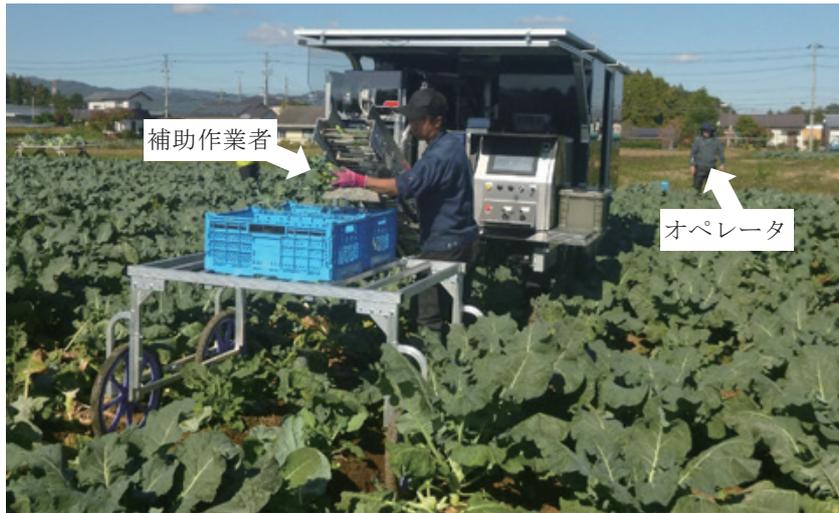
図1 ブロッコリー選別自動収穫機による作業風景  
(オペレーター1名、補助作業者1名)

収穫機は2022年に設立された「ブロッコリー選別自動収穫機の実用化レベルの性能達成と機械化栽培体系の確立」コンソーシアムにおいて、同年に開発された(図1)。

この収穫機はカメラで花蕾を検出し、花蕾径を測定することで収穫の適否を判断し、収穫に適した株の主茎を切断して収穫する2条型の機械である。

また、収穫作業は、リモコンで収穫機を操作するオペレータ及び収穫機後方で収穫物を回収する補助作業者の2名で行われる。

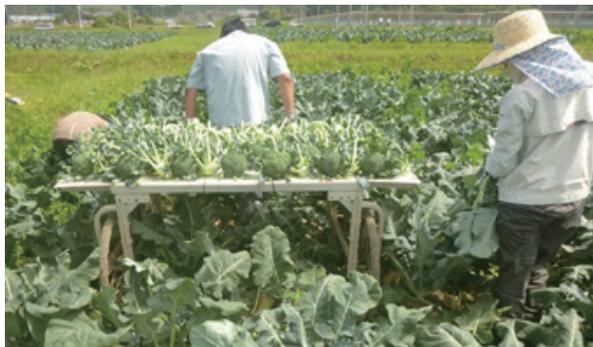
図2 手収穫による作業風景  
(2名は収穫のみ、1名は収穫と台車の牽引)

手収穫では、中腰姿勢でブロッコリーの主茎を切断する作業や前傾姿勢で収穫物を積載した台車を牽引する作業が見られた(図2)。

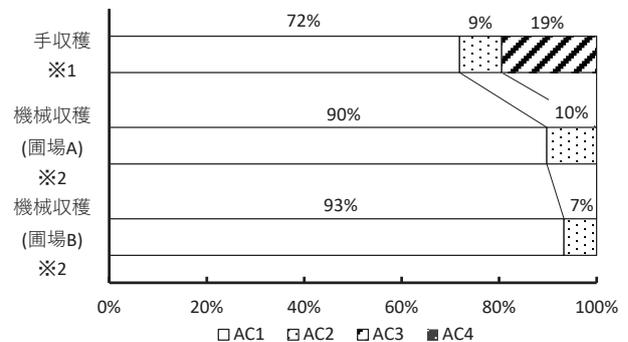
図3 OWAS法による作業姿勢評価結果

- ※1 収穫及び台車の牽引を兼任する作業者を評価対象とした。  
※2 補助作業者を評価対象とした。

OWAS法による作業姿勢評価を行った結果、手収穫作業では作業負担の大きいAC3の割合は19%であったが、機械収穫作業ではAC3の割合は0%であった(図3)。
