山の神ため池・山の神2ため池の被害

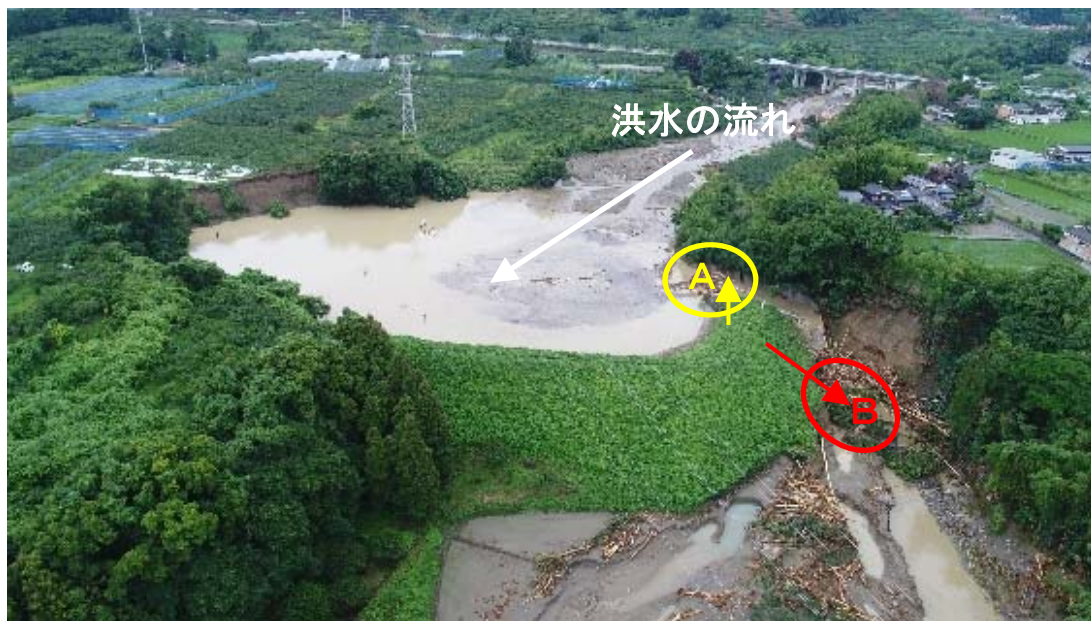
山腹からの土石流と山の神ため池の決壊土砂が合わさった土砂が鎌塚ため池の貯水池に流入し、設計より高い貯水位となったが、決壊を免れた。洪水吐の性能が高かったことが決壊を免れた要因の一つである。貯水池および洪水吐下部には土砂や流木が大量に堆積しており、山田地区への土砂・流木の流入を大きく軽減した。また、一時的に貯留した土砂・水・流木により、下流への氾濫のピークの大きさと時間を遅らせる効果があったと推定される。

土砂を受け止めた鎌塚ため池(下流から上流を望む)

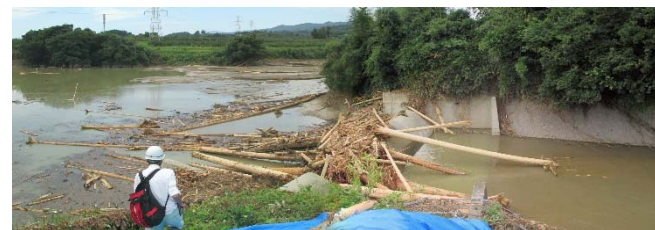
崩壊した洪水吐(Aを矢印方向から撮影)

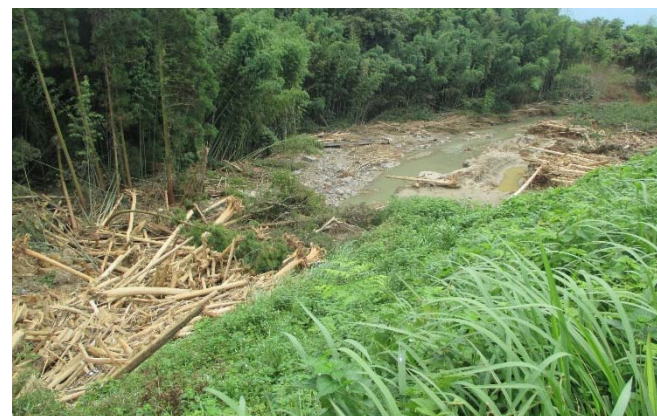
堆積した流木(Bを矢印方向から撮影)

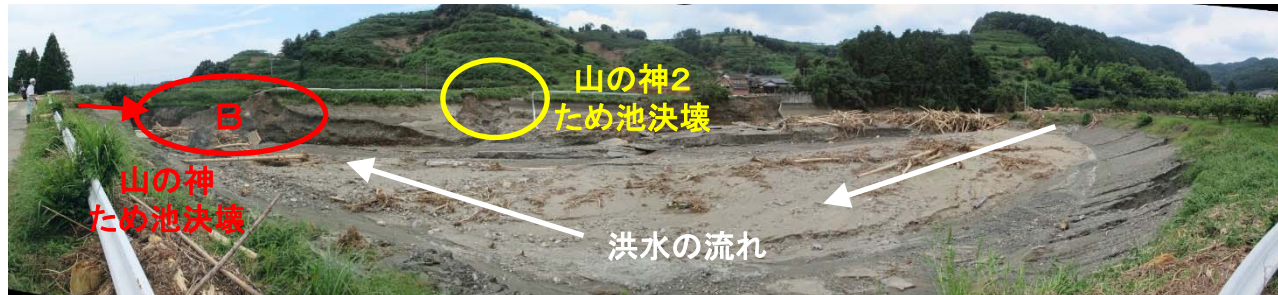
山の神ため池・山の神2ため池では、洪水吐の設計以上の降雨による流入に加え、上流からの土石流・流木が流入して堤体上を土砂と流木が越流して決壊したものと考えられる。設計では考慮されていない流木による洪水吐の閉塞も決壊の一因として考えられる。今後、土石流被害を抑止するためには、閉塞しない洪水吐構造やため池池敷上流側に土砂受け堰堤を設置するなどの対策が考えられる。

山の神2ため池の決壊と土砂が流入した山の神ため池の貯水池
(Aを矢印方向から撮影)

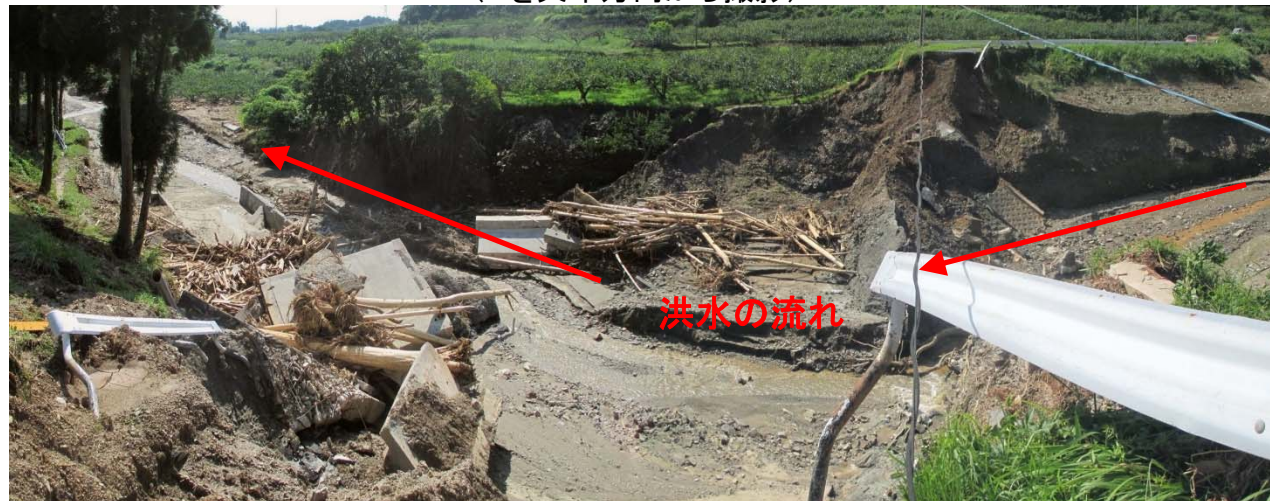
決壊した山の神ため池の堤体(Bを矢印方向から撮影)

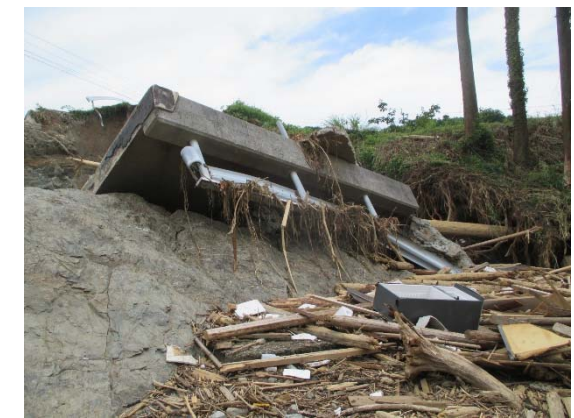
下流に流された洪水吐の橋梁部
(Cの部分に存在した)

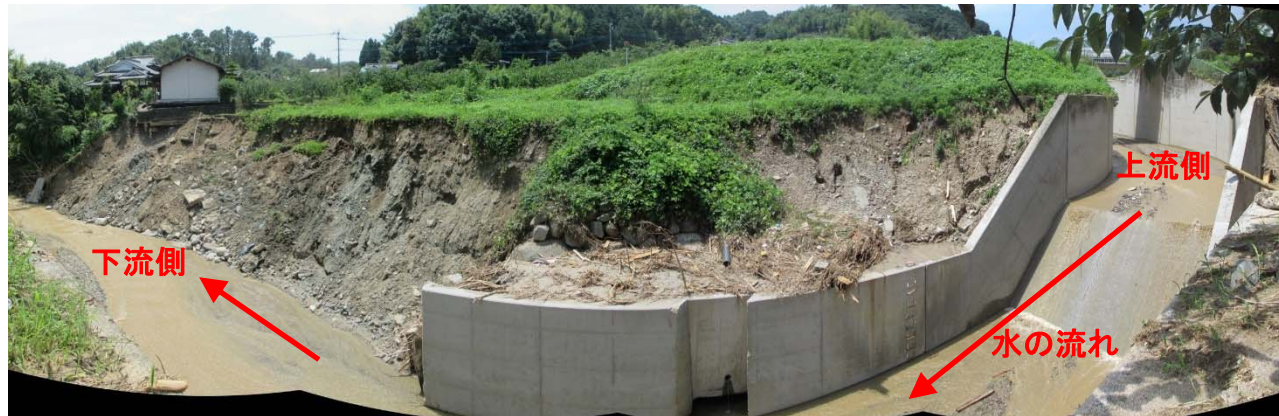
梅ヶ谷1ため池では上流の山腹から大量の土石流と流木が貯水池に流入したが、洪水吐の水路周辺の軽微な損傷にとどまった。ため池が砂防ダム役を果たし、下流住宅等への被害を大きく軽減したものと考えられる。

梅ヶ谷1ため池の堤体及び洪水吐(下流から)

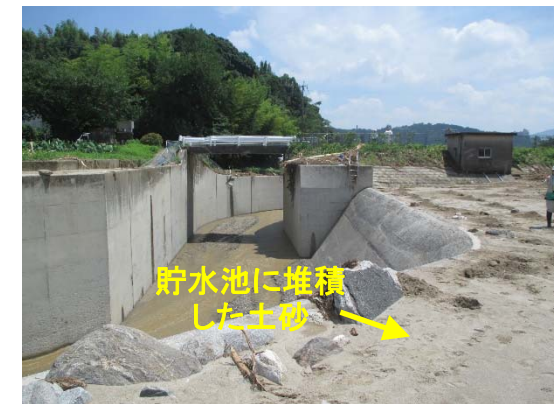
洪水吐越流部(Aの拡大写真)

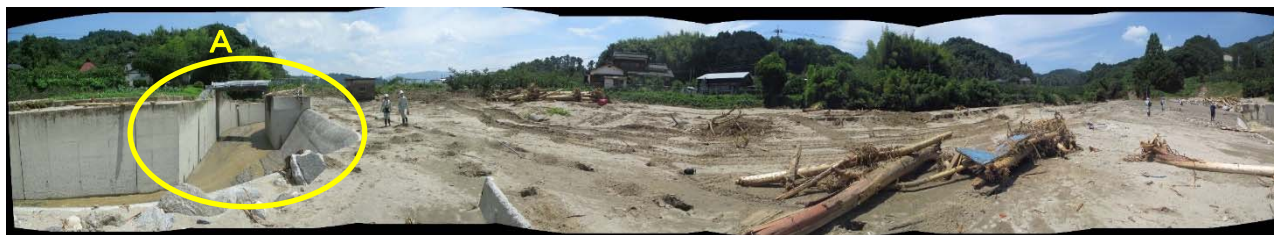
土砂が流入した梅ヶ谷1ため池の貯水池(上流から)

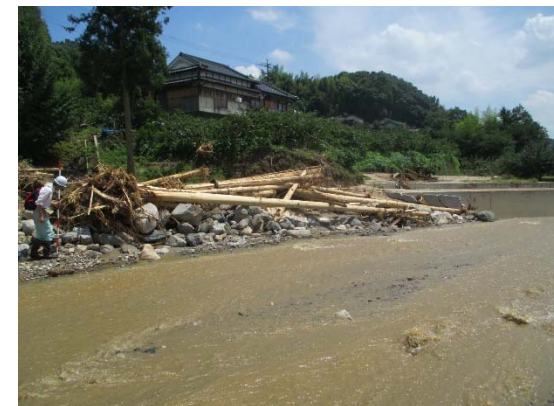
貯水池に堆積した流木
(貯水池から左岸側を望む)
