平成25年度
試験研究成績

25-1 農業機械の安全性に関する研究（第34報）

独立行政法人 農業・食品産業技術総合研究機構
生物系特定産業技術研究支援センター
農業機械化研究所

農業機械の安全性に関する研究（第34報）

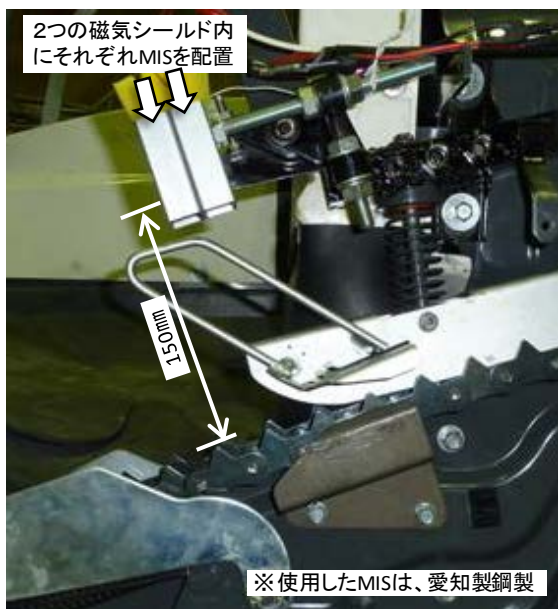
図4 MIS の設置状況

MIS については、互いの振動によるノイズを打ち消すため、2個の MIS を用いてノイズを打ち消した（図4）ところ、ノイズは約 0.4 倍実機取付時に比べ約 0.3 倍に低減した（図5）。当初は振動による比較的高周波なノイズに対する低減効果を期待していたが、それだけでなく、フィードチェーンの残留磁束密度によるノイズにも一定のノイズ低減効果がみられるのは、MIS 間距離を比較的近く配置したのに対し、残留磁束密度によるノイズが低周波で変動するためと考えられた。

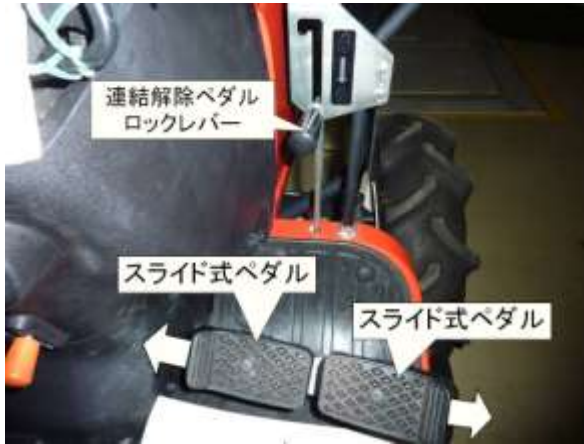
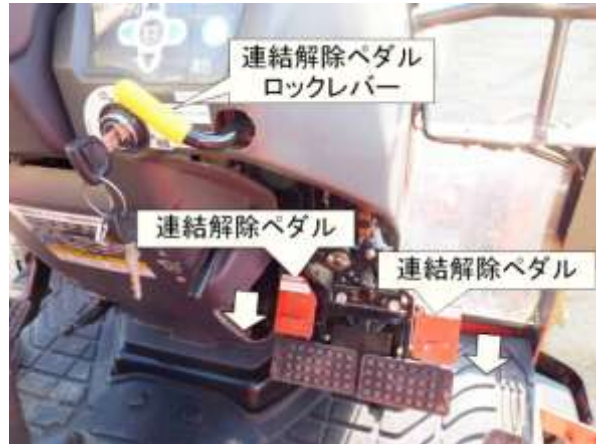
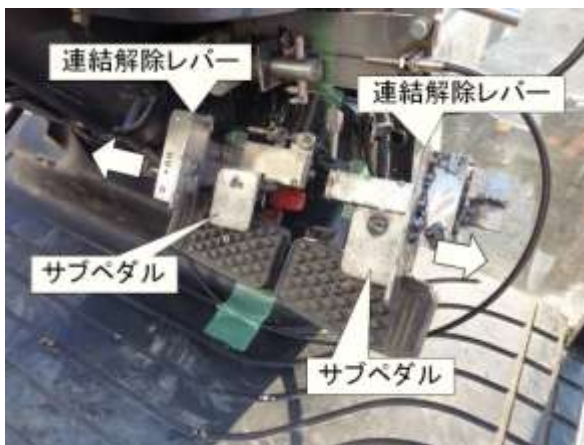
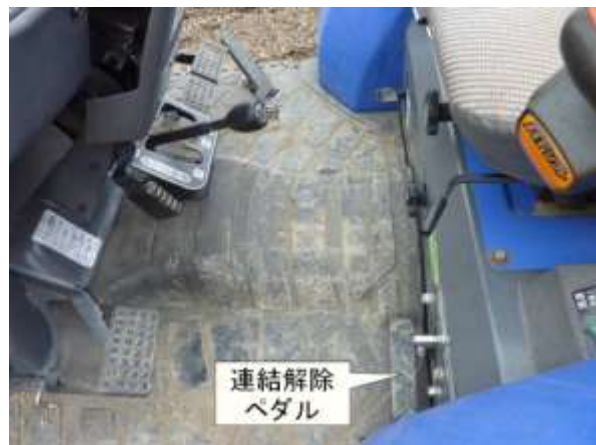
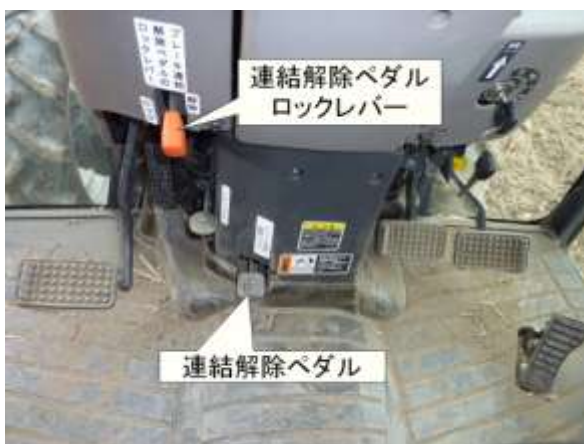
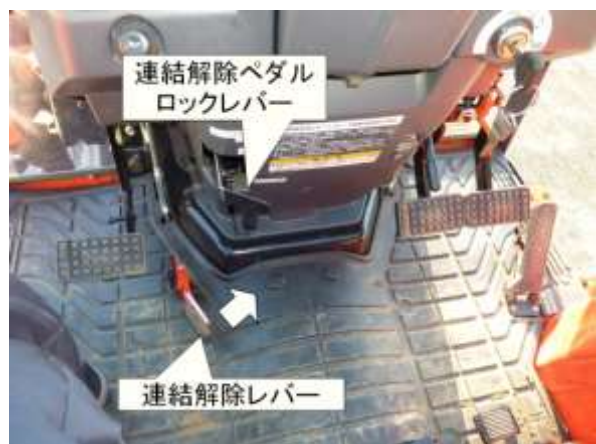
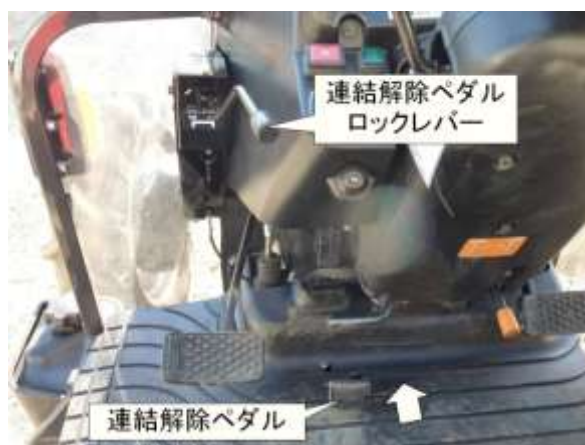
図1 右足解除方式 (A-2型)

図2 右足解除方式 (D-2a型)

図3 右足解除方式 (F-2型)

図4 左足解除方式 (B-2型)

図5 左足解除方式 (C-2型)

図6 左足解除方式 (D-2b型)

図7 左足解除方式 (E-2 型)

附属農場にて、試作2号機（右足解除方式3種類、左足解除方式4種類の計7種類、図1～7）の片ブレーキ操作性を評価するため、1区画約30×50mの試験区を7区設け、それぞれに各試作機を配置し、ロータリ耕を行い（一部、プラウ耕も実施）、旋回、幅寄せ、位置合わせ等を行ったときの片ブレーキの操作性を評価した。また、試験区内で路上走行時を想定した急制動操作を行い、ブレーキ連結の確実性を評価した。作業時間は20分とした。実施にあたっては、被験者を右足解除方式から先に乗るグループと左足解除方式から先に乗るグループに分け、同じ方式同士での比較を容易にするよう配慮した。被験者は、参画企業10名、教育研修機関の教官7名、生研センター研究職員14名、同農場職員2名、農家2名の計35名とした。

試験の結果、各試作機とも試作1号機に比較して一定の改良効果が認められたが、片ブレーキの操作性について、左足解除方式の評価が全体的に右足解除方式を上回った(表1)。また、長時間作業における操作性においても、左足解除方式の方が疲労が少ないとの評価を得た。右足解除方式は急制動時のブレーキ連結の確実性を高める改良を加えたものの、どうしても連結が外れる危険性を払拭できず、これ以上改良を加えても根本的な解決は困難と判断された。片ブレーキの操作性への評価を総合し、今後は左足解除方式に絞り、さらに実用性を高める改良を重ねるのが妥当と判断された。

なお、左足解除方式のB-2型では、最大スロットルで10km/hを超える作業速度段に入れると連結解除ペダルの使用が不可となる構造であることから、作業速度が比較的速いプラウ耕において直進時の機体姿勢の修正に片ブレーキを使えない上、低速時では常に連結解除ペダルの操作が可能になってしまうことへの懸念が認められた。同じくC-2型およびE-2型では、ハンドルチルトレバーと連結解除ペダルを踏み間違える、D-2b型では連結解除レバーの操作がしづらい、等といった課題が挙げられた。

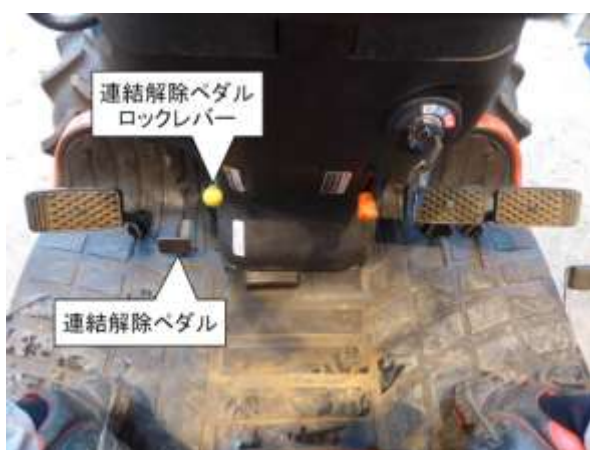
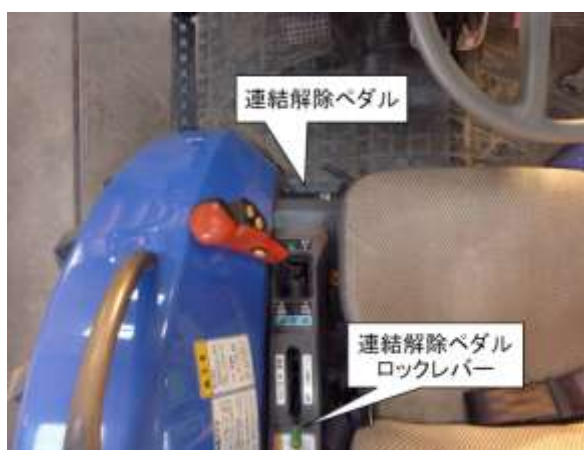
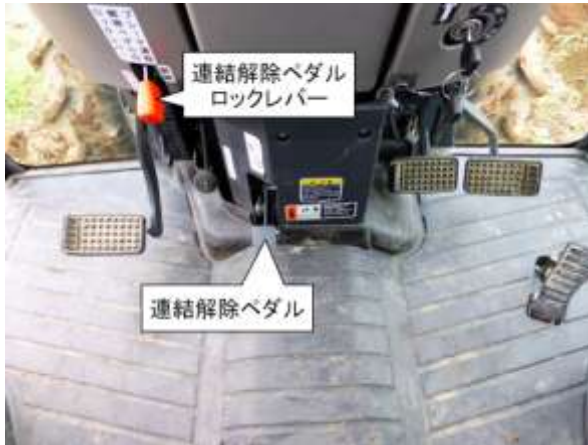
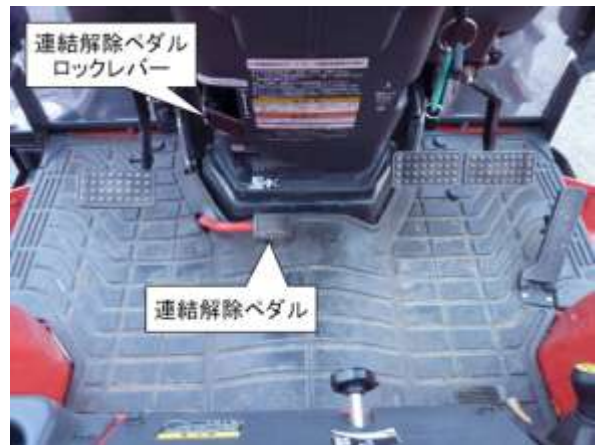
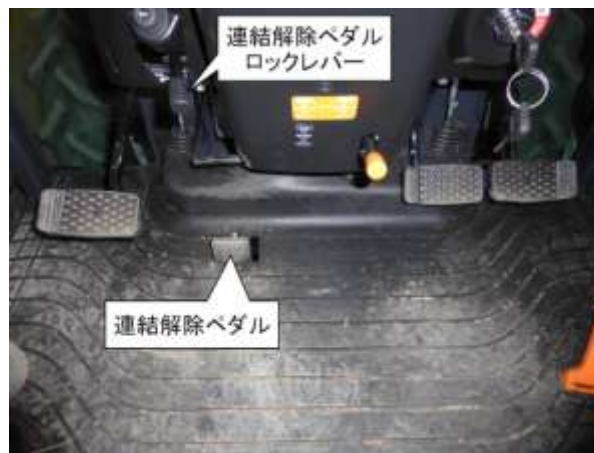
図 8 A-3 型（爪先側方式）

図 9 B-3 型（踵側方式）

図 10 C-3 型（爪先側方式）

図 11 D-3 型（爪先側方式）

図 12 E-3 型（爪先側方式）

最終試作機は、試作 2 号機のは場試験の結果から操作方式を左足解除方式に統一した。左足解除方式に統一するにあたって、小型トラクタ（ベース機では 16kW (22PS)) のため足元スペースが限られる A-3 型では、クラッチ操作の際に連結解除ペダルを一緒に踏む、あるいは連結解除ペダルの操作時にクラッチが足に当たるといった干渉が避けられないため、連結解除ペダルの操作方向をクラッチと変える、クラッチと連結解除ペダルを同時に踏んでも、ブレーキ連結が外れる前にクラッチが切れるようにする等の対策を盛り込んだ。

B-3 型は、連結解除ペダルの操作の可否を速度で規制する方式を廃止し、他の最終試作機と同様、連結解除ペダルロックレバーを装備した。なお、ベース機としたトラクタの PTO 変速レバーがハンドル直下に配置されている関係上、連結解除ペダルを左足踵側に配置した。

C-3 型と E-3 型は、ハンドルチルトレバー／ペダルの位置や操作方向等を、連結解除ペダルとの干渉を避けるために変更した。また、C-3 型は、連結解除ペダルロックレバーを「ロック」の位置に操作すると、連結解除ペダルがダッシュボード内に収納される機能を追加した。

D-3 型は、D-2b 型で指摘された連結解除のレバー操作性の問題を解決するため、フットプレート中央部に配置した連結解除ペダルを前方へスライドする操作方式に改良した。

A-3 型の外観を図 8 に、B-3 型を図 9 に、C-3 型を図 10 に、D-3 型を図 11 に、E-3 型を図 12 に示す。また、装置の構造の一例を図 13 に示す。

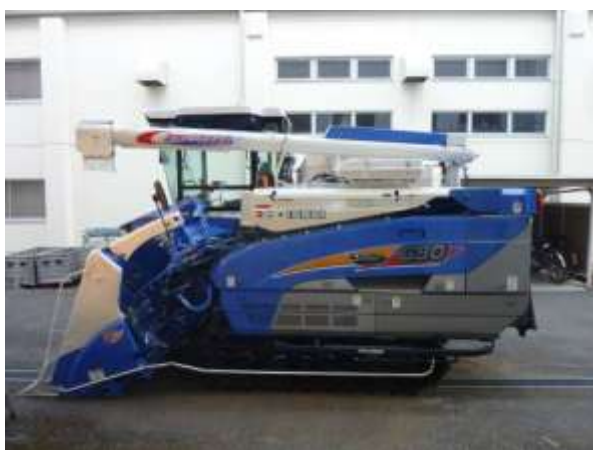
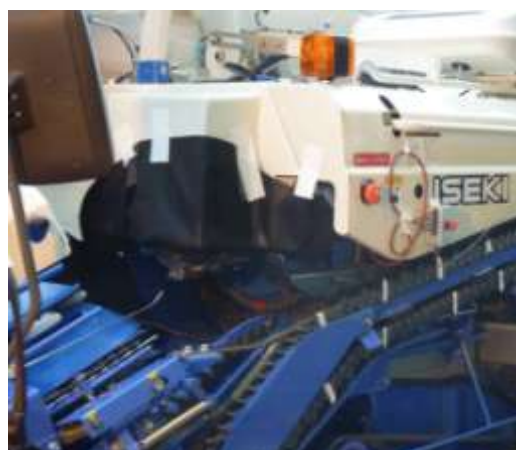
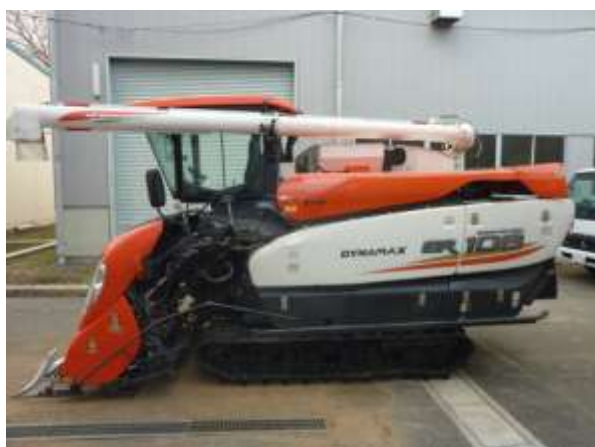
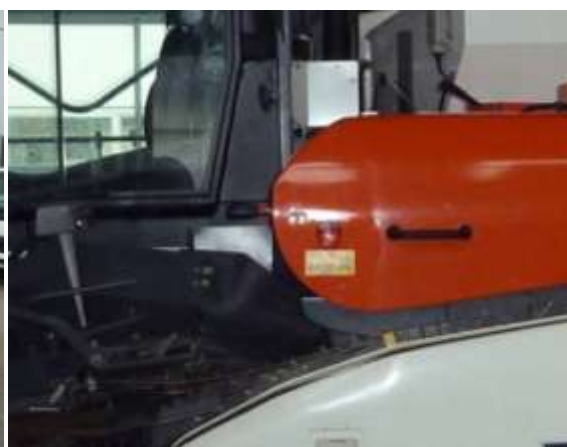
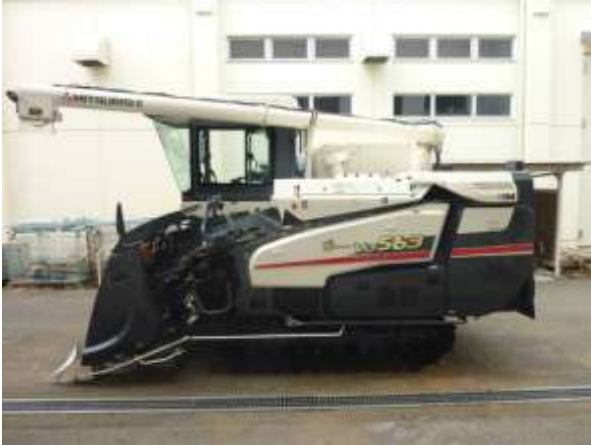
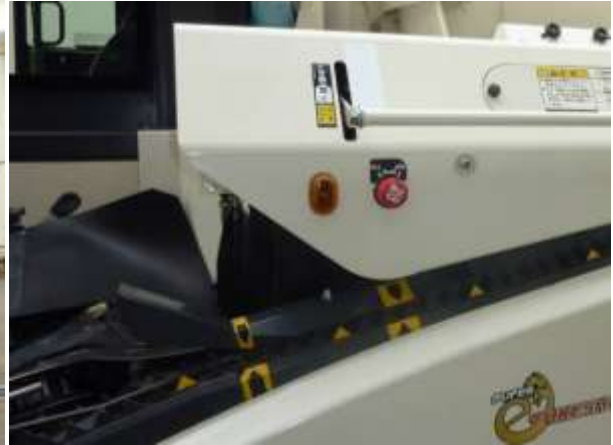
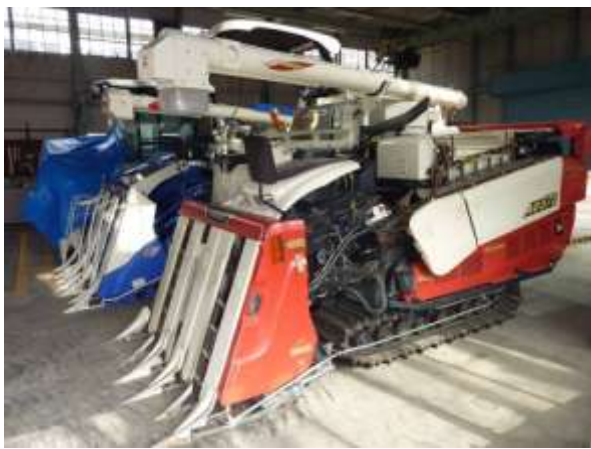
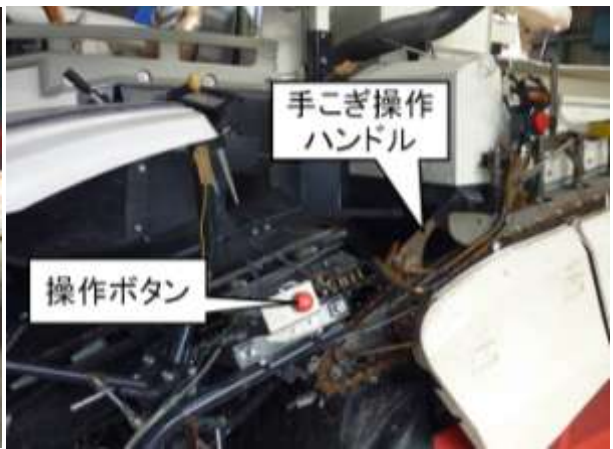
図1 A-2 型の外観

図2 A-2 型の手こぎ部

図3 B-2 型の外観

図4 B-2 型の手こぎ部

図5 C-2型の外観

図6 C-2型の手こぎ部

図7 D-2型の外観

図8 D-2型の手こぎ部

試作1号機の試験結果に基づき、試作2号機（A-2型～D-2型）は、フィードチェーン即時停止機能の他、手腕部が巻き込まれた場合の重傷化を防ぐ方策として、こぎ胴を速やかに停止させるためのブレーキをこぎ胴動力伝達部に設けた。また、試作1号機では、こぎ胴カバー開閉レバーの操作力が90～190Nと女性作業者には大きく、巻き込まれた手を速やかに解放することが困難になる恐れがあった。女性被験者による操作力測定試験の結果、こぎ胴カバー開閉レバーの操作力を50～60Nとするのが望ましいことが明らかになったが、操作力をここまで低減すると、作業中の振動によりこぎ胴カバーのロックが外れる可能性が懸念された。そこで試作2号機では、緊急停止ボタンの操作により、フィードチェーンが即時停止するとともに、こぎ胴カバーあるいは挟やく桿が開放する機能を付加し、緊急時のこぎ胴カバー開閉レバーの操作を不要とした。

試作2号機の機能の概要を表1に、外観を図1～8に示す。

A-2 型	フィードチェーン即時停止、こぎ胴即時停止、こぎ胴カバー開放
B-2 型	フィードチェーン即時停止、こぎ胴即時停止、挟やく桿開放
C-2 型	フィードチェーン即時停止、こぎ胴即時停止、こぎ胴カバーロック解除（開放は手動）
D-2 型	運転席の作業レバーを入れただけではフィードチェーンは動かない 手こぎ操作ハンドルと手こぎ操作ボタンを操作するとフィードチェーンが動く どちらか一方から手を離すとフィードチェーンが即時停止する

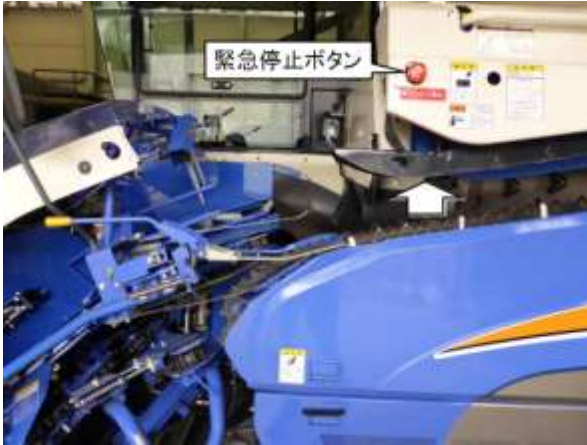
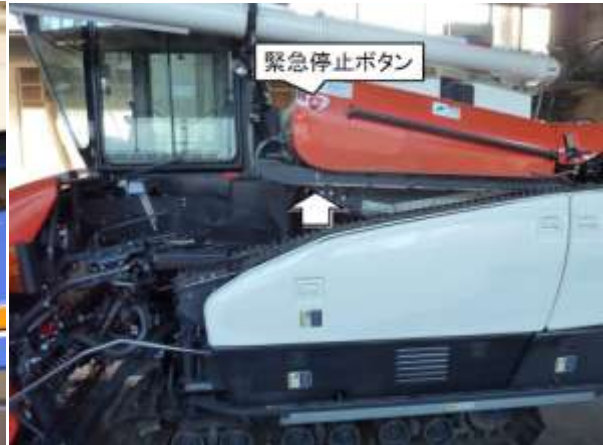
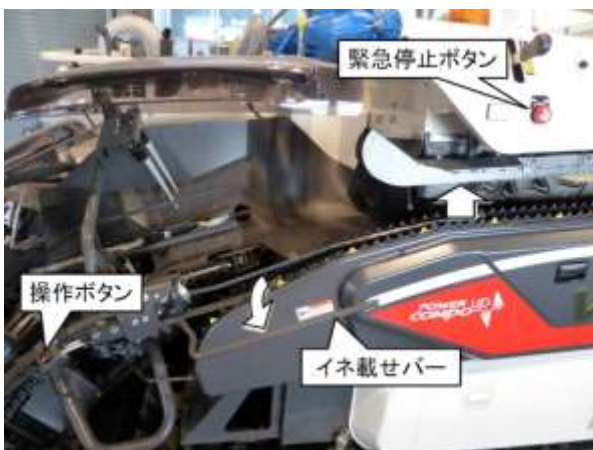
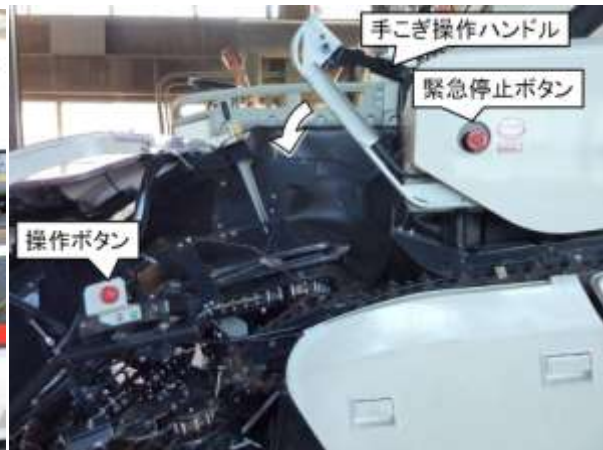
図9 A-3 型(通常作業型:こぎ胴カバー開放式)
(こぎ胴カバー及び挟やく桿が開放した状態)

図10 B-3 型(通常作業型:挟やく桿開放式)
(こぎ胴カバー及び挟やく桿が開放した状態)

図11 C-3 型(片手作業型)
(こぎ胴カバーが開放した状態)

図12 D-3 型(両手操作型)

A-3 型、B-3 型、C-3 型については、試作 2 号機で有効性が確認されたこぎ胴カバーあるいは挟やく桿の開放機能を採用することとし、緊急停止ボタン操作後の復帰操作をどのような手順で行っても正常に動作するよう、制御プログラムのフローに改良を加えた。

C-3 型については、緊急停止ボタンを操作した際に、こぎ胴カバーを手で持ち上げることなく、挟まれた手を解放できるよう改良を加えた。また、作業者の左手付近に設けた操作ボタンを押している間だけフィードチェーンが動く機能を新設した。手こぎ作業は、左手で操作ボタンを押しながら、手こぎ部に設けたイネ載せバーに載せたイネを右手で供給して行う。操作ボタンから手を離すとフィードチェーンが即時停止する。緊急時には、操作ボタンを押し続けた状態でも、緊急停止ボタンを操作すれば、こぎ胴カバーが開放し、フィードチェーンとエンジンが停止する。

最終試作機を図 9～12 に示し、概要を表 3 に記す。

A-3 型	6 条	フィードチェーン即時停止、こぎ胴カバー開放、手こぎ時のエンジン回転速度低下
B-3 型	4 条	フィードチェーン即時停止、挟やく桿開放、手こぎ時のエンジン回転速度低下
C-3 型	6 条	フィードチェーン即時停止、こぎ胴カバー開放、手こぎ時のフィードチェーン速度低下、操作ボタンを左手で押している間だけ手こぎ可能
D-3 型	5 条	手こぎ操作ハンドルと操作ボタンを押している間だけフィードチェーンが動く、どちらか一方から手を離すとフィードチェーンが即時停止する、手こぎ時のエンジン回転速度低下
