## 第4章 地域の復旧・復興活動支援

### 4.1 地域の復旧・復興活動

## 4.2 除染関係の取り組み

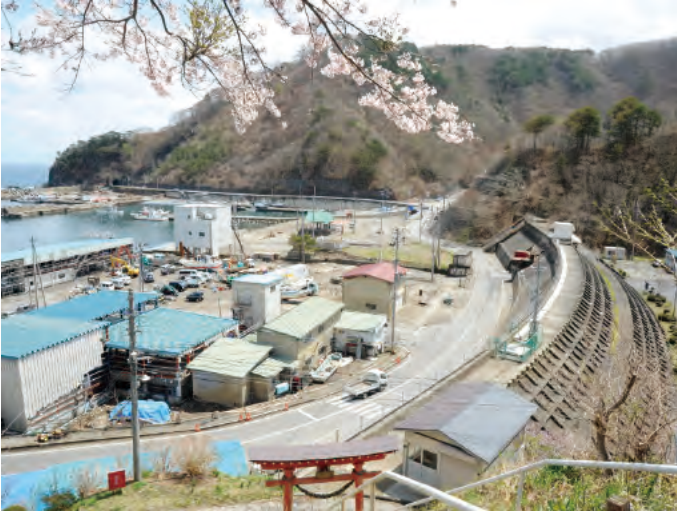
### 津波を防いだ15.5mの堤防

普代村太田名部の15.5mの海岸堤防は、東日本大震災の津波をも防いだ堤防として有名である。訪れたのはちょうど桜の時期であった。高台にある神社から撮影した。

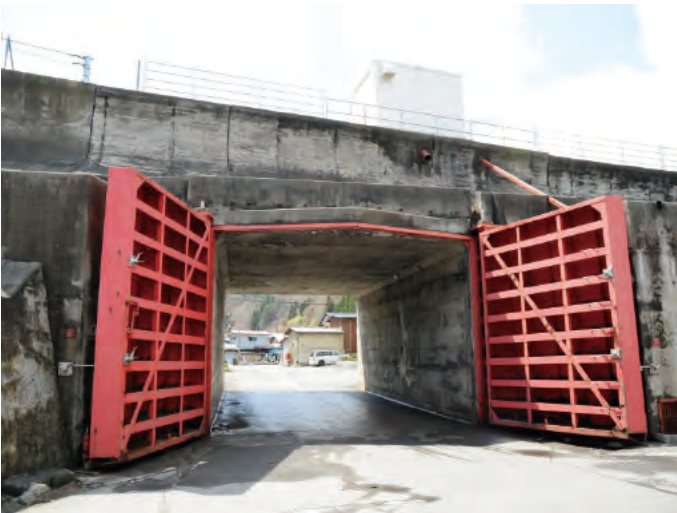
### 車は堤防をくぐって

太田名部の15.5mの堤防を海側の正面から撮影したもの。堤防のすぐ向こう側に住宅が見える。車は堤防をくぐって出入りする。

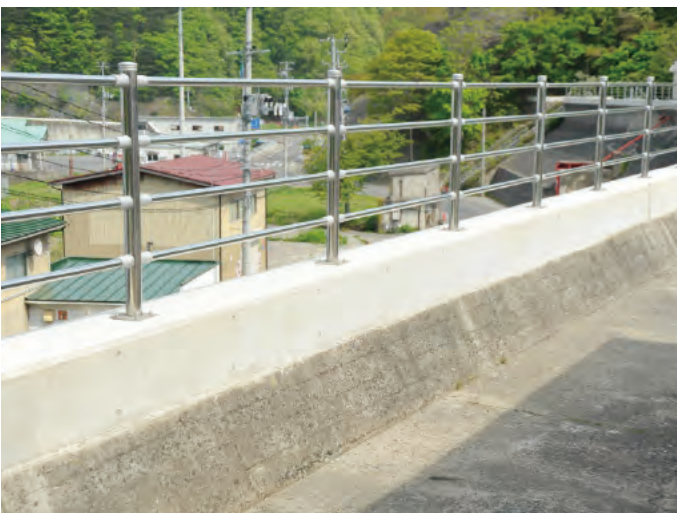
### さらに嵩上げされた堤防

住民を津波から守った15.5mの海岸堤防は、東日本大震災後、さらに50cmくらい嵩上げされていた(白い部分)。地盤沈下分を補ったものと思われる。

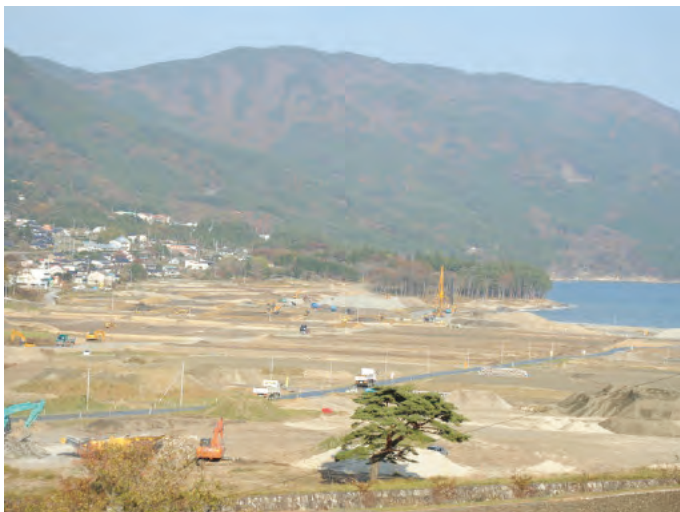
## 復興工事の進む吉浜

2013年6月6日、①農山漁村地域復興基盤総合整備事業、②海岸保全施設災害復旧事業の起工式が行われた。①で整備される農地面積は46ha、②で整備される堤防は、海岸堤防（T.P.+7.15m、L=594.0m）、河川堤防（左岸L=229.0m、右岸L=273.3m）、離岸堤（2箇所）である。写真は2013年11月に撮影したもので、工事の進捗状況は半分弱といったところである。

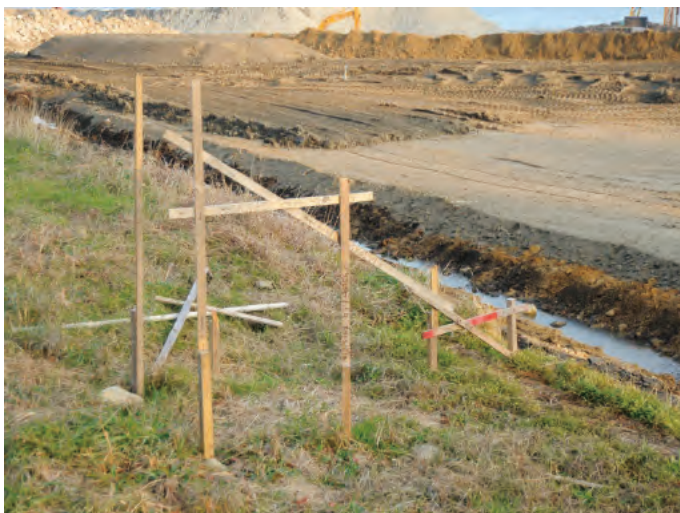
## 嵩上げ集落道の丁張り

吉浜農地復興委員会（住民で組織された任意団体）は、「防潮堤は高くせず、巨大津波では越流を覚悟するものの、第2堤防を高台にある住宅群と低地部の農地の間に設置し、住居への津波到達を防ぐ」という復興構想案を策定した。それを受けて農山漁村地域復興基盤総合整備事業において、第2堤防に相当する嵩上げ集落道が整備される。これはその丁張りである。

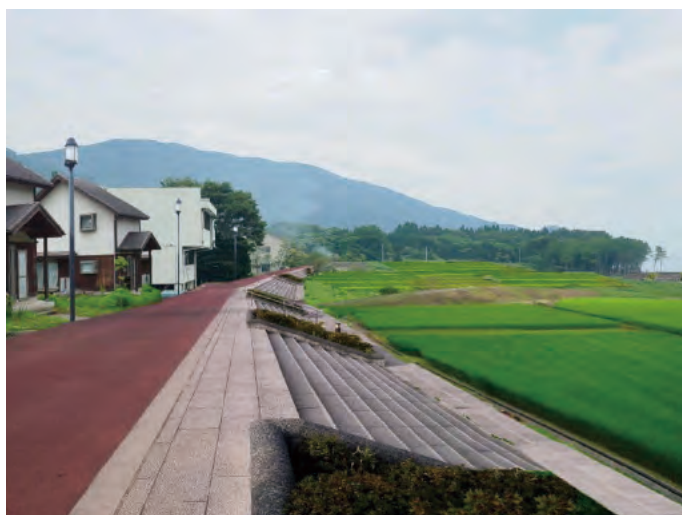
### 第2堤防兼集落道のフォトモンタージュ

簡易型景観シミュレーションソフトとして農村工学研究所が開発した「ランドスケープ・イメージャー」を用いて作成した景観シミュレーション（フォトモンタージュ）。吉浜農地復興委員会が構想する第2堤防兼集落道のイメージを、説明会に参加した住民に理解してもらうために作成した。2011年8月4日の住民説明会で映写した画像の一つである。実際の写真（上）に貼り付けた階段付きの集落道は、隅田川のスーパー堤防（汐入公園）から取材したものである。

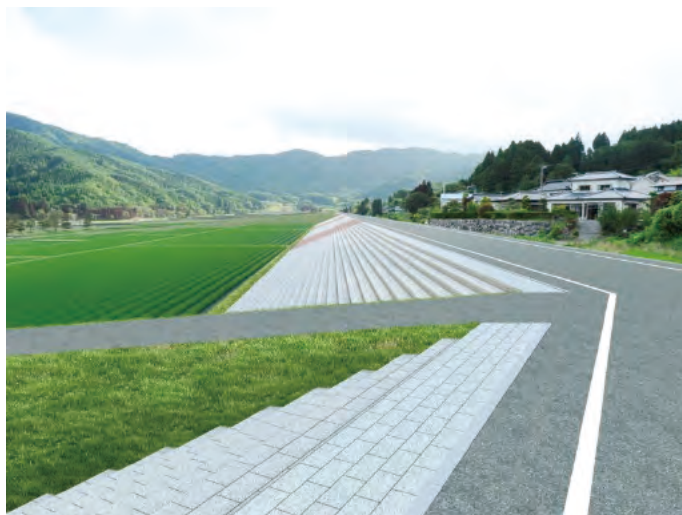
### VIMSを用いたフォトモンタージュ

農村工学研究所とイメージックデザインが開発した3次元GISエンジンVIMSとMaxson社のCINEMA4Dを併用して作成したフォトモンタージュ。「防潮堤を高くしないかわりに、高台の住宅群と低地部の農地の間に第2堤防（兼集落道）を整備する」という点が、吉浜農地復興計画案の中でも中核部分である。フォトモンタージュの第2堤防が階段状になっているのは、以下の理由による。今回の津波において吉浜でも1名が亡くなられたが、津波が襲来した時、高台への崖を登り切れずに津波にのみ込まれたと推察されている。そこで低地部のどこからでも高台に避難できるようにしたいと、吉浜農地復興委員会が階段状の第2堤防を構想したのである。

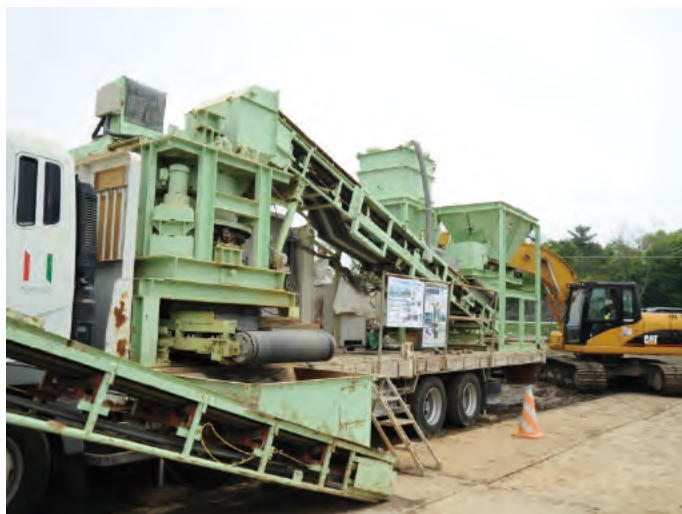
### 高度なガレキ処理

農地を復旧するためには、ガラス片などの細かなガレキも除去しなければならず、そのための高度なガレキ処理システムが必要となる。ある民間企業が、高度なガレキ処理システムの実演をしているところである。

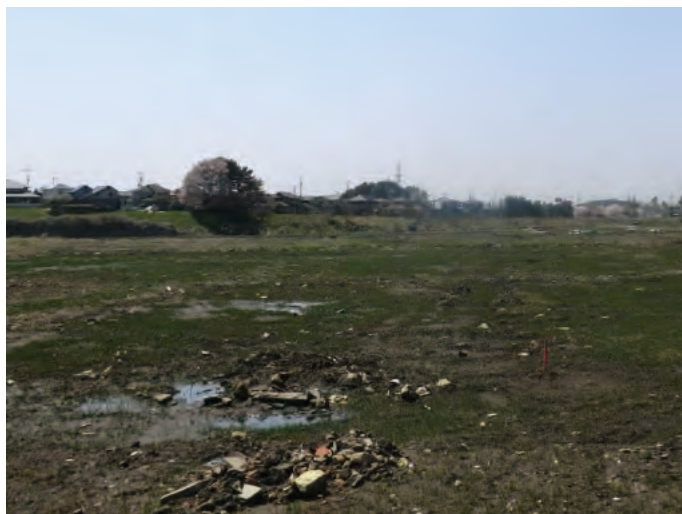
### 地盤沈下による排水不良の農地

宮城県七ヶ浜町の農地の推定被害面積率は93.4%であり、東日本大震災による被災自治体の中で最も高い比率となっている。

このうち下田地区では、津波でポンプ場が破損し、被災した農地の排水不良により、海水が圃場にたまったままとなっていた。またガレキが農地に混入した状態であり、農業復興が困難な状況にあった。

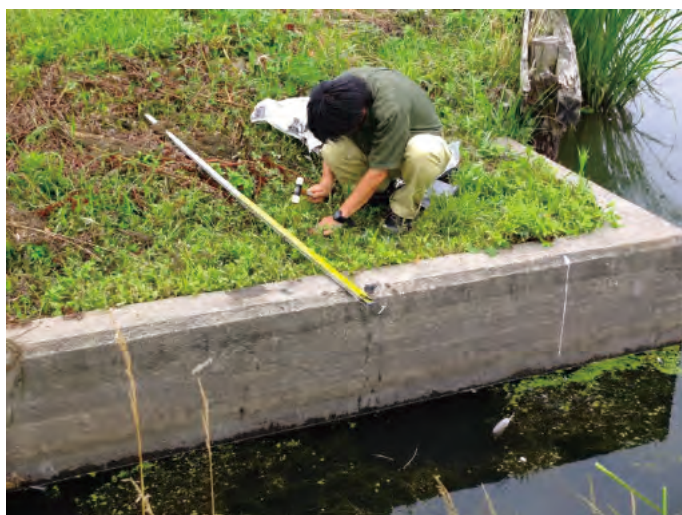
### 現地での水質・水位の測定

農村工学研究所は、津波被災前に農業用水として利用されてきた阿川沼の水質を定期的にモニタリングした。2012年7月に計測機器を水系に設置し、水位やECを測定するとともに、排水状況を踏査した。

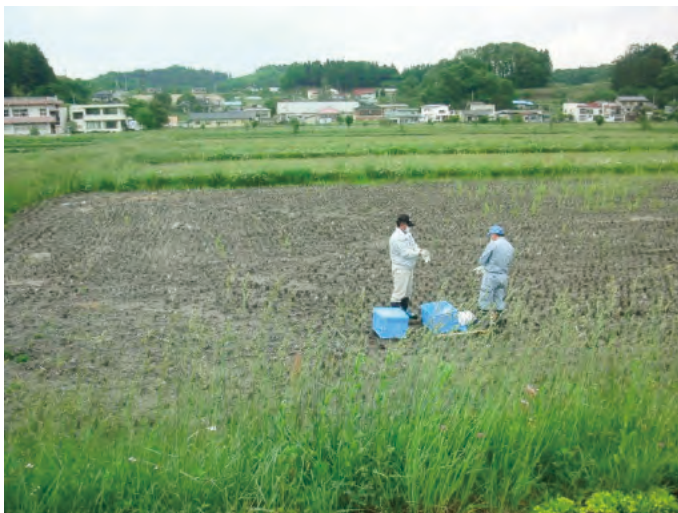
### 深度別の土壤サンプリング

平成23年度の稲の作付が中止されたほ場で、秋起こしされていない田面には、まだ雑草が繁殖しておらず切り株が残っている。深度別の土壤の放射性セシウム分布を明らかにするため、縦・横0.5m、深さ0.4mの作業穴を掘り、穴の側面にあたる部分にメジャーと水糸等で採取深さを確認し、穴の側面部の土壤を上部の層から順にナイフで切り出して土壤採取を実施した。

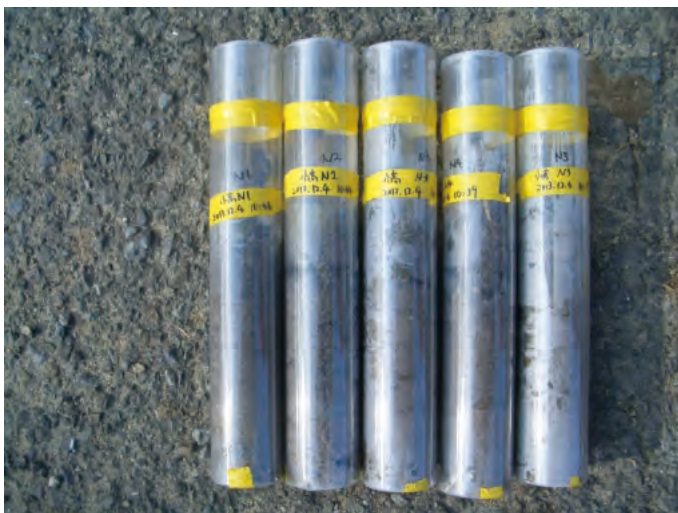
### 土壤の放射性セシウム濃度分布調査

除染前後の土壤の放射性セシウム濃度を把握するため、水田における作土層に相当する深度0.15mまでの土壤をハンドサンプラーにより採取する。ほ場内の放射性セシウム濃度分布にはバラつきが見られるため、複数の地点で土壤の採取を行う。

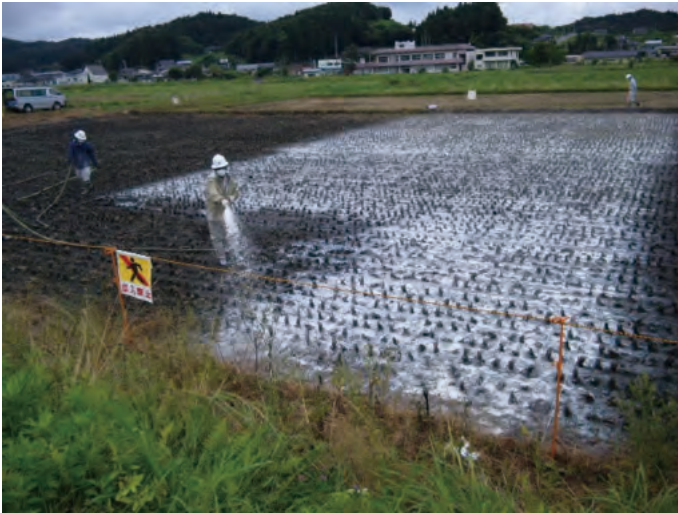
### 農地除染のための固化剤散布

農地の除染を実施する前に、土を固める薬剤（マグネシウム系の土壌固化剤を使用）を表面散布し、土壌表層を固化させてから表土を削り取る手法を開発。攪拌機に水と固化剤を投入・混合し、固化剤混合スラリーを作成する。緑化工における吹付作業とほぼ同じ工程で、同等の機械装備を用いて、農地表面に固化剤混合スラリーを散布する。

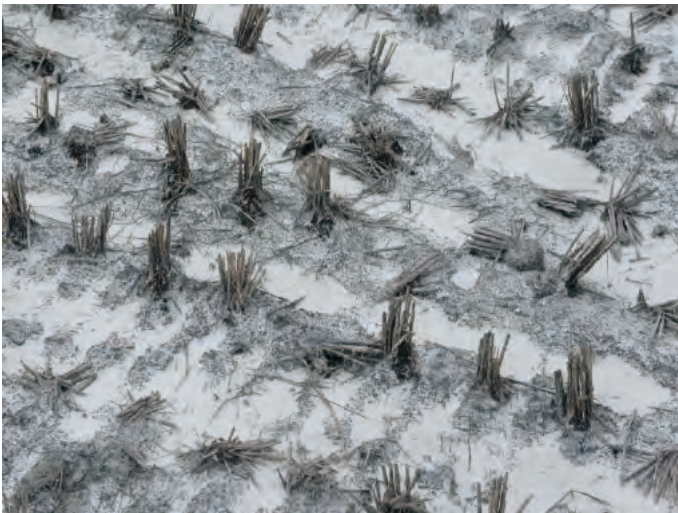
### 土壌固化剤による表層固化

散布された固化剤混合スラリーを浸透・固化させる。表層土壌が固化することにより、表層土壌のみを薄く効率的に削り取ることが可能になる。さらに、写真のように土壌表面が白く着色されることにより、削り残しを目視で簡単に確認することができ、精度の高い除染が可能となる。現地試験実績によれば、固化剤混合スラリーは1日に約2,000m<sup>2</sup>の散布が可能であることを確認。

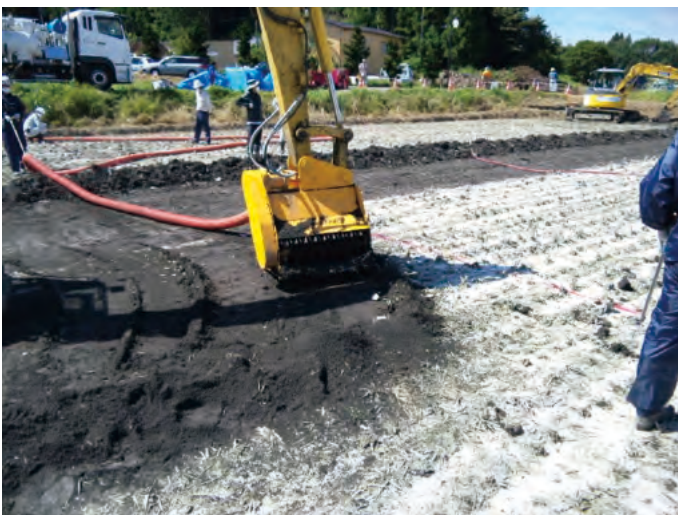
### 固化した土壌の削り取り

バックホーのバケット部分を地表面に押し付け、左右にスイングすることによりバケット底部で削り取りを行う工法を開発し、現地に適用。また、バックホーのバケットをバキューム車に接続し、スイング運動による削り取り・吸引による収集（集積）を同時に行う工法を適用し、削り取り厚さは約0.03mであった。この削り取り試験により、土壌の放射性セシウム濃度（0.15m深さ）は、9,620 Bq/kgから1,720 Bq/kgへ低減した。搬出土量の減量化に貢献する技術として期待される。

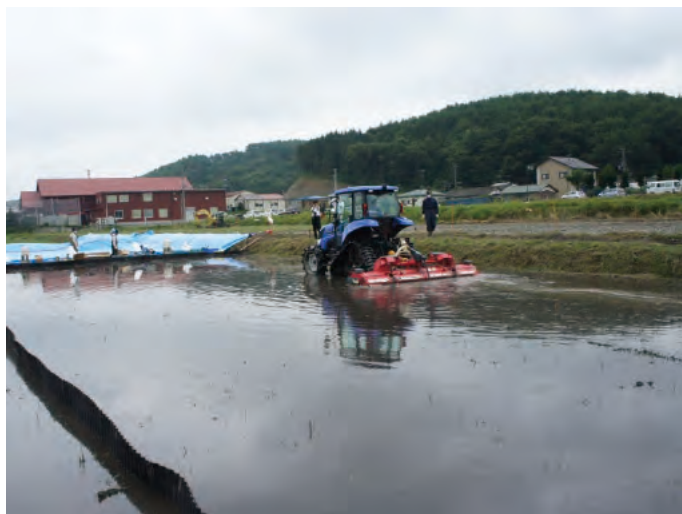
### 水による土壌攪拌・除去による除染

水田の表層土壌を水により攪拌（浅代かき）した後、放射性セシウム含有量の高い土壌表層の粘土を主体とする細粒土を濁水として排出し、固液分離して土壌のみを排出する手法を開発して現地に適用した。表層にとどまる放射性物質を除去する手法と異なり、いったん耕起した水田への適用が可能であるだけでなく、繰返しの除染を実施することが可能な手法である。

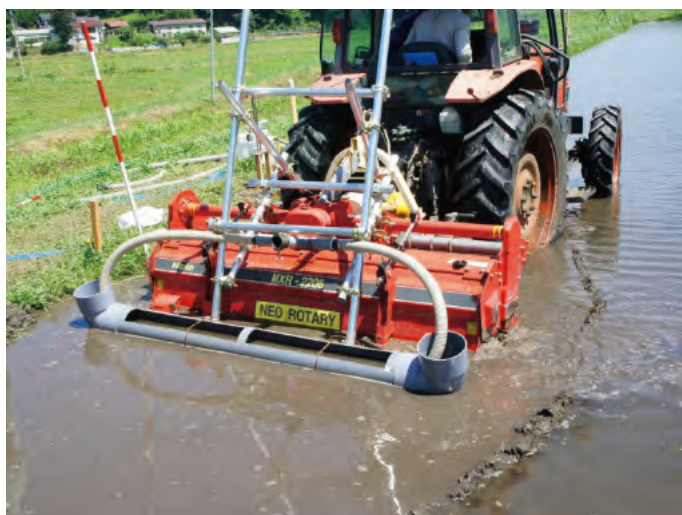
### 濁水回収ノズルを用いた除染

トラクター・ハローと濁水回収ノズルを汎用資材の組合せにより作成し、既存のトラクターを用いて水による土壌攪拌・除去を実施。細粒土を含む濁水はノズルを通じて真空吸引・回収し、簡易分級（振動ふるい）による草木類（稲わら等）の除去後、懸濁物質を凝集剤により沈降分離する。分離した細粒分は脱水袋により真空脱水することで、短時間で搬出可能となる。

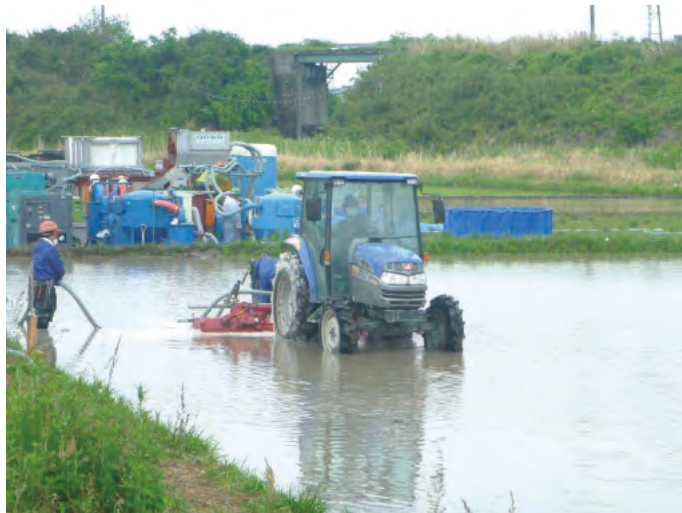
### 砂質系土壌における土壌攪拌・除去

濁水回収ノズルの改良、吸引圧の調整を行い、沿岸部の砂質系土壌において、水による土壌攪拌・除去試験を実施。3回の繰返し除染を実施することで、1m高さの空間線量率は除染前後で61～65%低減し、作土層の放射性セシウム濃度は48～52%低減した。

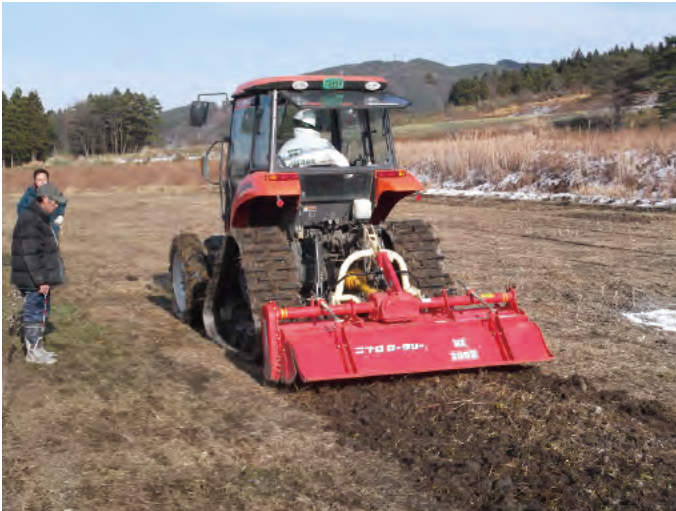
### 冬期除染のための事前耕うん

確実かつ効果的な除染である表土の剥ぎ取りは、冬期の山間部では厚い凍土が形成されるために、除染作業が実施できない。

そこで、土壌凍結前に剥ぎ取る土層のみを耕うんして多くの空隙を持つ土塊状態を作り、毛管水の上昇を抑制して表層の凍土形成を制御することで、冬期においても剥ぎ取り厚さを制御しながら、容易に剥ぎ取りが行える工法を開発した。なお、事前の耕うん作業はロータリーやバーチカルハローにより行う。

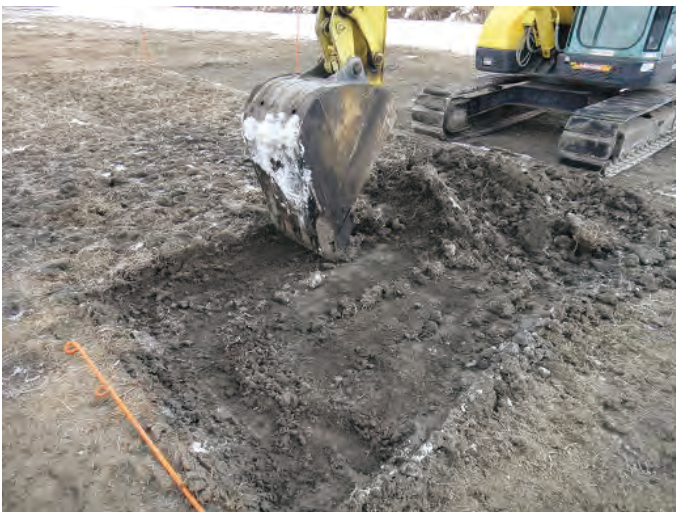
### 土壌凍結後の剥ぎ取り

新工法における土壌凍結後の剥ぎ取りは、油圧ショベル等による一般的な剥ぎ取り操作により行うことが可能である。事前耕うんにより表層部分は土塊状態が維持されるとともに、下層は強度の高い板状の凍土が形成されている。このため、冬期であっても表層のみが容易に剥ぎ取りが可能であり、また排土量の増加や削り残しの懸念が少ない。

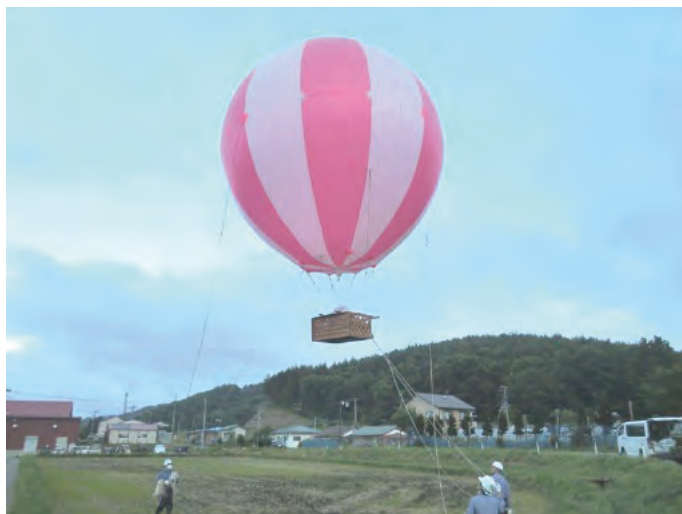
### 気球を用いた放射能モニタリング

NaIシンチレーション検出器、マルチチャンネルアナライザボード、レーザー高度計、GPS受信機、データ収録用のパソコンから構成される測定システムにより農地の放射能をモニタリング。測定システムを気球に搭載して浮かせることで、効率的かつ面的に農地の放射能を測定することができる。

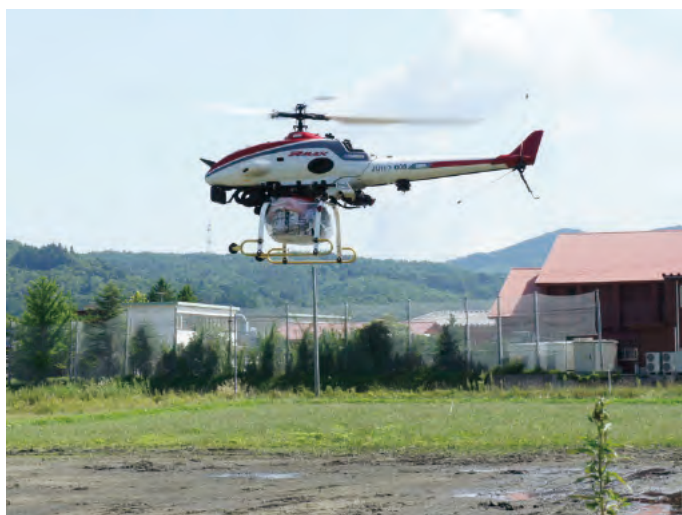
### ヘリを用いた放射能モニタリング

NaIシンチレーション検出器を用いた測定システムをラジコンヘリに搭載することで、農地からの放射線を迅速かつ広域に測定することができる。得られたガンマ線スペクトルはソフトウェアに自動記録された後、核種ごとに弁別される。除染実施前後の農地をモニタリングすることで、除染により放射線量が低下していることを確認することができる。

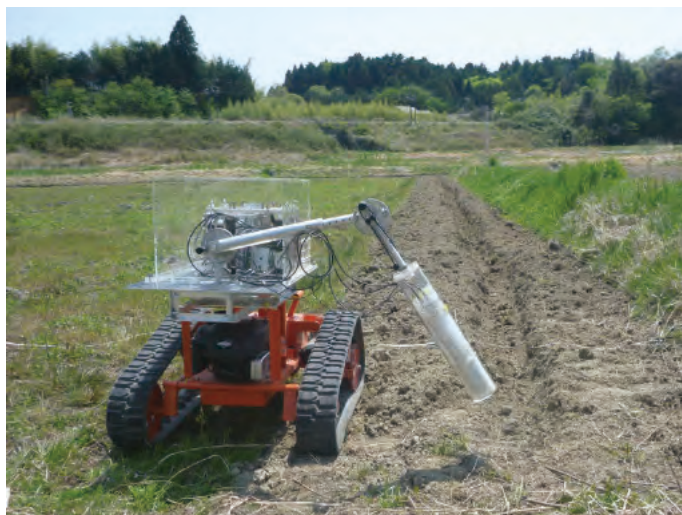
### 測定台車を用いた放射能モニタリング

NaIシンチレーション検出器を用いた測定システムを測定台車に搭載し、除染実施前の水田の放射能をモニタリング。高線量地域ではモニタリングを実施する作業者の被曝が懸念されるが、測定台車はラジコンにより遠隔操作され、農地外からの操作によりモニタリングを実施できる。また、検出器部分のアームを伸長することにより、畦畔や法面の測定も可能である。

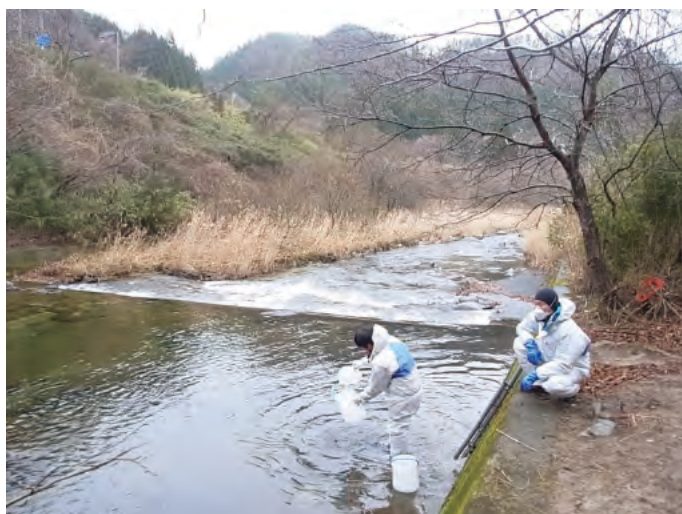
### 旧警戒区域内の環境水の採水作業

写真は、河川水中の放射性セシウム濃度を測定するため、採水を行っているところである。旧警戒区域内であっても、平水時の河川水に含まれる放射性セシウム濃度は低い。特に溶存態セシウムを測定するためには、少なくとも20L程度のサンプルを採取する必要がある。

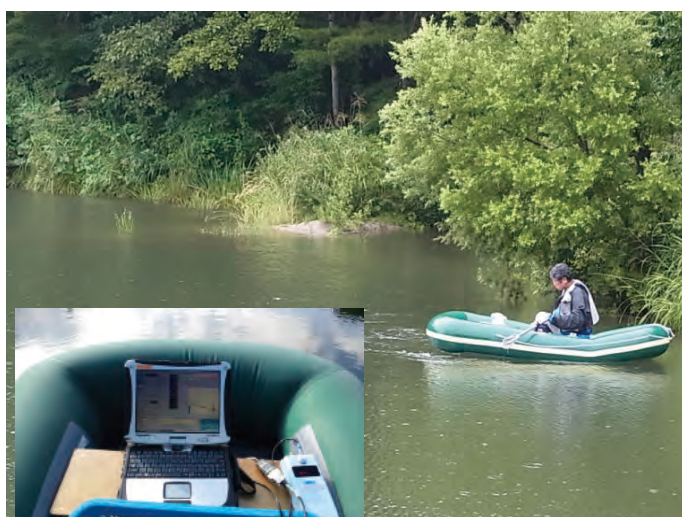
### ため池の水質モニタリング

東北農政局などの調査により、ため池の底泥およびため池流出水中の放射性セシウム濃度が他の水源のそれより高い傾向にあることが示された。そのため、ため池における水文・水質観測により、放射性セシウムの動態を把握するモニタリング調査を実施した。

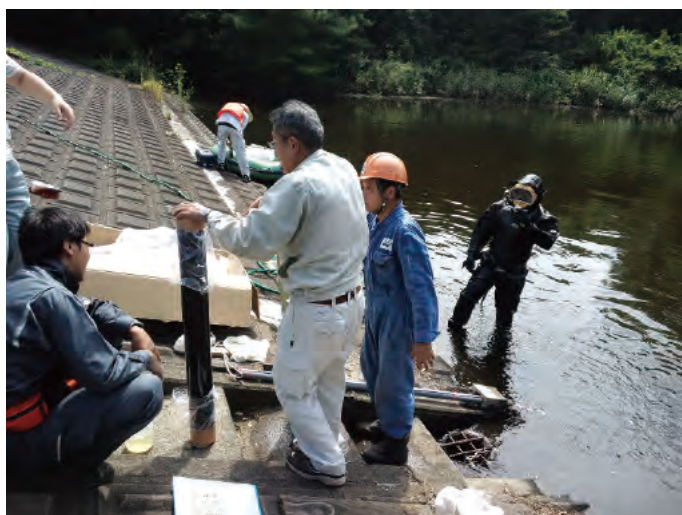
### ため池底質の不攪乱サンプルの採取

ため池底質中の放射性セシウムの鉛直分布などの堆積特性や、ため池底質から水中へ回帰する放射性セシウムの量や速度を評価するため、ダイバーによるため池底質の採取を行った。直径0.1m、長さ1.0mのアクリルパイプを底質中に1/3程度貫入させ、底質を採取する。ほとんど視界がなく足場も不安定な夏季のため池底部での作業は重労働である。1つのため池で4本以上のコアを採取し、コアサンプルを乱さないよう、立てたまま車に積み込んで運搬した。

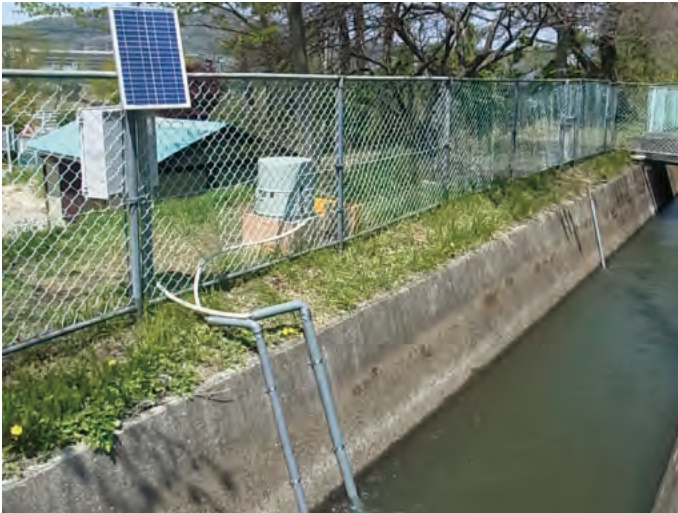
### 農業用水路の放射能モニタリング

営農が継続された福島県中通り地方の農業用水路において、遠隔無人水質観測により、上流の河川より流入する放射性セシウム濃度の定量化を試みた。河川利用による農地の再汚染リスクを評価しようという計画である。

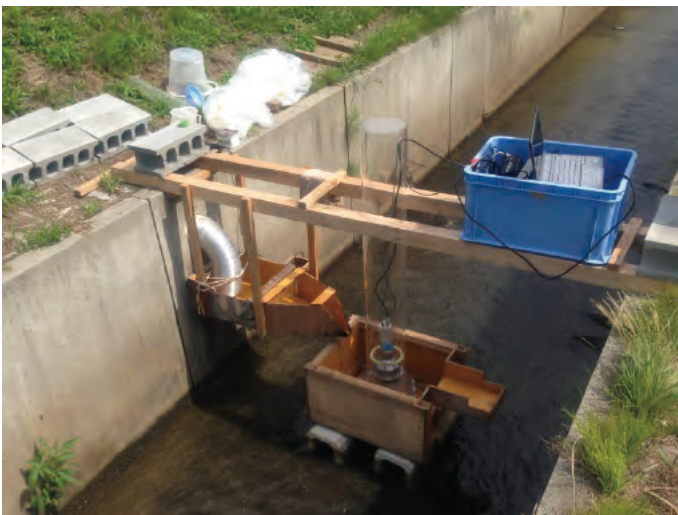
### 水田代かき濁水の放射能モニタリング

代かき後の水田から流出する放射性セシウムを削減する技術として、浅水代かきや湛水時間の延長などの検討を現地試験により行った。また、比較的大型のNaI検出器を用いて代かき濁水中の放射性セシウム濃度を直接測定するモニタリング技術の開発に取り組んだ。

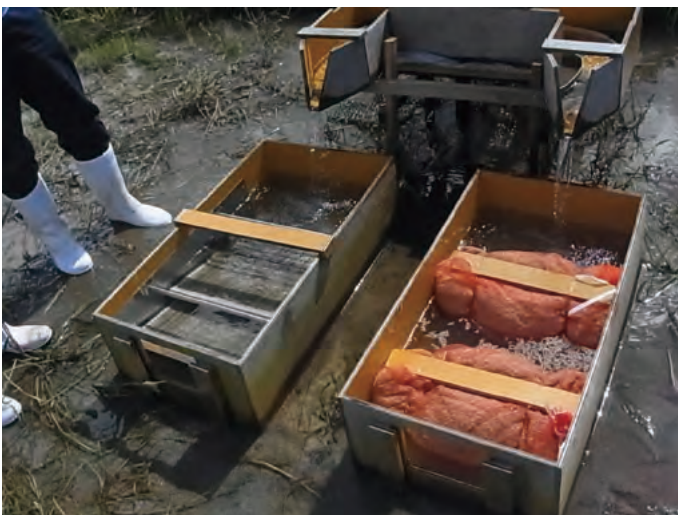
### ため池流出水の除染試験

2012年の作期に向けて、比較的高い濃度の放射性セシウムが底質から検出されたため池水掛りの全11筆の水田の水口や水路に、放射性セシウムを除去するために、モミガラ袋を充填した樹脂製コンテナボックスを設置した。また、ため池の流出水を直接、写真の試験装置に導いて、モミガラやゼオライトフィルターといった吸着・ろ過資材による放射性物質の除染効果を定量的に調べた。

(左:ゼオライトフィルター、右:モミガラ)
