九州沖縄農業研究センター ニュース

No.58

(平成28年熊本地震「緊急対応研究」特集号)

「熊本地震で農地や作物に何が起こったか？ - 熊本農業のさらなる復興に向けて -」

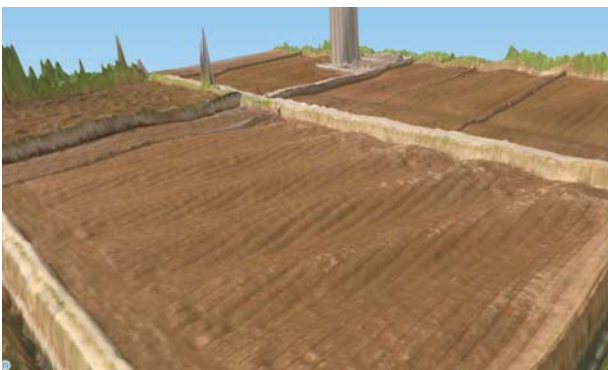
図1 ドローン画像より作成した3次元モデル
（高さ方向は数倍に強調）

今回の調査研究で大活躍したのはドローンです。ドローンにより撮影された画像から、農地の不陸（地表の凹凸）や地割れの様子を詳細に把握することができるようになりました（図1）。この方法で、不陸の被害が大きかった熊本市東区秋津地区の圃場をとらえたところ、不陸が短冊状に生じていることがわかりました。地表の凹凸の高低差は1枚の圃場の中で最大40cmに達しています（図2）。秋津地区では1980年から15年間にわたり大規模な圃場整備が行われています。同地区の昔の空中写真と見比べ

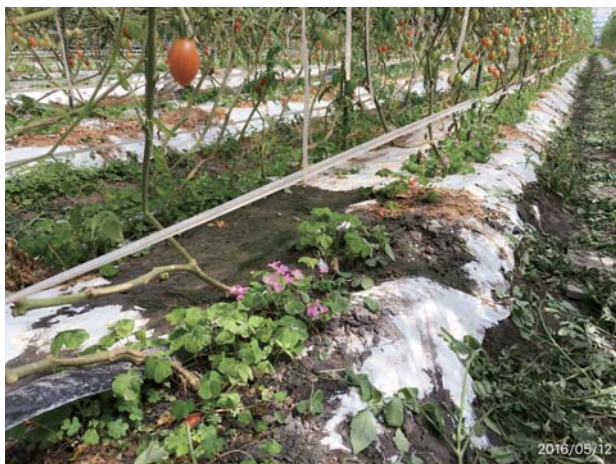
写真 ビニールシートの上に堆積した液状化による噴砂（玉名市のトマト施設）

噴砂は、液状化現象によって砂が地下水とともに噴出する現象。噴砂は、乾くと白いが、湿ると黒っぽく見える。

平成28年4月に、最大震度7を2度記録する大地震が熊本地方で発生しました。「平成28年熊本地震」と名付けられたこの地震によって地域の農業は大きな打撃を受け、農業生産の基盤である農地でも、亀裂、液状化（写真）、不陸（地表の凹凸）などの被害が発生しました。

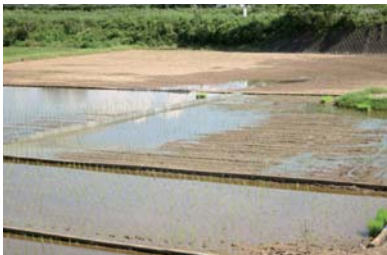
写真1
不陸が発生した水田
(熊本市東区秋津地区)

不陸が起こった秋津地区の水田では、一筆の水田内で相対的に高い場所（凸部）と低い（凹部）場所が生じ、高低差は30cmに達しました（写真1）。そのため、水管理が難しく凸部では水がかからず陸（以下「陸域部」）になっており（写真1の右側）、凹部（以下「水域部」）では常に水稲が水に浸かっ

た状態となっています（写真1の左側）。水稲の生育は、「水域部」が「陸域部」に比べて大きく、収量も生育量に応じて「水域部」で高くなりました。「陸域部」の水稲は、水がかからないため生育量が「水域部」に比べて小さくなったものと考えられます。一方、不陸が発生した益城町の水田の水稲も「水域部」で生育量は大きかったのですが、欠株が多かったため収量は「陸域部」で高くなりました。欠株が多かったのは、「水域部」では水深が深く苗が枯死したため、スクミリングガイによる食害が原因として考えられました。益城町の水田では著しい葉色むらも見られました（写真2）。葉色むらは、ドローンによる調査で基盤整備前の水路の配置と一致していることが明らかになったことから、基盤整備前の水路の配置が何らかの影響を及ぼした結果と考えられました。阿蘇市の水田では外観被害は見られませんが、漏水が激しく著しい生育不良と生育むらが確認されました（写真3）。減水深も大きく264mm/日に達しました（表）。ちなみに土地改良の目標とする減水深（15～25mm/日）と比べてもかなり大きな値です。この水田では雑草の繁茂も見られました。なお、不陸が生じた秋津地区、亀裂が生じた嘉島町の水田の減水深は、25～38mm/日と目標値よりやや大きい値にとどまりました（表）。

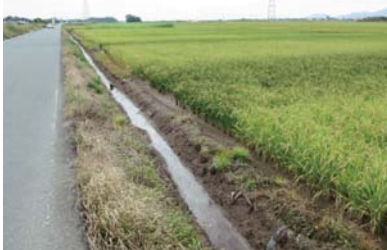
写真2
不陸と著しい葉色むらが発生した水田
(益城町)

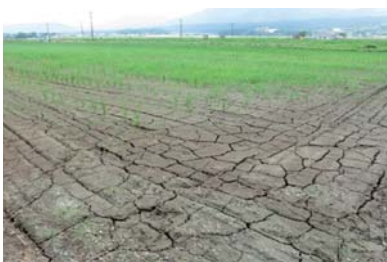
写真3
外観被害は見られないが漏水の激しい水田
(阿蘇市)

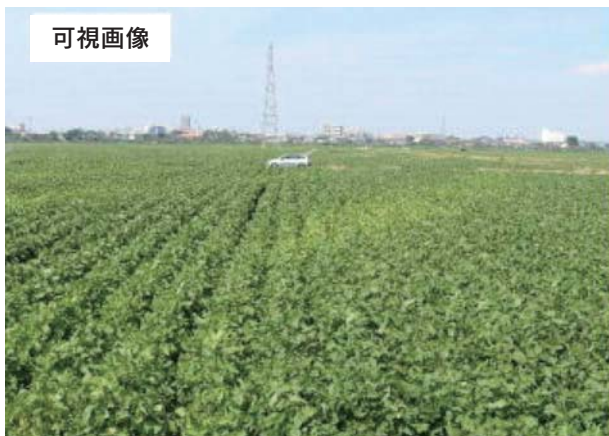
可視画像

図2. 調査圃場①の可視画像と熱画像

注) 不陸発生箇所（凹部）では葉色値（SPAD値）が有意に減少し、葉温が有意に上昇していることが熱画像により示され、凹部で湿害が発生したことが裏付けられた。（九州農研 野見山）

急遽、大豆の作付け面積を拡大することとなったため、播種期が後である「フクユタカ」で播種遅れが発生し、生育と収量に影響が出ることを想定して熊本県農業研究センターと共同調査を行いました。調査地点は、田面に不陸が生じ水稲の作付け予定のほとんどを大豆栽培に変更した熊本市東区秋津地区を選定しました（図1）。「フクユタカ」の播種日の影響を調査するため、圃場の不陸の影響が小さい圃場を選定して調査した結果、播種日が7月上旬から下旬に遅れると地上部全重は15%程度減少するが、子実収量、子実粒径には差が無いことが明らかになりました（データ省略）。不陸と大豆の湿害等の発生等について調査した結果、不陸の凹部では葉色（SPAD値）が有意に低下し、葉温も有意に上昇して湿害が発生していること（図2）、主茎長、主茎節数および分枝数は変わらないが、青立ち程度が増加するとともに稔実莢数の低下により、整子実収量が半減していることが明らかとなりました（表）。
