九州沖縄農業研究センター ニュース

No.58

(平成28年熊本地震「緊急対応研究」特集号)

平成28年熊本地震「緊急対応研究」の特集にあたって

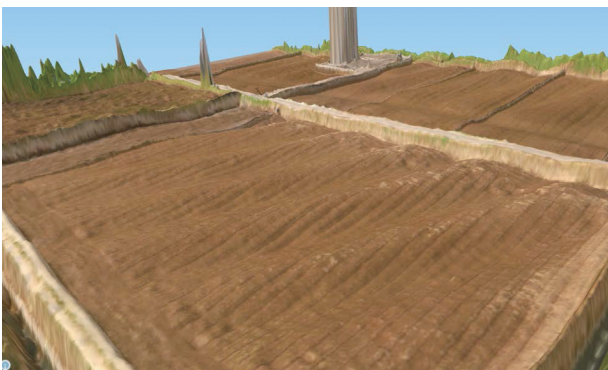
図1 ドローン画像より作成した3次元モデル
（高さ方向は数倍に強調）

今回の調査研究で大活躍したのはドローンです。ドローンにより撮影された画像から、農地の不陸（地表の凹凸）や地割れの様子を詳細に把握することができるようになりました（図1）。この方法で、不陸の被害が大きかった熊本市東区秋津地区の圃場をとらえたところ、不陸が短冊状に生じていることがわかりました。地表の凹凸の高低差は1枚の圃場の中で最大40cmに達しています（図2）。秋津地区では1980年から15年間にわたり大規模な圃場整備が行われています。同地区の昔の空中写真と見比べ

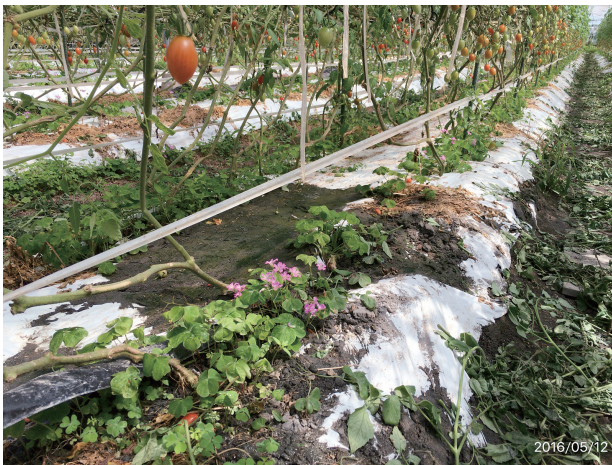
写真 ビニールシートの上に堆積した液状化による噴砂（玉名市のトマト施設）

噴砂は、液状化現象によって砂が地下水とともに噴出する現象。噴砂は、乾くと白いが、湿ると黒っぽく見える。

平成28年4月に、最大震度7を2度記録する大地震が熊本地方で発生しました。「平成28年熊本地震」と名付けられたこの地震によって地域の農業は大きな打撃を受け、農業生産の基盤である農地でも、亀裂、液状化（写真）、不陸（地表の凹凸）などの被害が発生しました。

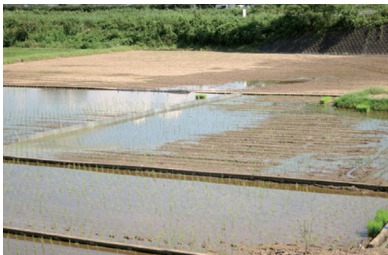
写真1
不陸が発生した水田
(熊本市東区秋津地区)

不陸が起こった秋津地区の水田では、一筆の水田内で相対的に高い場所（凸部）と低い（凹部）場所が生じ、高低差は30cmに達しました（写真1）。そのため、水管理が難しく凸部では水がかからず陸（以下「陸域部」）になっており（写真1の右側）、凹部（以下「水域部」）では常に水稲が水に浸かっ

た状態となっています（写真1の左側）。水稲の生育は、「水域部」が「陸域部」に比べて大きく、収量も生育量に応じて「水域部」で高くなりました。「陸域部」の水稲は、水がかからないため生育量が「水域部」に比べて小さくなったものと考えられます。一方、不陸が発生した益城町の水田の水稲も「水域部」で生育量は大きかったのですが、欠株が多かったため収量は「陸域部」で高くなりました。欠株が多かったのは、「水域部」では水深が深く苗が枯死したため、スクミリングガイによる食害が原因として考えられました。益城町の水田では著しい葉色むらも見られました（写真2）。葉色むらは、ドローンによる調査で基盤整備前の水路の配置と一致していることが明らかになったことから、基盤整備前の水路の配置が何らかの影響を及ぼした結果と考えられました。阿蘇市の水田では外観被害は見られませんが、漏水が激しく著しい生育不良と生育むらが確認されました（写真3）。減水深も大きく264mm/日に達しました（表）。ちなみに土地改良の目標とする減水深（15～25mm/日）と比べてもかなり大きな値です。この水田では雑草の繁茂も見られました。なお、不陸が生じた秋津地区、亀裂が生じた嘉島町の水田の減水深は、25～38mm/日と目標値よりやや大きい値にとどまりました（表）。

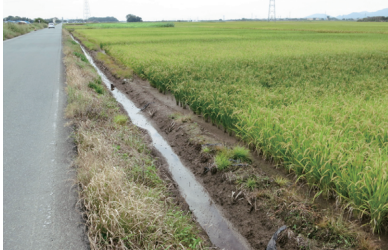
写真2
不陸と著しい葉色むらが発生した水田
(益城町)

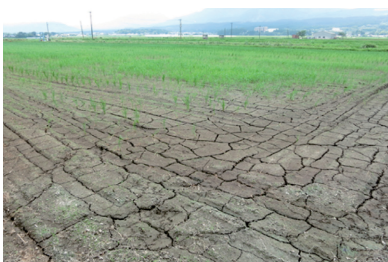
写真3
外観被害は見られないが漏水の激しい水田
(阿蘇市)

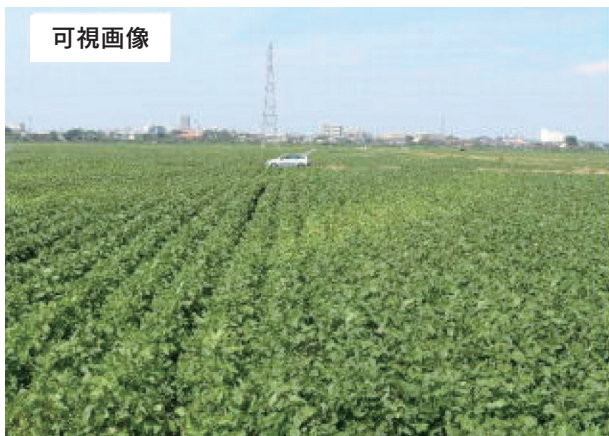
図2. 調査圃場①の可視画像と熱画像

注) 不陸発生箇所（凹部）では葉色値（SPAD 値）が有意に減少し、葉温が有意に上昇していることが熱画像により示され、凹部で湿害が発生したことが裏付けられた。（九州農研 野見山）

急遽、大豆の作付け面積を拡大することとなったため、播種期が後である「フクユタカ」で播種遅れが発生し、生育と収量に影響が出ることを想定して熊本県農業研究センターと共同調査を行いました。調査地点は、田面に不陸が生じ水稲の作付け予定のほとんどを大豆栽培に変更した熊本市東区秋津地区を選定しました（図1）。「フクユタカ」の播種日の影響を調査するため、圃場の不陸の影響が小さい圃場を選定して調査した結果、播種日が7月上旬から下旬に遅れると地上部全重は15%程度減少するが、子実収量、子実粒径には差が無いことが明らかになりました（データ省略）。不陸と大豆の湿害等の発生等について調査した結果、不陸の凹部では葉色（SPAD 値）が有意に低下し、葉温も有意に上昇して湿害が発生していること（図2）、主茎長、主茎節数および分枝数は変わらないが、青立ち程度が増加するとともに稔実莢数の低下により、整子実収量が半減していることが明らかとなりました（表）。
