平成28年度  
試験研究成績

農業機械の安全性に関する研究（第37報）

平成29年9月

国立研究開発法人 農業・食品産業技術総合研究機構  
農業技術革新工学研究センター

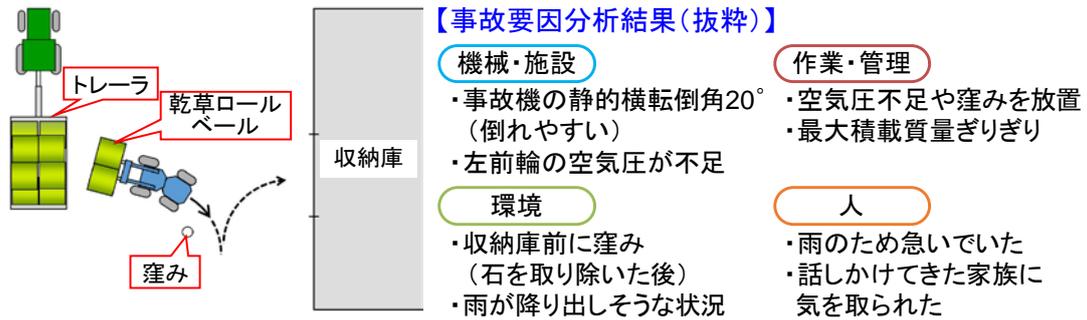
【事故概要】降雨に備え、乾草ロールペールをホイールローダで一度に2個ずつ収納庫に移送する作業を行っていた。収納庫前で切り返しをしようと後進・左折していたとき、地面の窪みに左後輪が落ち、左に横転。運転者は直前に飛び降りたが、被災。(骨折・打撲、70歳代男性)

図2 現地対面調査・分析結果の一例(ホイールローダ転倒)

現地対面調査でも、ほとんどの事故で、操作ミス等の人的要因（ヒューマンファクター）の他、機械・施設、環境、作業・管理の各面での要因も確認された。図2に示したホイールローダでの事故の場合、急いでいた、家族に気をとられた、といった人的要因は再発防止が難しい一方、空気圧不足や路面の窪みの放置、積載量の制限については、対策による事故防止効果が高く、これらの要因を具体的に把握して改善につなげることが必要であることがわかる。これまでの現地対面調査のうち、対策として人的要因に関するもの（注意喚起等）のみが想定された事故は、184件中11件（うち牛によるもの8件）に留まっており、農作業事故では人的要因以外にも多面的な対策が可能かつ効果的であることが確認された。

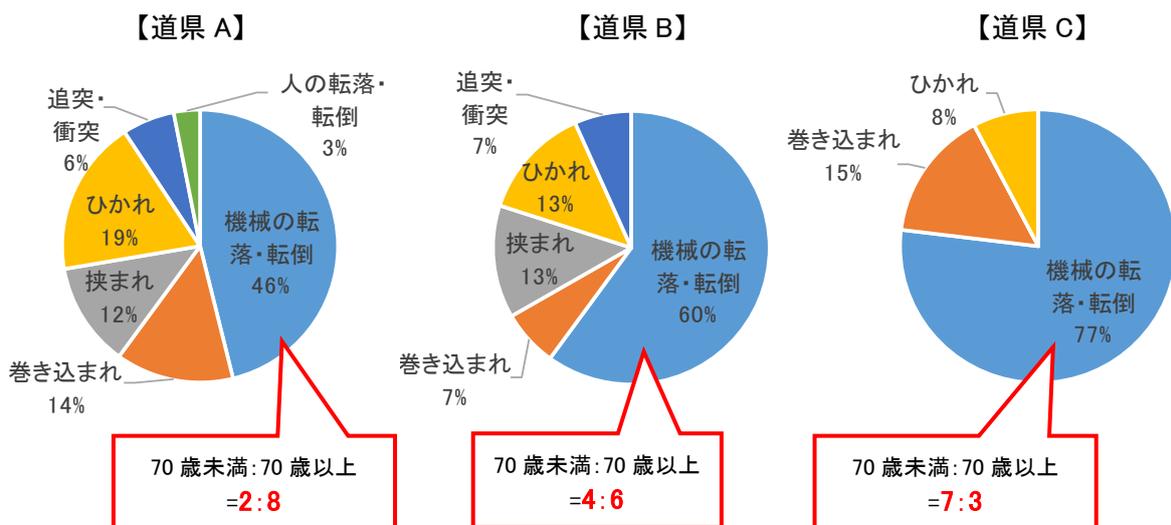
図4 乗用トラクタ事故の形態別比率及び年齢層の道県による違い

協力各道県に対する地域別の傾向分析についても、随時各道県に結果を報告した。このなかで、農作業事故の地域特性に関する分析結果が多く得られた（例として図3、図4）ことから、対策の検討にあたっては、全国一律的な情報のみに基づくのではなく、事故調査・分析等を通じて各地域でそれぞれ問題点を把握し、その地域で最も効果的な取り組みを検討する必要性が示された。

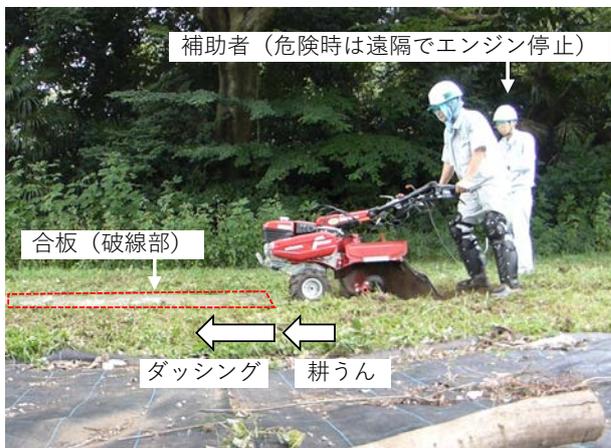
図1 ダッシング再現時の様子

1) 通常の作業と同様に、ダッシングを再現しようとした場合、過負荷によってエンジンが停止することがあった他、ダッシングの発生地点を特定することが困難で危険である等の理由により、安定的・安全に再現することが困難であった。昨年度は、走行速度段を中立とし、持ち上げた状態でロータリのみを作動させてから、敷設した合板(ベニヤ板)にロータリを押し当てることで、ダッシングを再現した。この方法は、耕うん作業開始と同時にダッシングが起こる状況に近い挙動を再現可能であったが、耕うん途中でダッシングする挙動とはやや異なることが考えられた。そこで今年度は、耕うん途中でダッシングにより近い状況を想定して、合板をほ場の途中から敷設し、走行・耕うん状態のまま合板上を走行することでダッシングを再現することとした(図1)。挟まれ時については、被験者に代わってマネキンが壁と挟まれた時にハンドルに加わる力や機体の動作を測定することとした。また、作業者の保護方策として、昨年度は木製の保護エブロンを用いたが、運動性に問題があったことから、野球に用いられるキャッチャー用のレガースを装着することとした(図2)。

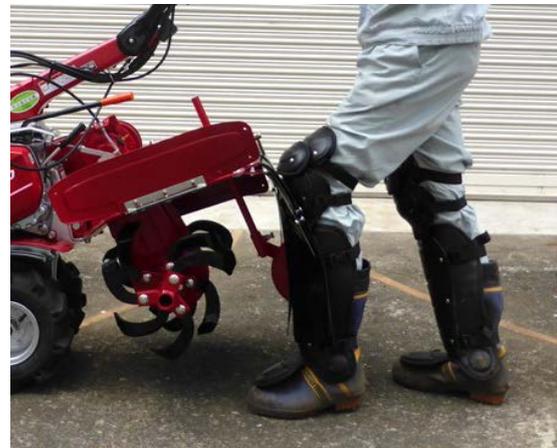
図2 作業者の保護(野球用レガース)

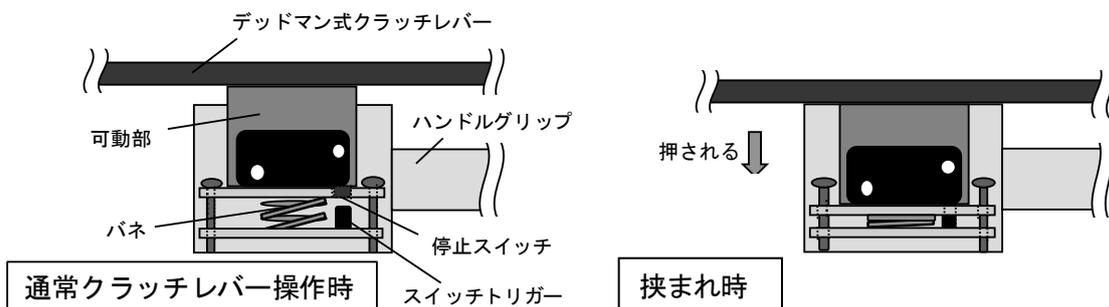
図4 試作したデッドマン式クラッチの改良装置

3) 2) の結果を踏まえ、デッドマン式クラッチレバーの握り部にバネ及びエンジン停止スイッチを組み込むことで、挟まれ時にエンジンが停止する機構を試作した(図3)。動作確認を行ったところ、ハンドル上下方向に負荷が加わった時にはエンジンが停止することを確認した。しかし、斜めや水平方向から力が加わった場合にはスイッチが作動しないという課題が残された。次年度以降に動作の改良を行い、確実性や操作性等を含め確認予定である。

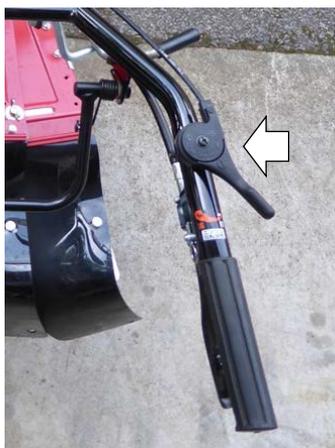
図6 固定式スロットルレバー

農業機械で多用される固定式のスロットルレバーは（図6）、手を離さないでエンジン回転速度の調整ができないため、危険時にエンジン回転速度を即座に低下することが困難であった。そこで、バイクと同様に、ハンドルグリップが回転することで、手を離さずともエンジン回転速度を調整可能なグリップを試作し（図7）、安全性が向上し得るか検討した。

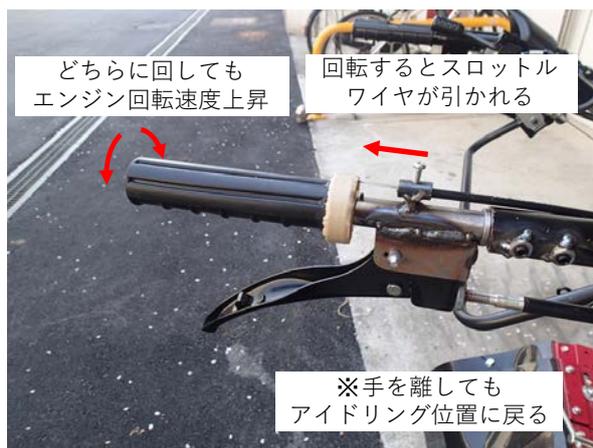
図7 エンジン回転速度が調整可能な  
ハンドルグリップ

試作装置を組み込んだ歩行用トラクタを用いて、研究員3名にアスファルト路面上を走行させ、操作性を確認した。操作性は比較的良好との結果であったが、課題として、任意のエンジン回転速度に保持しやすくしないと疲れる、転倒しそうになった時にグリップを回してしまい、エンジン回転速度が上昇して危険を感じたなどの意見が挙げられた。前者に対しては、ハンドルグリップを回転するときに必要な力を適切に調整する必要がある。後者に対しては、試作段階のため、時計回り、反時計回りのどちらの方向に回してもエンジン回転が上昇可能な構造としたこと、アイドル位置やフルスロットル位置での回転止めを設けていないなどの問題があり、これらを改良することで、ある程度回避可能な可能性がある。その他にも、歩行用トラクタはバイクよりもハンドルの操作力が大きいため耐久性が問題となる、バイクとハンドルグリップの取付け方向が異なるため使用感や疲労感が異なる、などの可能性も挙げられた。これらを解決することで、固定式のスロットルレバーよりも安全なスロットル装置となる可能性があると考えられる。一方で、デッドマン式クラッチと同様、その操作は運転者に委ねられることから、危険時の確実な動作が保障されないという問題が残るため、安全装置としての開発は保留することとした。

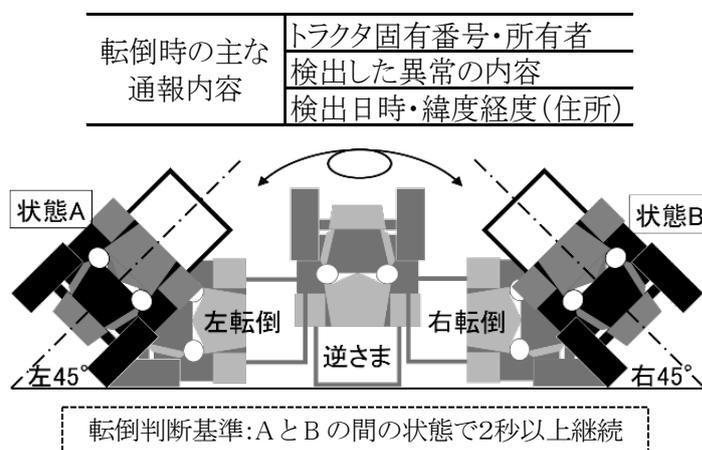
図 1 転倒時通報内容と転倒判断基準

1) 転倒判断アルゴリズムの変更後、傾斜センサ単体を左右 45 度以上の状態で 2 秒間以上保持したところ、トラクタ固有番号や所有者、転倒発生日時や位置情報付きのメール (図 1) が送信されることを確認した。また連続転倒が発生した時においても、図 1 の状態 A から状態 B の間の状態変化が 2 秒未満という短い時間の中で発生しない限り、本アルゴリズムで転倒検出が可能と考えられた。

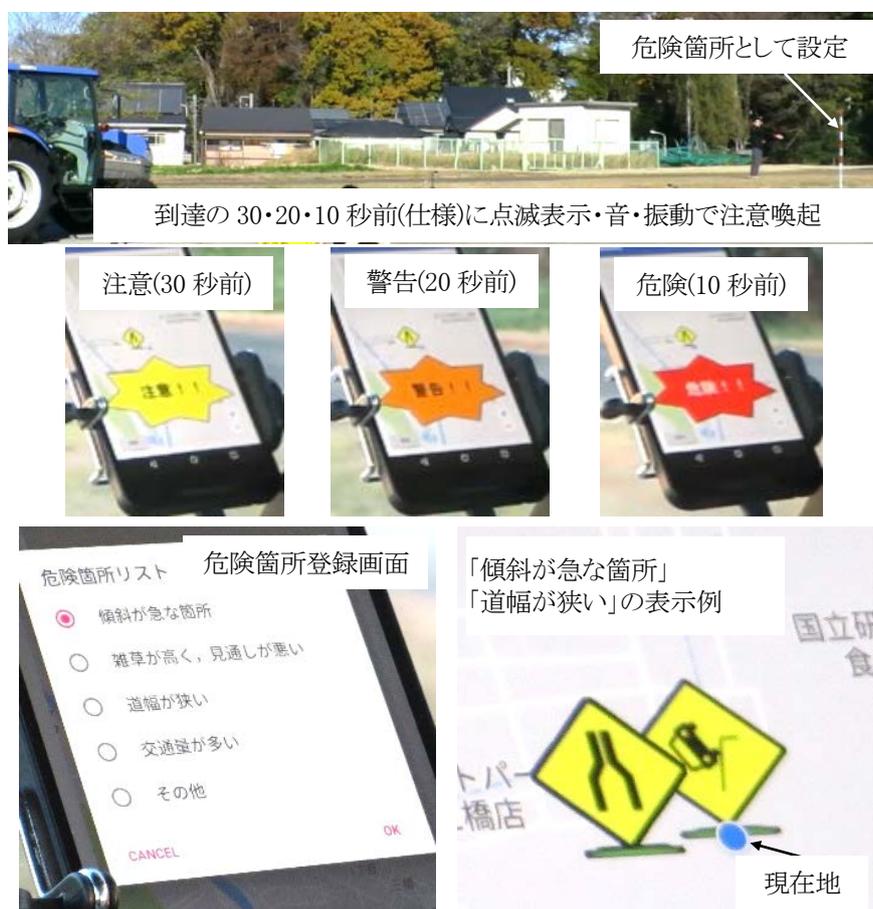
図2 危険箇所接近警報アプリの表示画面

2) 平成 27 年度は危険箇所までの距離に応じてマーカーを変色させる方式であったが、平成 28 年度は走行速度に影響を受けないように到達予想時間に基づいて警報を発する仕様に変更し、さらに警告を点滅表示、音、振動で行う方式とした。また表示される危険箇所のうち、遠ざかる危険箇所については、安全な走行に直接影響はないと判断し、注意喚起の対象外とする改善を行った。タイミングと表示内容は危険箇所到達予想時間前 30 秒で「注意」、同 20 秒で「警告」、同 10 秒で「危険」とした (図 2)。スマートフォンをトラクタに固定設置し、危険箇所を事前に登録した上

で走行試験を行った結果、走行速度 4.4～30.5km/h で警告タイミングが「注意：26.9～29.1 秒」、「警告：17.4～18.6 秒」、「危険：7.6～8.6 秒」となり（表）、やや表示遅れがあったものの改善可能な範囲と考えられ、表示タイミングのばらつきも少なく安定した性能が確認された。また危険箇所の種類（傾斜が急、道幅が狭いなど）に応じたアイコン（道路標識を参考に作成）を用意し、画面上で複数登録できるような改善を行った（図2）。しかし30秒到達範囲内に複数の危険箇所が登録されている場合の表示状況に不具合が認められ、改善の必要があった。

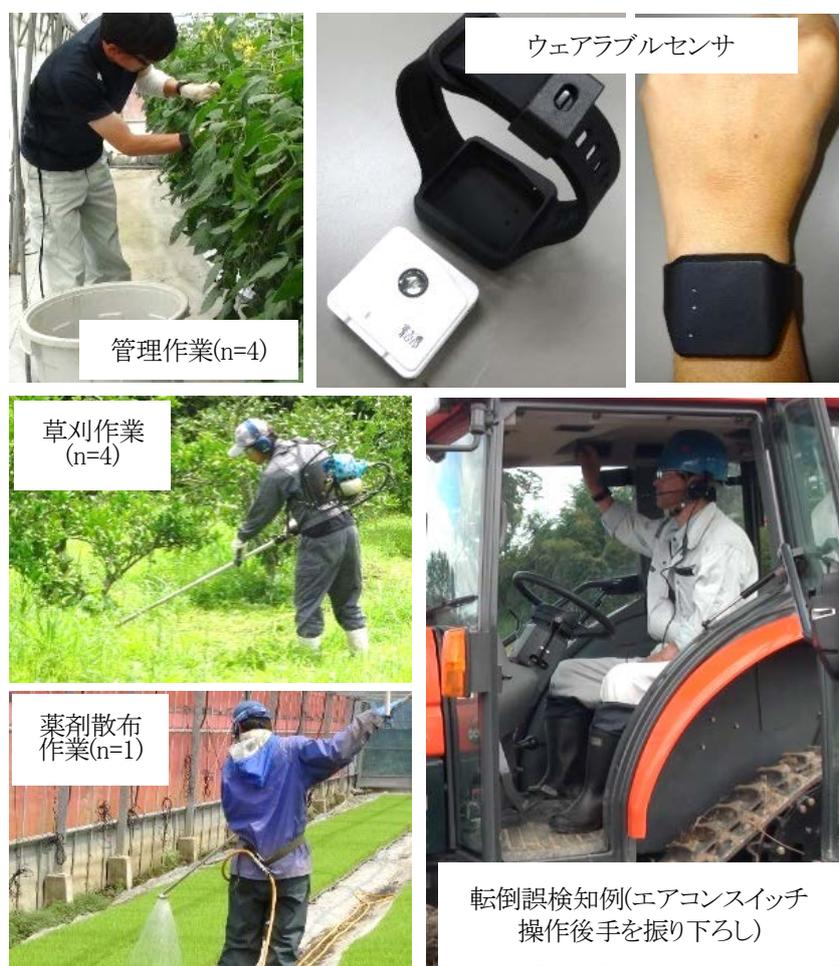
図3 センサ装着試験および転倒誤検知例

また、WBGT 計（鶴賀電機 401F）による WBGT 値（熱中症予防のための指標、暑さ指数。引用・参考文献 7）では 31℃ 以上で「危険」レベル）とメーカー独自の評価値である身体熱環境指数（作業者近辺の温湿度を基に算出）とを比較した結果、6 月 8 日時点では 5℃ 程度の差異があったのに対し、その後のアルゴリズム改善により 6 月 24 日には差異が減少した（図 4）。心拍計（ポラール RS800CX）による心拍数と同センサによる脈拍推定値とを比較した結果、脈拍推定値が正しく取得できた場合があった一方で、うまく取得できない場合もあった（図 5 上）。これには手首への同センサの密着具合が測定精度に影響している可能性があり、装着方法の統一など今後の課題と考えられた。また、転倒アラームについては休憩中やキャブ内でのスイッチ操作時に数回発信された（図 3）ものの、誤検知はほとんど無かった。なお、アラーム発生時に装着者が警告内容を瞬時に把握する手段がないなどの改善すべき点については、整理した上でメーカー側へフィードバックした。

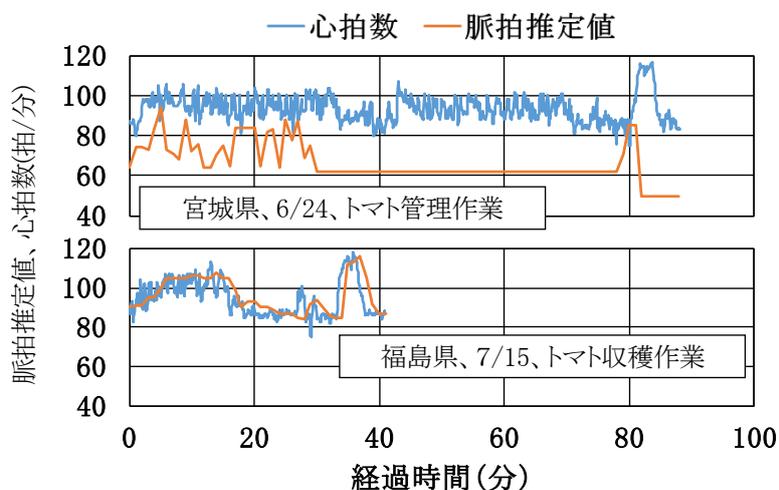
図5 脈拍推定値と心拍数の比較例
