第11章

ジオテキスタイルを用いた 小規模石垣の修復法

担当：近畿中国四国農業研究センター

この技術の概要

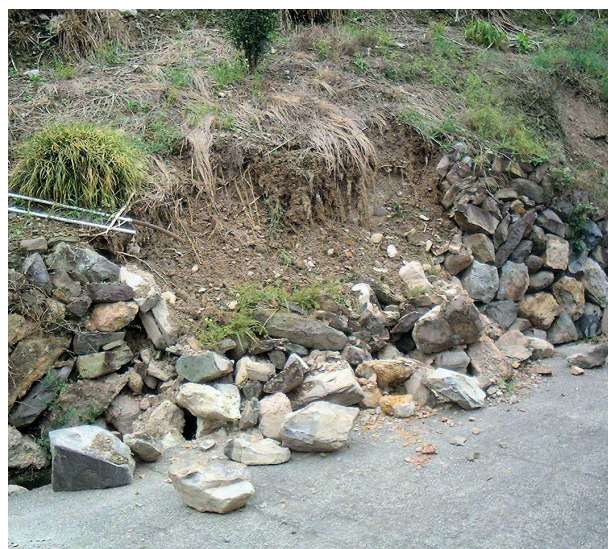
図1 豪雨で崩壊した石垣

図1は、2004年10月の台風23号による豪雨で崩壊したミカン園の石垣です。石垣と一緒に崩れた土を取り除いて岩盤の表面を観察したところ、水を多く含んだ破碎部が確認されました。破碎部とは、岩盤がずれて、ずれた面が細かく砕けた状態になっている部分です。このことから、破碎部から浸み出た多量の地下水が石垣の背面の土を緩ませたことによって、崩壊が生じたと推察されました。

図1の石垣は、図2のようなジオテキスタイル

を用いて次のような手順で修復しました。

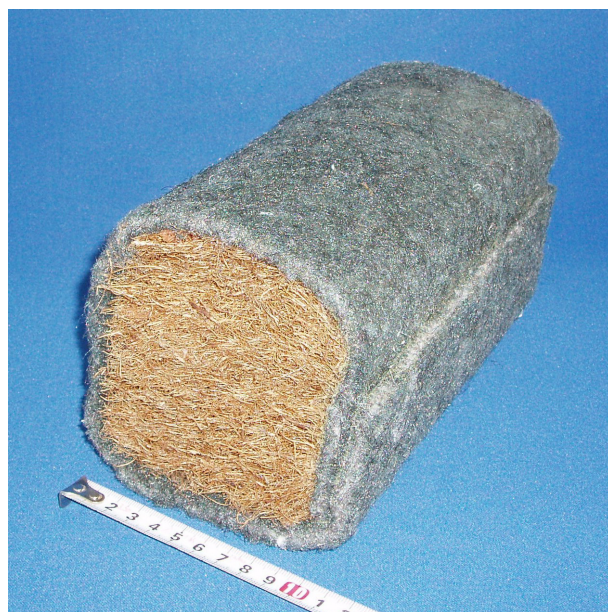
80mm × 80mm の繊維材に厚さ 10mm の不織布を巻いてあるものです。

図2 用いたジオテキスタイル

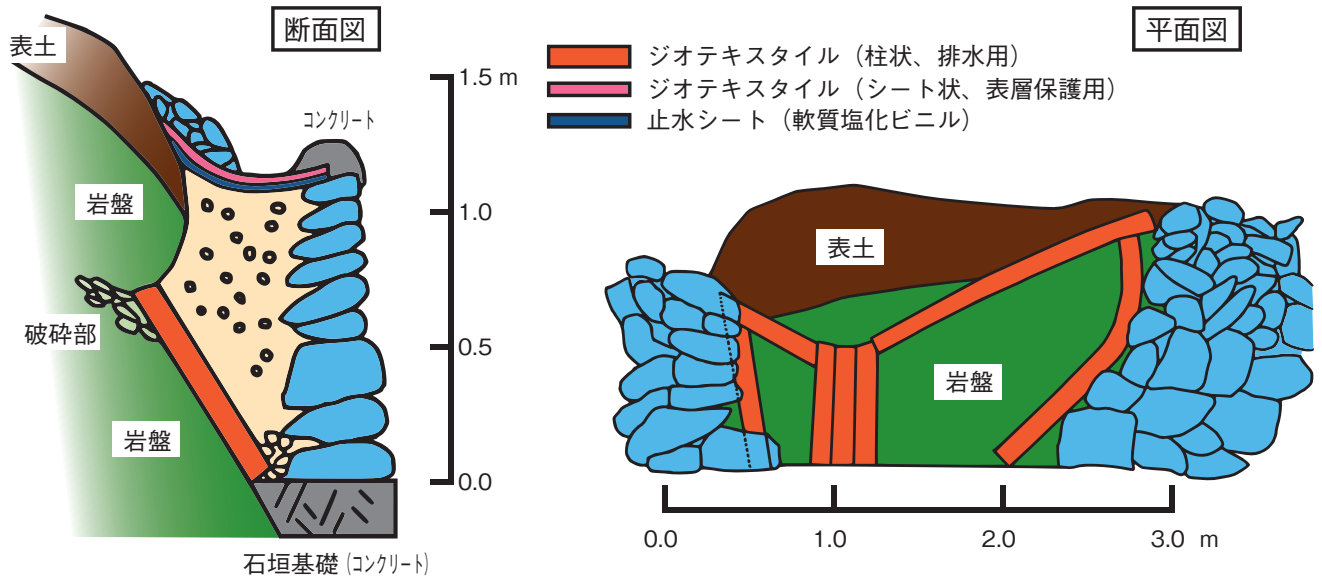
まず、破碎部から浸み出た水を排水できるようにジオテキスタイルを配置します。さらに、崩れていない石垣と積みなおす石垣の境界も水が集まりやすいので、ここからも排水できるようにジオテキスタイルを配置しました(図3右、図4左参照)。

図 3 ジオテキスタイルを用いた石垣修復法の概略

多量の地表流出水によって崩壊することも考えられるため、図 3 左および図 4 右のように、裏込めの上に簡易排水路を設置しました。厚さ 0.5mm の軟質塩ビシートで遮水し、その上を厚さ 10mm のジオテキスタイル（不織布）で保護し、石垣頂部にコンクリートを打設して水が溢れるのを防ぎ、塩ビパイプで傍らの水路に排水します。

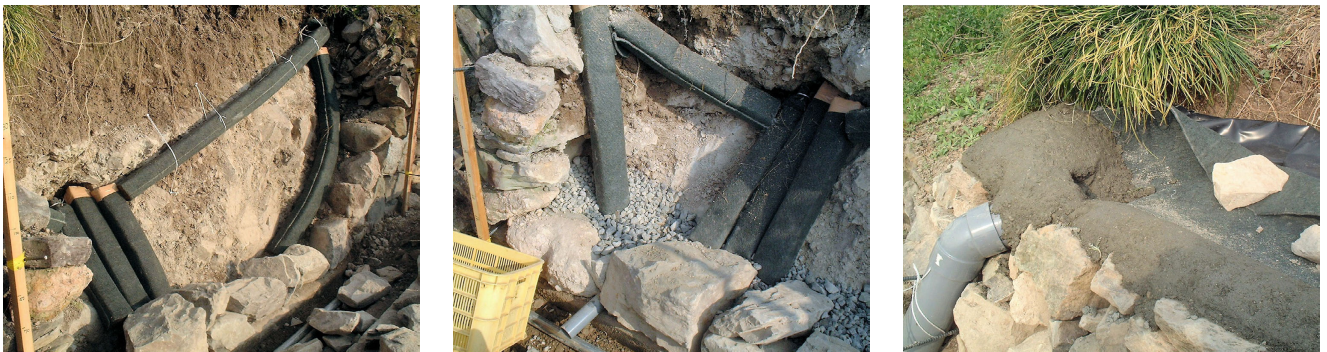
図 4 左：ジオテキスタイルの配置、中央：石垣背面下部の排水、右：地表水の排水

石垣の背後の「裏込め」を行う際に、ジオテキスタイルの周辺と地表近くには硬質な礫や砂利等（一部、園内で採取）を用いて、さらに地表近くには図 4 中央のように塩ビ管を挿入して、排水が迅速に行われるようにしました。

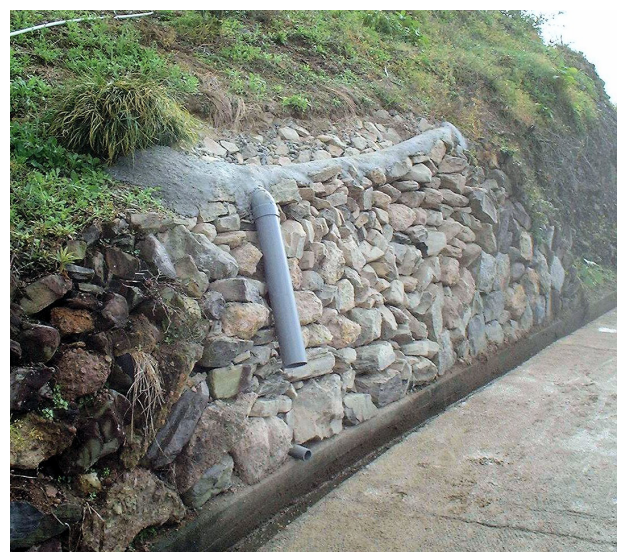
修復後（2004 年 11 月）の石垣の状況は図 5 の通りです。現在も石垣に変状は見られず、正常に機能しています。

図 5 修復後の石垣
