平成21年度  
試験研究成績

21-1 農業機械の安全性に関する研究（第30報）

独立行政法人 農業・食品産業技術総合研究機構  
生物系特定産業技術研究支援センター  
農業機械化研究所

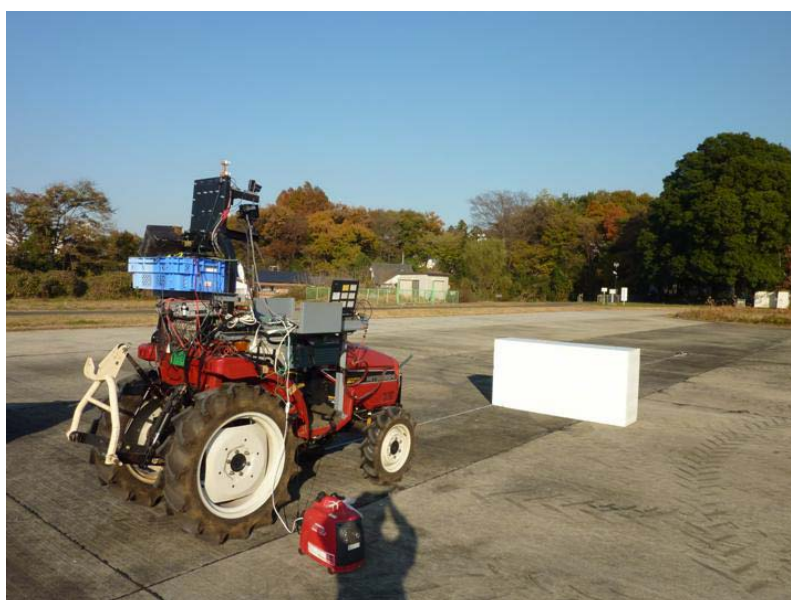
図 1 誤差測定試験風景

路肩判別ソフトの精度向上を図るには、距離画像センサ（日本信号（株）FX6+、表1、以下センサ）をトラクタに設置した状態での測定精度を把握する必要がある。そこで、機関出力15kWのトラクタの2柱式安全フレーム上にセンサを設置し、コンクリート平面上で測定対象物までの距離や地表面の高さを測定した。測定対象物は幅1825mm、高さ920mmの発泡スチロール製直方体で、トラクタ後車軸中心から前方に3m、4m、5m、6mと距離を変えて置いた（トラクタ後車軸からセンサ受光部までの水平距離は407mm）。また、エンジン振動による測定精度への影響を確認するため、エンジン停止状態およびエンジン回転速度を950rpmと1800rpmとした状態で測定した。空間的誤差は、各条件において測定した時の1フレーム分のデータと実際の距離との誤差および標準偏差で評価した。時間的誤差は、測定時間3秒間（12フレーム分）のデータのばらつき（標準偏差）で評価した。測定風景を図1に示す。

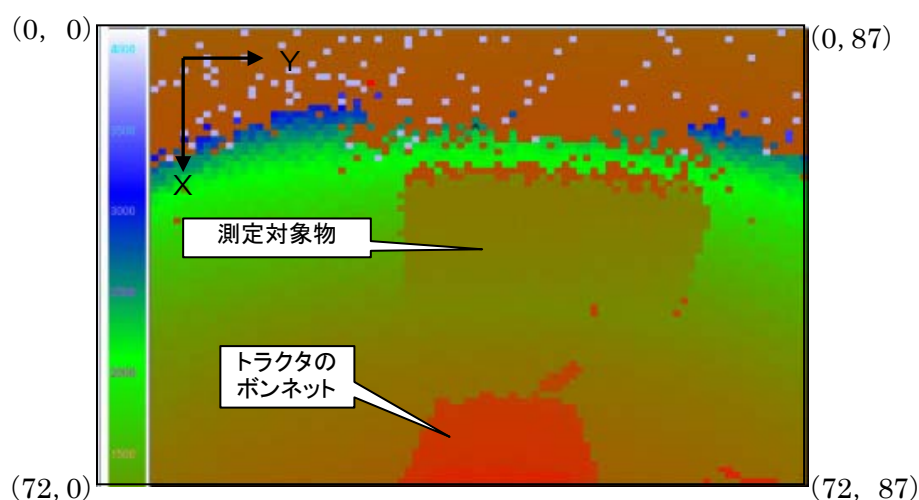
図 2 距離画像および座標方向

と巻尺による実測値を比較して求めた。図 2 に示すように距離画像（センサの測定画面）の縦方向が X 座標、横方向が Y 座標である。距離画像左右方向の中央（Y=43）で、なおかつ測定対象物の垂直面にあたる部分の距離画像上の X 座標の範囲におけるデータを抽出して、実測値との差の平均値と標準偏差を求めた。X 座標の範囲は、3m の時は 34～58、4m の時は 24～45、5m の時は 20～36、6m の時は 14～25 と距離が遠くなるにつれてデータ点数が少なくなるので、距離によって誤差および標準偏差の精度が異なることが懸念された。そこで、すべての地点のデータ数を、最もデータ点数が少なくなる 6m 地点のデータ数（12 個）に合わせることとし、3～5m の地点でのデータからなるべく均等にデータを抽出して誤差と標準偏差を求めた。

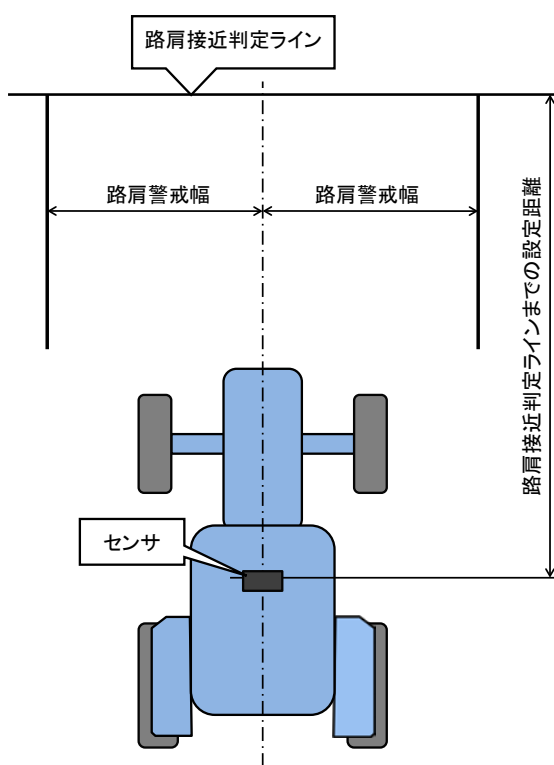
図 3 路肩接近判定ラインと路肩警戒幅の位置関係

なお、路肩判別ソフトでは、センサから前方へ予め設定した距離に路肩接近判定ラインを設け、その位置において、トラクタ車体中心から左右へ路肩警戒幅を設定し、この路肩警戒幅よりも内側に路肩と判別された部分が侵入した場合に警報を発するようにしている。路肩接近判定ラインと路肩警戒幅の位置関係を図 3 に示す。

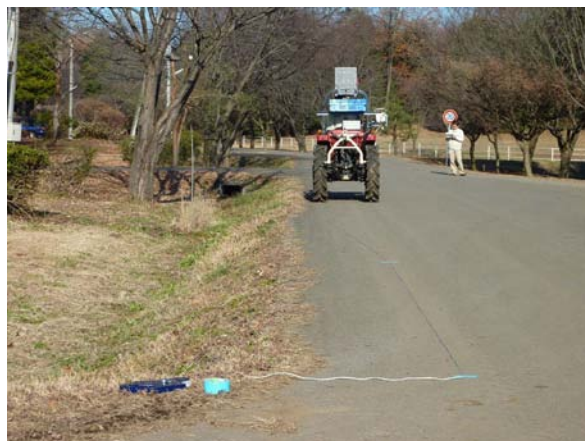
図5 アスファルト舗装路

測定誤差確認試験の結果を基に、路肩判別の地表高さ値の閾値を 10~20cm に設定して動作確認試験を行った。図 5 のアスファルト舗装路ならびに図 6 の凹凸の少ない未舗装路では、路肩警戒幅を 1m と設定した場合、路肩まで 0.5m に接近した際の警報がほぼ確実に発せられたが、それ以下に設定した場合は、警報が発せられないことが多くなった。

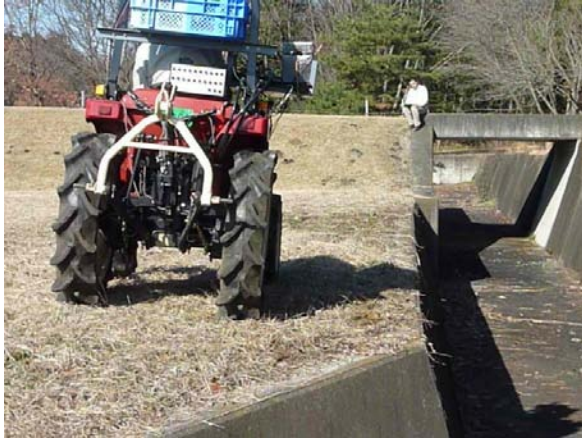
図7 コンクリート製水路脇の未舗装路

図 7 のコンクリート製水路脇の未舗装路では、上記と同じく路肩警戒幅を 1m に設定した時が最も精度がよいと判断できたが、水路と反対側に対する警報も発するようになった。いずれの場合も路肩接近判定ラインをセンサ前方 3m とした時が最も判別精度が認められた。さら

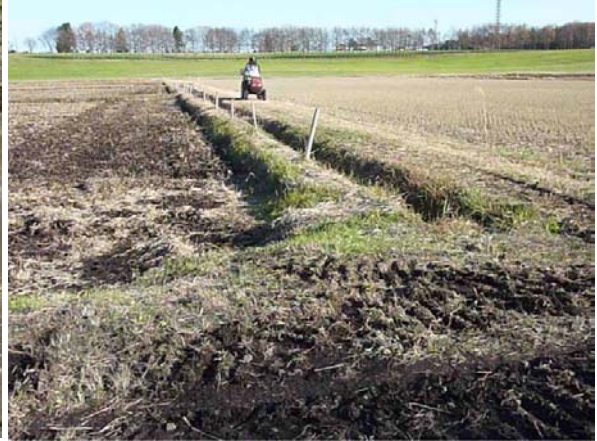
図8 凹凸の大きい未舗装路

に図8の凹凸の大きいあぜ道では、路肩の接近を判別する範囲の設定距離に関係なく、妥当な警報と誤報が入り交じる結果であった。これは、路面の凹凸により、トラクタ座標系と絶対座標系のずれが大きくなったためと考えられた。

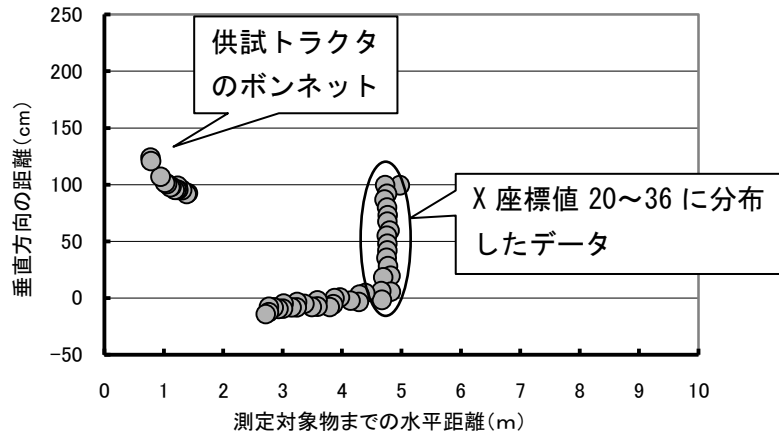
図9 測定データの一例（測定対象物までの距離 5m の時）

図9に測定対象物をトラクタ後車軸中心から5mに置いた時の、測定対象物までの水平距離値と高さ値の関係の一例を示す。

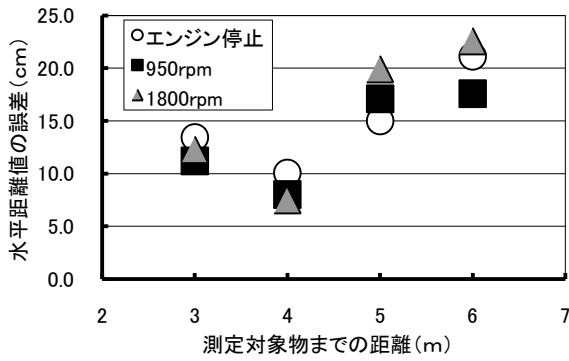
図10 測定対象物まで距離値の平均誤差

測定対象物までの水平距離値の誤差は、4m地点では8～10cmと低減したが、それよりも距離が離れるにしたがって誤差も拡大し、5m地点では15～20cmになった(図10)。これはセンサの特性によるもので、メーカーによれば、センサの受光レベルに応じて2段階の測距モードが用意されており、そのモード切替の境界が不連続であることが影響しているとのことであった。標準偏差は、測定対象物までの距離との相関性はあまり見られず、3～9cmの範囲に分布した(図11)。なお、エンジン回転速度の違いによる標準偏差への影響に有意な差はなかった。

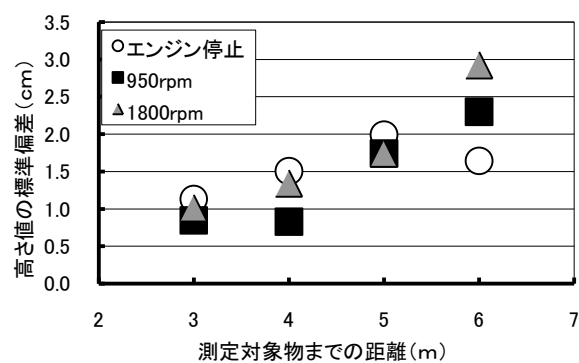
図 15 地表高さ値の時間的ばらつき

地表高さ値の時間的ばらつき（標準偏差）も測定対象物までの距離が遠くなるに連れて大きくなった（図 15）。エンジン回転速度の違いによって標準偏差に有意差はなかった。従って、エンジン振動が測定精度に及ぼす影響はないと判断された。

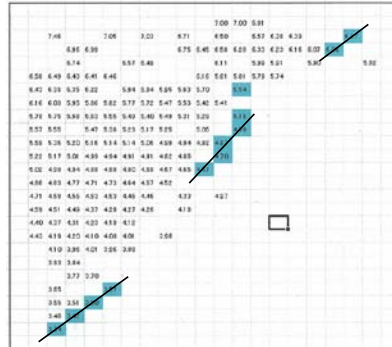
図 17d 改良前の路肩判別法④

④2個以上隣接して連なるデータで近似直線を引く

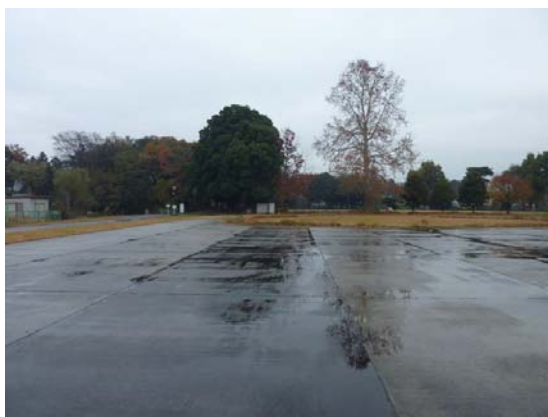
図 22 降雨時のコンクリート路面の状態

さらに、降雨による条件下では本システムの運用は極めて難しいことが明らかになった。図 22 のように路面が濡れた状態だと、センサが路面を検出せず、測定値が「0」となって三次元データを算出できないため（図 23）、アルゴリズムでの対応が困難と判断された。さらに、測定物が黒色だと同様にセンサが検出できなかった（図 24、25）。例えば水量の多い水路や黒色のマルチ等が路肩付近にあった場合については、プログラム上で地表と判断している値が完全な「0」ではないことに着目し、測定不能となった時に示す「0」と区別することにより、水路やマルチ等との境界線を算出することは可能と考えられた。しかし、路面に水たまりがある場合とも区別する工夫も必要であり、より多くの場面を想定したアルゴリズムの検討が必要であると考えられた。

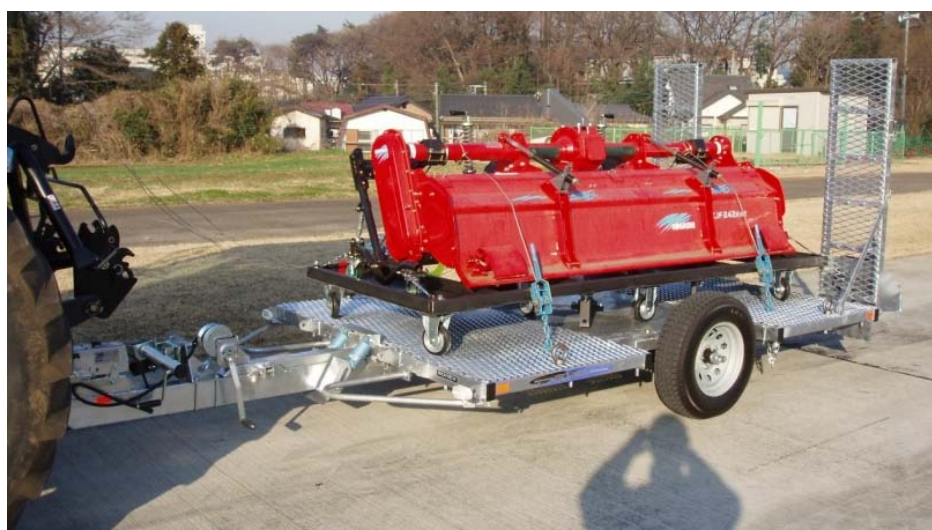
図 1 試作 1 号機（A 型）

平成 21 年度は、前年度に試作、報告した試作 1 号機（図 1）について取扱試験、高速走行時安定性試験、制動試験を行うほか、機体の構造等についても更に検討し、これらの結果と現場で想定されるニーズを踏まえて、2 号機的设计、試作を行う。

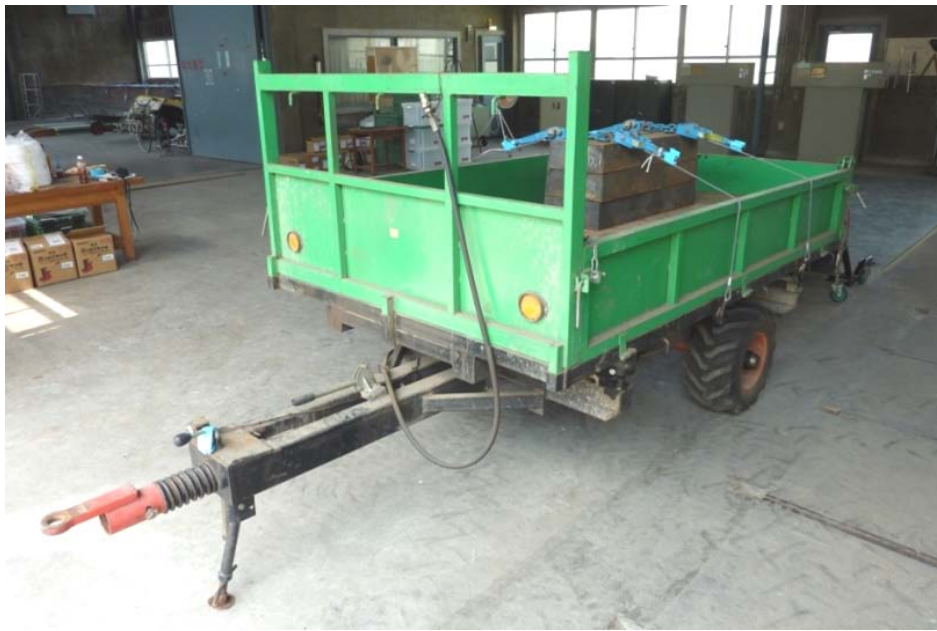
図2 高速走行時安定性試験に用いた対照機

1) サスペンションや保安基準適合タイヤによる安定性の向上効果を確認するため、供試ロータリ（作業幅2.4m、質量510kg）を積載した状態（荷締器により固定）の試作1号機A型と、対照機として同様の車軸荷重となるように重錘を積載（荷締器により固定）した一般的な構造の農用トレーラについて、生研センター構内の未舗装路（砂利道）で高速走行試験（約20km/h）を行い、荷台上（左右方向中央位置、前後方向積荷重心相当位置）の上下方向の振動加速度を比較した。

振動加速度の測定には、共和電業AS-5TGおよびEDX-2000Aを用いた。サンプリングレートは200Hzとした。図2に対照機を示す。また、図3に試験を行った未舗装路を示す。

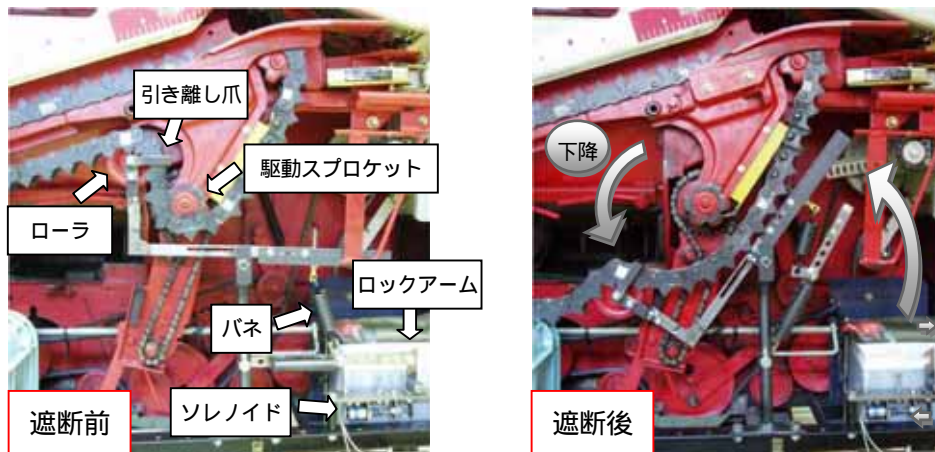
図2 中駆動遮断式の写真および概要 (2008年度試作)

ソレノイドが作動  
 ロックアームが外れる  
 バネ支持アームが回転  
 ローラ支持アームが回転し、ローラが下降  
 引き離し爪でフィードチェーンが引かれる  
 フィードチェーンと駆動スプロケットが引き離される

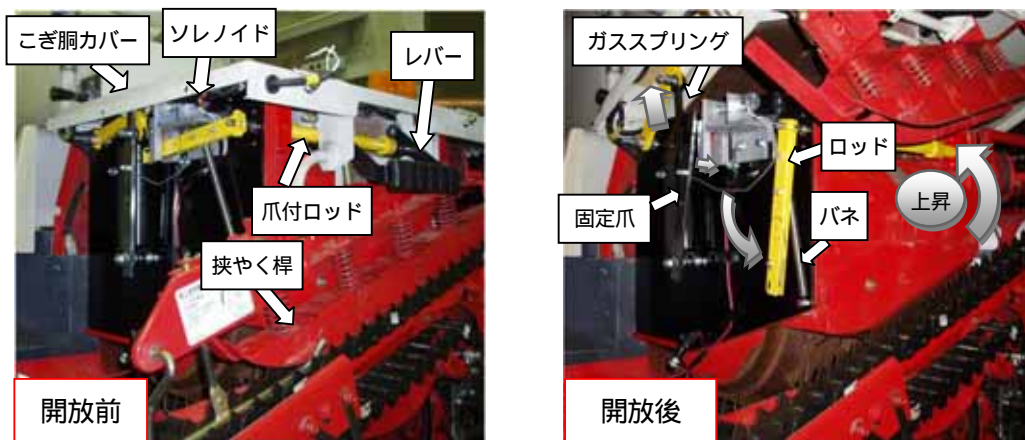
図3 カバー開式の写真および概要 (2008年度試作)

ソレノイドが作動  
 ロックアームが外れる  
 バネにより、レバー押し上げ、アームが回転  
 レバー押し上げアームと結合したロッドが回転  
 レバーが回転し、固定が解除  
 ガススプリングが伸長  
 こぎ胴カバーが上昇

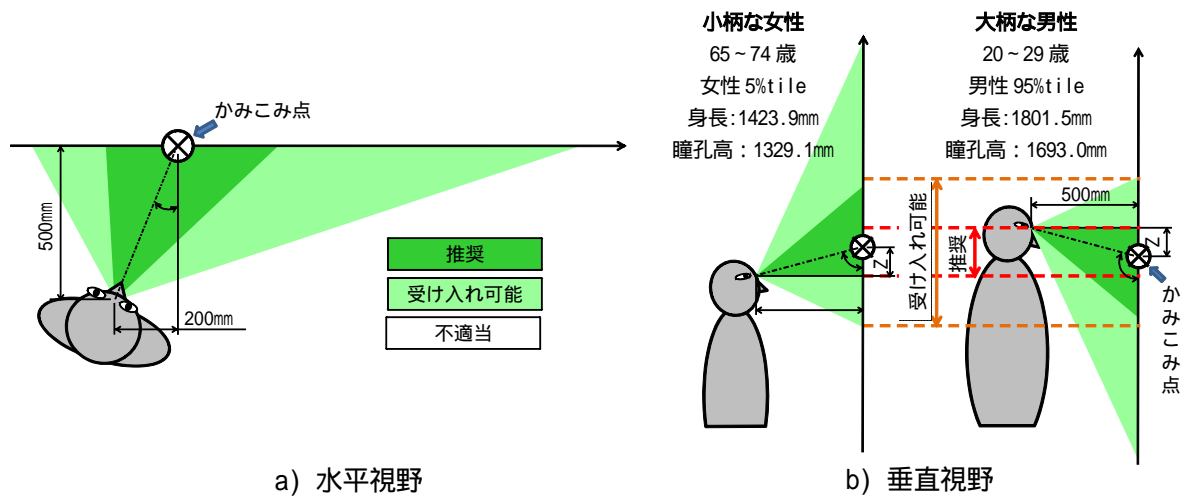
図5 JIS B 9706-1:2009 を自脱型コンバインの非常停止ボタンへ適用した場合

この規格を手こぎ作業に適用するにあたって、以下の仮定を設定した。手こぎ作業の位置は、操作性の調査と同様にかみこみ点の左20cm、前方50cmに立ち、視線は、かみこみ点付近を見ると仮定した。一方、垂直視野は、身長によって範囲が異なることから、先の参考資料6)を基に大柄な作業者として20~29歳男性の95%tile瞳孔高1693.0mm、小柄な作業者として65~74歳女性の5%tile瞳孔高1329.1mmを用い、どちらも範囲に入っていた場合に、「推奨」または「受け入れ可能」と判断した(図5)。

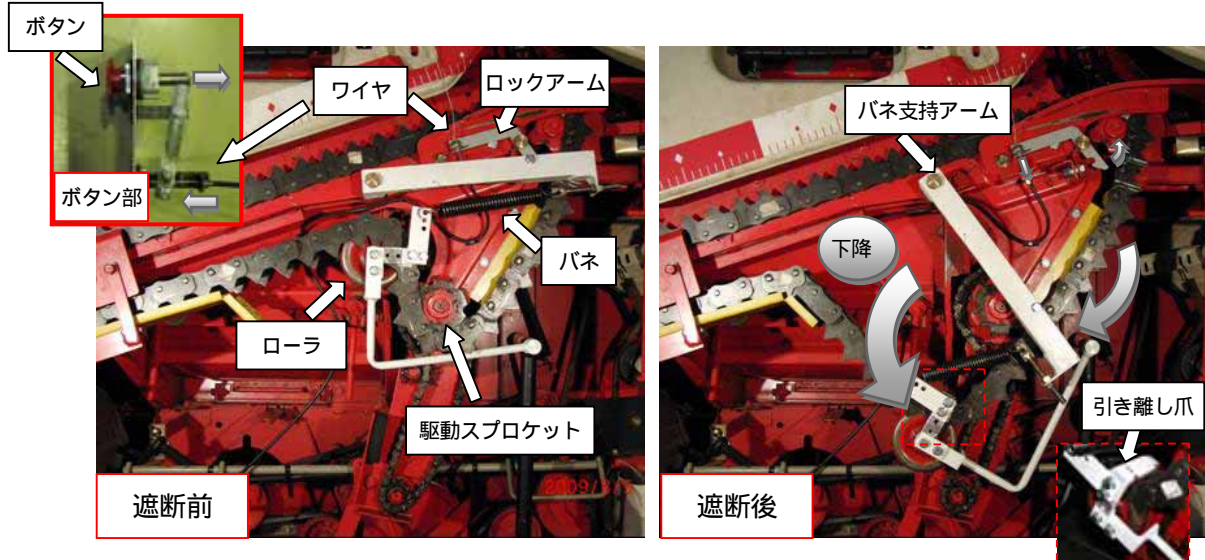
図7 改良した中駆動遮断装置

力を軽減するとともに、省スペース化をねらい、バネとバネ支持アームが、ほぼ平行になるよう配置した。なお、試作装置は昨年度と同じ供試機（2条刈、9.6kW）に組み込んだ。動作は改良前とほぼ同様であり、ボタンを押すとワイヤが引かれ、フィードチェーンのテンションローラが下降して、駆動スプロケットからフィードチェーンを引き離す構造とした。この時、テンションローラに爪を取り付けて引き離しを確実にした。

注1) 点線は、駆動遮断後を示す。  
 注2) 一点鎖線は、フィードチェーンを示す。  
 注3) 灰色の太い矢示は、主要な動作を示す。

ボタンを押す動作により、ワイヤが引かれる  
 バネ支持アームのロックが外れる  
 バネ支持アームが回転  
 ローラ支持アームが回転し、ローラが下降  
 引き離し爪でフィードチェーンが引かれる  
 フィードチェーンと駆動スプロケットが引き離される

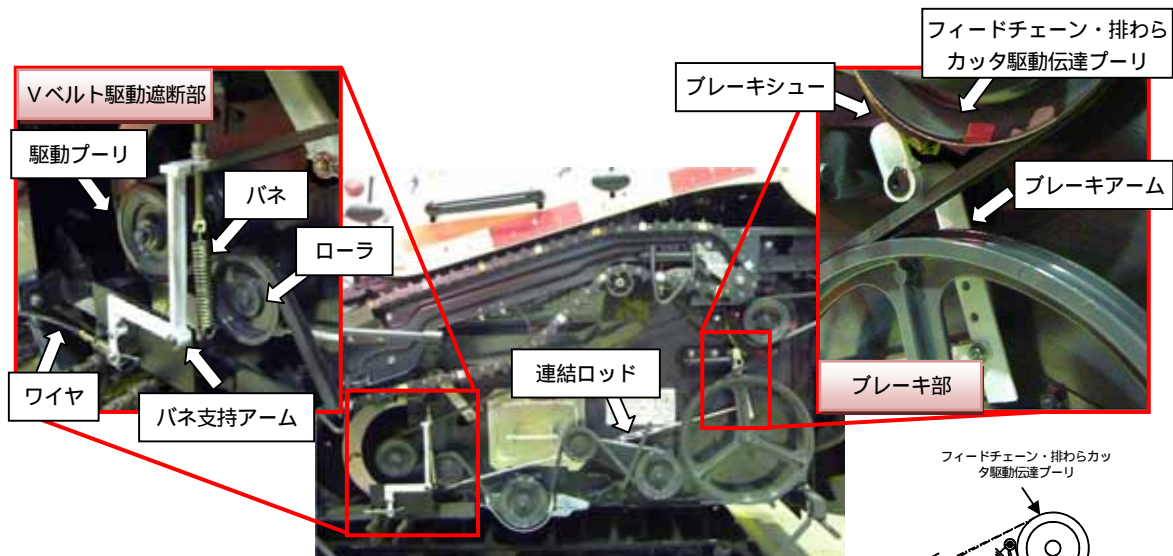
図9 Vベルト駆動遮断式の写真および概要

試作したVベルト駆動遮断式は、Vベルト駆動遮断部とブレーキ部からなる。Vベルト駆動遮断部は、中駆動遮断式と同様にバネとバネ支持アームをほぼ平行になるように配置した。ブレーキ部はVベルト駆動遮断部に連動して、ゴム製のブレーキシューをプーリ外周に押しつける仕組みであり、テコを利用してなるべく制動力が大きくなるように配置した。ボタンを操作すると、これに連動したワイヤによってロックが外れ、バネ支持アームとローラ支持アームが下方へ回動することでローラが下降し、VベルトのテンションがなくなりVベルトと駆動プーリが引き離される。これと同時に連結ロッドが、ブレーキアームを回動して、フィードチェーン・排わらカタ駆動伝達プーリを制動する(図9)。なお、本試作装置は予備試験と同じ供試機に組み込んだ。

ボタンを押す動作により、ワイヤが引かれる  
ばね支持アームのロックが外れる  
ばね支持アームが回動  
ローラ支持アームが回動し、ローラが下降  
Vベルトと駆動プーリが引き離される  
連結ロッドが引かれる  
ブレーキアームが回動  
ブレーキシューにプーリが押しされる
