平成24年度  
試験研究成績

24-1 農業機械の安全性に関する研究（第33報）

独立行政法人 農業・食品産業技術総合研究機構  
生物系特定産業技術研究支援センター  
農業機械化研究所

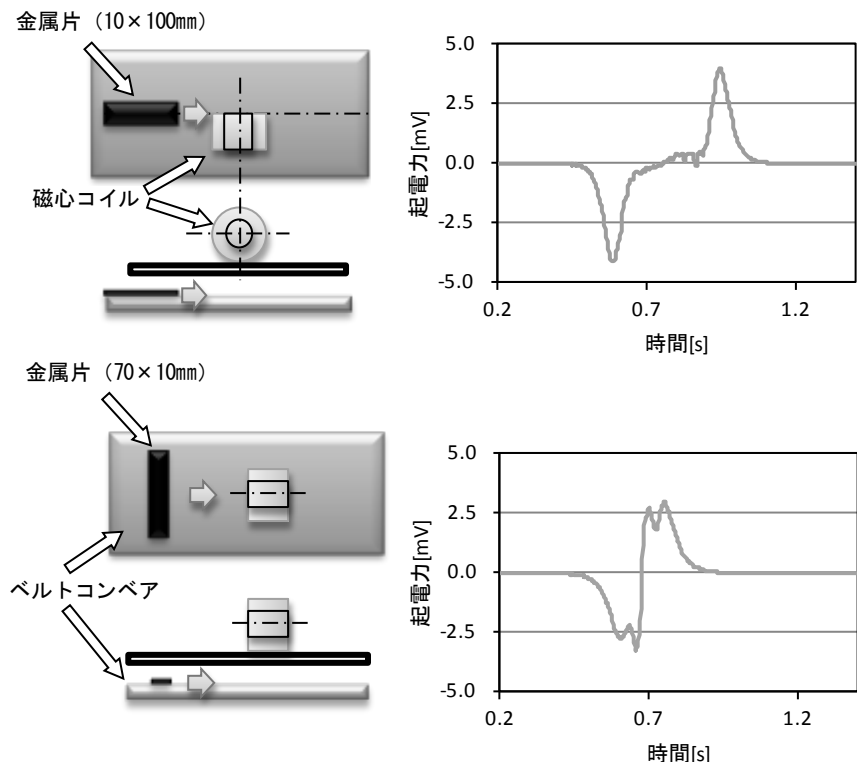
図 9 金属片の形状や移動方向を変えた時の波形変化例

①の検討の結果、矩形鋼板の形状や通過方向によってノイズ波形が複雑に変化した (図 9)。このことから、磁心コイル周囲の磁束密度分布だけではなく、金属片通過時の動的な磁束密度の変化を考慮する必要がある、動的な解析を行うことができない FEMM で、ノイズの大きさを推定することは困難と考えられた。

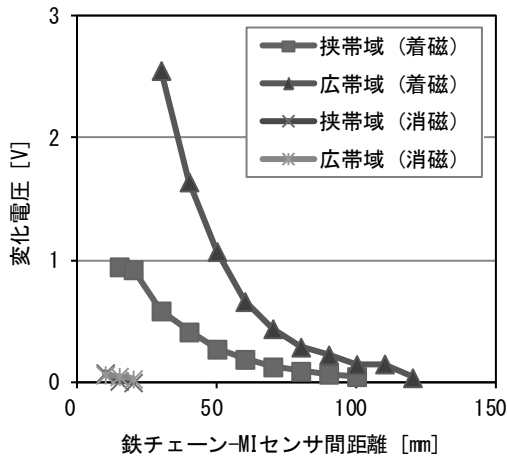
図 18 鉄チェーン通過による電圧変化

鉄チェーンは、帯磁させた状態で変化電圧が大きかったものの、消磁した場合は変化電圧が極めて小さかった(図18)。磁場環境によって磁気特性が変化することを防ぐ方法として、耐切削手袋を磁石とともに保管し、あらかじめ着磁しておく、または、検出前に磁場を印加し着磁するなど考えられるが、労力やコスト、スペース的な制約から現実的ではない。従って、鉄チェーンに変わる磁性体として、保持力が高く周囲磁場の影響を受けにくい硬磁性体(=磁石)を検出対象とした。

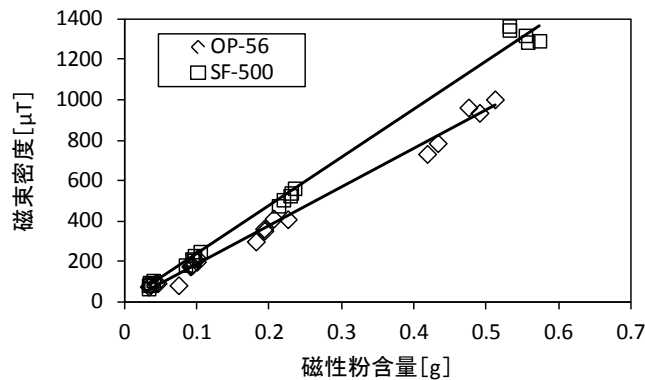
図 20 磁石粉含量と磁束密度

試作サンプルの磁石粉含量にほぼ比例して、磁束密度が大きくなった（図 20）。磁束密度が大きいほど検出が容易になるものの、磁石粉の量が多いと、手袋への付着性の悪化や、手袋が硬くなることによる作業性の悪化の恐れがある。従って今後、ノイズの大きさや検出可能な磁石粉の量、加工性などを踏まえた上で磁石粉の塗布量を決定する必要がある。また、磁石手袋が通過したときの変化電圧は 1V 程度であり、フィードチェーンによるノイズに比べて約 2 倍の変化電圧であったため、MI センサによって作業者を判別し得る可能性が示唆された。

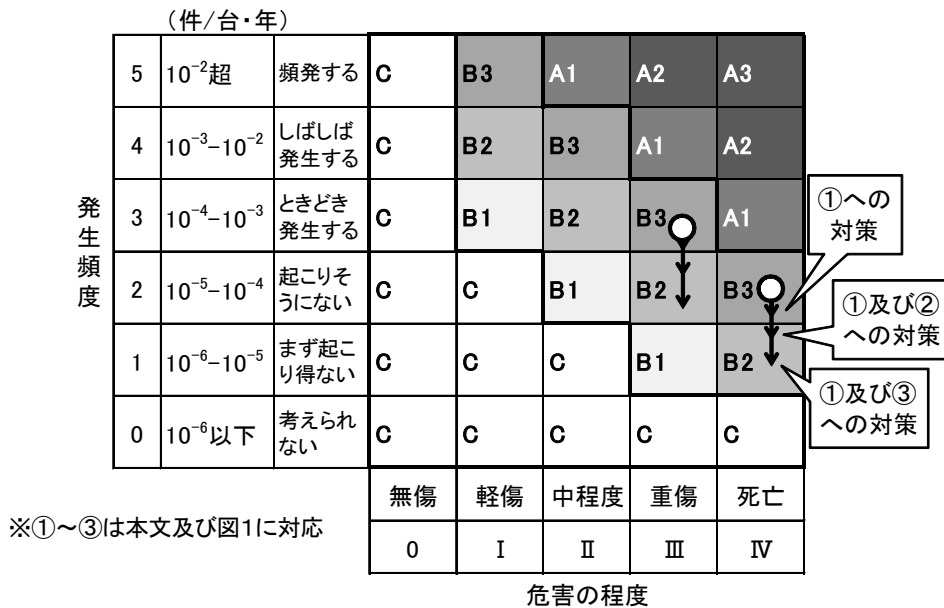
図 3 乗用トラクタの転倒転落事故のマクロ分析結果に基づく R-Map 評価結果

3) の各結果を R-Map で評価した結果、乗用トラクタの転落転倒事故については、ROPS 装着率向上 (図 1 ①) のみではリスクが現状の B3 領域から下がらず、効果が十分とは言えない一方、環境条件の改善 (同②) やシートベルト着用 (同③) とあわせて対策されることで、リスクが一段下げられると推察された (図 3)。

リスク領域: A…リスクが許容できない(製品化不可・リコール)  
 B…実現性を考慮しつつ最小限までリスク低減すべき  
 C…リスクは無視できる  
 ※農業機械での発生頻度 0 レベル=10<sup>-6</sup>と仮定(産業用機械等の分析前例を参照)  
 ※負傷・物損事故は仮に全て重傷にプロット(発生率は協力先道県の既存調査から推定)

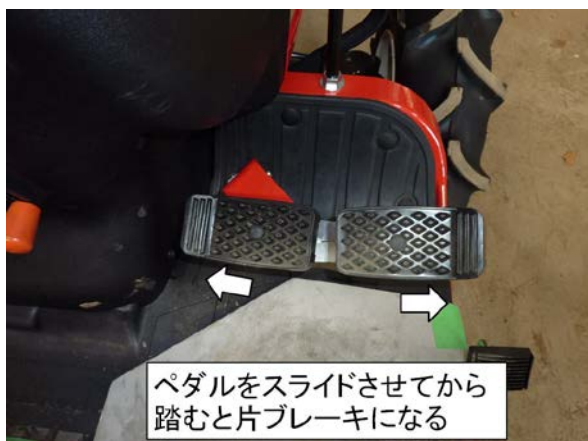
図1 右足解除方式（A-1型）

試作1号機のA-1型（図1）は右足解除方式であり、左右のブレーキペダルがそれぞれ左右にスライドする構造となっており、通常は連結された状態になっている。片ブレーキ操

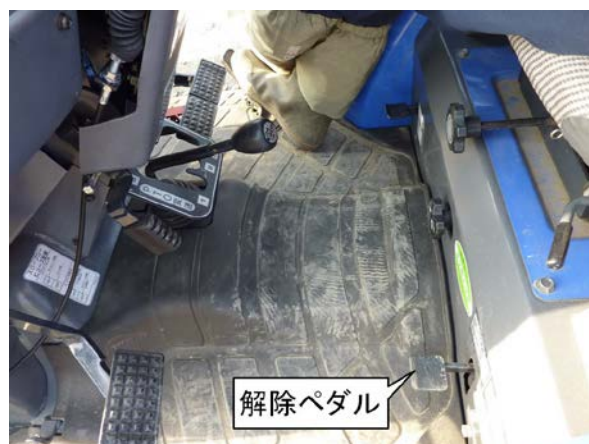
図4 左足解除方式（B-1 a型）

B-1a型(図4)は左足解除方式であり、左足踵付近に配置した解除ペダルを踏むと左右ブレーキ連結が解除され、片ブレーキ操作が可能となる。解除ペダルを踏み続ければ片ブレーキのポンピング操作も可能である。

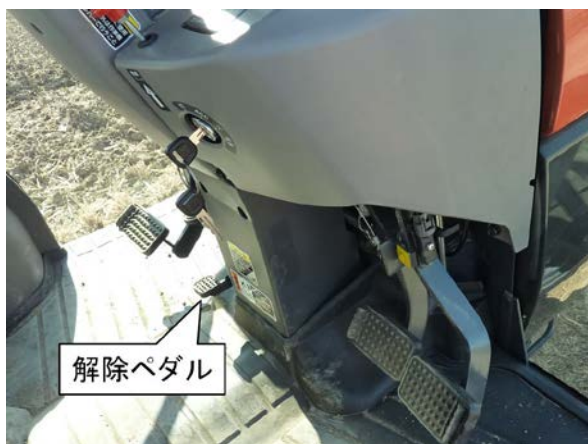
図5 左足解除方式（C-1型）

C-1型(図5)およびE-1a型(図6)も左足解除方式で、解除ペダルが前方に配置されている。C-1型の解除ペダルはダッシュボード左側に配置され、上から踏むタイプであり、E-1a型の解除ペダルは、ダッシュボードとクラッチペダルの中間付近に位置しており、前へ倒すタイプである。これらも解除ペダルを踏み続ければ片ブレーキのポンピング操作が可能である。

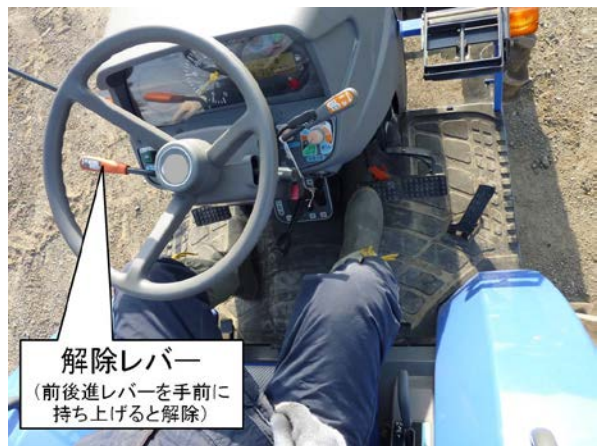
図8 左手解除方式 (B-1b型)

B-1b型(図8)は左手解除方式で、前後進切り替えレバーを手前に持ち上げるとブレーキ連結が解除されるようになっている。

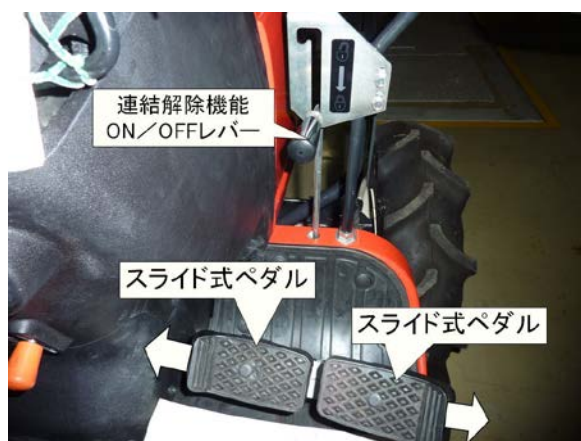
図9 右足解除方式(A-2型)

右足解除方式のA-2型(図9)は、左片ブレーキの操作性向上のため、左ブレーキペダルを8mm、右ブレーキペダルを5mm右へ移動した。また、片ブレーキ操作時の足の滑りを防ぐため、左右のブレーキペダルを従来のペダル踏面に対して、それぞれ約15°角度を付けた。さらに、急制動時の連結外れ等を防ぐため、ブレーキアーム回動部支点のガタを減らし、スプリングのバネ定数の見直しを行った。

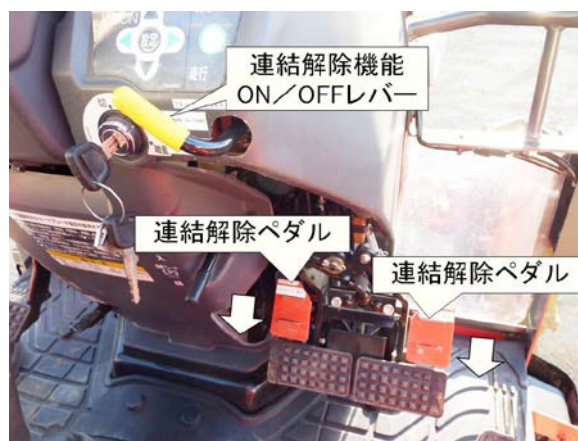
図10 右足解除方式(D-2a型)

同じく右足解除方式のD-2a型(図10)は、連結解除操作の確実性向上を狙い、連結解除ペダルを拡大するとともに、滑り止めに踏面に金属の突起を設けた。また、連結が解除されたことがオペレータにわかるよう、連結解除ペダルを操作すると電子音を発するよう改良を加えた。

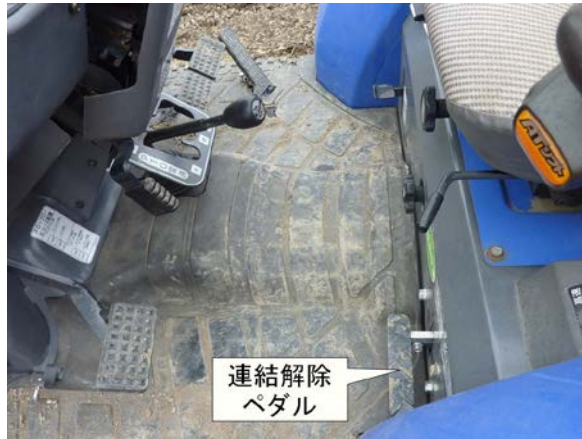
図 13 左足解除方式（C-2型）

同じく左足解除方式のC-2型(図13)とE-2型(図15)は、連結解除操作時の円滑化を図るなど動作の確実性を高めた。D-2b型(図14)は、新たに提案された連結解除操作で、左足内側部で連結解除レバーを右へ回動することによって片ブレーキ操作が可能となる。

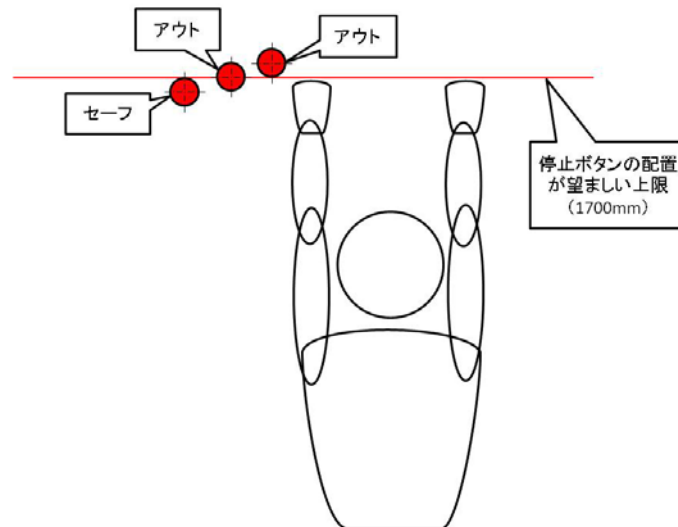
図 6 緊急停止ボタン位置の高さの推奨範囲

以上を総合的に判断した結果、上肢挙上指先端高のみを参考値とした場合でも、少なくとも作業者の指先が緊急停止ボタンに届くものと判断され、緊急停止ボタンの上端が地上高 1700mm 以内にあることを推奨範囲とする（図 6）ことが望ましいとの結論に至った。

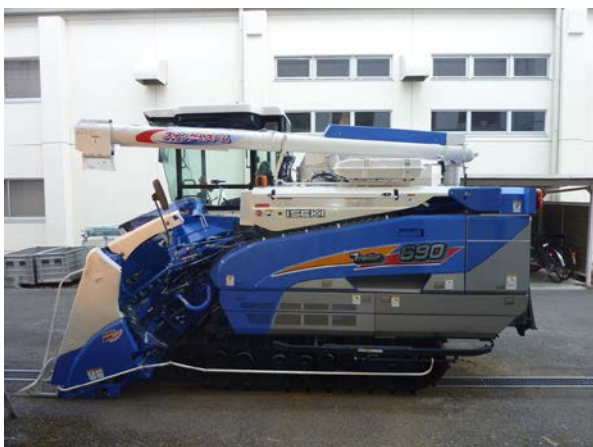
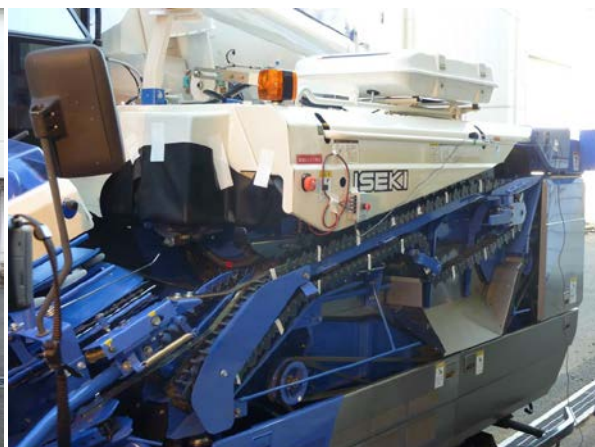
図7 A-2型の外観

A-2型	フィードチェーン即時停止、こぎ胴即時停止、こぎ胴カバー開放
B-2型	フィードチェーン即時停止、こぎ胴即時停止、挟やく桿開放
C-2型	フィードチェーン即時停止、こぎ胴即時停止、こぎ胴カバーロック解除（開放は手動）
運転席の作業レバーを入れただけではフィードチェーンは動かない	
D-2型	手こぎ操作ハンドルと手こぎ操作ボタンを操作するとフィードチェーンが動く どちらか一方から手を離すとフィードチェーンが即時停止する

試作2号機の機能の概要を表3に、外観を図7～14に示す。
