排水機場基礎コンクリートにおける劣化機構の解明と進展予測

森 充広*・渡嘉敷勝*・石神暁郎**・長束 勇***・増川 晋*

Clarification of Deterioration Mechanism and Forecast of Progress at Base Concrete of Drainage Pump Station

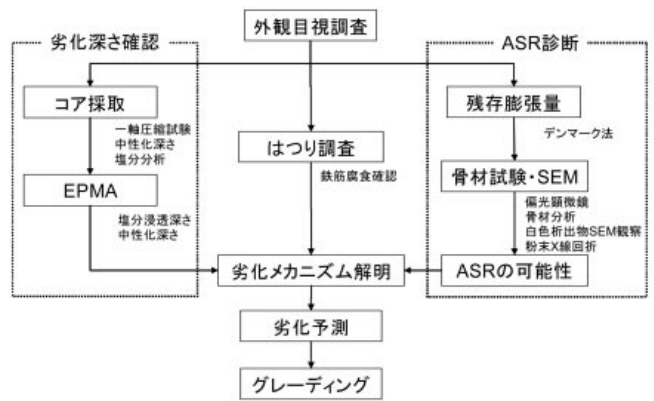
Fig.1 機能診断調査のフロー
Flowchart of diagnosis

排水機場基礎コンクリートの劣化状態を的確に診断し、適切な補修・補強工法の選定に寄与する情報を提供するため、Fig.1に示す手順で調査を行った。まず、これまでに実施された機能診断結果を参考に、現地目視調査により、主たる変状とその発生部位を確認した。次に、基礎コンクリートからコアを採取し、基本的な物性を確認するための一軸圧縮強度試験を行った。さらに、二酸化炭素の浸透による中性化や塩分の浸透による塩害の進

Fig.1に示したように、今回の機能診断では、現地調査に加え、様々な分析を実施した。そこで、中性化、塩害、ASRに対する手法の有効性をまとめる。

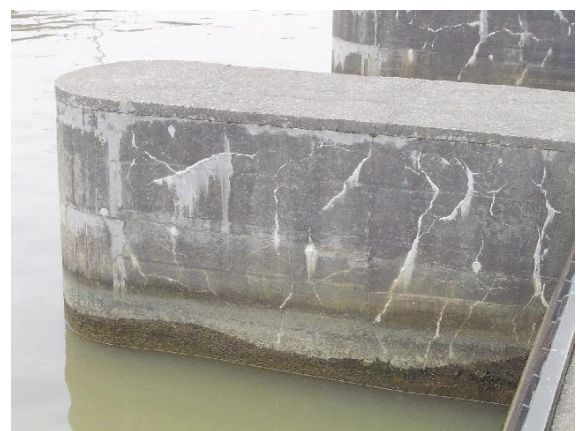
Fig.2 排水機場除塵橋のコンクリート (屋外コンクリート)
Guide wall at the pump station

これらの既往の機能診断結果を確認するため、現地において目視調査を行った。立地条件から、屋外の基礎コンクリートは、海水による塩分の浸透が懸念される。一方、ポンプ室内は、ポンプの振動などによる疲労ひび割れなどが発生している可能性があった。そこで、基礎コンクリートに関して、排水機場除塵橋周辺の吸水側コンクリート (以降、屋外コンクリートと称す) および排水機場ポンプ室内のコンクリート (以降、ポンプ室内コンクリートと称す) に分けて考察した。それぞれに見られた変状をFig.2およびFig.3に示す。屋外コンクリートの特徴は、躯体に規則性のないひび割れが発生しており、かつ表面から十数cmの位置に躯体表面と平行したひび割れが部分的に存在することである。このため、コンクリートコアは表面から10数cmの位置で分断されることが多く、圧縮試験に使用可能なコアを採取するのが困難であった。一方、ポンプ室内コンクリートは屋外コンクリートと比較してひび割れは少ないが、外側は常時水中

建設時に反応性骨材を使用したことにより、屋外コンクリート表面に亀甲状のひび割れを引き起こすASRが発生した。また、排水機場は海岸近傍に位置しているため、河川水にも海水が混ざる環境条件から、躯体表面から塩分が浸透した。さらに、ASRによるひび割れが塩分の浸透を助長し、鉄筋腐食が開始する危険性が高い状態にある。一方、常に水面下にある部分については、酸素の供給がきわめて少ないことから、現時点では鉄筋腐食には至っていない。以上の状況を総合的に判断すると、屋外コンクリートのASRグレーディングは、既に発生してひび割れが入っていることから、劣化期にある。一方、塩害に関しては、進展期にあると判断される。

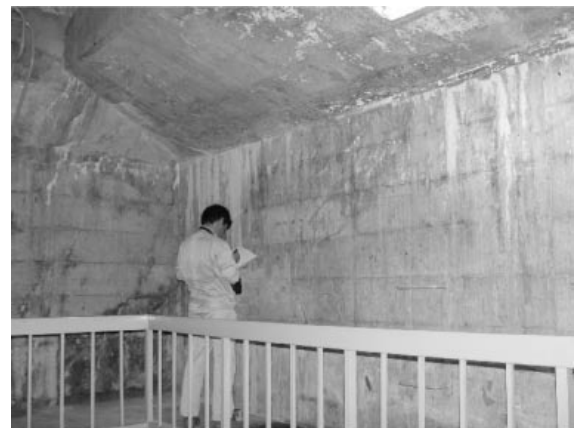
Fig.3 ポンプ室内のコンクリート (ポンプ室内コンクリート)
Inside the pump station

下にあることから、ひび割れ近傍に限らず、随所にエフロッセンスが見られた。

屋外コンクリートと同様、反応性骨材が使用されているものの、屋内にあるため、河川水、雨水などの直接的な水分の供給がなく、ASRによる外観上の変状はほとんどみられない。採取したコアの白色析出物を観察した結果においてもゲルが観測されなかったことから、ASRは潜伏期にある。ただし、残存膨張量試験において、0.35%の膨張量が確認されたことから、外部からの浸透水、結露などによる水分供給によって、今後ASRが急速

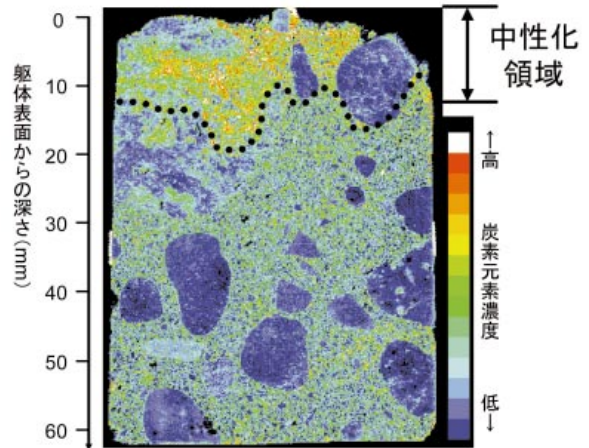
Fig.4 EPMAによる炭素の分布
Distribution of Carbon using EPMA

干満部から採取したコアB-1について、EPMAにより炭素の深さ方向の元素分布を計測した結果をFig.4に示す。中性化によって、表面からおおむね10mmの範囲で相対的に炭素の濃度が高くなっている（黄色～白）ことが分かった。

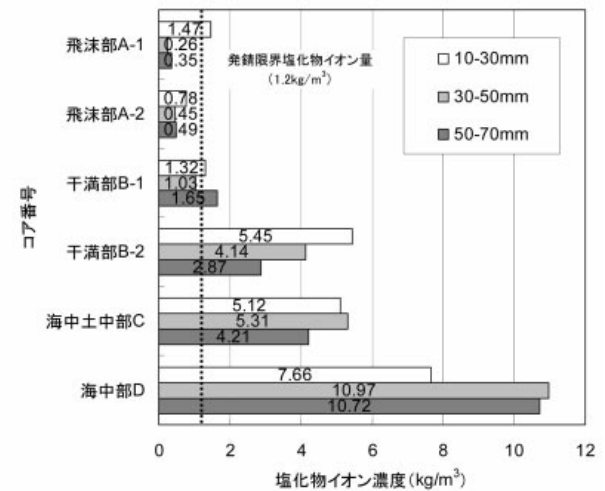
Fig.5 深さごとの塩化物イオン濃度
Chloride quantity at certain depth from concrete surface

コア採取部位における塩化物イオン濃度をFig.5に示す。一般に、鉄筋腐食が起こる塩化物イオン濃度は1.2kg/m³とされている(図中の点線以上)。したがって、飛沫部A-2を除くすべてのコアには、既に鉄筋を腐食させる量の塩化物イオンが存在していることが分かった。そこで、鉄筋をはつり出して腐食の状態を確認し、「非破壊試験を用いた土木コンクリート構造物の健全度診断マニュアル」(独)土木研究所, 2003)にしたがって評価した。評価結果をTable 2に示す。大量の塩分が含まれているにもかかわらず、腐食状況はごく表面的な腐食にとどまっていることが確認された。海中部においては、多量の塩分は供給されるものの、腐食に不可欠な酸素が供給されにくい環境であるため、鉄筋の腐食は軽微なものにとどまっていると考えられる。

Fig.5で示した深さごとの塩化物イオン濃度について、30~50mm, 50~70mmの塩化物イオン濃度が深さ方向に減少する傾向を示しているコアB-2について、表面から塩分浸透があるとした場合の塩化物イオンの見かけの

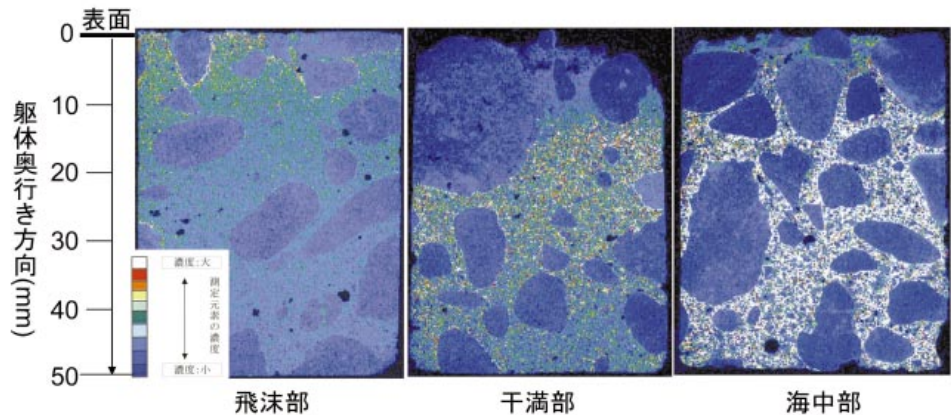
Fig.6 EPMAによるClの浸透状況(左から飛沫部、干満部、海中部)
Chloride distribution by EPMA (Left: Splash area, Tide area, Submarine area)

採取した屋外コンクリートコアのClの分布をEPMAによって分析した。飛沫部、干満部、海中部におけるClの分布状況をFig.6に示す。図中の白色部分ほどClの濃度が高いことを示している。コンクリート中に含まれるClには、海砂使用などにより建設当初から含まれていたClと、海水などによって供給される外来のClがある。コア採取位置による塩分浸透状況を比較すると、飛沫部では、表面付近にClの存在が確認されるものの、内部には到達していない。したがって、建設時にClを含む材料は使用されていないことが確認できた。一方、干満部をみると、表面から10～15mmにClがほとんど観測されず、それより深い部分にわずかにClが存在するという現象が捉えられた。このことから、飛沫部では、表面からの塩分浸透はあるものの、表面部分に付着した塩分は、河川水によって洗い流されている可能性がある。また、海中部のEPMA結果では、表面から既に塩分が50mm以上浸透している状況であることが確認された。

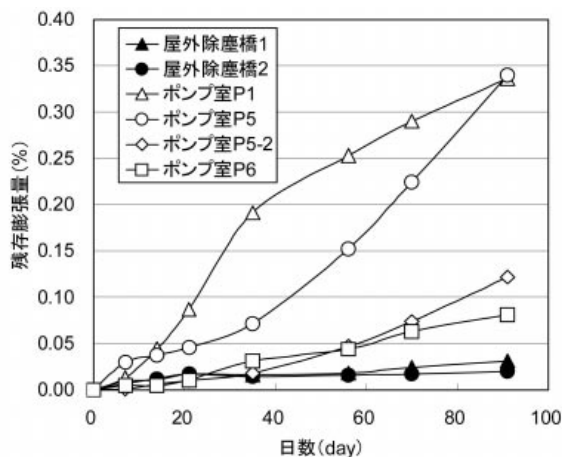
Fig.7 デンマーク法による残存膨張量結果

アの残存膨張量は0.1%未満であった。一方、ポンプ室内コンクリートコアのうち、ポンプ室P1とP5から採取した3本のコアで、0.1%以上の残存膨張量が確認された (Fig.7)。このことから、基礎コンクリートは、潜在的にASR発生の危険性を秘めていると想定された。仮に、残存膨張量がASRに起因するものであるとすれば、屋外コンクリートは、残存膨張量が小さいことから、既にASRが発生し、これ以上の膨張はないと考えられる。一方、ポンプ室内コンクリートは、ASRに寄与するとされる三つの要因 (水分、アルカリ分、反応性骨材の使用)のうち、建設後に供給される可能性ある「水分」により、膨張する危険性がある。したがって、背面からの海水の浸透やポンプ室内の結露などによる水分の供給をできる限り防ぐことが、ASR発生を遅らせる有効な手段であると考えられる。

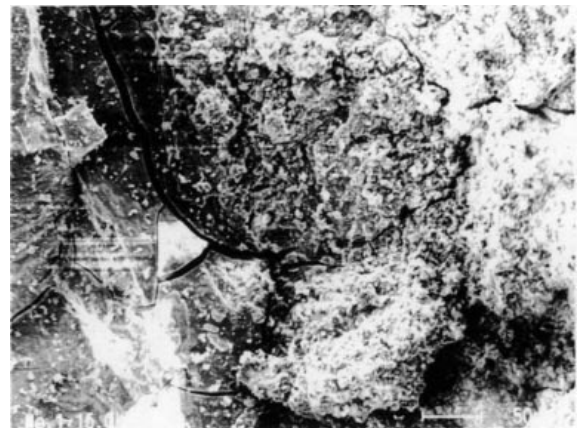
Fig.8 飛沫部コアの白色析出物SEM画像
SEM picture of white separating in splash area

シリカ型、アルカリ-カルシウム-シリカ型、アルカリ-カルシウム-シリカ型 (K濃度大)の3パターンが報告されている。その主要成分は、Table 5のように分類されている (小林ほか, 1998)。SEMの結果を見ると、コアから採取された白色析出物は、採取位置によってそれぞれ異なる組織形態を示している。飛沫部は、他と比較してCaOの重量が大きい。他の化合物含有量も考慮すると、飛沫部の白色析出物は、アルカリ-カルシウム-

シリカ型に分類されると考えられる。干満部は、 Na_2O と K_2O の両方が高い値を示していることが特徴である。このことから、アルカリ-シリカ型もしくはアルカリ-カルシウム-シリカ型のいずれかに相当すると考えられる。海中部の特徴は、 Na_2O の含有量が干満部に近い値を示しているのに対し、 K_2O の重量が干満部の半分以下になっていることである。したがって、海中部の白色析出物はアルカリ-シリカ型に近い組成を有していると考えられる。

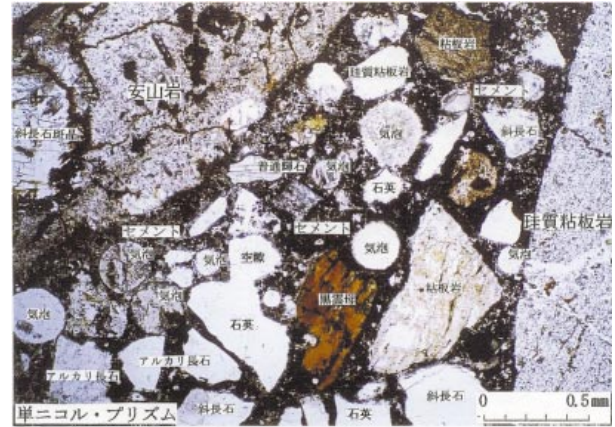
Fig.11 偏光顕微鏡写真(単ニコル・プリズム)
Plane Polarized light view

ASRの発生要因として、水の供給、アルカリ分の供給そして反応性骨材の使用が大きく関与する。そこで、採取したコアから骨材を採取し、偏光顕微鏡観察による有害鉱物の定量評価ならびに硬化セメントの粉末X線回折を実施した。偏光顕微鏡観察では、鉱物結晶が直交ニコル・プリズム下でその鉱物の光学的特徴を示すことを利用し、鉱物の鑑定を行う。今回の試料は、コンクリートコアから切り出した切片を鏡面研磨してスライド・ガラスにはりつけ、手作業によって研磨して厚さ20 μm 程度の薄片としたものを用いた。

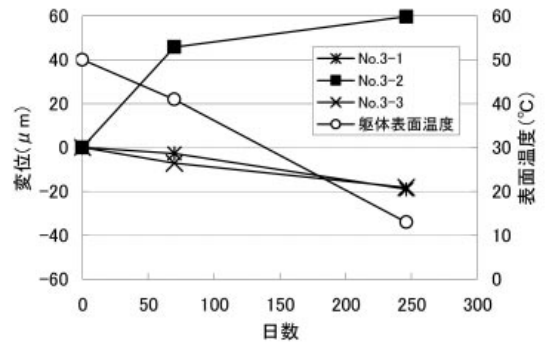
Fig.15 屋外コンクリート (ピア天端)の躯体変位
Displacement of outside concrete (levee crown)

ピア天端に設置したコンタクトゲージは, 躯体温度の低下とともに躯体が縮み, ひび割れ間が伸びる傾向が見られた (Fig.15)。一方, ピア側壁に設置したコンタクトゲージの挙動は, 躯体温度の低下とともに, 躯体およびひび割れ間の両方縮んでいた (Fig.16)。このような挙動が見られた原因は, ひび割れの深さに関係していると考えられる。ひび割れがごく表面のものであれば, ひび割れに関係なくコンクリート全体としての挙動を示すのに対し, ひび割れ幅が深いものであれば, 目地のような機能を発揮し, 躯体全体の挙動と反対の挙動を示すようになると思われる。

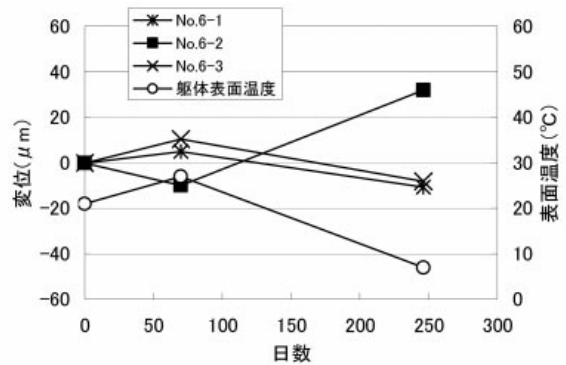
Fig.17 ポンプ室内コンクリートの躯体変位 (左岸側)
Displacement of concrete inside pump station (left side)

ポンプ室内コンクリートの外壁部 (左岸側) では, 躯体温度が高い場合にはひび割れ間が短くなり, 躯体温度が低い場合にはひび割れが開く挙動が見られた (Fig.17)。一方, 5号ポンプ室隔壁に設置したNo.7のコンタクトゲージの結果では, ひび割れを跨ぐゲージプラグ間が徐々に伸び, ひび割れが開く傾向が見られた (Fig.18)。今後進展する可能性もあるため, 測定回数を増やし, 定期的に点検する必要がある。

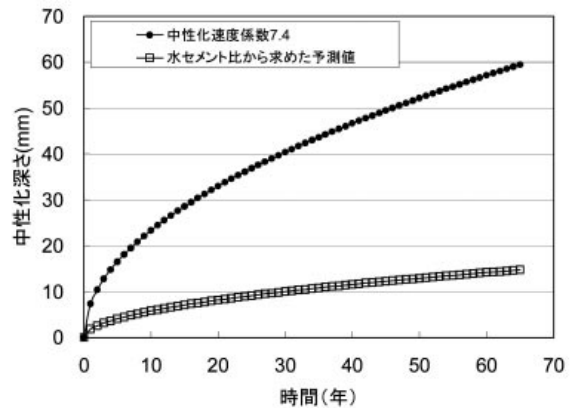
Fig.19 中性化と経過年数との相関
Relation between neutralization and elapsed year

w ：単位体積あたりの水の質量 (kg), B ：単位体積あたりの有効結合材の質量 (kg), C_p ：単位体積あたりのポルトランドセメントの質量 (kg), A_d ：単位体積あたりの混和材の質量 (kg), k ：混和材の影響を表す係数 (フライアッシュの場合： $k=0$, 高炉スラグ微粉末の場合： $k=0.7$) である。コンクリート施工時の配合が不明であるため、ここでは混和材は使用していないと仮定し、 w_b は水セメント比0.60として計算した。屋外コンクリートの中性化深さ実測値43mmから t 則によって求めた中性化速度係数7.4mm t /年を用いた場合の中性化深さの予測および式 (2), (3) から推測される中性化速度係数による中性化深さの予測の比較をFig.19に示す。水セメント比から推測した中性化深さに対し、屋外コンクリートの中性化深さ実測値から求めた中性化深さが大きくなっている。ポンプ室内コンクリートの中性化深さ実測値12mmと、水セメント比から推測した34年経過後の中性化深さ10.7mmは、ほぼ一致した。したがって、屋外コンクリートの中性化深さ43mmは、通常的环境下での中性化深さと比較すると、非常に大きい値であると推測される。この原因としては、中性化以外の劣化要因、例えばASRによるひび割れからの中性化、塩害との複合劣化などによる影響があると考えられる。

また、中性化速度係数を危険側の7.4mm t /年と仮定したとき、建設60年後の中性化深さは57.1mmに達する結果となった。鉄筋腐食が開始する中性化深さは、中性化残り+約8mm, 塩害環境下では中性化残り+約20mmとされている (コンクリート工学協会, 2003)。したがって、このまま仮定した中性化速度が維持されるとすれば、77mm (57mm+20mm) 以上のかぶり確保されていると中性化による鉄筋腐食の危険性は少ない。なお、基礎コンクリート5カ所で行ったはつり調査によって、主筋までが平均103mm, 配筋までが平均87mmのかぶり確保されていることを確認した。以上の結果から、中性化のみによって今後鉄筋が腐食する危険性はほとんどない。ただし、ASRによるひび割れが鉄筋まで到達している場合には、局所的に鉄筋が腐食する可能性がある。

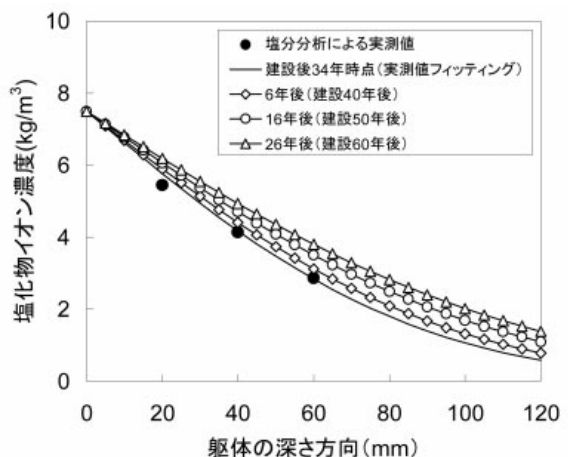
Fig.20 飛沫部 (B-2) における塩化物イオン濃度予測
Prediction of chloride at the point of splash area (B-2)

拡散係数 D ($\text{cm}^2/\text{年}$)と、表面における塩化物イオン濃度 C_0 (kg/m^3)を試行錯誤して求めた。このとき、塩分分析で得られた深さ10~30mm, 30~50mm, 50~70mmの位置における塩化物イオン濃度は、それぞれ深さ20mm, 40mm, 60mmの位置の値を代表していると仮定し、かつ深さ40mm, 60mmの位置での塩化物イオン濃度を最小二乗法でフィッティングした。その結果、 C_0 は $7.5\text{kg}/\text{m}^3$ 、 D は $0.71\text{cm}^2/\text{年}$ という結果が得られた。この値を用い、建設後40年, 50年, 60年における躯体深さ方向の塩化物イオン濃度を予測した。結果をFig.20に示す。発錆限界といわれる $1.2\text{kg}/\text{m}^3$ を越える塩化物イオン濃度が観測される深さは、現時点では躯体表面から9.5cmの位置であるが、6年後(建設40年後)では100mm, 16年後(建設50年後)では115mmとなることが予測された。主筋までのかぶり平均103mmであることから、6~16年後には、塩分浸透による鉄筋腐食が開始する危険性が高まり、構造機能の低下が懸念される。また、中性化の進展に伴い、コンクリート中に固定化されているフリーデル氏塩が Cl イオンを解離して可溶性 Cl となり、さらに深部の未中性化領域に濃縮する現象が報告されている。今回の予測は、中性化および塩害について個別に行ったものであるが、実際には上述した複合劣化も起こりうることから、劣化が加速的に進展する危険性がある。
