メタン発酵プラントのトラブル記録と長期運転データの解析

-山田バイオマスプラントを事例として-

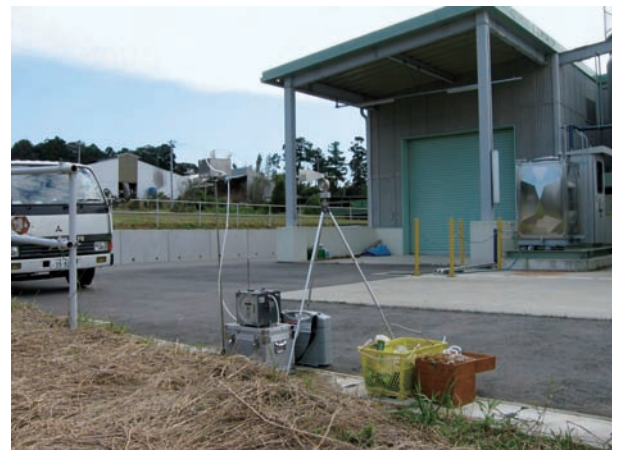
Fig.2 臭気測定の様子
Odor measurement

山田バイオマスプラントから発生する臭気をプラントの敷地境界上で測定した。臭気測定の様子を Fig.2 に示す。また、測定を行った位置を Fig.3 に、測定時の状況を Table 4 に示す。測定項目は悪臭防止法が規制対象として定めている特定悪臭物質のうち、家畜ふん尿およびその変換物から発生する可能性があると考えられる、アンモニア、メチルメルカプタン、硫化水素、硫化メチル、二硫化メチル、トリメチルアミン、プロピオン酸、ノルマル酪酸、ノルマル吉草酸、イソ吉草酸の各濃度と臭気指数(人間の嗅覚によりにおいの程度を数値化した指標、感知できなくなるまでの希釈倍率の常用対数の10倍で表される)である。臭気指数の測定方法は平成7年環境庁告示第63号、その他の項目については、昭和47年環境庁告示第9号に定める方法で行った(悪臭法令研究

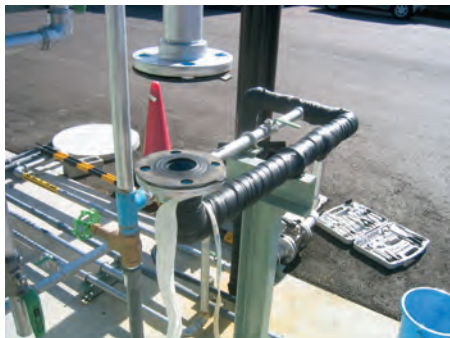
写真					
事例番号	6	日時	2005.12-2006.2	分類	低温
件名	ライン凍結、配管の破損				
事象・原因	低温によりラインが凍結し、配管が破損した。				
対策とその結果	<ul style="list-style-type: none"> ・配管を保温材(毛布、保温テープ等)で巻く。 ・クーリングタワーの冷却水を常に流す。 				
教訓	・周辺の気象観測所のデータだけでなく、現地の微気象も考慮に入れて設計を行う。				
備考	<ul style="list-style-type: none"> ・2005年～2006年の冬は気温が低い日が多かった。 ・プラントが窪地にあるため、周囲よりも気温が低いという事情もあった。 				
写真	<p>配管を保温材(毛布、保温テープ等)で覆っている様子。</p>

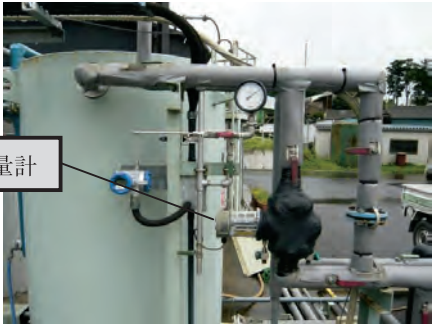
事例番号	7	日時	2006.2	分類	低温
件名	バイオガス流量計故障				
事象・原因	発酵槽から出た直後のバイオガスは約 37℃で、水分は飽和している。冬季には低温になり、バイオガス配管（発酵槽から PSA 装置までのバイオガスが通る配管）でバイオガス中の水蒸気が結露、凍結した。凝結水が凍り流量計が破損した。				
対策とその結果	・配管を保温材（毛布、保温テープ等）で巻く。				
教訓	<ul style="list-style-type: none"> ・発酵槽から出てくるバイオガスには水蒸気が含まれているので、そのラインが低温にさらされると結露し、凍結する危険性があることを認識しておく。 ・周辺の気象観測所のデータだけでなく、現地の微気象も考慮に入れて設計を行う。 				
備考					
写真	保温テープで流量計を保温している様子。

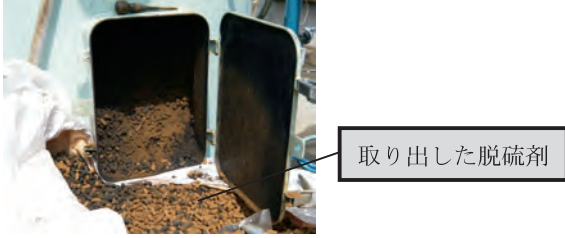
事例番号	12	日時	2006.8	分類	硫化水素
件名	脱硫塔の機能低下の見過ごし				
事象・原因	<p>脱硫塔の機能低下を見過ごしたことにより、脱硫塔通過後のバイオガス中の硫化水素濃度が最高約 300ppm に達した。下流側にある PSA 装置の吸着剤、真空ポンプのダイヤフラム、圧縮機、昇圧機、切替弁、流量計に悪影響を与えたと想定された。</p> <p>原因は、2006 年 8 月から硫化水素濃度の値が上昇していたが、計測値が正しくないと思いこんでいたため放置したこと、メタン濃度と硫化水素濃度の計測は独立しているが、計器が一体であったことから、メタン濃度計測値の信頼度低下の影響を受けたことである。</p>				
対策とその結果	<ul style="list-style-type: none"> ・検知管によるクロスチェック ・脱硫剤の取り替え（1 回/年必要と考えられる） 				
教訓	脱硫の不良は周辺機器に重大な損傷を与えるため慎重な対応が必要。脱硫剤の劣化する周期を把握し、早めに交換することが必要。				
備考					
写真	<p>脱硫剤交換の様子。</p>

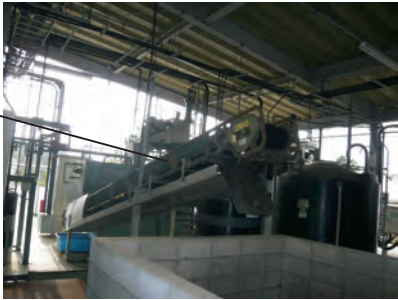
コンベアー

事例番号	17	日時	2007～2008	分類	部品の消耗・長期運転の影響
件名	コンベアーロール摩耗				
事象・原因	夾雑物脱水機、消化液脱水機の固分を排出するコンベアーのコンベアーロールが摩耗した。				
対策とその結果	交換を行った。				
教訓	すぐに復旧できるように予備品をもつ。				
備考					
写真

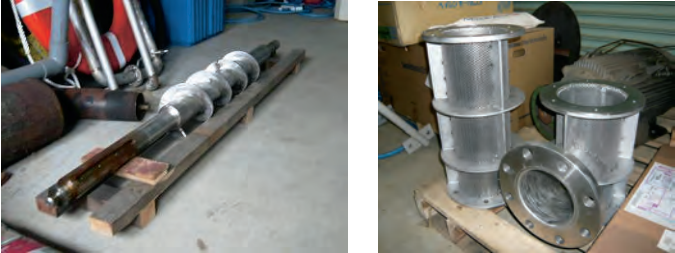
事例番号	18	日時	2008.1	分類	部品の消耗・長期運転の影響
件名	夾雑物脱水機の不調				
事象・原因	夾雑物がうまく絞れず、含水率が高い状態のものが排出されていた。原因は、夾雑物脱水機のスクリーンの磨耗。				
対策とその結果	スクリーンを交換した。また、今度同様の不調が発生した時用にスクリーンの予備を作成した。また、外筒に変形が見られ新作した。				
教訓	<ul style="list-style-type: none"> 定期的な点検が必要。 交換部品（スクリーン等）を用意しておき、原料投入ができない期間を最短にする（脱水機が壊れると牛ふん投入ができず処理が滞るため、早めの部品交換が必要である）。 				
備考					
写真	夾雑物脱水機の交換部品。スクリーン（左）、外筒（右）。
