〔農工研技報 213〕
105～116, 2012〕

平成 23 年（2011 年）東北地方太平洋沖地震における 海岸堤防の後背農地による津波減勢

－減災農地の考え方と提案－

毛利栄征*・丹治 肇**

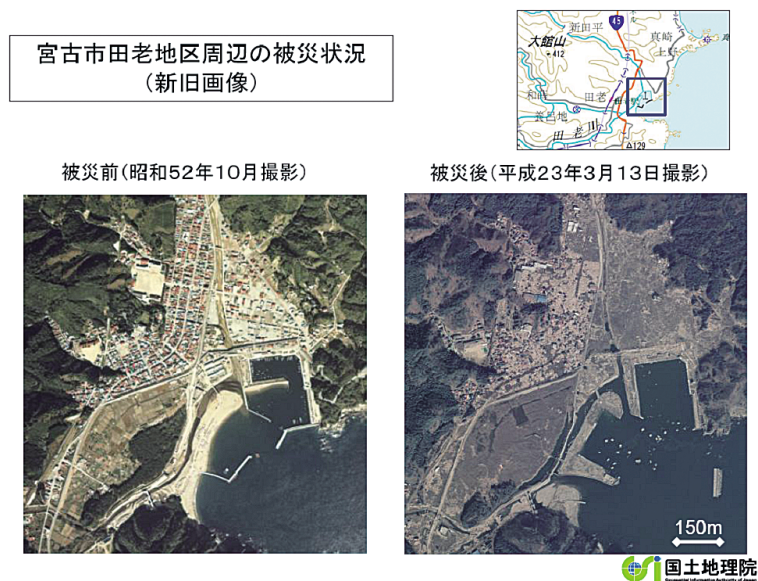
Fig. 1 宮古市田老地区周辺の被災前後の状況
Air view after and before the earthquake around Taro in Miyako
(<http://saigai.gsi.go.jp/h23taiheiyo-ok/hikaku/tarou.pdf>) 国土地理院

宮古市田老は、Fig.1 に示すように東に太平洋に広く開口した入り江の奥に位置しており、防波堤、防潮堤が多重に配置されている。漁港では津波の遡上高が 30 m を超え、乙部野では 34.7 m、重津部では 27.5m、小堀内では 37.3 m であった（渡辺満久, 2011）。

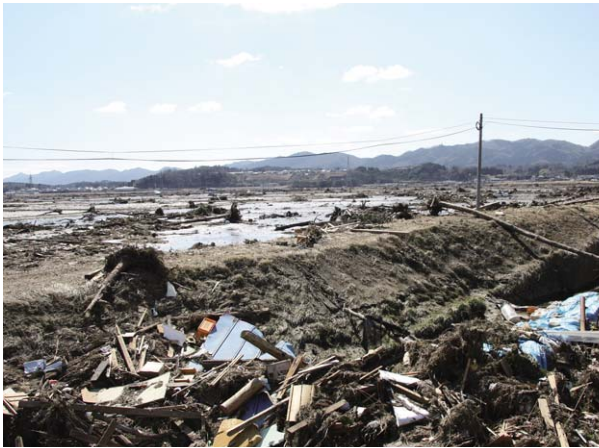
Fig. 3 宮城県農地のがれき堆積状況
View of farmland after the earthquake

海岸堤防後背地に広がる農地も甚大な被害を受けた。農林水産省による農林水産関係被害状況のとりまとめ(農林水産省, 2011a)によると農地の損壊は 17,456 カ所, 4,012 億円に達し, 東北 6 県での農地の冠水は, **Table 1**(農林水産省, 2011b)に示すように 23,600ha(水田 2 万 ha, 畑 3 千 4 百 ha)であった。特に宮城県は 15,002ha が冠水するとともに, 海岸域の地盤沈下も大きく排水不良地域が広域となり, 抜本的な農地復旧を要する状況となった。また, 後背地の農地や水路には, **Fig.3**に示すよう

に流木やがれきなどが堆積しており、完全に機能損失している。津波遡上は、宮城県岩沼地区では Fig.4（国土地理院，2011）に示すように海岸線から 5km に達しているが、比較的高位部の農地においても津波の遡上による塩害が発生している。

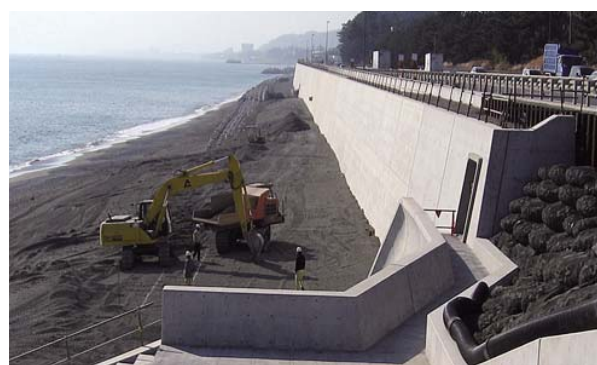
Fig.5 補強土工法によって復旧された海岸堤防（西湘バイパス，
(<http://nisishoReconstructed> tide embankment with reinforced technology)

海岸施設に補強土工法が採用された事例として，Fig.5 に示す西湘バイパスの復旧工事がある。本地区は台風によって海岸が大きく洗掘され，堤防が崩壊したため，補強土工法（RRR 工法）を用いて復旧したものである（石河雅典，2010）。
