平成 23 年（2011 年）東北地方太平洋沖地震による ため池堤体亀裂に対する緊急的な電気探査

中里裕臣*・井上敬資**・吉迫 宏**・堀 俊和***

Case Study of Urgent Resistivity Survey for Cracks in Dam Embankment Caused by the 2011 off the Pacific coast of Tohoku Earthquake

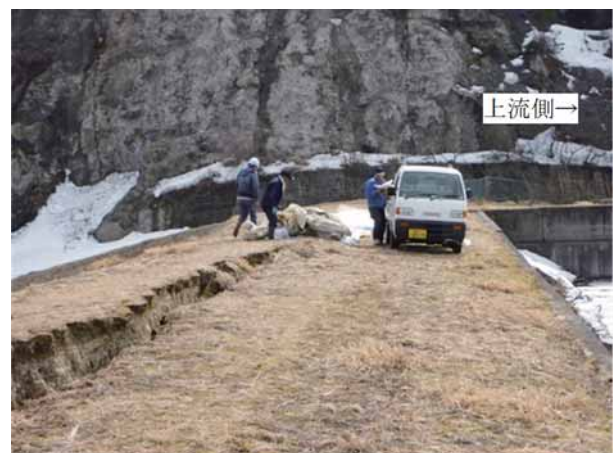
調査地は福島県安達郡大玉村の三ツ森ため池であり、気象庁による本震時の推計震度分布では震度 6 弱のエリアに位置する (Fig.1)。堤高 28.8m、堤長 205m の中心遮水ゾーン型の堤体天端には、上流側落ちの段差を伴う縦断亀裂が約 130m にわたって発生した (Fig.2)。2011 年 3 月 14 日の農村工学研究所第 3 次派遣による調査時点の貯水は満水状態であり、貯水位の低下範囲の目安を得ることが喫緊の課題となった。このため、亀裂に塩水を注入し、その前後の比抵抗変化範囲から亀裂の影響範囲を推定することとした。

Fig. 2 三ツ森ため池被災状況 (2011 年 3 月 14 日)
Damaged situation of the Mitsumori dam (2011/3/14)

じておらず、図示された比抵抗低下領域（天端から深度5-6m）が注入水の流動した亀裂の主要部分と判断された。このため、堤体亀裂深度の観点からは標高480m以下が貯水位低下の目安と考えられた。また、縦断亀裂は上流側落ちの段差を伴っており（Fig.2）、上流側斜面のすべり破壊の存在が懸念されたが、比抵抗低下領域は鉛直構造を示し、上流や下流に向かう構造はみられない。これは測線周辺に塩水が流下・浸透するような緩んだ領域が開口亀裂部分以外に広く分布しないことを示すが、すべり面は粘性土中で密着している場合もあるので、すべり破壊の有無については法面変状や開削時の調査に基づいて判断する必要がある。なお、上流側斜面の10~16mの範囲に分布する-2~-4%の比抵抗低下部は、敷石の間に設置した電極の接地抵抗が高いことによる、測定値に対するノイズの影響と考えている。

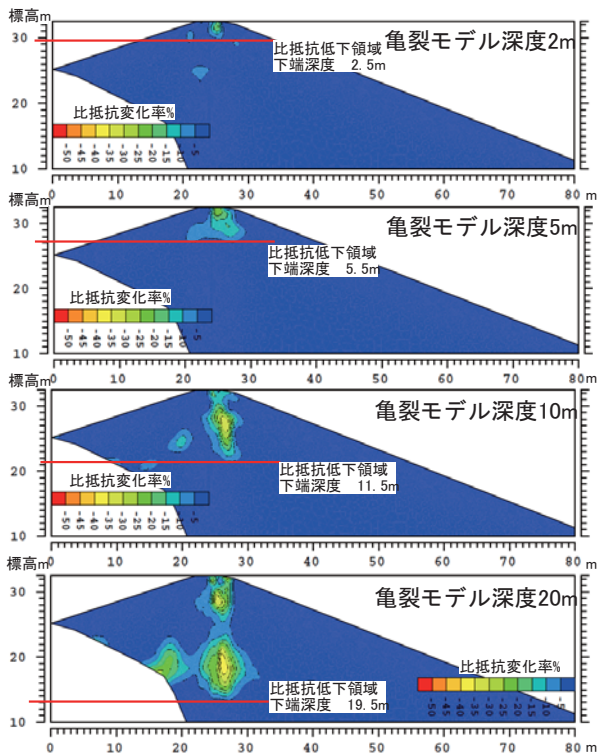
Fig.5, 6は亀裂モデル深度に応じた比抵抗低下領域を比抵抗変化率で表示したもので、見かけ比抵抗の表示範囲内に有意な探査範囲として表示している。上流側斜面12電極の場合ではおおむね亀裂モデル深度に応じた比抵抗低下部下限深度が得られる(Fig.5)。上流側斜面6電極の場合では、12電極の場合同様比抵抗低下領域の下限深度はおおむね亀裂モデル深度に応じて増大するものの、変化率は小さくなっており、深度20mの亀裂に対しては探査範囲外の部分にかかっている。

Fig. 5 亀裂モデル深度毎の比抵抗変化率分布
上流側斜面 12 電極の場合

以上の結果から、堤高30m程度の堤体に対し、数値実験に用いた探査条件を適用することにより、2次元解析によっても深度20m程度までの亀裂に相当する比抵抗低下部が得られることが示された。また、上流側斜面の電極数が少ないと比抵抗の低下は不明瞭となり、深い

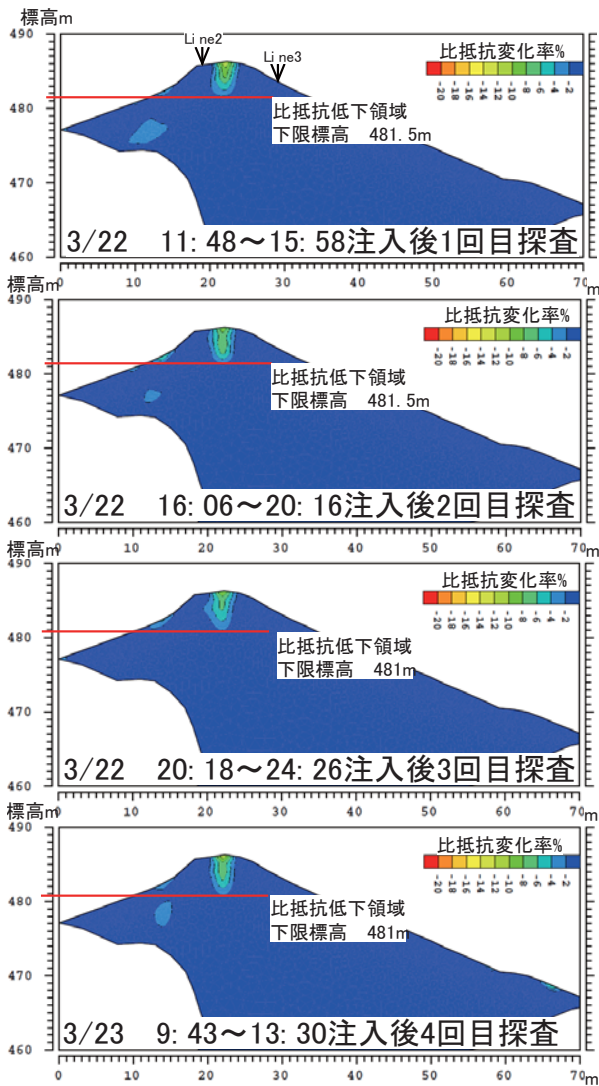
Fig.8 は低比抵抗化制約付差トモグラフィ解析による初期断面に対する測定値の比抵抗変化率分布を示す。解析された比抵抗の低下率は最大でも -10% で、注入直後から 24 時間後までその下端深度はほとんど変化しない。注入水流動後の周辺浸透による比抵抗低下部の拡大は生

Fig. 8 塩水注入後の比抵抗変化率分布図 (Line1)

東北地方太平洋沖地震により被災したため池堤体の縦断亀裂の性状を緊急に把握するため、電気探査により塩水注入前後の比抵抗変化を検出することで亀裂の可視化を試みた。手法の適用に当たっては、数値解析により 1 点からの注入であっても上流側斜面の測線長をできるだけ確保することにより、横断方向の 2 次元解析により縦断亀裂の深度を把握できることを確認した。その結果、現地調査では注入塩水による深度 5 ~ 6m の鉛直に伸びる比抵抗低下領域を検出し、これを亀裂の主要部分と判断することができ、貯水位低下標高として 480m の目安を得ることができた。現地では 3 月 14 日の農工研の調査以降貯水位を低下させており、3 月 21 日の調査開始
