## メタン発酵槽内に蓄積する物質の成分的特徴

本報告では、運転開始後7年6ヶ月が経過した、メタン発酵プラントの発酵槽内に蓄積する成分の分布とその成分を調査し、得られた結果をもとに、メタン発酵プラントの設計や維持管理に関する留意点をとりまとめた。

## Characteristics of Materials Accumulated in a Digester Tank for Methane Fermentation

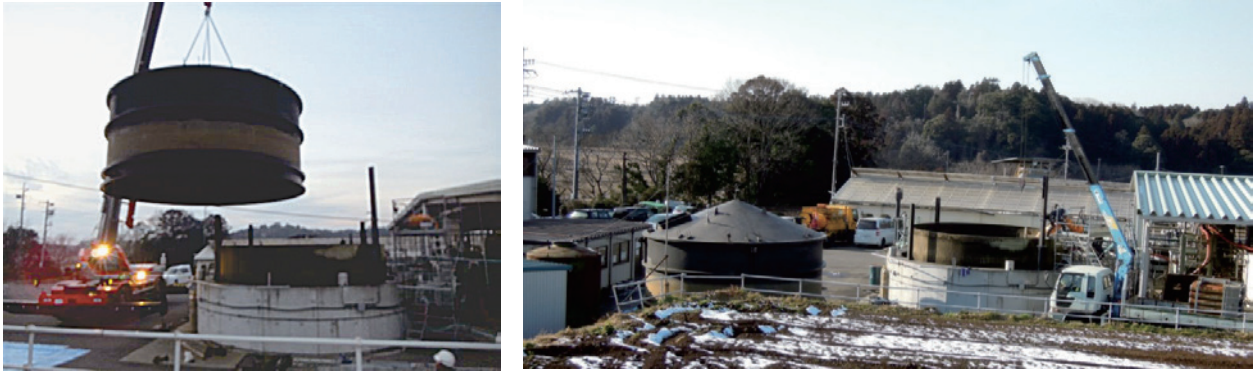
発酵槽の屋根の取り外し作業（左：クレーンによる吊り上げ，右：取り外し後の発酵槽）

発酵槽内の蓄積物の調査の準備として、まず、発酵槽の屋根をクレーンで吊り上げて取り外し、発酵槽内の液の排出を行った。発酵槽の液を空にした状況で、発酵槽内の蓄積物の分布状況の把握や蓄積物のサンプリングを行った。そして、蓄積物のうち、発酵槽底部に堆積していたものをバキューム車で吸引することにより除去し、攪拌機の交換を行った。最後に、再び屋根をクレーンで元に戻し、一連の作業が終了した。一連の作業手順を Fig. 2 の写真に示す。

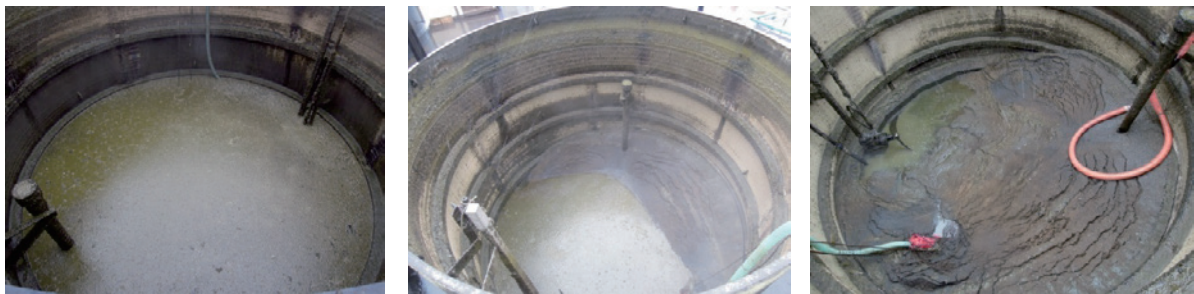
発酵槽内の液の排出による水位の変動の様子（左および中：作業途中の発酵槽の様子，右：排出終了後の様子）

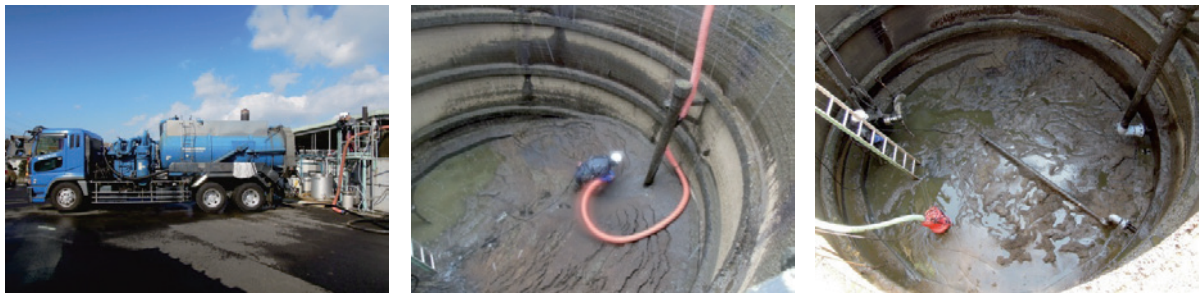
発酵槽の底部堆積物を吸引し、除去している様子（左：吸引車，中：堆積物の吸引作業，右：作業後の様子）

していなかったため、バキューム車による吸引で除去することが可能であった。仮に発酵槽の底部に堆積物を引き抜くための排出口を設置しておけば、今回の調査のよ

うな発酵槽の開放を行うことなく、堆積物の除去が可能であることが示唆された。ただし、発酵槽への砂の混入は完全には避けられないため、攪拌機により吹き寄せら

れる部分への機器の設置は避けるとともに、堆積物を排出できる設計とすることが望ましい。

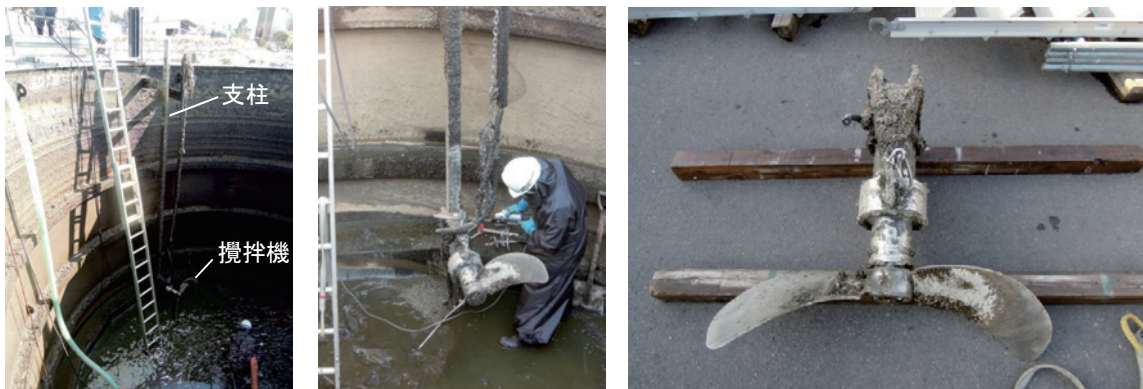
Fig. 2 堆積物調査のための一連の作業

攪拌機の取り外し作業（左：攪拌機の設置位置，中：攪拌機の取り外し作業，右：取り外した攪拌機）

白色結晶は固い結晶で、攪拌機および攪拌機を固定するための支柱などに 3～8mm 程度の厚みで付着していた (Fig. 3 の写真)。羽根などの可動部への析出量は比較的少なく、攪拌機の可動部以外部位への付着が多い傾向があった。また、白色結晶が分布していたのは攪拌機周辺のみで発酵槽の壁面への付着は確認できなかったため、量としては少量であった。白色結晶は固結しており、発酵槽内に設置していた攪拌機等の装置の取り外し作業は、結晶を削りとらなければ実施できない状態であった。

このように、メタン発酵槽内では MAP 等が結晶化するおそれがあり、多量の結晶の付着は、攪拌機等の発酵槽内に設置した機器の機能低下や機器同士または機器と発酵槽の底面・壁面との固着などが起こる懸念がある。結晶の析出を制御することは難しいため、発酵槽の設計に際しては、発酵槽内に白色結晶のようなものが析出し、

発酵槽内の機器が周囲と固着することにより生じる問題（発酵槽内の機器の交換作業等に支障が出るなど）について考慮する必要がある。
