震災からの復旧過程における農業用水の 塩分濃度モニタリング

友正達美* 谷本 岳* 内村 求*

Salt Concentration Monitoring of Irrigation Water During the Recovery Process from the Earthquake Disaster

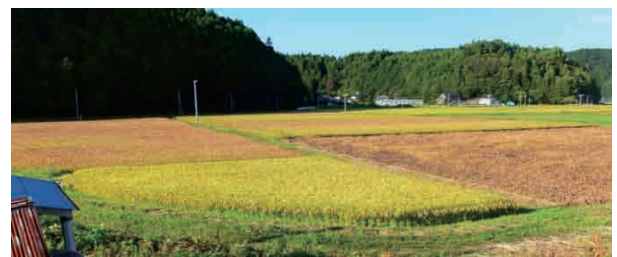
いたが、出穂後の2012年8月には農業用水が原因と見られる塩害が発生した（Fig.2）。

Fig.2 2012年に発生した水稲の塩害
Rice damaged from salt water, in 2012

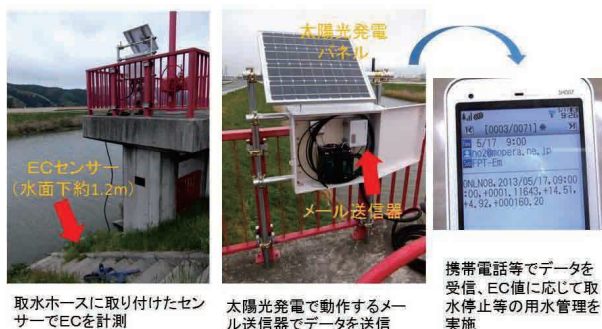
ECデータ送信システムは、ECを観測し、その値を指定したメールアドレスにメールで送信するものである（Fig.3）。これによって、用水管理者はECの観測値をリアルタイムで把握でき、それに応じた用水管理を行うことができる。

ECデータ送信システムはECセンサー、メール送信器、電源から構成される。ECセンサー（東邦マーカントイル社製AQUA watcher、測定範囲0.05～100mS/cm、精度±0.5%+0.001mS/cm）は、取水するホースの先端付近（水深約1.2m）に設置した。EC観測の時間間隔、メールの送信間隔はそれぞれ任意に設定できるが、用水管理者と協議して、メール受信の回数があまり多すぎず、かつ、用水管理を行う上で実用的な頻度として、試行的に1時間間隔、毎正時に観測しメール送信することとした。電源は外部からの電力供給を必要としないよう、太陽光パネルとバッテリーを使用した。

Fig.3 ECデータ送信システム
EC data-mail sending system
