農業用コンクリート水路における 摩耗機構および促進摩耗試験に関する研究

渡嘉敷 勝*

* 施設工学研究領域施設機能担当

キーワード：農業用コンクリート水路，摩耗機構，促進摩耗試験，セメント系材料，カルシウム溶脱

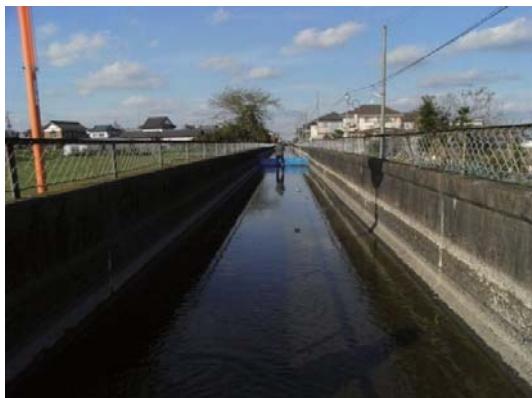
Fig. 16 C 地区の水路状況
Canal state in the C district

C 地区の状況を Fig. 16 に、また、水路底版からの高さ別に求めた算術平均粗さ Ra を Fig. 17 に示す。調査地点の C1, C6, C7 は、同一水路にあり、C6 は C1 の 1,500 m 下流、C7 は C6 の 300 m 下流地点となっている。C1 と C6 について、多少のばらつきはあるものの水路底版に近づくほど表面が粗くなる傾向を示している。C7 については、高さ 60 cm 付近の算術平均粗さが突出して大きくなっているが、これは、この地点における骨材の露出が大きかったことによる。また、C7 地点における底版の算術平均粗さは C1 および C6 と比較して小さな傾向を示した。

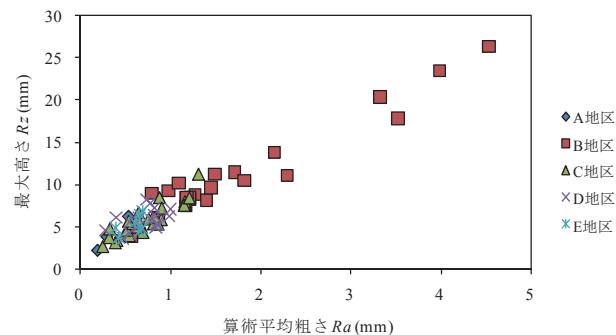
Fig. 23 算術平均粗さ R_a と最大高さ R_z の関係
Maximum height R_z versus arithmetic average roughness R_a

った。また、同図からは次の2点が指摘できる。a) 算術平均粗さRaと最大高さRzとの関係は線形の関係を有していること、b) B地区を除く地区においては最大高さがほぼ10mm程度となっていること、である。a)については、5地区のデータを統合して最小二乗法による線形近似を求めたところ、決定係数は0.93となり、相関が高いことが示された。これは、現場において簡易的に最大高さを求めることができれば、表面粗さの指標としてもある程度信頼のおけるデータを取り得ることを示唆している。具体的には、剛性の高い定規などをコンクリート表面に当て、その定規下面から最大谷深さと思われる地点までの長さをノギスなどで求めれば、最大高さが求まる。このことは、レーザー変位計などが用意できない現場における簡易粗さ指標の算出が期待できることを示唆するものである。また、b)

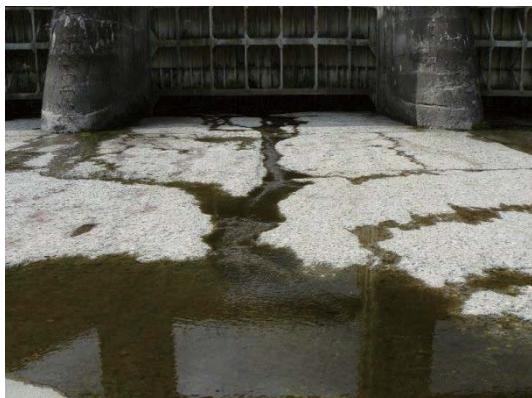
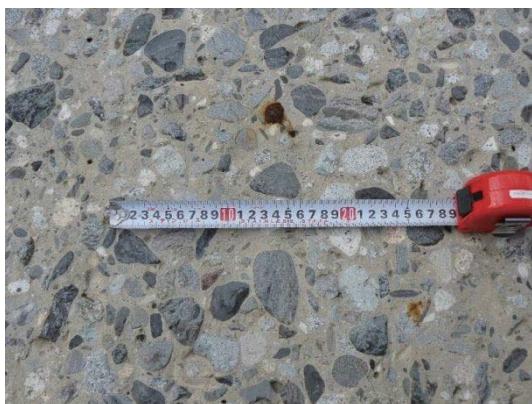
Fig. 25 F 地区（頭首工）の状況
Apron state of head works in the F district

Fig. 25 に F 地区の状況を示す。左写真は頭首工のエプロン部を下流側から撮影したもの、また、右写真はエプロン部の摩耗状況を接写したものである。左写真からは、水みち部分が存在すること、つまり、局所的に摩耗深さが大きなところが生じていることが読み取れる。このような通路が生じる原因としては、エプロン部に到達した礫や岩が水みち部分に落ち込み、その部分を転がることで、摩耗進行が他の部分よりも速くなったことが考えられる。右写真および **Fig. 26** からは、粗骨材とその周辺部のモルタル部とかんなで削ったように一様に摩耗が進行していることが読み取れる。そして、衝撃で損傷したと考えられる骨材も散見される。また、粗骨材はある程度周辺のモルタル部が摩耗すると脱離していることが示されている。

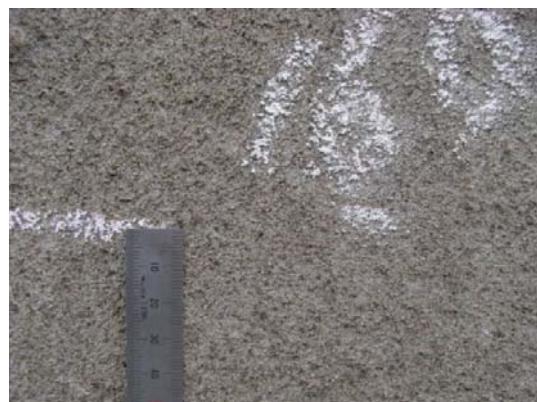
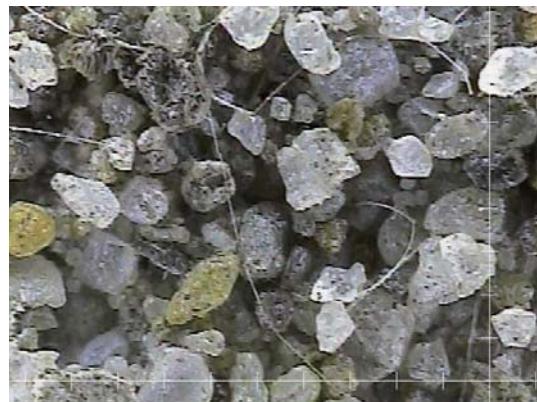
Fig. 28 補修後に摩耗された G 地区の水路状況
Eroded canal state after repair in the G district. The polymer cement paste is lost, the fine aggregate remains at the surface.

G 地区の状況を Fig. 28 に示す。左写真より、ポリマーセメントモルタルを用いた補修工法においても、数年の供用

メントは普通セメントよりも引張り、接着性などに優れることから、結合材としてのポリマーを含まない普通コンクリートにおいても、セメントペースト部の脱離から細骨材の脱離へと摩耗が進行するものと判断される。

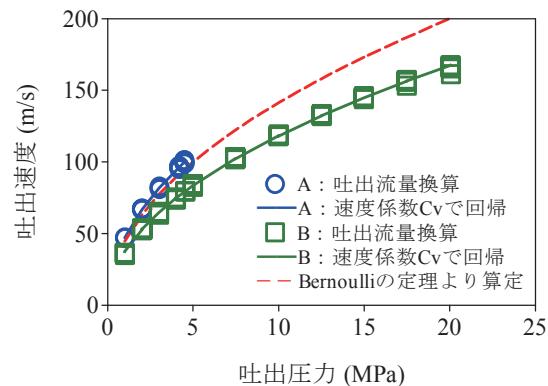
Fig. 36 吐出圧力と吐出速度との関係
Comparison of water jet flow velocity as a function of the discharge pressure with device A and B

として算定した曲線も示した。しかし、実際の吐出速度は渦、剥離、粘性などの影響で、式(5)の v より小さくなり、

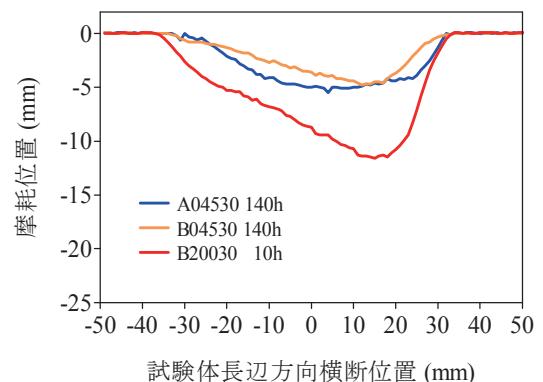
Fig. 37 摩耗断面形状の例

の試験体も同様の摩耗状況にあった。これは、吐出装置 B において水噴流の分布に偏りがあることが原因と考えられた。しかし、先述した摩耗深さの計算では、横断位置 -25～+25 mm 間の摩耗位置データを用いており、同範囲は摩耗範囲（概ね -35～+33 mm）の約 74% を占めること、そして、最深部を同範囲内に含むことから、摩耗進行の偏りが摩耗深さの評価へ及ぼす影響は小さいと判断し、以下

Examples of the eroded cross-sectional shape

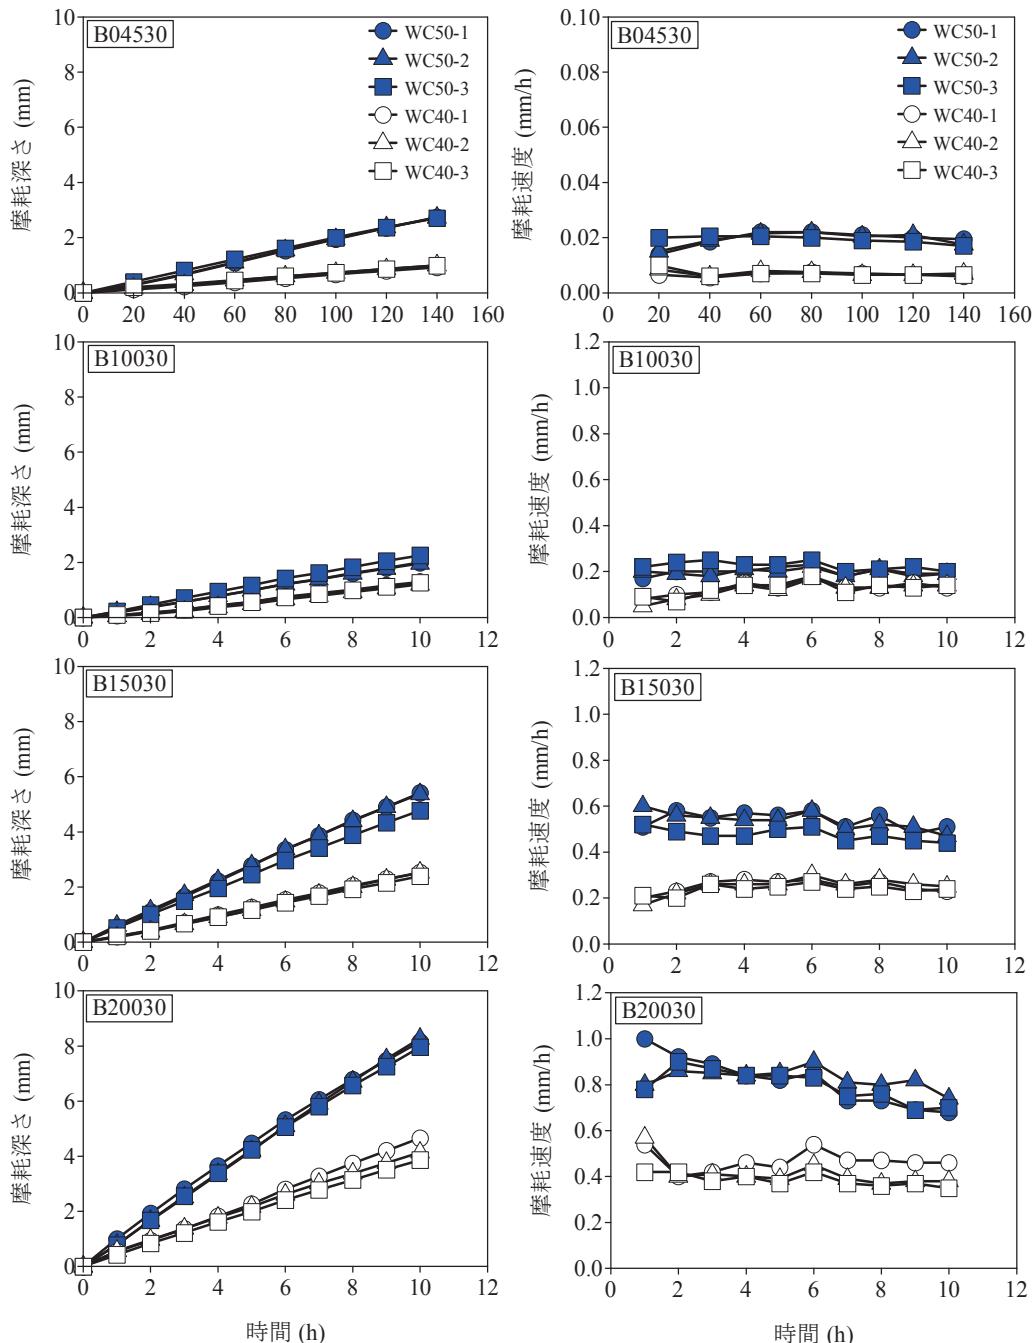
Fig. 39 吐出装置 B における試験時間と摩耗深さおよび摩耗速度との関係
Erosion depth and rate at each discharge pressure using the device B. From the upper: 4.5, 10.0, 15.0, 20.0 MPa.

吐出装置 B における試験時間と摩耗深さおよび摩耗速度との関係を Fig. 39 に示す。吐出装置 B においても A と同様の傾向となり、①時間経過に伴い摩耗深さが線形的に

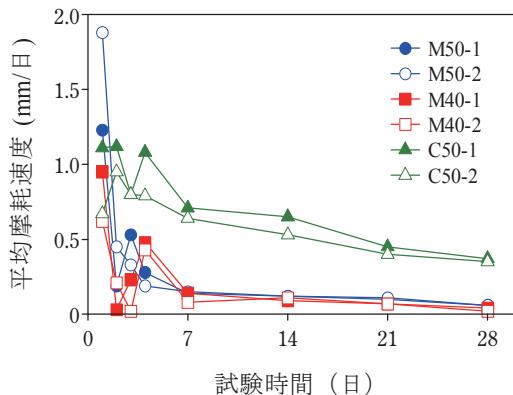
Fig. 49 試験時間と平均摩耗速度の関係

日当たりの平均摩耗深さを平均摩耗速度として示したのが Fig. 49 である。初期 7 日目までは各試験体とも変動が大きいが、7 日目以降は変動が少ない結果となった。また、モルタル試験体およびペースト試験体とともに平均摩耗速度が低下していることが示された。7 日目以降の平均摩耗速度の低下については、モルタル試験体とペースト試験

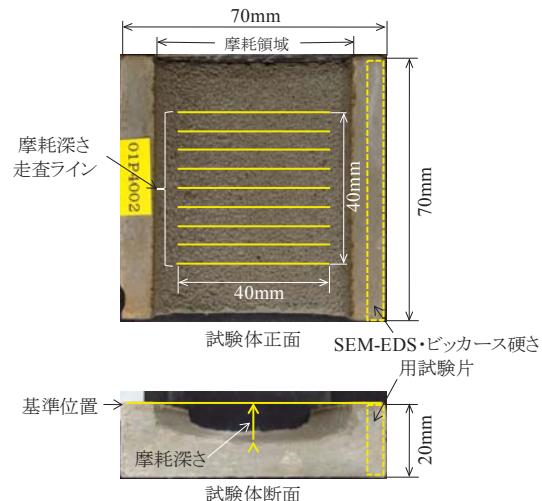
Fig. 63 試験体の摩耗状況と計測および試験片採取位置
Overview of eroded state, erosion depth measurement position and collection position of specimen for SEM-EDS

試験は、水噴流摩耗試験を終了した試験体から切り出された SEM-EDS 用試験片の残りを試験片とし、溶脱深さ方向の断面を研磨した後、溶脱表面から 1, 2, 3, 4, 5, 7, 10 mm においてビッカース硬さを各 10 点計測した。

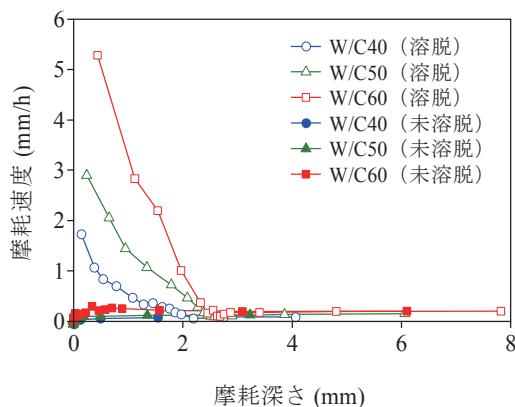
Fig. 65 摩耗深さと摩耗速度との関係
Erosion rate versus erosion depth

摩耗深さと摩耗速度との関係を Fig. 65 に示す。この図より、各溶脱試験体の摩耗速度は表面付近において大きく、摩耗深さが深くなる程、摩耗速度は急激に低下し、約

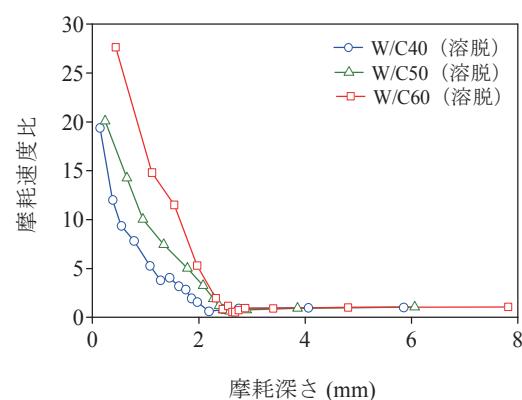
Fig. 66 摩耗深さと摩耗速度比との関係
Erosion rate ratio versus erosion depth

以上の結果より、溶脱試験体においては表面から深さ 3 mm 程度に耐摩耗性の異なる領域の境界があり、未溶脱試験体と比較した場合、3 mm 以浅では耐摩耗性が低く、3 mm 以深では同等の耐摩耗性を有していることが示された。このことから、溶脱試験により試験体表層部 3 mm 以浅が脆

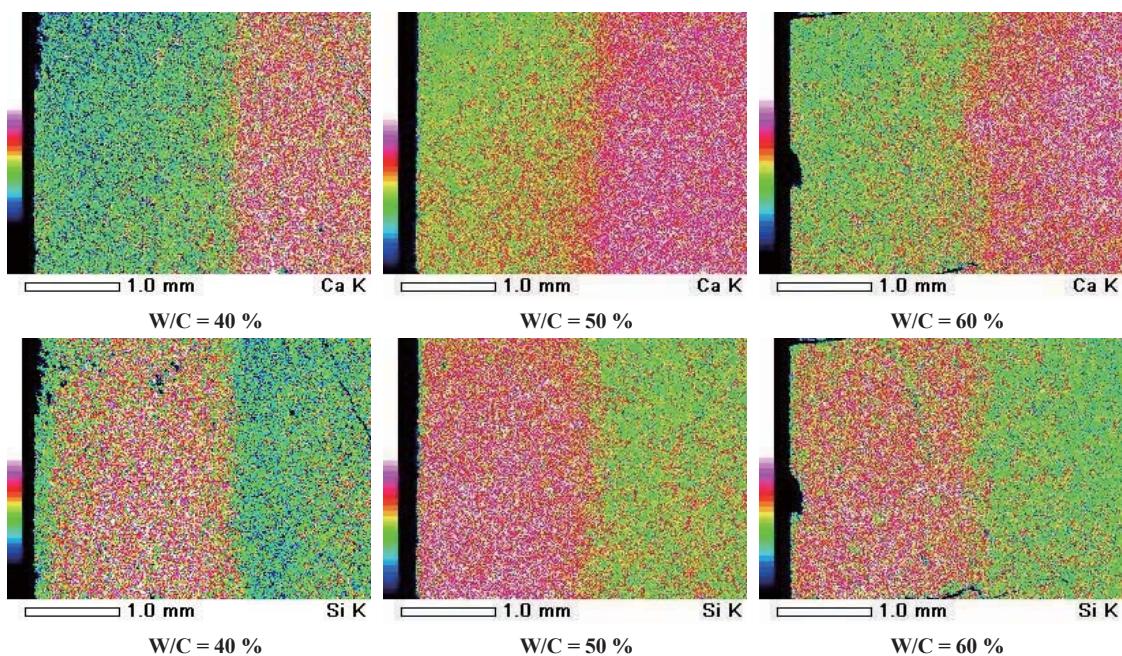
Fig. 67 溶脱試験体における Ca, Si の特性 X 線強度(cps)分布
(図中の左辺が溶脱表面で、右辺側に向けて深さ方向となる。各図の左側カラーバーは上部ほど高強度を示し、各元素の濃度が高いことを表す。元素記号側の K は特性 X 線の K 系列を示す。)
Characteristic X-ray intensity distribution of Ca and Si in Ca leached specimens

SEM-EDS による面分析の結果である Ca, Si の特性 X 線強度分布を **Fig. 67** に示す。いずれの水セメント比においても表層から 2 mm 程度付近に Ca 強度の相違する領域の

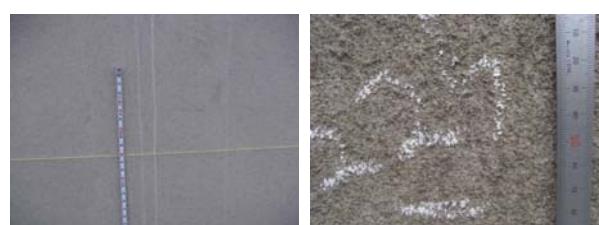
Fig. 70 補修材の表面状況
Surface states of repair materials. (a) Canal sidewall after repair construction, (b) canal sidewall after 1 year.

開水路においては、水路躯体に補修材料を施工して通水性や水密性の機能回復を図る補修が実施されている。補修後初期の通水性については、材料の粗度係数試験により推定することは可能であるが、長期供用され、摩耗が進行した場合の粗度係数については推定できず、長期的な通水性能の照査の観点から課題となつている (Fig. 70)。本節で

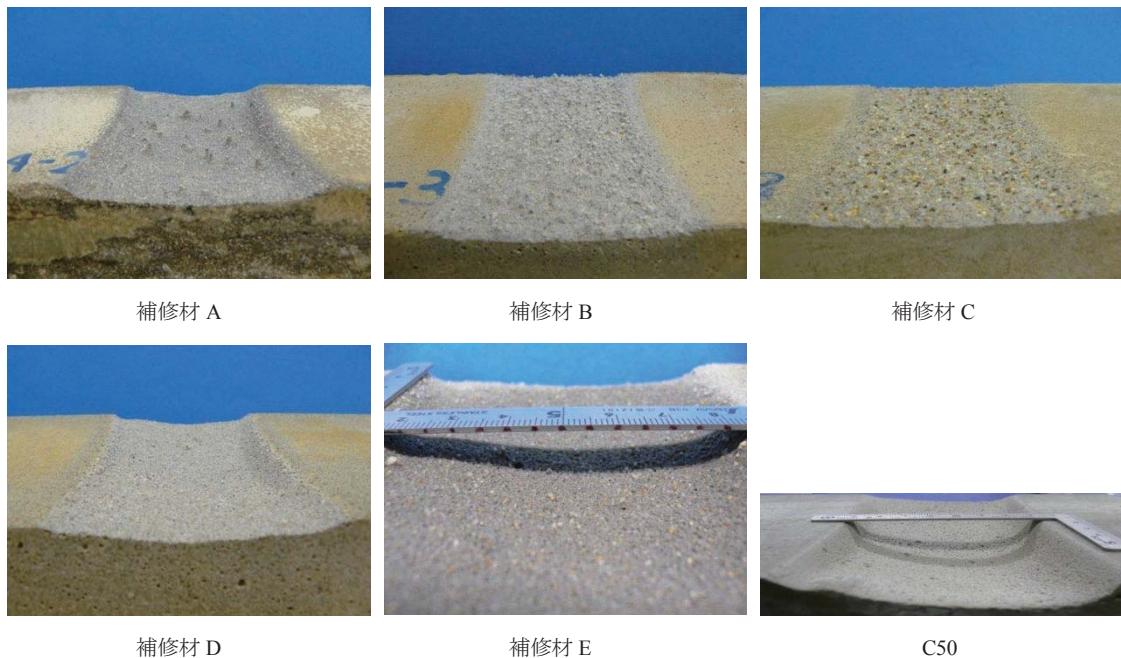
Fig. 71 試験終了後の表面状況
Surface states of specimen after accelerated erosion test

試験終了（672時間）後の試験体の表面状況を**Fig. 71**に示す。この図より、材料による表面状況の相違が見て取れる。平均摩耗深さの経時変化（**Fig. 72**）では、補修材料により、摩耗の進行の速度に差があることが示された。モルタル試験体（M50, M40）との比較では、補修材料A, D, Eは摩耗進行が速く、補修材料B, Cは遅いことが確認された。この結果は、補修材料B, Cの方が耐摩耗性の高い材料であることを示唆している。また、平均摩耗深さの進

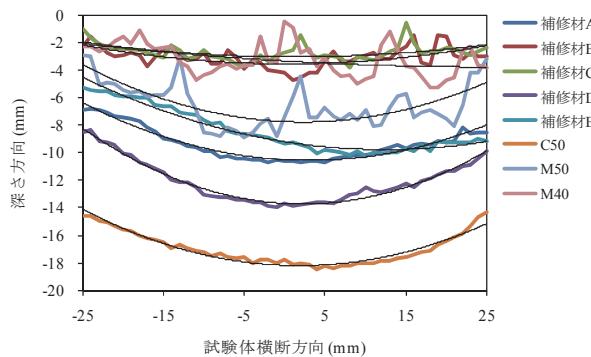
Fig. 73 表面形状および補正用の近似曲線の例
Examples of surface profile of specimen and the fitted curve for the correction

表面形状データから粗度係数を推定するにあたり、**Fig. 73**に示すデータの補正を実施した。各表面形状データを2次関数で近似し、近似曲線から各データまでの偏差を新たな表面形状データとした。水噴流摩耗試験機による摩耗試験においては、試験体の中央部がより速く摩耗進行し、中央部から縁辺部に向けて湾曲した表面形状が形成される。このため、この湾曲したデータから式(1)を用いて算術

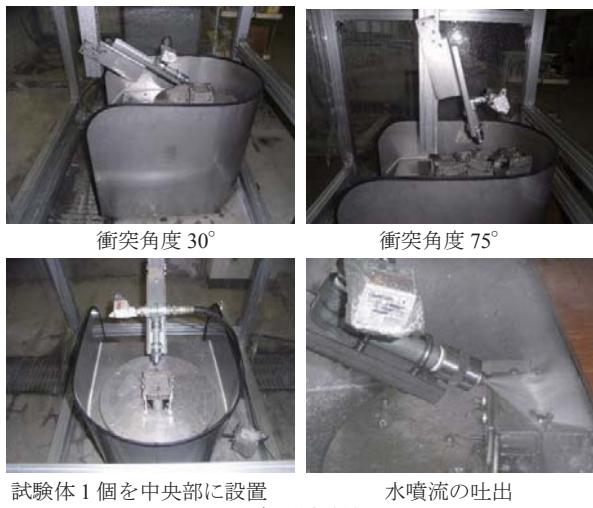
Fig. 77 新型試験機の状況
Conditions of the new water jet erosion tester

試験体 1 個を中央部に設置
水噴流の吐出

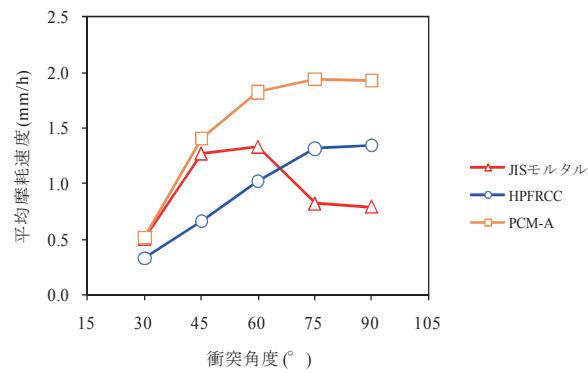
Fig. 80 衝突角度と平均摩耗速度との関係
Average erosion rate versus the impact angle of water jet

平均摩耗深さの経時変化データを 1 次直線 (切片 = 0) で近似した場合の直線の傾きは、各試験における平均摩耗速度を表す。その値を Fig. 80 に示す。HPFRCC および PCM-A は、衝突角度の増加とともに平均摩耗速度が増加し、衝突角度 75~90° で最大になることを示している。こ

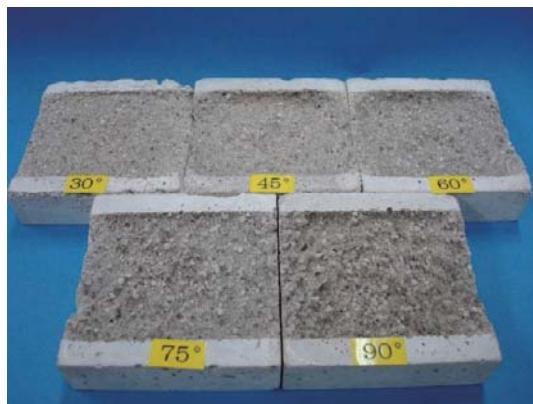
Fig. 81 JIS モルタルの試験後の表面状況
Eroded surface states of the specimens after test

Fig. 81 に示すように、JIS モルタルにおいては、75 および 90° において表面に突起状部分が多数形成されている。この突起状部分における摩耗進行の遅延が平均摩耗速度の低下を招いた原因と考えられる。JIS モルタルにおける突起状部分の形成が表面の粗さを大きくすることは、Fig. 82 に示す平均摩耗深さと算術平均粗さとの関係からも読み取れる。一方、HPFRCC および PCM-A も材料中に骨材を含んでいるが、その粒径が小さいために突起状部分の形成には至らず、摩耗進行の遅延が生じなかったものと考えられる。
