平成23年（2011年）東北地方太平洋沖地震による津波で冠水被害を受けた砂質畑の土壤塩分モニタリング

宮本輝仁*・亀山幸司*・塩野隆弘*

Assessing Salt Concentrations in the Root Zone of the Farm Land Covered with Seawater during the 2011 off the Pacific coast of Tohoku Earthquake

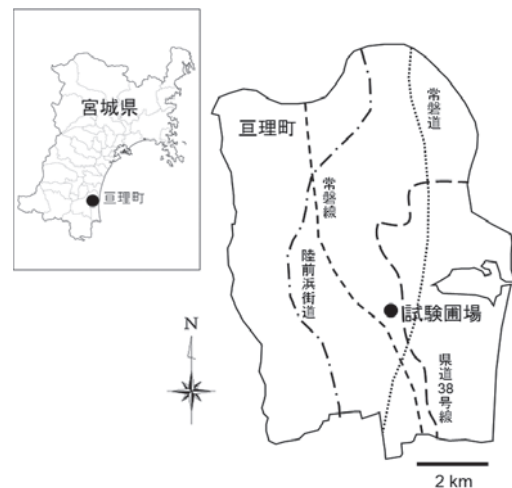
Fig. 1 試験圃場の位置図

Location of experimental field for salt removal

試験圃場は宮城県亘理郡亘理町長瀨地区内に位置するイチゴ栽培ハウス（横4.5m×縦47m）である（Fig.1, Fig.2）。試験圃場では、津波により海水が1m程度冠水した。津波により排水機場の機能が喪失したため、冠水が5日間程度続いた。海水が引いた後にはヘドロが表層に5-7cm堆積していたが、5月中には除去された。6月上旬にハウスのビニールが取り払われ、降雨による除塩が開始された。6月下旬からは隣接するハウス6棟を使い、東北農政局の農地の除塩実証調査が実施された（仁後と河田, 2011）。なお、地下水位は地表面下3m程度の深さにある（地権者への聞き取りによる）。

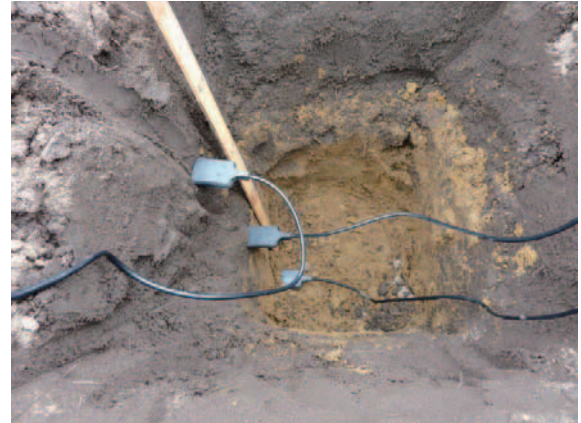
Fig. 3 誘電式土壌水分センサーの設置状況
Installation of dielectric soil moisture sensors

土壌水分、電気伝導度および土壌温度をモニタリングするために、土壌埋設型の誘電式土壌水分センサー(5TE, Decagon社製)を深さ15cm、30cm、45cmの3深度に地表面と平行に埋設した。センサーはデータロガー(Em50, Decagon社製)に接続され、1時間間隔で深さごとの土壌水分、電気伝導度および土壌温度の計測を行った(Fig.3, Fig.4)。観測期間は7月8日-8月2日である。
