農業工学研究所技報

第201号

農地法面の崩壊・侵食事例と圃場の造成形態の特徴

Examples of Failure and Erosion in Embankment Slope and its Characteristic Configuration of Reclaimed Farm

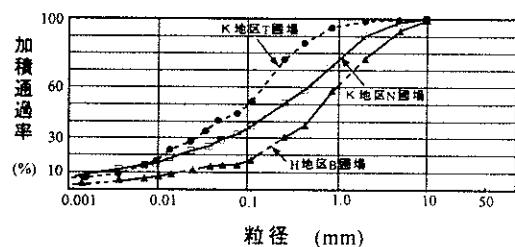
Fig.1 土壤の粒径加積曲線の例
Examples of soil grading curve

K地区的地質も中生代白亜紀の花崗岩類であり、同様に、ブルドーザやバックホーによって容易に掘削できる程度に風化している。ただし、土壤はH地区と比較して細粒であり、また粒度分布はFig.1に示したように圃場によつても差があった。土粒子の密度は $2.70\text{--}2.77\text{g/cm}^3$ 程度である。

法面崩壊と関連する土の剪断強度は、H地区が $C_i=0.9\text{ kPa}$, $\phi_i=41^\circ$ （試料採取による法面の γ_i は 1.57g/cm^3 ）であるのに対し（古谷・小倉, 1999），K地区T圃場の場合は $C_i=2.94\text{kPa}$, $\phi_i=30^\circ$ （一面剪断試験による。試料採取による法面の γ_i は 1.45g/cm^3 ）であった。

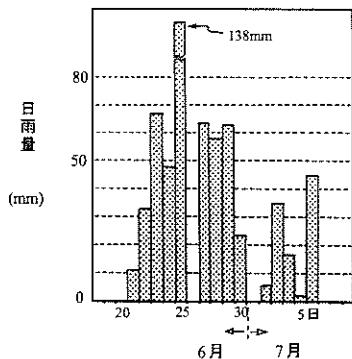
Fig.2 1年目の崩壊発生時の豪雨
Rainfall at slope failure in the first year

この地区ではFig.2に示した豪雨によって、大小23の法面崩壊が発生した（1年目の崩壊）。また翌年にもFig.3に示した大雨があり、1箇所で法面崩壊が、また3箇所で圃場や法面の侵食が発生した（2年目の崩壊・侵食）。

1年目の崩壊は、この年の6月下旬から7月上旬までの降雨によって発生した。最大日雨量は138mmであり、2週間の総雨量は603.5mmに達した（Fig.2）。この年は、この造成地のほとんどの盛土法面で崩壊あるいは侵食が発生している。

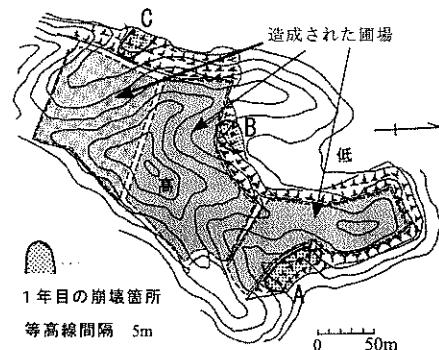
Fig.4 開発前の地形とHa圃場の計画図
Topography before reclamation and planning of Ha farm

Fig.4に、Ha圃場の旧地形と崩壊箇所等、Fig.5にHa圃場の地表面形状と崩壊箇所等を示した。Fig.2に示した1年目の崩壊発生時の豪雨によって、この圃場では3箇所の崩壊が発生した（圃場造成後4年目）。Photo 1 (Figs.4,5のA)はそれらのうち最大規模のものである。浅い円弧滑りが数段階に発生した様子を読み取ることができる。この箇所は、Fig.4からわかるように沢を埋め立てた地形である。法面勾配は1:1.5で、5mおきに小段と承水路が設けられ、法尻には暗渠排水工が設けられていた。また、法尻には柵工が施されていたが、擁壁や蛇籠などによる押えは行われていなかった。崩壊後の現場の観察結果から、最初に法尻下部に崩壊が発生し、浅い円弧すべりによる崩壊が順次上部に進行したものと推定された。

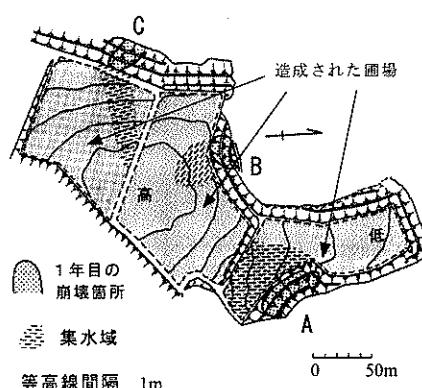
Fig.5 開発後のHa圃場の地形
Topography of Ha farm after reclamation

Fig.5からわかるように、地表に降った雨は丘陵全体に分散して流れ、特に雨水が被災箇所に集中するような地表面形状は読み取れない。この崩壊箇所 (Fig.5のA)

の上部にある圃場についても、雨水は北方の切土部に向かって流れるような地表面形状をしている。したがって、1年目の6~7月豪雨では浸透水によって盛土の飽和度が高くなり崩壊が発生したと考えられるが、2年目の5月19日の降雨では、この時点では復旧工事は行われていなかったにもかかわらず、法肩付近に部分的な崩壊が連続するにとどまり、大きな侵食を受けるには至らなかった。なお、圃場には牧草が植えられていた。

Fig.5のA法面では1年目の崩壊の翌年の秋、法尻にフトン籠を、法面中腹に柵工を設置するという一般的な工法で復旧工事が行われた (Photo 2)。また法面保護工として、種子散布工とムシロ張工が施された。その後植生は順調に生育し、復旧工事5年後にはススキや葛、ヤシャブシ等の進入が見られ、それまでに日雨量100mm近い雨（総雨量では120~130mm）を数回経験したが侵食を受けることなく、法面の安定した状態が観察された (Photo 3)。高さ15mを超える法面であり両側が山林であることから、植生が繁茂した状態でも乱雑な感じは薄く、遠方からの観察では景観上の問題は特に感じられない。

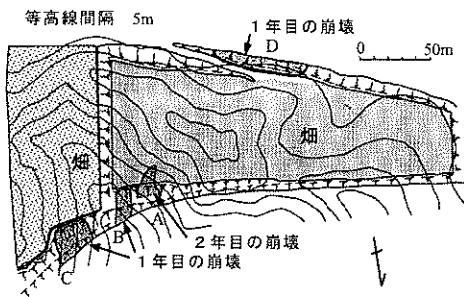
Fig.6 開発前の地形とHb圃場の計画図

Fig.6にHb圃場の旧地形と崩壊箇所等、Fig.7にHb圃場の地表面形状と崩壊箇所等を示した。この圃場では、Fig.2に示した1年目の崩壊発生時の豪雨により3箇所の法面崩壊 (Figs.6,7のB,C,D) が発生した（圃場造成後5年目）。Fig.6からわかるように、法面崩壊はすべて盛土部（勾配1:1.5）において発生している。これらの法面の内、BとCの2箇所は同年中に復旧されたが、翌年5月19日の降雨によって、Bと隣接する箇所で再び法面崩壊が発生した (Fig.7のA)。

また、Fig.6のCの崩壊箇所は、圃場の傾斜が法面と逆方向（南側に傾斜）であり、2年目の降雨では被災しなかった。

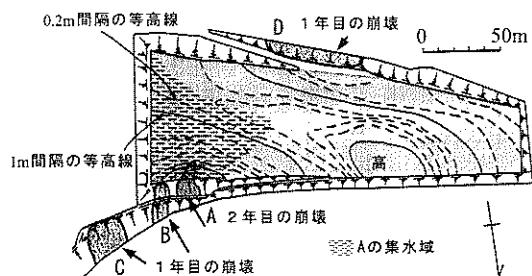
Fig.7 開発後のHb圃場の地形

現場の観察結果から、初めに圃場からの浸透水と降雨により盛土の表層部分が飽和し、このため表層崩壊が発生し、続いて法肩が崩落し、さらに集まって来た流水によってV字谷状に大きく侵食されたものと推定された (Photo 4)。Fig.7からわかるように、A、Bの箇所は周囲よりも低くなっているため、圃場に降った雨のかなりの量が地表水として集まり、また砂質土の盛土部であるので地下浸透水も共に被災箇所の法面に集まり易い地形となっている。降雨強度が大きくて地表水が十分排水しきれない場合には、圃場に地表水が滞留して法面への浸透水が多くなりやすく、法面が飽和しやすい条件にあつたと考えられる。なお、圃場ではこの時トウモロコシが栽培されていた。

また、H地区2年目及びK地区T圃場の崩壊が、日雨量100mm前後の降雨で発生したことは、これらの法面が特に被災しやすい特質を持っていたことを裏付けている。H地区のFig.7のAの事例では、抵抗力の小さな盛土法面に水が集まり易い地表面形状であったこと、法面が飽和した場合に表層崩壊を起こし易い法面構造であったことが、2年続けて大きく被災した主な要因と考えられる。

崩壊し侵食されたAの法面は、同年の秋に土砂で埋め戻され、法尻にフトン籠、法面中腹に柵工が設置され、また法面保護工として種子散布工とムシロ張工が施された (Photo 5)。補強工事後の2年目の年には2~3日間の連続雨量で100mmを越える雨が二度あったが、補強工事が効果を発揮していたと思われ、法面崩壊は発生しなかつた (Photo 6)。この法面も、ヨモギやセイタカアワダチソウの他、ヤシャブシやエニシダのような木本類が進入し、その後、日雨量100mm近い雨を数回経験したが侵食を受けることはなく、復旧工事5年後には植生は十分に繁茂し、法面は安定していることが観察された (Photo 7)。

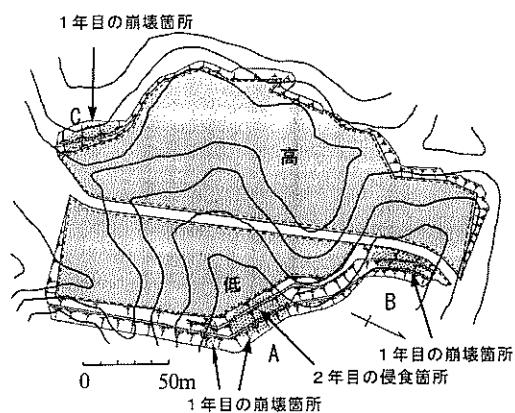
Fig.8 開発前の地形とHc圃場の計画図

Fig.8に、Hb圃場の旧地形と崩壊箇所等、Fig.9にHb圃場の地表面形状及び崩壊箇所等を示した。Figs.8,9のAの箇所はFig.2に示した1年目の崩壊発生時の豪雨で法尻から崩壊が発生し（圃場造成後2年目），同年に復旧工事が行われていたが、Fig.3に示した翌年の降雨によって再び被災した。2年目の降雨の時点では、法尻に蛇籠工が設置され、法面中腹には柵工が施されていたので崩壊は発生しなかった。法面には種子散布工とムシロ張り工が施されていたが、復旧後の期間が短かったため植生は十分に生育しておらず、侵食に対する抵抗力は小さかった。被災後の現場を観察した結果、圃場に浸透し法面に浸出した水によって侵食されたものと推定された（Photo 8）。なお、圃場には牧草が植えられていた。

また、この箇所の近くの法面（Figs.8,9のB）も1年目の豪雨時に崩壊し、同年に復旧工事が行われていた。この箇所もA法面と同じように盛土部であり、また地表

水が集まりやすい地形となっている。ただし、法面直上部に南北に走る道路があり盛土が密に転圧されていたものと思われ、被災の程度は比較的小さく、法面小段の承水路とその周囲が崩落するに留まった。

この丘陵の別の箇所 (Figs.8,9のC) も1年目の豪雨で崩壊を起こしたが、この箇所の場合はFig.5のA法面の場合と同様に、地表水は法面と別方向に流れる形状をしており、2年目の降雨では被災を免れている。

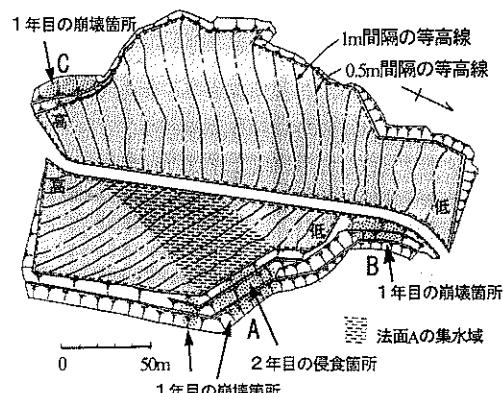
Fig.9 開発後のHc圃場の地形

Fig.7のAの法面の他に、Fig.9のA,B、Fig.11のA法面などが被災を繰り返している。Table 3に法肩の長さ（崩壊の幅にほぼ等しい法肩の長さと法面に設置されたシート工の位置を考慮した）と地表面形状から判読したその法肩に対する集水面積、単位幅あたりの集水面積（集水面積／法肩の長さ）を示した。これから、2年目も繰り返し被災したこれらの法面は、単位幅あたりの集水面積が相対的に大きくなっている。このことから、圃場の地表面形状と排水路の設計が災害を軽減する重要な要因であると考えることができる。盛土の方向に圃場面が傾斜している場合には、降雨時に地表水及び浸透水が盛土法面付近に集まり易く飽和しやすくなるため、崩壊・侵食の危険性が大きくなるようである。

Figs.8,9のAの法面は、侵食箇所に土を埋め戻し、法面保護工として種子散布工とムシロ張工を施す方法で復旧され、2年後には植生が繁茂しているのが観察された。そして、その後の数年間に日雨量100mm近い雨を数回経験したが、侵食を受けることなく安定した。

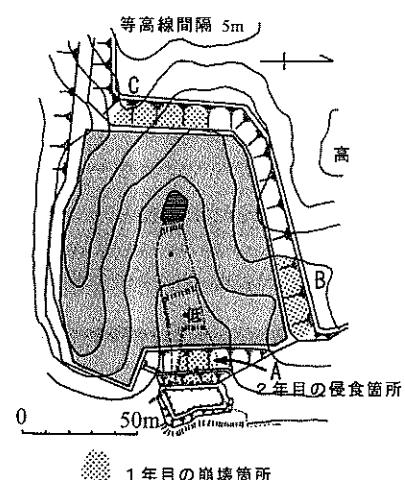
Fig.10 開発前の地形とHd圃場の計画図

Fig.10に、Hd圃場の旧地形と崩壊箇所等、Fig.11にHd圃場の地表面形状と崩壊箇所等を示した。この圃場ではFig.2に示した1年目の崩壊発生時の豪雨により3箇所 (Figs.10,11のA,B,C) で崩壊を起こし（圃場造成後6年目），同年に復旧工事が行われていたが、Aの法面が2年目の降雨で再び侵食された。これらの箇所も盛土部である。圃場の造成を行った事業所の担当者によると、Aの箇所は池と谷地田を埋め立てたところで、地盤が特に軟弱であったため圧密沈下を起こし、圃場面がかなり低下したとのことであった。このため地表水が集まりやすく、圃場が侵食されやすい地形となった (Photo 9)。また盛土法面Aの方向に圃場が傾斜していることも、法面に地表水が集まり易い原因となっている (Fig.11)。この箇所では、法肩が圃場面と同じ高さであったことと、また法肩に設置された承水路のU字溝が幅20cmと小さかったため、圃場の侵食土砂で埋没してしまい、集まってきた地表水が法面を流下して侵食を起こす結果となった (Photo 10)。

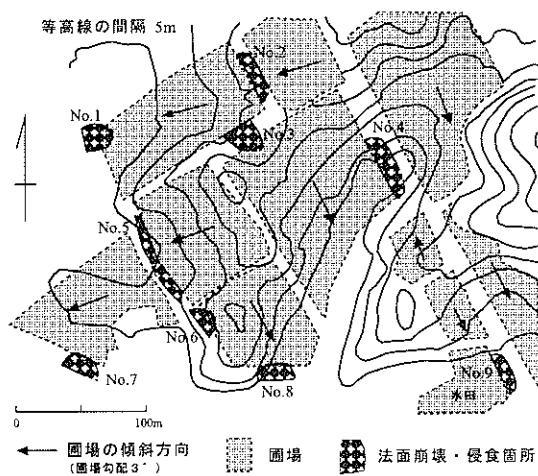
Fig. 12 T圃場の旧地形と造成後の圃場の形状
Topography before and after reclamation of T farm

Fig.12に、T圃場の旧地形の等高線と造成後の圃場の

形状、及び崩壊箇所を示した。法面崩壊はいずれも盛土部において発生している。土壤に細粒分が多く (Fig. 1)、ブルドーザーで転圧しただけでは十分な剪断強度が得られないことが原因と思われる。特にNo.9の箇所は、法尻にフトン籠が設置されていたにもかかわらず法面崩壊を起こしている (Photo 13)。また、法面崩壊の規模の大きなものはNo.4 (Photo 14) である。この箇所は旧沢地形であり浸透水が集まりやすいこと、土の剪断強度に対して盛土の規模が大きく、標準的な勾配 (1:1.5) では急勾配すぎたことが、結果的に崩壊した原因と思われる。

法面崩壊の後に、侵食により法面から土砂の流出が観察された箇所はNo.1, No.2 (Photo 15), No.5であった。これらの箇所はいずれも、崩壊した盛土法面に向かって圃場が傾斜している。ただし、この圃場では既に営農が始まっているため、圃場が分割され畦で区切られていたため圃場の地表水は分散して排水され、また土壤侵食対策のため畝間に藁や粗朶が置かれていたため、地表流出水は緩慢に圃場を流れたものと思われ、崩壊した盛土法面の侵食は比較的軽微に留まつた。No.8の箇所は、法肩は崩壊しており、また圃場は同様に分割排水されていたため法面の侵食は起きなかつた。

K地区T圃場の法面崩壊の場合は、土の剪断強度がかなり小さく（H地区と比較した場合、 ϕ が11°小さい）、法面勾配はH地区と同じ1:1.5であり、かつ暗渠工や柵工など、特段の補強工が施されていなかったこと等が主な原因と思われる。また、この圃場においても、圃場が盛土法面に向かって傾斜している箇所は、法面崩壊とと

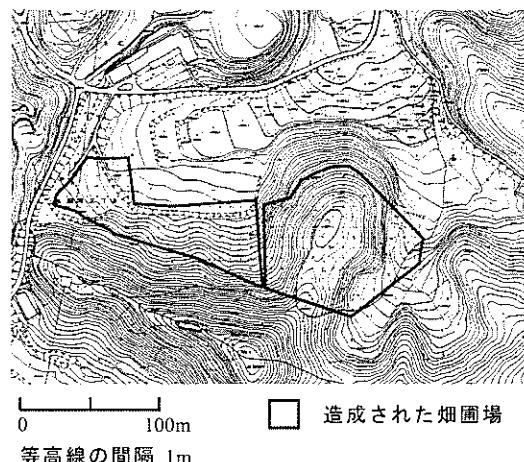
Fig. 13 N圃場造成前の地形
Topography of the N farm before reclamation

Fig.13に、N圃場の旧地形、Fig.14に造成後のN圃場の地形及び侵食された盛土法面を示す。

この箇所では山林を掘削して開畠を行い、同時に谷地田を埋め立てて圃場整備を行った (Fig.13)。造成直後の春先に降雨があり、法面の表面が圃場からの浸透水により侵食された (Photo 20)。造成当初の圃場面は盛土に向かって傾斜しており (Fig.14, 畑a)、地表水が法面付近に集まり易い地形になっていたため、この畠圃場から法面に浸出したものと思われる。

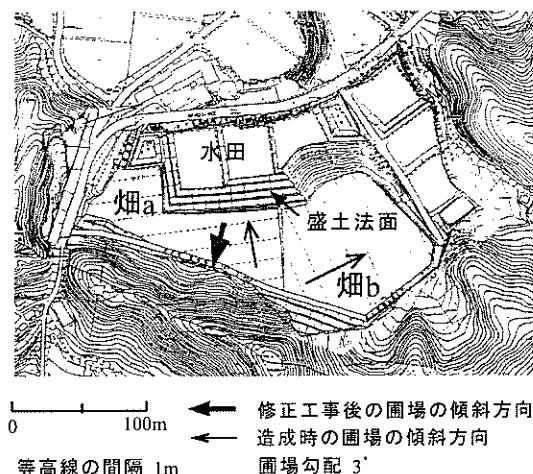
Fig. 14 N圃場造成後の地形
Topography of the N farm after reclamation

この法面では、その後、補強工事後6年目の冬までに日雨量100mm以上の降雨を数回経験したが、工事直後と比較して法面の侵食は発達せず、9年目の夏には初期に吹き付けた草の上に葛が生育して法面の大半を覆い、植生と土質はともに安定した状態であることが観察された (Photos 22,23)。

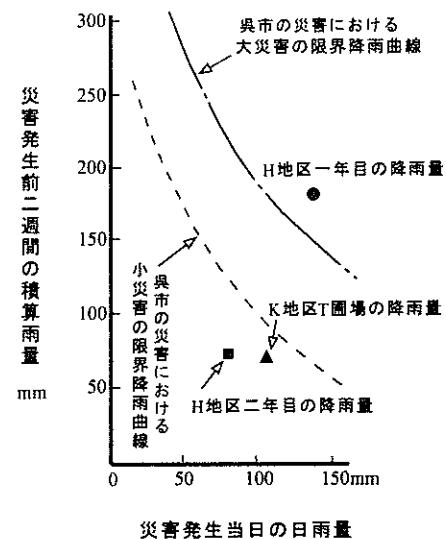
Fig.15 災害発生時の降雨量
Rainfall when disasters occurred

網干（1972）は、呉市の自然斜面において崩壊が発生した時の降雨量を、崩壊が発生した当日の日雨量と、崩壊発生前2週間の積算雨量とを用いて整理し、崩壊発生時の限界降雨量を示している。H地区、K地区の災害発生時の降雨量を、この方法で整理して比較してみると（Fig.15），H地区1年目の降雨量は、呉市において大災害が発生したとされる限界降雨量を超えており、H地区2年目の降雨量及びK地区T圃場の降雨量は小災害が発生したとされる限界降雨量以下であったことがわかる。H地区1年目の崩壊の場合は、Fig.5のAの法面に簡単な暗渠が設置されていた以外に、ほとんどの法面に暗
