〔農工研技報 213〕
269～277, 2012〕

平成 23 年（2011 年）東北地方太平洋沖地震津波による 岩手県沿岸部の被災状況

桐 博英*・丹治 肇・松島健一**・中矢哲郎***・毛利栄征****

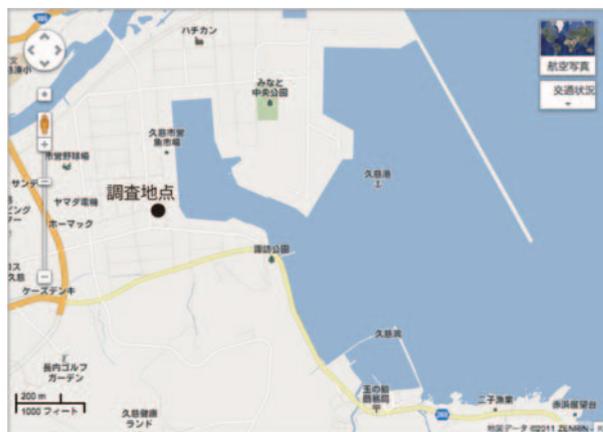
Fig. 3 久慈漁港調査地点
Location of the investigation point of Kuji fishing port

市街地への浸水は、津波が大きなエネルギーを維持したまま浸水したのではなく、ほぼ減勢された状態で浸水したと考えられる。漁港内の施設では、水揚げ場には損壊が見られるが、海岸堤防の防潮水門 (Fig.2) などの主要施設への被害は小さかった。久慈漁港の位置を Fig.3 に示す。久慈漁港は、久慈港の防波堤と内側のみならず中央公園のさらに内陸側にあり、津波の波高がかなり減衰したものと推察される。

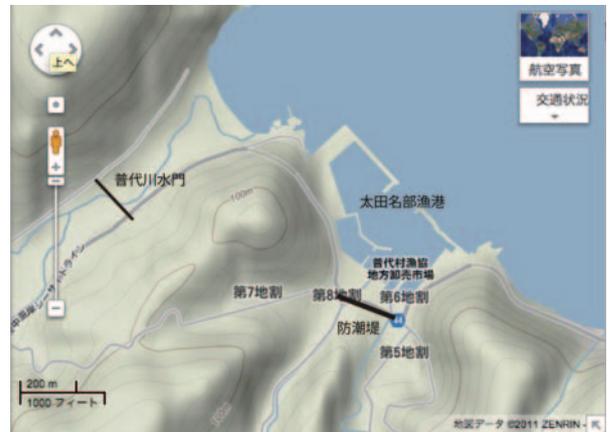
Fig. 9 太田名部漁港位置図
Location of the Ootanabe fishing port

太田名部漁港では、背後の集落を防御する堤高 15.5m の津波堤防 (Fig.8) を津波が越えることはなく、集落に被害はなかった。太田名部漁港は、Fig.9 に示すように宇留部海岸から直線距離で約 500m の位置にあり、防潮堤の堤高も普代川水門と同程度でありながら津波が越えなかったのは、太田名部漁港が 2 重の強固な防波堤に囲まれており、津波のエネルギーが減衰されたためと考えられる。これは、津波は第 1 波が漁港の防波堤を超え漁港内の水位がから得た証言からも裏付けられる。
