第3章 津波による被害

3.1 海岸保全施設

3.1.1 海岸堤防

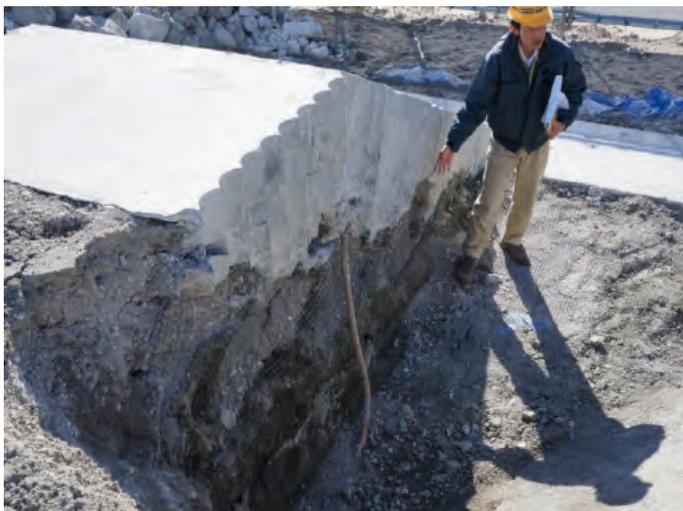
粘り強い堤防の開発

津波の越流と地震に対して、高い安全性を有する堤防構造を開発し、その施工性能試験を宮城県亘理山元吉浜海岸で実施している。堤体はジオグリッドによる補強土構造として、レベル2地震に対しても十分な安全性を確保し、越流に対しては現場打ちコンクリート(厚さ0.5m)が侵食防止となる。急勾配の法面勾配の方が、施工性もよく堤体とコンクリートの密着性も十分確保されていることを確認している。津波と地震に強い、ハイブリッド機能を有する構造形式の堤防が、将来の大規模地震に備える技術として重要である。

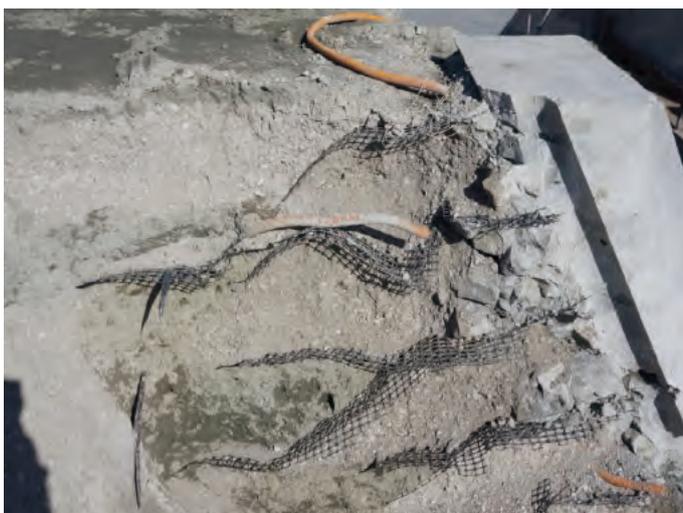
ハイブリッド堤体の実証試験

地震に強い盛土として、ジオグリッドを堤体に敷き込んだ「補強土工法」がある。この技術の原形は古く古墳時代まで遡るとされているが、最新の材料と技術で再構成された補強土工法は、兵庫県南部地震でも威力を発揮した実績がある。また、越流に強い堤防構造として「越流許容型ため池」がある。これらの相異なる機能を包含し、法面のコンクリートをグリッドと裏込材(栗石)に深く浸透固化するように工夫している。写真のように5分勾配の急傾斜法面でも十分な一体化が図られている。

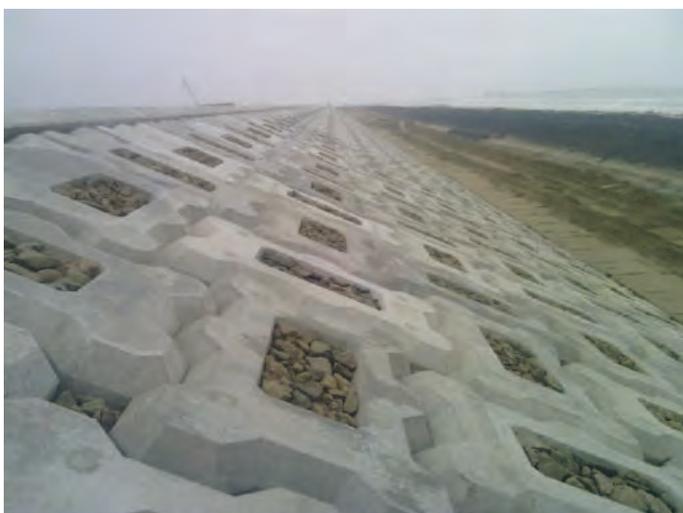
再建された海岸堤防の法面ブロック

緩勾配盛土として復旧された海岸堤防の表面には国土交通省が提示するコンクリートブロック(2.0ton)が敷並べられている。法面の碎石(0.5m厚さ)の上に平坦に敷並べられ、ブロック同士は裏面側で嵌合構造によって接続、表法面側ではブロック中央に穴を空けて割り栗石を詰め込んだ形式となっている。

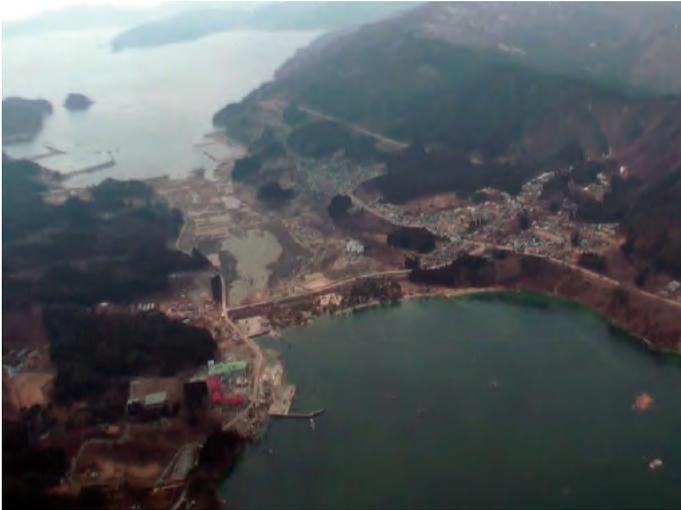
津波が通過した船越浦の浜地区①

山田町東側の船越半島は、北西側に山田湾（写真手前）、南側に船越湾、東側～南東側を太平洋に囲まれている。浦の浜（写真手前）から田ノ浜へ南北に延びる船越の低地帯では、船越湾を北上する押し波が低地帯を通り抜け、浦の浜付近で山田湾を南下する押し波と激突し、黒い波と青い波の高い水柱を上げた、との伝聞がある。

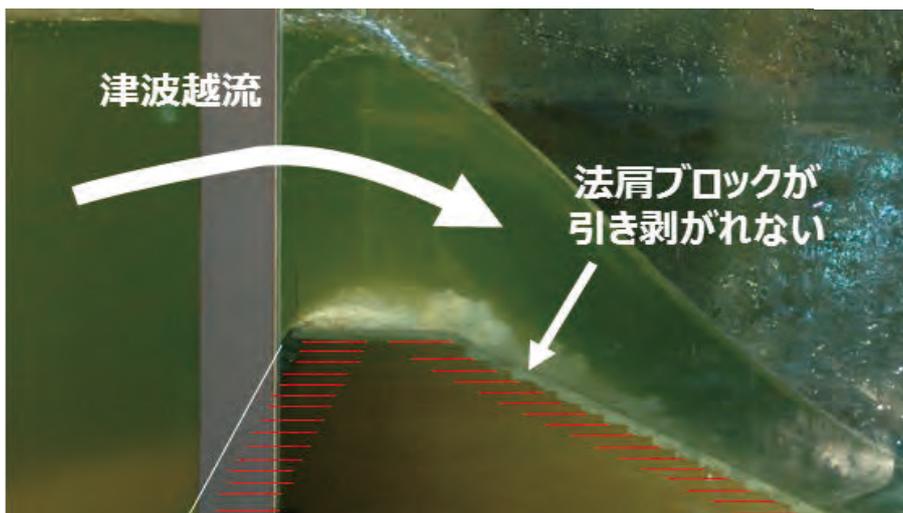
三面一体化堤防の検証実験

新しく開発した三面一体化堤防の水理実験の様子を示している。被覆ブロックをジオテキスタイルによって盛土に固定し、さらに鉄筋コンクリートでブロック同士を連結した。本実験により、耐津波性を大幅に向上できることが分かる。

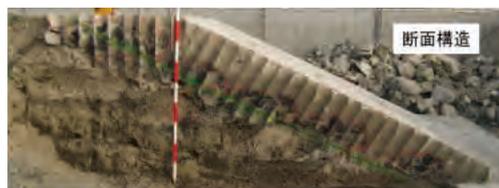
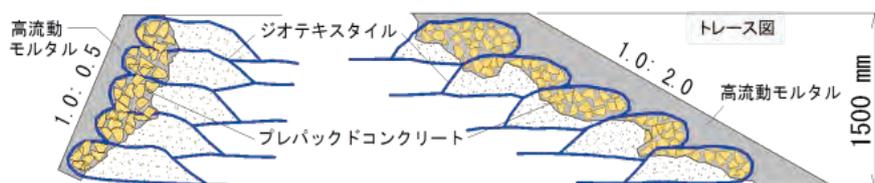
津波・地震に粘り強い三面一体化堤防

ジオテキスタイルで補強した法面に現場打ちコンクリートを付着させた三面一体化堤防の施工確認試験の結果を示している。断面図からコンクリートと盛土が一体化している様子が確認できる。(株)竹中土木と共同で実施した。

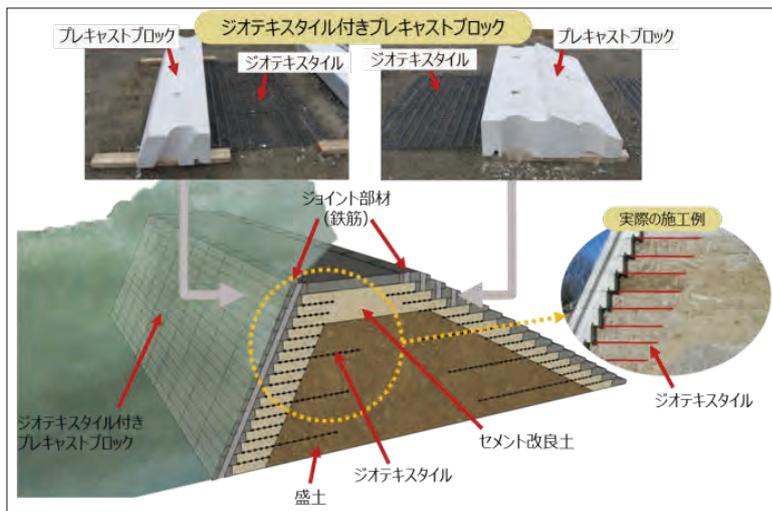
津波・地震に粘り強い三面一体化堤防の構造

ジオテキスタイルが連結したプレキャストコンクリートブロックを用いた三面一体化堤防の断面構造。表法・天端・裏法の三面を一体化させることで高い耐震性と耐津波性が期待できる。

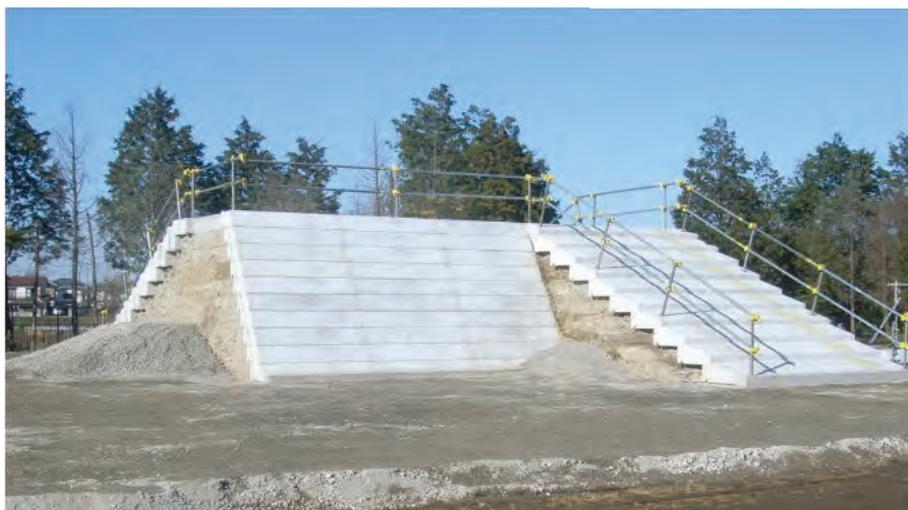
津波・地震に粘り強い三面一体化堤防の施工例

ジオテキスタイルが連結したプレキャストコンクリートブロックを用いた三面一体化堤防の施工例。(株)竹中土木と共同で新工法の性能を実証し、施工性を大幅に改善することに成功した。

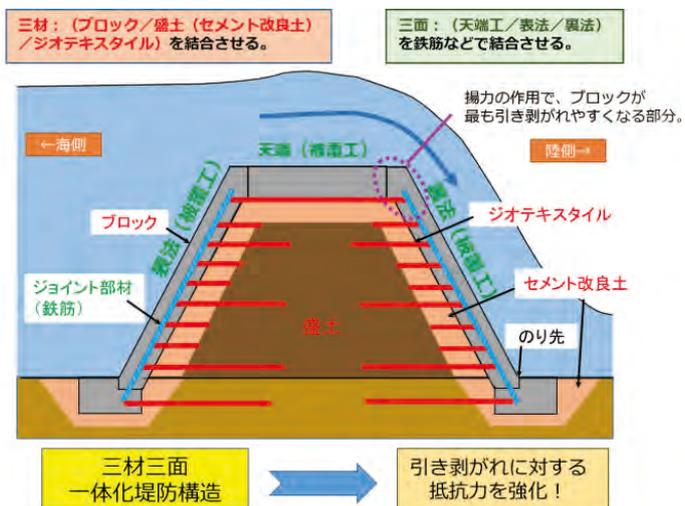
津波・地震に粘り強い三面一体化堤防の開発

従来堤防の構造的課題であった①継続的に作用する波力による被覆ブロックの押し出し、②越流津波時に発生する揚力に対する引き剥がれ、③背後地盤の洗掘に伴う堤防の不安定化による破堤を回避するため、表法・天端・裏法の三面を一体化させた堤防構造を開発した。

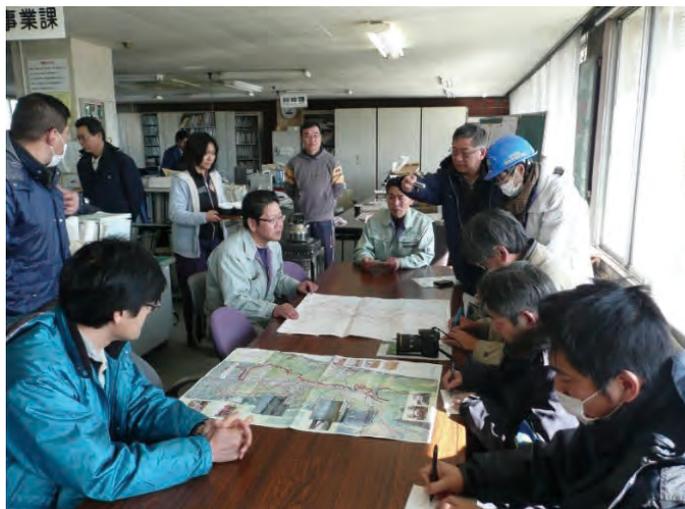
被災状況調査

名取土地改良区において、農業水利施設の被害実態に関する聞き取り調査を実施した。震災直後の問題として、地盤沈下と津波により地区内にたまった水が、排水機場の損傷により排除できないことが緊急の課題であった。
