■ウズベキスタンでストックマネジメントの技術移転

- ・氏名：中嶋 勇
- ・所属：施設資源部 水利施設機能研究室長
- ・派遣国：ウズベキスタン
- ・担当業務：水利施設機能保全（JICA ウズベキスタン・水管理改善プロジェクト短期専門家）
- ・派遣期間：平成 22 年 11 月 12 日～11 月 23 日
- ・派遣元：国際協力機構（JICA）

1. ●調査報告

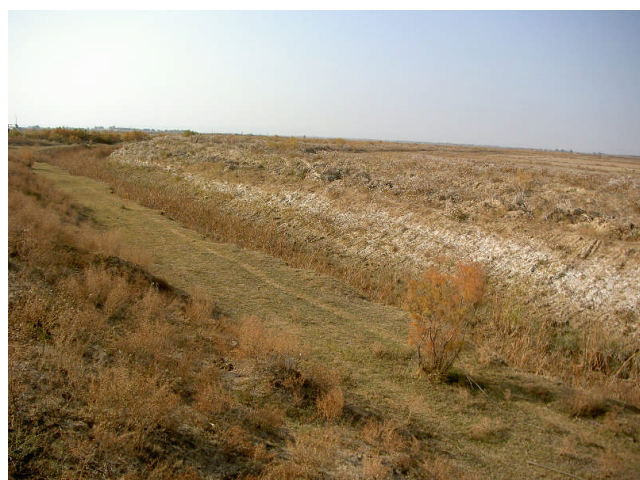
Fig. 2 ジザク州（白いのは塩）

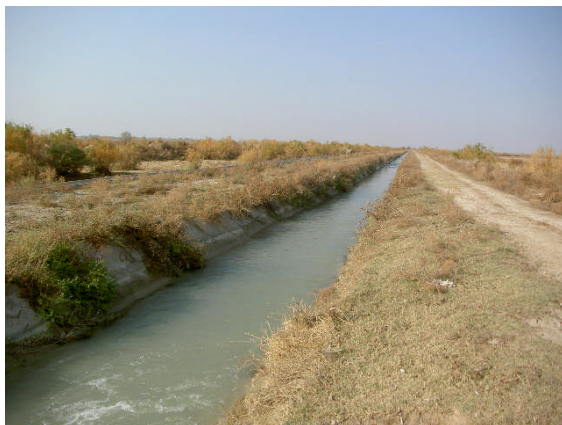
Fig. 5 支線水路

幹線水路および支線水路は土水路あるいはコンクリートライニング水路である (Fig.5)。支線水路からは掛樋型のコンクリートフリユーム（いわゆるベンチフリユーム）によりほ場までかんがい水が補給されている (Fig.6)。コンクリートフリユームは我が国のものに較べ大型である。外幅は 1,228~1,994mm、高さは 755~1,210mm 程度である。施設は旧ソ連時代に建設され、建設から 30~50 年が経過していると推定される。幹線水路、支線水路の一部は国が直轄管理している。フリユーム水路の多くは WUA（農業者による管理組織）が維持管理を行っている。

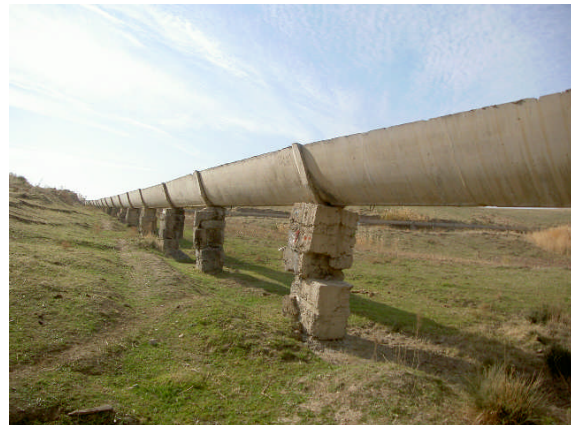
Fig. 6 フリユーム水路

国が直轄管理を行っている幹線については、取水施設等に劣化は認められるが健全度は高いと感じた。一方、WUAが管理行っている支線、フリューム水路に関しては多くの変状が発生し、健全度は低いと感じた。今回調査した水路の範囲内では、フリューム水路の健全度はコンクリートライニング水路に較べて低く、日本の健全度評価では改築に相当すると思われる。

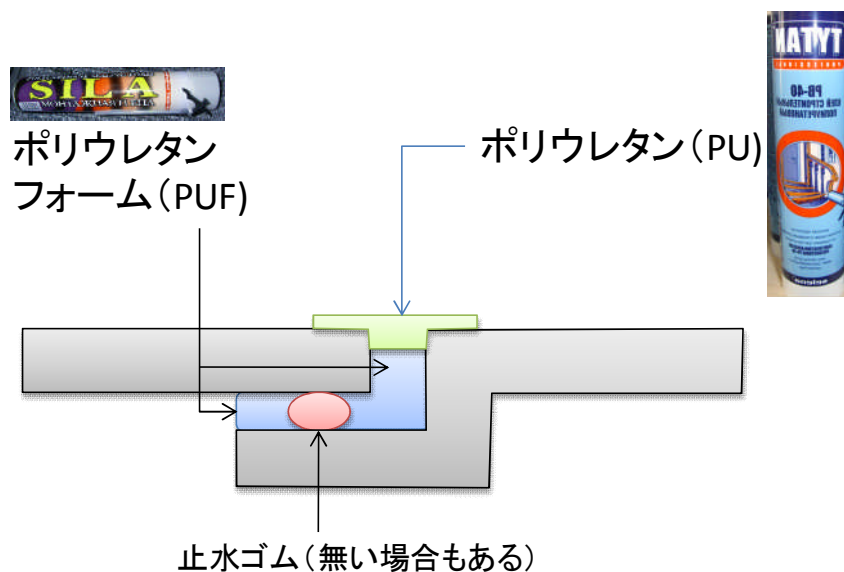
Fig. 21 簡易補修方法の概要

パルケントの K6 水路でフリーム水路の継目漏水補修の現地施工試験を行った。現地のバザールで入手可能なポリウレタンフォーム (PUF) とポリウレタン (PU) を継目に注入し、漏水を止める方法の試験を行った。継目補修方法は日本における継目の簡易補修に準じた方法を選択した。ただし、材料のみは現地で調達可能なものを使用を使用した。現地のフリーム水路の継目は、日本の水路の継目と異なり継目の幅が 5cm 以上に達するものも多い。このため、継目の隙間を埋めるために日本では用いることのない PUF を間詰め材として用いた。PUF で継目の大部分を充填し、水路内側の表面部分のみを PU で被覆することにした。結果的には、一つの継目の補修費として 60 ドル程度の費用が必要であった。ウズベキスタンの経済事情を考えれば、補修費としては高価すぎるため、補修費を 10 ドル程度まで低下させるのが今後の課題である。
