豊川用水路の劣化状況調査と開水路改修判定フローについて

豊川用水は、愛知県東南部、渥美半島、静岡県湖西地域に、農水、上水、工水の約 65%を供給しています。昭和 24 年に農林省の国営事業として着工し、昭和 43 年に完成しました。以後、水資源機構が利水管理を行っています。通水以来 30 年が経過し、施設が老朽化して漏水事故が多発するなど、水路の機能低下が目立ち始めました。そのため、平成 11 年度から豊川用水二期事業を実施しています。

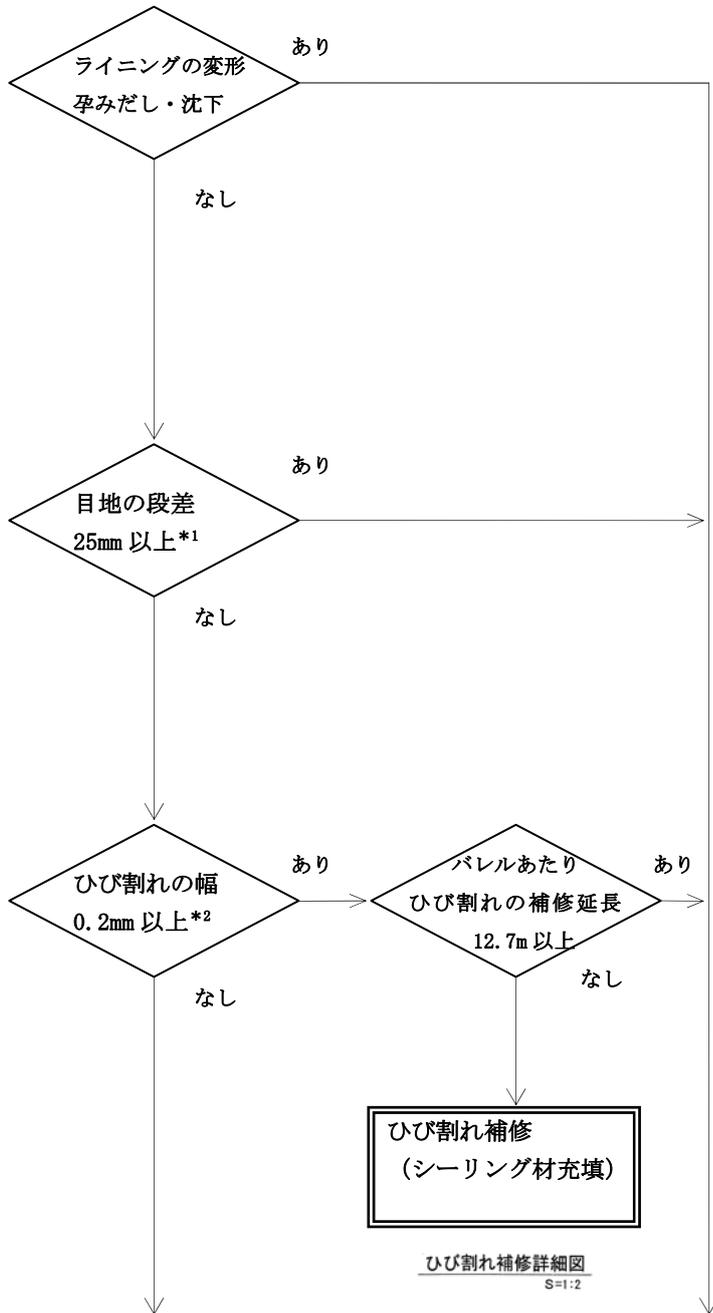
2. 調査結果による開水路改修判定フロー
 1) ライニング変形、ひび割れ、空洞

- *1) 目地の段差は、既設開水路においてライニング厚 75mm で施工されている区間があり、開水路が保持されていることからライニング厚 100mm との差、最大 25mm までを許容した。
- *2) ひび割れ補修は、クラック 0.2mm までは目詰まりによる治癒効果(コンクリート工学年次論文報告集、Vol. 17, No.1 1995 参照)があることから、0.2mm 以上を実施することにした。
- *3) 空洞箇所が 1 バレルの半分以上の場合は、施工性を考慮し打ち替えることにした。
