■東日本大震災への対応（第2報）＜第6次派遣～第11次派遣＞

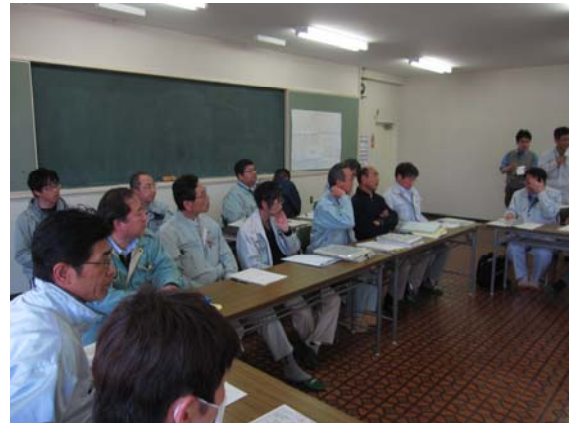
【管内普及部門主催の塩害等対策会議に出席】  
管内普及組織が主催する塩害対策会議(第4回)に出席。議題は、作物情報、施設の復旧状況、除塩方法等。急速な除塩に係る用水水質のチェック、現地状況に応じた方法の選択(暗渠の活用、代かき・落水)等について技術的な助言を行う。
