## 2017 年 7 月 22～23 日の豪雨による水田転換大豆の冠水被害実態調査

### 第 1 報 降雨の特徴と浸水・冠水の実態

Investigation of soybean flood damage by heavy rainfall on July 22 - 23, 2017

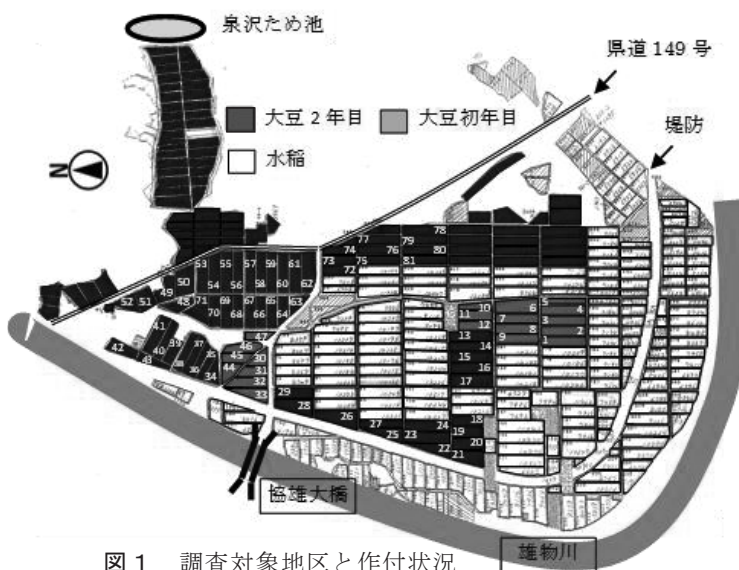
図 1 調査対象地区と作付状況

(1) 試験場所・基盤条件・作付体系：秋田県大仙市協和小種地区 (雄物川が蛇行した地形で、すり鉢状の水田群)・1ha 標準区画で基盤整備 (本暗きよが 6 本/ha) された水田ほ場 (細粒質グライ低地土 (一部灰色低地土))・転換大豆 2 年、水稻 3 年を基本としたブロックローテーション (図 1、2)

注) ほ場番号がついているほ場が調査対象ほ場

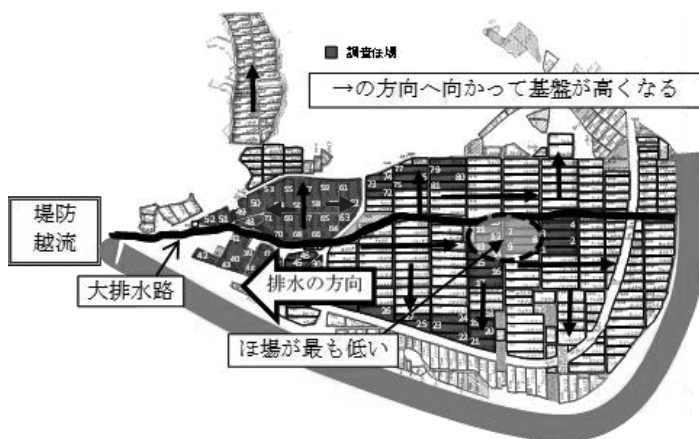
図2 調査対象ほ場の高低と排水の方向

ほ場への浸水は 23 日 6 時頃から始まり、24 日 9 時頃から浸水したほ場もあった。浸水開始時刻が早いほ場は、ため池下流のほ場番号 48～71 と地域内で基盤が低く、大排水路近傍の 3～14 であり、N0. 3～14 ほ場は大排水路からの逆流によるものであった (図 5)。

浸水・冠水時間は、6 時間以下が 21 筆、6～12 時間以下が 8 筆、12～24 時間以下が 24 筆、24～30 時間以下が 15 筆、30 時間超が 13 筆であった。24 時間超冠水したほ場は基盤が低く、大排水路に近い場所が多く、排水に

時間を要したためと考えられた (図7)。

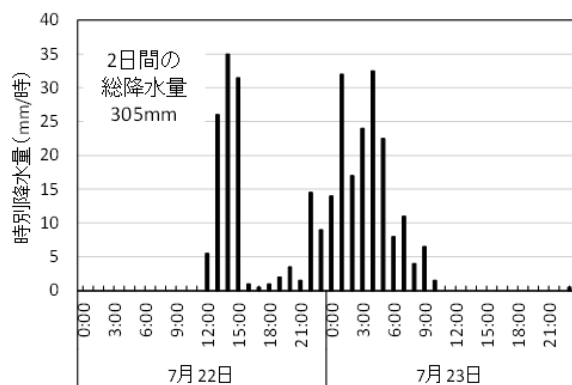
図4 時別降雨量の推移 (アメダス大正寺)

7 月 22～23 日の豪雨は、7 月 22 日 12 時から降り始め、一時小康状態となったが 7 月 23 日 10 時まで連続的な降雨があった。2 日間の総降水量は 305mm (連続降雨 304mm) であった。22 日 15 時頃からは地域から排水しきれずに排水路からはほ場への逆流が始まった。一時逆流は収まったが、23 日 6 時頃から泉沢ため池からの越流が起こり、12 時頃に雄物川堤防から越流した (図 3、4)。
