〔農工研技報 218〕
〔65 ~ 76, 2016〕

平成26年8月豪雨被災ため池での流入土砂の実態

Survey of Small Earthfill Dam Damaged by Debris flow due to Concentrated Heavy Rain in August 2014

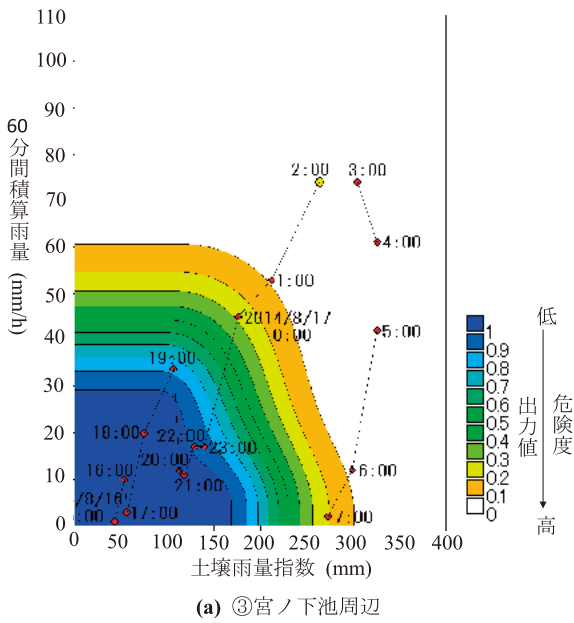
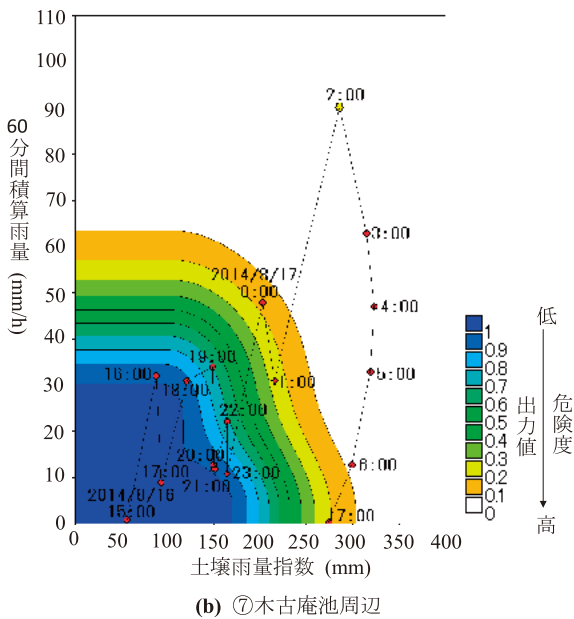
Fig. 3 ため池周辺の雨量データによる応答曲面

得られた応答曲面の出力値を、60分間積算雨量と土壌雨量指数の最大値で縦軸・横軸に平行になるようデータを補正 (国土交通省, 2005) した。ため池周辺の雨量データによる応答曲面を **Fig. 3** に示す。2つのため池とも被災したのは8月17日未明であり、0.1の曲面より小さい領域でプロットされている。60分間積算雨量と土壌雨量指数のデータが密にプロットされる領域ではRBFネットワークの出力値が高くなり、疎の領域では出力値が低くなる。よって、数値が小さいほど土砂災害の危険性が高くなる。このことから、対象ため池周辺においても、被災日時において土砂災害の危険性が高かったことがわかる。

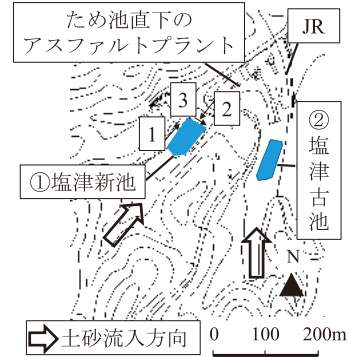
Fig. 4 ①塩津新池の撮影位置図（国土地理院基盤地図情報）
Location map of photographs at ① Shiotsu shin-ike

にあたる Fig. 5のため池貯水池左岸側に沿う道路面（舗装なし）が侵食されていたこと、堤体天端と約0.4 mの標高差（道路側の貯水池法面が低い）があることから、

上流側からの土砂や水が左岸側に沿う道路面を流下したものと推察される。堤体には決壊等の大きな被災はなかった。

本池から流出した土砂や水の影響で、堤体直下にあった道路の舗装面がめくれ、またその下流にあるアスファルトプラント (Fig. 4中記載) へ土砂が流れ込んだ。本池では越流が発生し、下流に対して被災を招いたものの、流入土砂の多くはため池で受け止められたと判断できる。

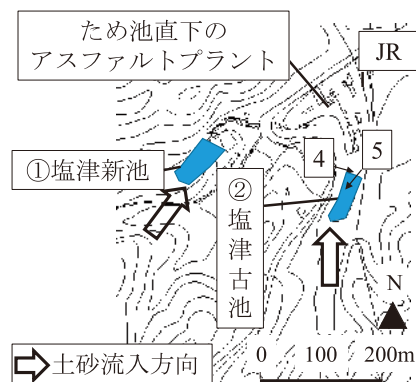
Fig. 8 ②塩津古池の撮影位置図 (国土地理院基盤地図情報)
Location map of photographs at ② Shioitsu furu-ike

Fig. 8に②塩津古池の撮影位置図を示す。堤体左岸側がFig. 9のように決壊していた決壊部の堤体断面の観察から、堤体材料は粘性土である。また、堤体が残っていた右岸側の貯水池堤体付近には上流側から流出した土砂はほとんど見られなかった。

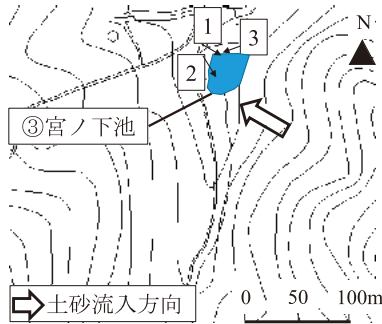
Fig. 11 ③宮ノ下池の撮影位置図 (国土地理院基盤地図情報)
Location map of photographs at ③ Miyanoshi-no-ike

Fig. 11に③宮ノ下池の写真位置を示す。Fig. 12 (Fig. 11の1の位置) に示すように左岸側の洪水吐のコンクリート構造物と堤体土の境界部が決壊位置であった。Figs. 13, 14のように貯水池内には上流からの土砂が洪水吐吐端まで堆積していた。調査日には、決

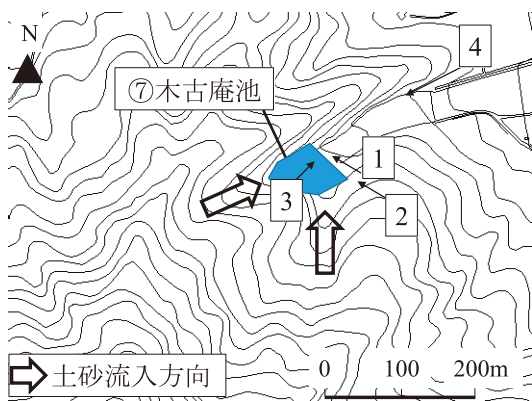
Fig. 20 ⑦木古庵池の撮影位置図 (国土地理院基盤地図情報)
Location map of photographs at ⑦ Kikoan-ike

Fig. 20 に⑦木古庵池の撮影位置図を示す。堤体左岸側が決壊しており、流木が多く堆積していた (Fig. 21)。堤体上にも流木と土砂が堆積しており、また下流側法面には浸食跡があることから、越流が発生していると判断できる (Fig. 22)。堤頂幅が狭く、堤高に対して堤体断面が小さく、腰石垣が設置されていなかったことから、土地改良事業設計指針「ため池整備」に準じて整備されたため池よりも堤体強度は小さかったと考えられる。また、洪水吐の放流能力や余裕高が不足していた可能性もあり、未改修であったことが堤体の決壊を招いた素因の一つとして考えられる。

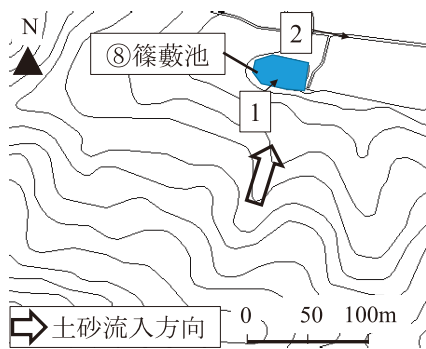
Fig. 25 ⑧篠藪池の撮影位置図 (国土地理院基盤地図情報)
Location map of photographs at ⑧ Shinoyabu-ike

Fig. 25 に⑧篠藪池の撮影位置図を示す。土砂と流木が流入し、堤体の天端高さまで埋没していた (Fig. 26)。
