ジオテキスタイル工法による石川県宮ノ本池の強化復旧事例

— 下流法先部の補強およびパイピング防止対策 —

An Example of Enhanced Rehabilitation Work for “Miyano-Moto Pond” Using Geotextile Reinforcement Technology

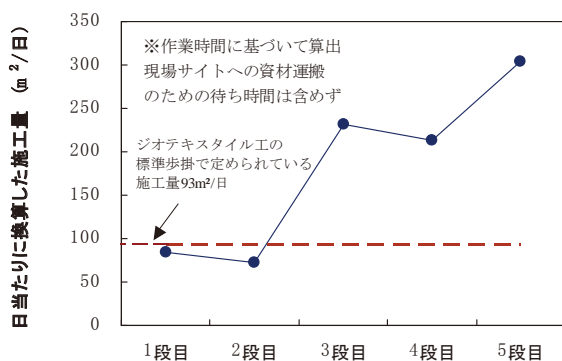
Fig.16 宮ノ本池に採用されたジオテキスタイルによる法先対策工事における歩掛

であり、一般的なジオテキスタイル工法と施工方法が異なる部分が存在する。ここでは、宮ノ本池で採用されたジオテキスタイルによる新しい法先補強対策工法の施工性を確認するため、一般的なジオテキスタイル工法との歩掛を比較した。Fig.16に宮ノ本池で実施した歩掛調査結果を示す。図は巻き込み部の各段に要した作業時間から日当たりの施工量に換算した値（ジオテキスタイルの敷設面積）を表している。図中の破線は土地改良事業等請負工事で定められたジオテキスタイル工法の日当たりの施工量 $93\text{m}^2/\text{日}$ である。1～2段目は施工方法を習得するまでに時間を要したため、日当たりの施工量はジオテキスタイル工法の標準歩掛で定められた施工量に比べて低いが、段数を重ねる毎に習熟度が増し、ジオテキスタイル工法の標準歩掛で定められた施工量を上回っていた。このことから、上述のように施工方法が一部異なるが、本現場では一般的なジオテキスタイル工法と同程度の施工性を確保できた。ただし、ため池復旧工事では、搬入経路や資材置き場の位置・規模によって施工性が大きく左右されるので、本対策工法の適用に当たっては、現場条件に十分に留意して施工計画を検討する必要がある。
