水路の沈下による水利用・水理機能の低下に関する実態調査 および分析

中田 達*・藤山 宗**・樽屋啓之*・田中良和*

Field Survey on the Subsidence of the Canals and Its Influence on the Water Delivery and Hydraulic Functions

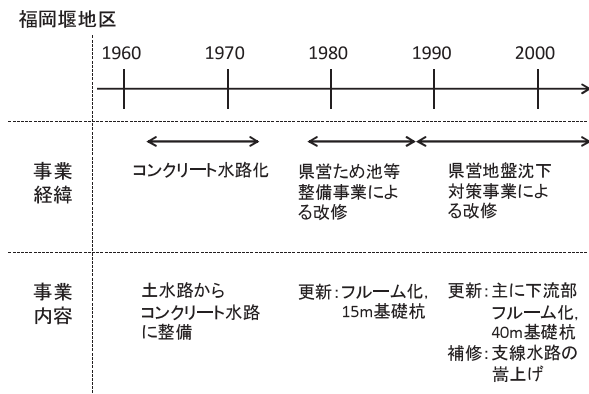
Fig.5 福岡堰地区の沈下に対する事業の経緯

聞き取り調査によって、台通用水路の沈下の経緯とその対策を明らかにした。Fig.5 に水路の沈下対策にかかる事業の年表の概要図を示した。台通用水路においては、1960 年代から 1970 年にかけて土水路から三面張りのコンクリート水路に改修した（Fig.6-a）。地下 4 m ほどの深さに松杭を打設していたものの、脆弱な地盤のため、70 年代中頃から水路の沈下がみられ、水路底版の沈下が進み、L 字型の側壁との継ぎ目部分から地盤へと漏水が生じるようになった。これに伴って擁壁の亀裂、漏水、溢水等が生じ始めた。底版との地盤の沈下により水路床と地盤との間に空隙ができ、漏水が流入して土砂を

流失させ、沈下を加速させたとも考えられている。1978年から県営ため池等整備事業により沈下量の大きいところから事後保全としてバッチ状に改修を行い、各バレル(9mピッチ)の地盤に基礎杭を15m程度打設した上に受台(グレー部)を設け、L字型の側壁は採用せず、コンクリートフルーム水路として3面を継ぎ目無く敷設した(Fig.6-b)。下流区間では1988年から地盤沈下対策事業により、各バレル(9mピッチ)に深層40m程度まで基礎杭を打設して沈下区間の水路を改修している。

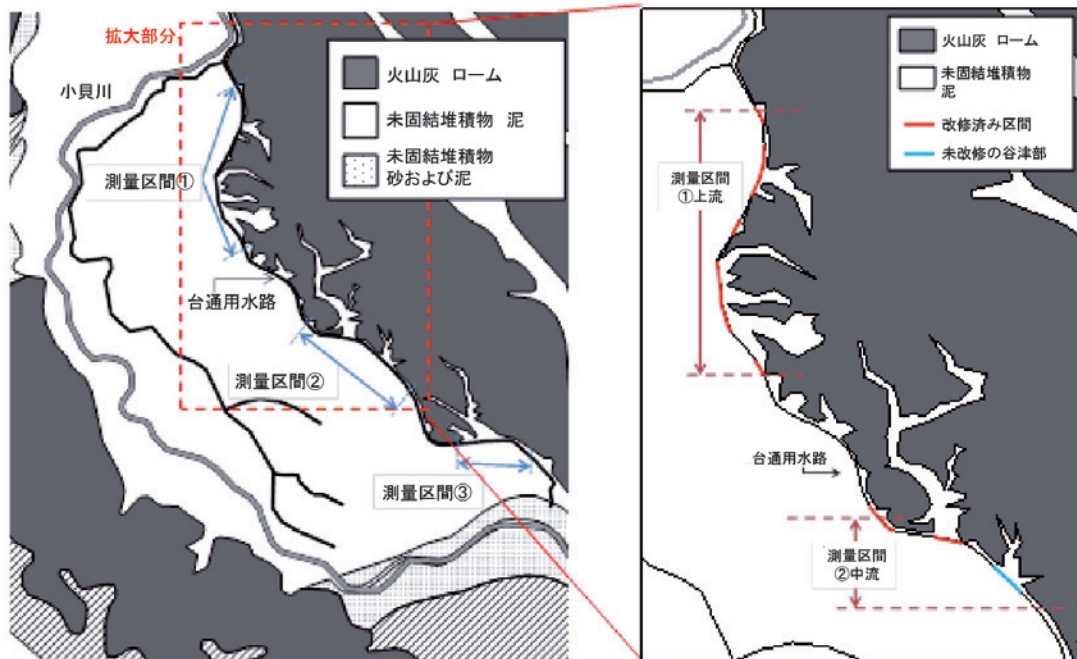
Fig.7 測量区間と表層地質の対応

な谷津とが交互に入り組んだ地形となっていることがわかる。上流から中流部にかけて拡大した図において、聞き取り調査から得た県営ため池等整備事業によりバッチ状に改修を行った区間および未改修の谷津区間を図示した。台地に入り組む谷津地帯に改修区間が並び、脆弱な

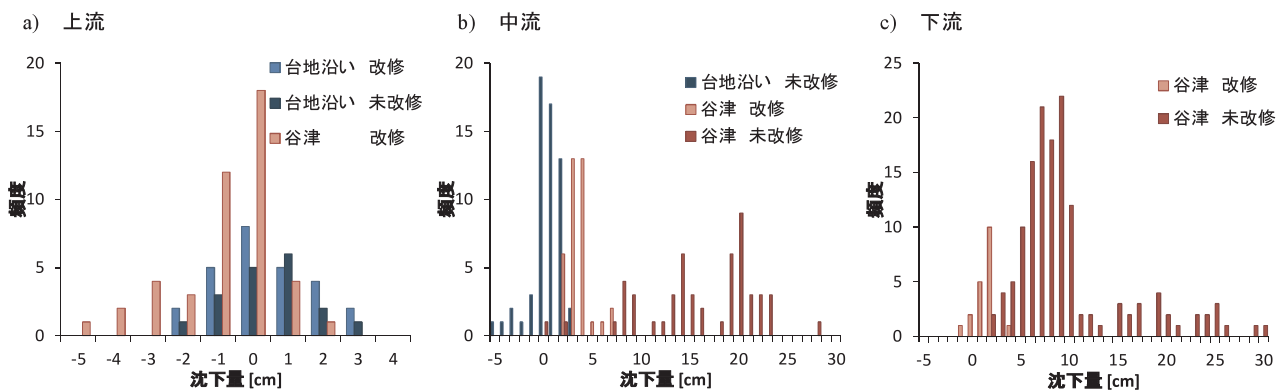
Fig.12 地形・改修履歴の分類による沈下量ヒストグラム
Subsidence histogram by the classification of the topography and the repair history

沖積土の地盤では沈下が大きかったことがうかがえる。

国土交通省の5万分の1都道府県土地分類基本調査表層地質図と水路縦断面距離を対応させる (Fig.7-拡大図 b) ことで、対象の水路区間は、水路が台地あるいは谷津に位置しているか、さらには、改修がなされたか否かによって分類できる。計画水路敷高と現況の敷高の差を沈下量として、その頻度を取り、Fig.13に示した。台地沿いに敷設された水路においては改修の有無にかかわらず、沈下量がほぼ±3 cm以内に収まり (Fig.13-a, b: 淡青, 濃青), また、地盤に基礎杭が打設されている改修後の谷津部の水路 (Fig.13-a, b: 淡赤) も台地沿いと同じく沈下量は小さい。未改修の谷津部 (Fig.13-b, c: 濃赤) は他の3分類と大きく異なり、中流・下流区間では10~20数cmの沈下を生じていた。施工時の計画水路敷高との誤差範囲が不明なため、現況水路敷高と計画水路敷高の相対的な差からは正確な沈下量は算定できないものの、地盤と対策履歴の分類による沈下量の差は明確に現れた。

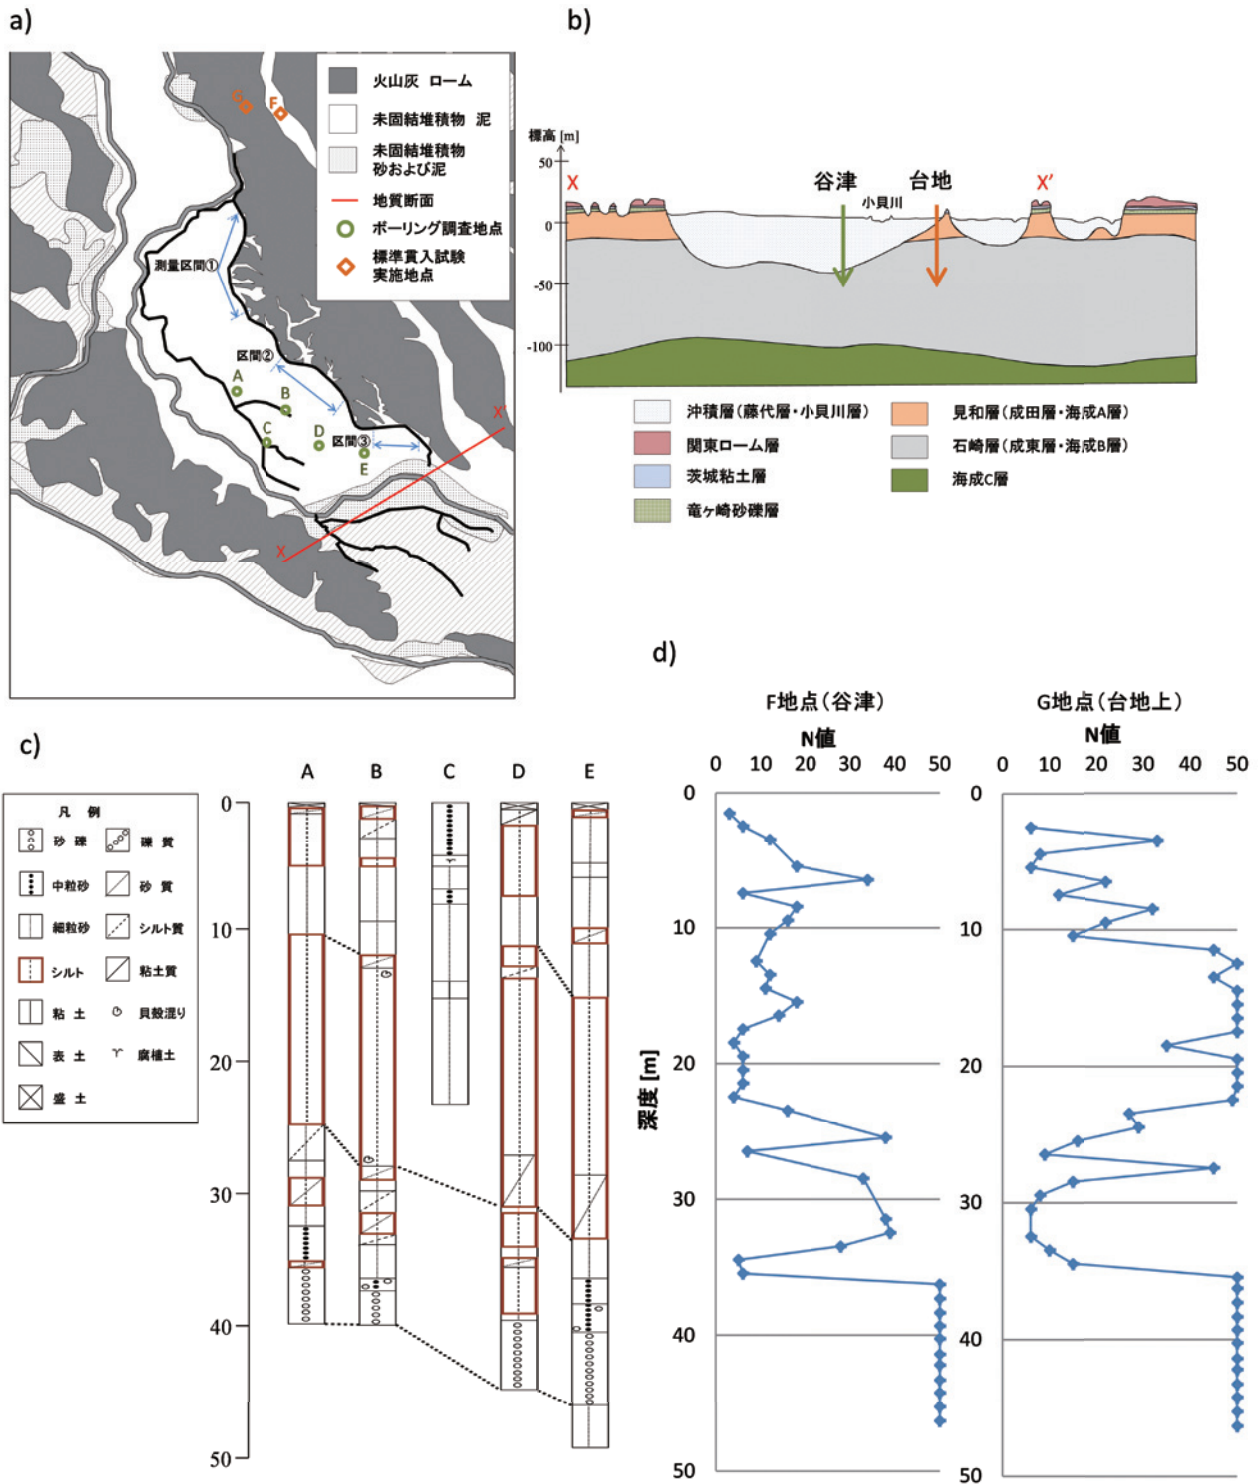
Fig.13 小貝川流域の地質構造

水路構造の沈下を引き起こしていると考えられる。国土交通省の5万分の1都道府県土地分類基本調査 表層地質図（龍ヶ崎，土浦）より，福岡堰地区近辺の地質について既存の資料より整理した。ボーリング位置図（Fig.13-a）地質断面図（Fig.13-b）およびボーリング柱状図（Fig.13-c）を示す。福岡堰地区中央部のボーリングA～E地点の深度10m～35m付近は，沖積層（藤代層（藤代部層）および小貝川層）が堆積しており，その下には砂礫層が堆積している。国土交通省関東地方整備局常総国道事務所が行った近隣の台地側のボーリングF地点およびG地点での標準貫入試験を行った結果をFig.13-dに示した。N値の分布をFig.13-cの柱状図と対応させると，谷部では深度25m程度までN値の小さい沖積層が主体であり，深度37m以深になってN値50以上の安定した地盤となっていることがわかる。台地上のG地点では深度10m～20m付近に見和層とみられる比較的N値が大きな層が堆積している。

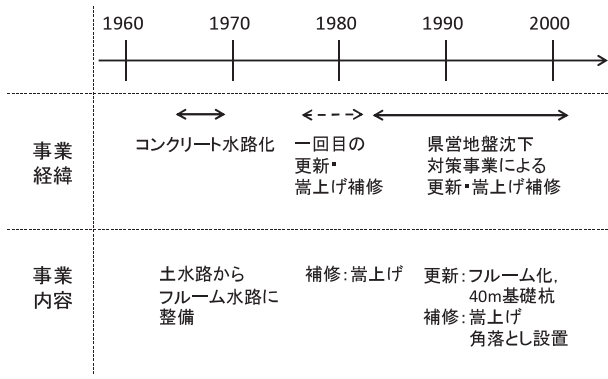
Fig.14 岡堰地区の沈下に対する事業の経緯

福岡堰地区と同様に，聞き取り調査によって，水路の沈下対策事業の年表を示した（Fig.14）。岡堰地区では，1960年代半ばに三面張りのコンクリート水路とした。水路の地盤には5m程度の松杭を打設がなされていた。しかし，福岡堰と同様に数年で沈下が生じ，現在までに2回の改修事業が行われた。一回目の改修事業の実施年度については不明であったが，二回目は1980年代後半から県営地盤沈下対策事業による改修がなされた。改修の判定基準は計画敷高より30cm以上の沈下量であった。改修時には，福岡堰と同様，深度40m程度まで基礎杭を打設してある。沈下30cm未満の水路では，計画時の壁高と同等の高さまで壁面の嵩上げ補修がなされた。
