〔農工研技報 213〕  
175～199, 2012〕

## 平成 23 年（2011 年）東北地方太平洋沖地震による 福島県のため池被災の特徴と応急対策

堀 俊和\*・上野和広\*・松島健一\*

キーワード：ため池、地震、被害、緊急対策、減災対策

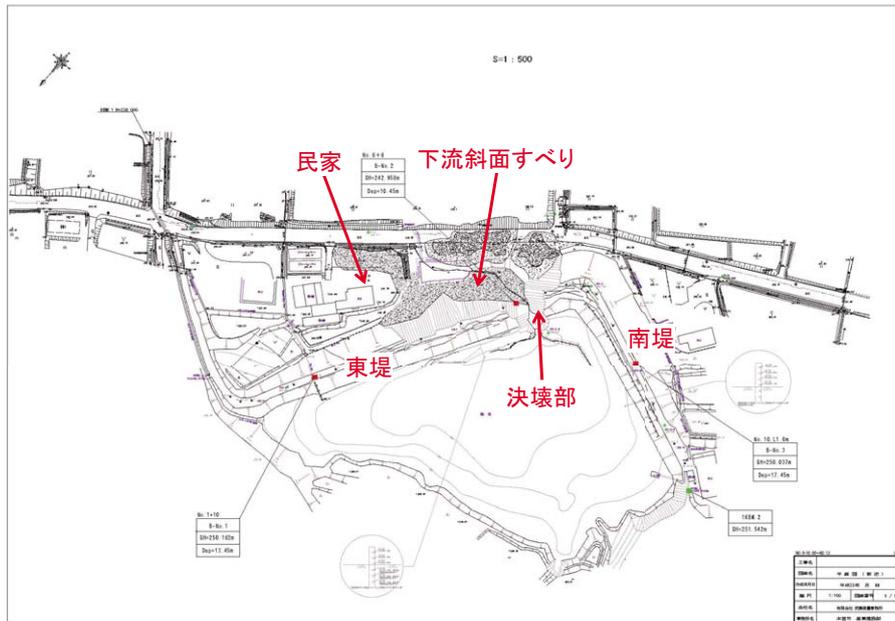
Fig. 4 青田新池平面図  
Plan of Aota-shinike dam

東堤と南堤の結合部である屈曲部で決壊していた（Fig.3, Fig.4）。決壊時の水位はほぼ満水であったと報告されている。天端には、東堤から南堤にわたってほぼ全面にクラックが入っており、東堤の下流斜面（決壊部の左岸側）にはすべりが発生していた。決壊による氾濫水は民家の横を通り抜け、下流の水田、ため池（後述する大谷池）に流下しており、決壊による民家への直接的な二次災害は無かった。

限界)の均一型であった。堤体の残存部から不攪乱試料を採取し、三軸圧縮試験を行った結果、堤体土の強度は  $Cd=4.0$ ,  $\phi d=28.0$  度であり、ボーリング調査結果からも  $N$  値が 2~3 の軟弱な堤体であることが分かった。基礎材料は、堤体直下は  $N$  値約 10 の礫混じりシルトであるが、その下層には  $N$  値 4~5 の軟弱なシルト層が確認されている。

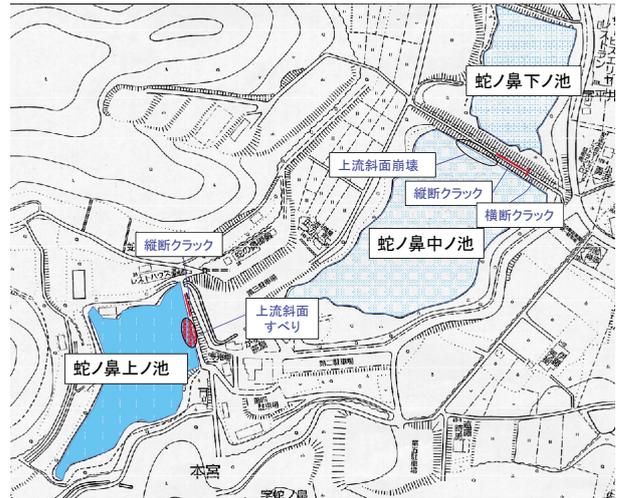
Fig. 17 蛇の鼻上ノ池・中ノ池・下ノ池の平面図

蛇ノ鼻池は3連の親子ため池である (Fig.17)。蛇ノ鼻上ノ池が堤高5.5m、総貯水量24,000m<sup>3</sup>、蛇ノ鼻中ノ池が堤高6.4m、総貯水量55,000m<sup>3</sup>である。1963年に蛇ノ鼻上ノ池の樋管が改修されているが、その他の改修暦の詳細は不明である。3つの池全体が公園化されており、農業用水の利用の他に、釣りや桜の花見観光に用いられている。

較的太い桜の木が植えられていた。堤体中央部で、幅約 20m にわたり、上流斜面が桜の木とともに貯水池内に崩落していた (Fig.18)。天端には、ほぼ全面にわたって縦断クラックが発生し、崩落部の右岸側には横断クラックも確認された。下流斜面に漏水等の変状は確認されなかった。

蛇ノ鼻上ノ池では、蛇ノ鼻中ノ池と同様に、堤体天端に植えられた桜の木とともに、上流斜面法肩に幅約 10m にわたり、すべりが発生していた (Fig.19)。また、上流斜面には、基礎の根入れがない鉛直なコンクリートブロック製の波除工が設置されており、この波除工が地震により池側に転倒していた。横断クラックは確認されおらず、下流斜面に漏水は確認されなかった。

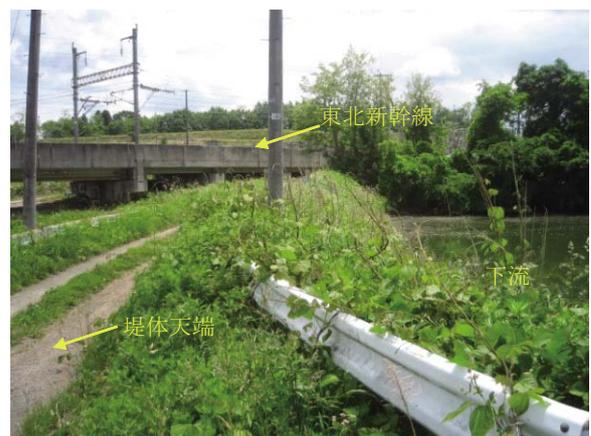
堤高は 7.5m, 総貯水量は 38,000m<sup>3</sup> であり, 下流直下には東北新幹線が位置している (Fig.36)。1979 年に洪水吐が改修されている。左岸アバットの天端の簡易舗装

**Fig. 36** 十貫田池天端と東北新幹線  
Crest of Jyukanda dam and Tohoku-super express dam

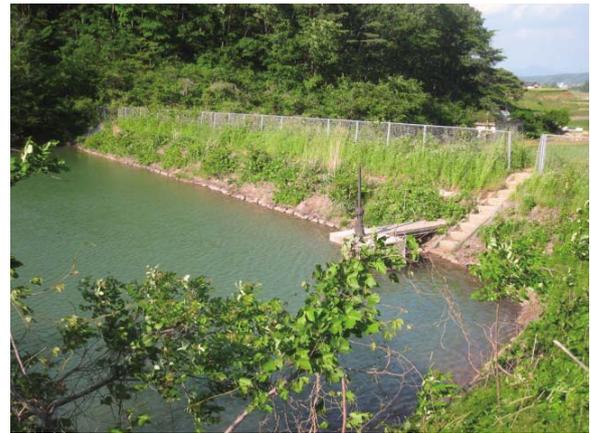
Fig. 47 年中池上流斜面

年中池は、堤高が13m、総貯水量が7,350<sup>3</sup>であり、決壊した青田新池と沢を一つ隔てた山側に位置する。青田新池とは直線距離で約500mしか離れていない。1983年に斜樋及び底樋の一部が改修され、1996年に堤体が改修されている。堤体にクラックや変形などの変状は認められず、無被害であった(Fig.47)。調査時点(6月6日)で貯水位は満水位であった。

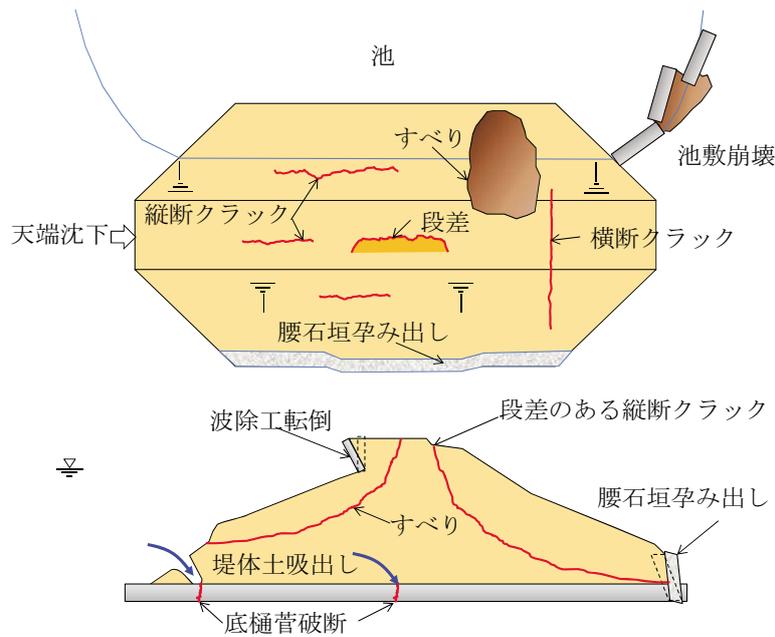
今回の地震で、ため池に見られた被災パターンをFig.49、Table 2に列挙する。また、被災パターン別の頻度分布をFig.50に示す。これらの被災件数は、同一のため池で2種類の被災パターンがあった場合には、両方の被災パターンにカウントしており、これらの破壊現象の項目は独立していないことを付記しておく(例えば、すべりが発生すると縦断クラックも発生する)。

天端の沈下は、堤体土自体の圧縮変形、ゆすり込み沈下、上下流斜面のすべり変形によって生ずる。10cm程度の沈下は、目視では明確に判別できない場合が多いが、細蔵池や田桑池のように水位観測孔や洪水吐等の沈下が抑制された構造物の周囲、笹平池のように改修直後の堤

Fig. 49 地震によるため池の被災パターン  
Patterns of failure induced by the earthquake

下流斜面にすべりが発生している事例では、上流斜面にも変状が発生し、天端の沈下も伴っている場合が多い。このような場合、堤体土の強度が低下し、安定性が大きく低下している可能性が高い。決壊した青田新池では、決壊部以外にも広い範囲にわたって下流斜面にすべりが

今回、事例は少ないが、Fig.49 に示した被災パターンのうち、被災後に発生した漏水には特に注意が必要である。また、堤体の屈曲部や地山取り付け部で発生した開いた横断クラックも、時間の経過とともに漏水が発生する要因となるため、注意が必要である。特に、漏水量が大きい場合や時間とともに増加する場合には、上流斜面の安定性が損なわれようとも、急速な落水が必要である。今回、地震後に漏水があったと報告されたため池は荒池（本宮市）のみであったが、6 月 6 日の調査時点では、完全に落水されていた。

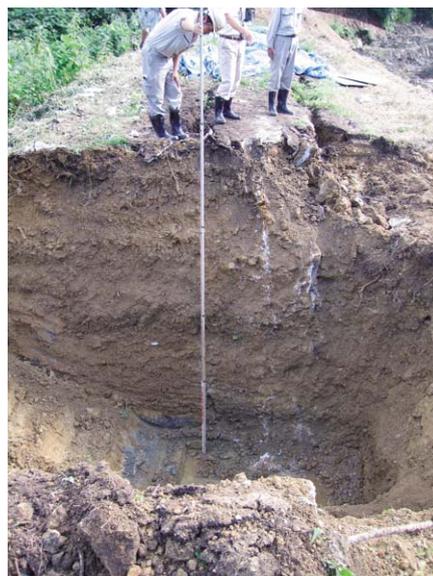
クラックの深度を調査する方法としては、クラックに石灰水を注入し、掘削して着色跡を追跡する方法がある。石灰水は、消石灰と水（おおよそ消石灰 10kg に水 40～50L）を混合し、溶け残りがないように良くかき混ぜて作成する。できるだけ細かいクラックまで行き渡るように、粘性が大きくなりすぎないように注意し、クラック内に少し貯まる程度の量を注入する。また、降雨によりクラックが埋まってしまうので、被災後できるだけ早い時期に石灰水を注入しておくことが重要である。Fig.51 に、新潟県中越地震で被災したため池のクラックに石灰水を注入したときの写真を示す。堤体土が薄い色を呈している場合には、水に容易に解けるメチレンブルーを使用する場合もある（ただし、危険物に分類されるため、眼、口、皮膚等への付着には注意を要する）。

Fig. 51 クラックの確認状況  
Measurement of a crack depth

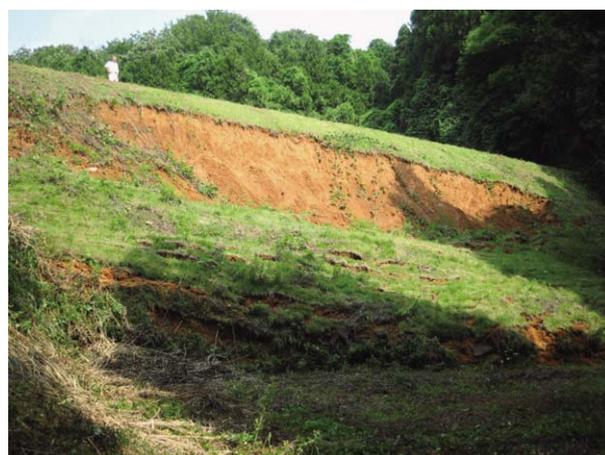
Fig. 52 能登地震の後に降雨ですべりが発生したため池（銭茂谷内ため池）

Sliding on the upstream slope induced by rainfalls after the Noto earthquake (Zenimoyachi dam)

また、クラックはブルーシート等で保護しておくことが重要である。Fig.52 は能登地震後に降雨によってすべり発生したため池である。このように、クラックに雨水が浸入すると、クラック周辺の間隙水圧が上昇し、すべりを誘発する可能性がある。

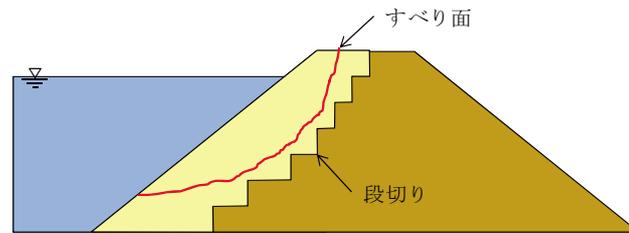
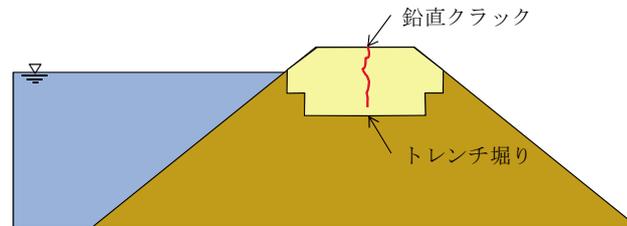
Fig. 54 クラックが発生した堤体の復旧  
Repair methods of damaged embankments with cracks

(a) 上流斜面のすべりが発生している場合

(b) 鉛直な天端クラックが発生している場合

クラック探査、貯水池内のすべり及び底樋管・斜樋の破断を確認したら、復旧計画を立てる。底樋が破損している場合には、堤体を上下流方向にV字カットし、底樋の付け替えが必要となるため、改修の規模は大きくなる。次に、クラックの補修対策について記述する。クラック調査を行った後、クラック部分を全て掘削により取り除き、再盛り立てを行う。Fig.54(a)に示すように、すべり変形を伴っている場合には、変形部分を取り除き、再盛り立てを行う。刃金土で盛り立て、前刃金形式とすることが望ましい。また、Fig.54(b)に示すように、発生したクラックが鉛直クラックであり、上下流斜面に大きなすべり変形がない場合には、クラックを追って天端直下を掘削した後、再盛り立てを行う。クラックがコアまで達している場合には、刃金土で入念に締固める必要がある。

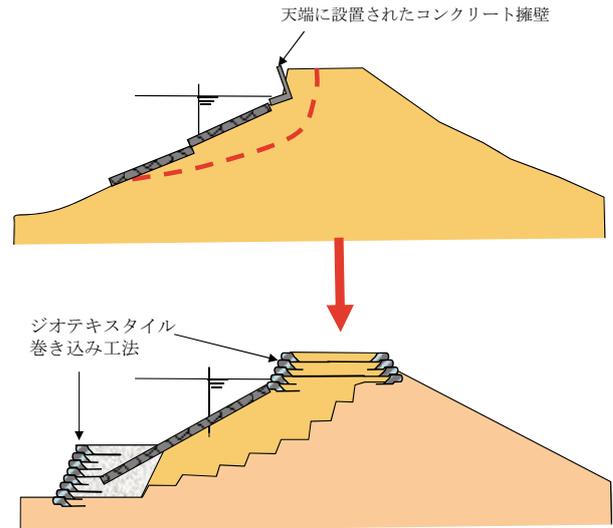
Fig. 57 ジオテキスタイルを用いた急勾配部の補強方法  
Reinforcement of a steep slope in an embankment dam using geo-textile

耐震対策として、前刃金工法による浸潤線低下や下流法先部の腰石垣、抑え盛土等の補強が一般的である。また、堤体の安定性を向上させるために上下流斜面を緩勾配にしなければならない場合があるが、下流側の土地に制約がある場合など斜面長を延長できないときには、ジオテキスタイルを用いた堤体補強工法（松島ら、2011）やセメント改良した底泥土を用いた堤体補強方法（谷ら、2002）が有効である。また、今回、上流斜面に急勾配の波除工（パラペット）が崩壊する事例が数多く見られたが、このような場合でも、Fig.57 に示すように、上述したジオテキスタイルを用いた堤体補強工法を用いること

によって、低コストかつ簡便に堤体の耐震性を向上させることができる。
