平成 23 年（2011 年）東北地方太平洋沖地震による 国営隈戸川農業水利事業における農業用パイプラインの被災と復旧

有吉 充*・毛利栄征**・浅野 勇***・上野和広*

Damage and Restoration of Agricultural Pipeline at Kumadogawa Irrigation Project by the 2011 off the Pacific coast of Tohoku Earthquake

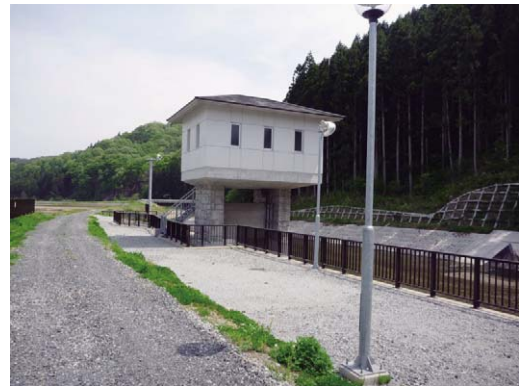
Fig. 8 日和田頭首工
Hiwada head work

下小屋工区はパイプラインの路線の最上流部に位置し、隈戸川から日和田頭首工 (Fig.8) により取水を行っている。工区の全長は 2.63km で、鋼管 (0.92km) と FRPM 管 (1.71km) が使用されている。なお、基礎材料は 360° 全周が砂である。本工区では、曲管の周辺部の 1 箇所では拔出し量が許容値を超えたが、他の管路の被害は見られなかった。曲管部では、内圧による不平衡力、地震時動水圧、地震による地盤剛性の低下などにより管体が移動し、拔出しなどの被害が生じやすい。このため、今回の地震においても曲管部周辺に被害が多く発生している。本工区では、周辺に水田が広がる農道下と山間地にパイプラインが主に敷設されているが、Fig.9 ~ 12 に見られるように、大きな路面の沈下や構造物の変状など

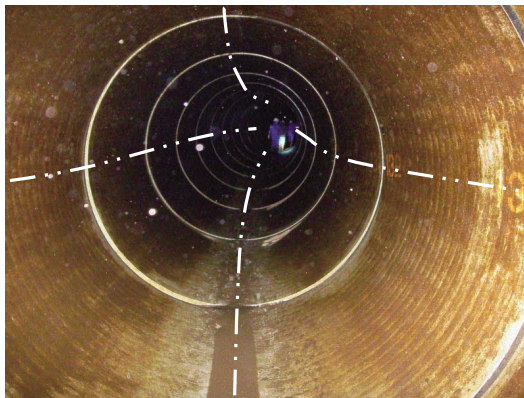
Fig. 13 曲げ配管工法
Curved pipeline

管路の敷設長は 2.72km で、河川横断部には鋼管が使用されており、他の区間については、FRPM 管が使用されている。一部区間では、浅埋設工法（ジオグリッドを用いて土被りを小さくしてパイプを敷設する工法）と曲げ配管工法（直管を継手部にて設計曲げ角度以内で屈曲させて接続する工法）（Fig.13）により施工されている。

試験での漏水が生じた。山間地に設置された構造物では地表部での大きな変状は見られなかったが（Fig.14 及び 15），平野部では大屋第 5 空気弁工（Fig.16）のように周辺地盤と段差が生じている箇所も見られた。また、曲管周辺では、許容値を超える管の抜出しが生じている。曲げ配管工法を採用した区間では、地震後の目地間隔は施工直後と比較してほとんど変化をしておらず、許容値を超える抜出しは生じていないが、継目試験で不合格となったため、復旧の対象となる区間があった。被害が生じた区間の 1 つは、左岸側が下り斜面となっており、Fig.17 に示すよう周辺の地表面で法肩のすべりが発生していた。なお、浅埋設工法の区間については、空気弁工

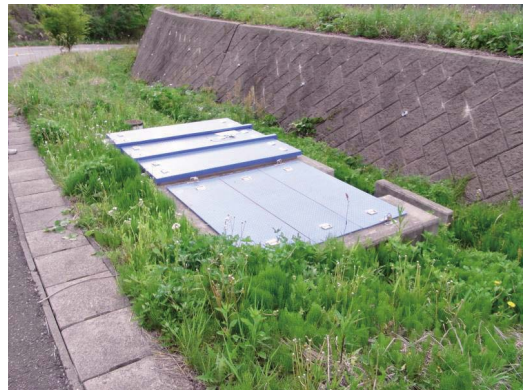
Fig. 21 第1-1幹線分土工
No.1-1 division works of main pipeline

多くの空気弁工では、第1-1幹線分土工 (Fig.21) のように浮上や大きな変位などは見られなかったが、第8空気弁工については、空気弁工周辺に噴砂の跡が確認され、地震直後は地盤の一部が液状化をしていた可能性がある (Fig.22)。また、信夫第3空気弁工周辺では、斜面の崩壊が生じていた (Fig.23)。なお、本工区におけ

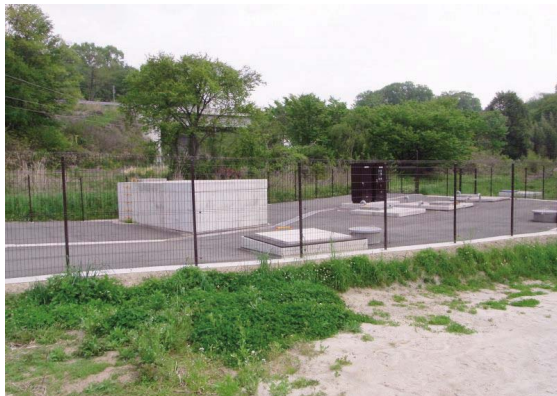
Fig. 29 中畑第1幹線分水工
Nakahata No.1 division works of main line

この付近では、管の不陸も生じているため、106mにわたって敷設替えを行う。また、五本松第3分水工では、アスファルトに段差が生じていた（Fig.28）。分水工の上下流のパイプ2本ずつに不陸が生じており、敷設替えを行う予定である。また、中畑第1分水工等（Fig.29）その他の区間については、復旧を要する大きな被害は発

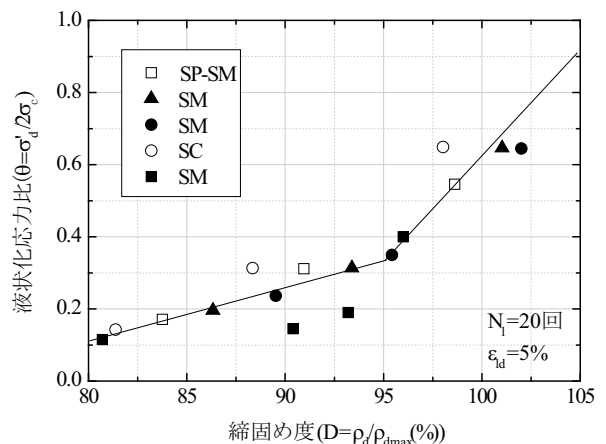
Fig. 58 締固め度と液状化応力比の関係
(出典：土地改良事業計画設計基準及び運用・解説設計「パイプライン」)

本地区では, 基礎材料に使用した砂が液状化を生じたため, 再度の液状化被害を防止するために, 復旧にあたっては, 地下水位以下の埋戻し材料に砕石を使用する。なお, 基礎材料に用いていた代表的 (矢吹南工区) な砂 (S-FG) の粒度分布を **Fig.57** に示す。締固め度は 85 ~ 90% が多く, 土地改良事業計画設計基準及び運用・解説設計「パイプライン」(以下, 設計基準とする) に示されている締固め度と液状化応力比の関係 (**Fig.58**) から判断すると, 液状化抵抗力は 0.2 ~ 0.3 程度であったと
