平成 23 年（2011 年）東北地方太平洋沖地震による 国営農業用フィルダムの被害

増川 晋*・田頭秀和*・黒田清一郎*・林田洋一*

Damages of Embankment Dams for Irrigation due to the 2011 off the Pacific coast of Tohoku Earthquake

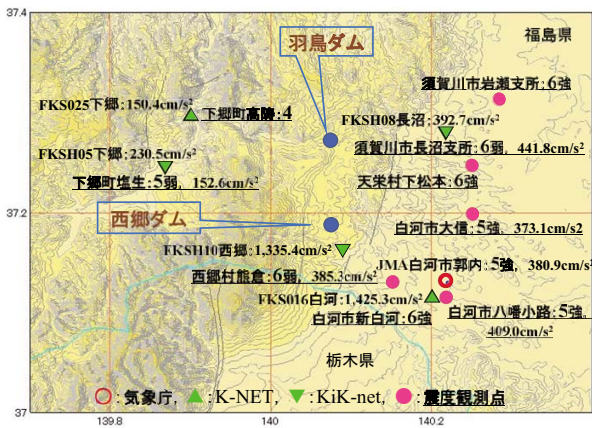
Fig. 24 羽鳥ダムと西郷ダムの近傍の強震観測点 (JMA, K-NET, KiK-net) の震度と最大加速度
Seismic intensity and maximum acceleration of strong motion stations near Hatori dam and Nishigou dam

であったと考えられる。一方、西郷ダム近傍の KiK-net の観測点の西郷 (FKSH10) において 1335.4cm/s^2 を観測しており、西郷ダムと西郷 (FKSH10) は距離が近いので西郷ダムでも極めて強い地震動であったと推定できる。

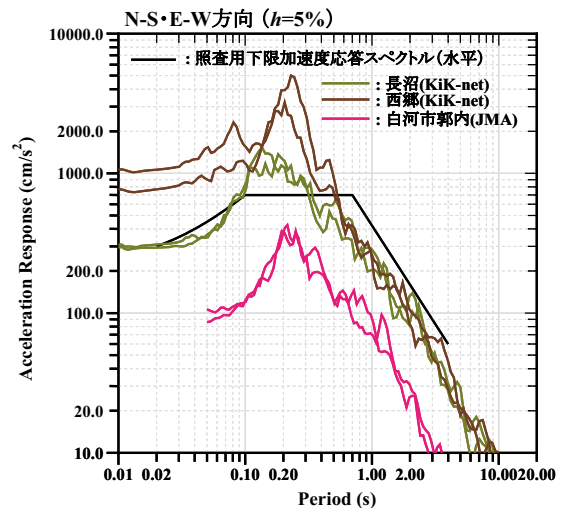
Fig. 25 羽鳥ダムと西郷ダムの近傍の強震波形の加速度応答スペクトルと照査用下限加速度応答スペクトル
Acceleration response spectrum of strong motion waves near Hatori dam and Nishigou dam and low-limit acceleration response spectrum

は 5% 減衰を与えており、以下においても同様である。スペクトルの計算には “ViewWave” (鹿嶋, 2007) を使用し、以下のスペクトル計算、加速度波形描画にもこれを使用し、スペクトル描画に “Ngraph” (石坂, 2010) を使用した。羽鳥ダムより震源に近い長沼 (KiK-net) においては周期 0.1 ~ 0.3 秒、西郷ダム近傍の西郷 (KiK-net) においては周期 0.5 秒以下の卓越した地震動を観測している。長沼 (KiK-net) と西郷 (KiK-net) では海洋プレート境界において発生する地震に特有の長周期の周波数成分の卓越が現れておらず、短周期の周波数成分が卓越している。西郷 (KiK-net) において周期 0.5 秒以下の加速度応答スペクトルは、照査用下限加速度応答スペクトルより大きい。このことから、Fig.24 に示すように西郷 (KiK-net) と西郷ダムは近接しているため、西郷ダムにおいてもレベル 2 地震動として考慮することができる照査用下限加速度応答スペクトルに相当するような極めて大きな地震動であったと推定される。さらに、今回の地震は海洋プレート境界において発生した地震でありながら、極めて大きな地震動を内陸までもたらしていることがわかる。

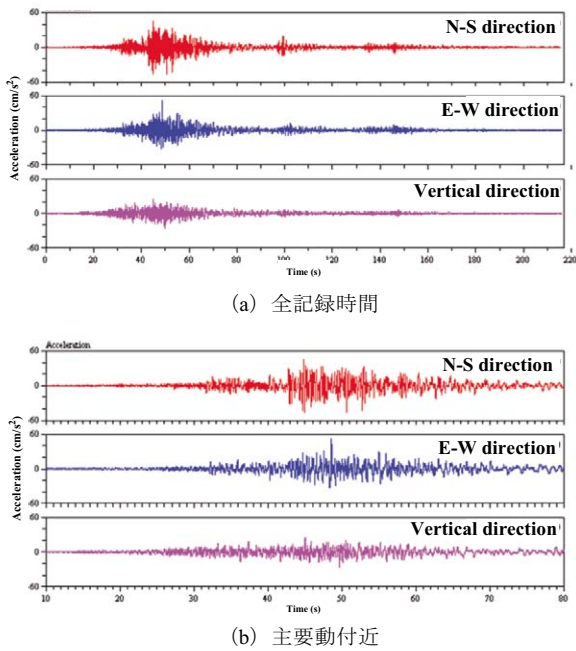
Fig. 26 羽鳥ダムの強震波形（15:15 茨城県沖の地震）
Acceleration strong motion waves of off Ibaraki (15:15 at 11th March 2011) at upstream right abutment of Hatori dam

羽鳥ダムの右岸上流側地山において記録された 15 時 15 分の茨城県沖の地震 ($M_w=7.6$, 最大震度 6 強) における加速度波形を Fig.26 に示す。各成分 (各方向) の最大加速度は、N-S 方向, E-W 方向および鉛直 (vertical) 方向, それぞれ、 47.1 , 51.0 および 25.9cm/s^2 であった。この記録波形の加速度応答スペクトルとパワースペクトルを Fig.27 に示す。パワースペクトルは “Parzen windows” のバンド幅 0.2Hz で平滑化している。この記録による計測震度は 3.5 であり震度 4 であった。なお、記録波形の水平 2 成分の方向は、N-S 方向および E-W 方向であり、ダムの上下流方向およびダム軸方向と一致

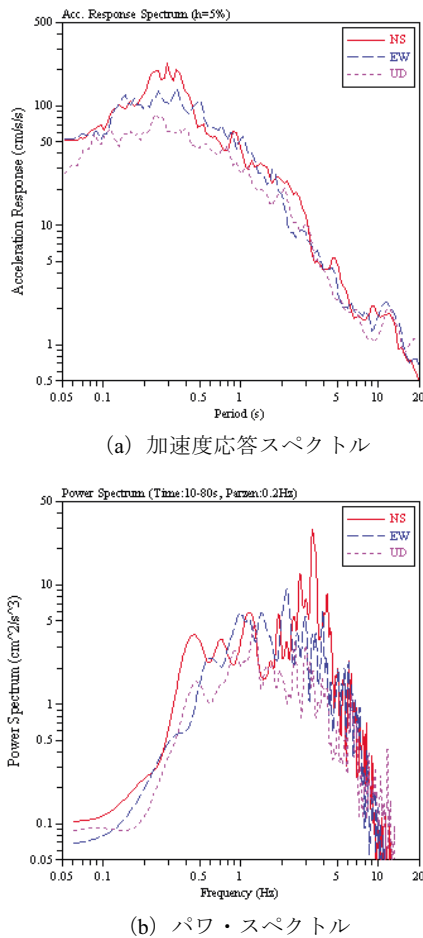
Fig. 27 羽鳥ダムの強震波形（15:15 茨城県沖の地震）の加速度応答スペクトルとパワー・スペクトル
Spectrum of strong motion waves of off Ibaraki (15:15 at 11th March 2011) at upstream right abutment of Hatori dam

するように設置されていない。Fig.27 から羽鳥ダムの加速度応答スペクトルにおける顕著なピークが周期 0.2 ~ 0.4 秒、パワー・スペクトルにおける顕著なピークが振動数 2 ~ 4Hz に存在していることから、これが羽鳥ダムの右岸地山における固有周期・振動数と推定される。

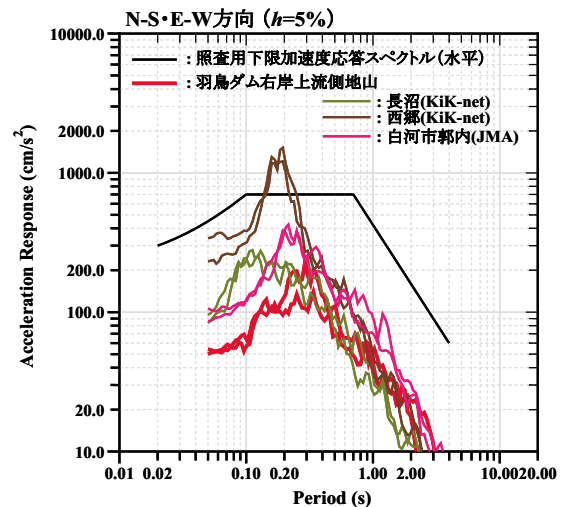
Fig. 29 羽鳥ダムの観測波形の加速度応答スペクトルと照査用下限加速度応答スペクトル
Acceleration response spectrum of strong motion waves at Hatori dam and low-limit acceleration response spectrum

この地震における両ダムの近傍の強震観測点の震度と最大加速度（3成分合成）を Fig.28 に示す。須賀川市長沼支所（地方公共団体設置）の震度 4 と下郷高陸（K-NET）の震度 3 とそれぞれの観測点の位置関係から、羽鳥ダムの右岸上流側地山での震度 4 は妥当な震度であると思われる。羽鳥ダムの観測記録の加速度応答スペクトルを「照査用下限加速度応答スペクトル（水平）」（平成 20 年）（国土交通省国土技術政策総合研究所水資源研究室，2008）とともに Fig.29 に示す。照査用下限加速度応答スペクトル（水平）に対して加速度応答スペクトル

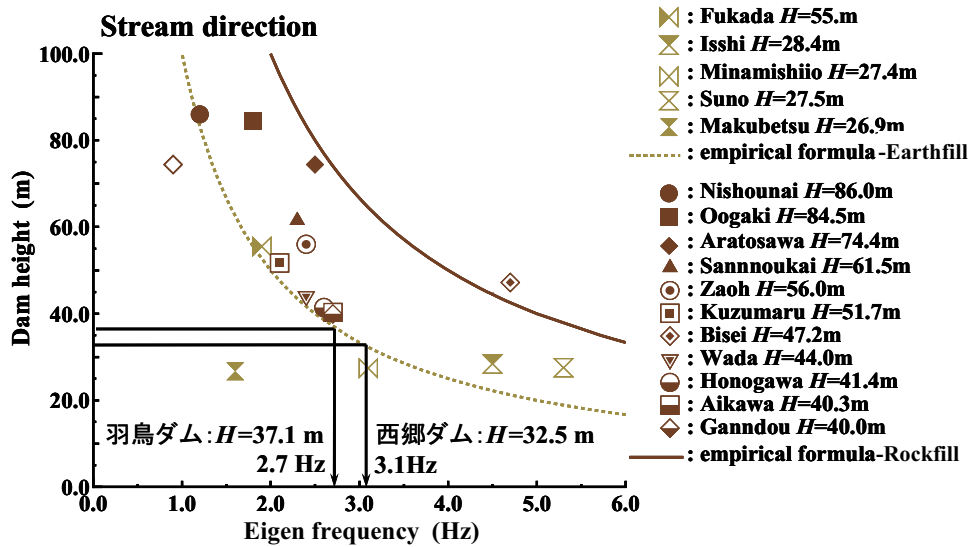
Fig. 30 羽鳥ダムと西郷ダムの堤高から求めた固有振動数

羽鳥ダムと西郷ダムの固有振動数を堤高から求める経験式 (岡本, 1971), $T=H/100$ (堤軸直交方向); T = 固有振動周期 (s), H = 堤高 (m), によって推定すると、それぞれ、2.7Hz (堤高 37.1m), および 3.1Hz (堤高 32.5m) となる。この関係をフィルダムの堤高と固有振動数の関係を示した既存の図 (増川ら, 2002) に整理したものが Fig.30 である。Fig.27 から羽鳥ダムの地山における固有周期を 0.2 ~ 0.4 秒, 固有振動数を 2 ~ 4Hz と推定したが、羽鳥ダムの堤体の推定される固有振動数 2.7Hz は、地震観測記録から得られた右岸地山の推定固有振動数にはほぼ一致することになる。羽鳥ダムにおいて地震動が記録された 15 時 15 分の茨城県沖の地震の際には、羽鳥ダムの堤体は共振しやすい周波数特性を有した地震動を受けたと考えられる。
