〔農工研技報 213〕
255～268, 2012〕

平成23年(2011年)東北地方太平洋沖地震に伴う津波による 水門・樋門と排水機場の被災状況

Tsunami Damages on Gates and Pumping Stations by the 2011 off the Pacific coast of Tohoku Earthquake

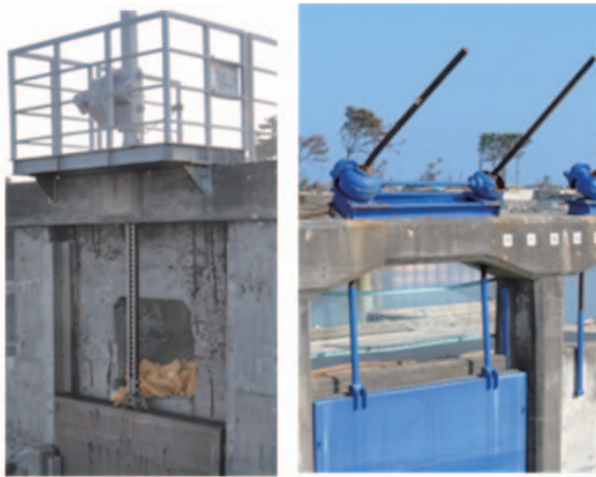
ら、マイターゲートとフラップゲートに差異がなかった
ので、この2つはマイターゲートで代表させた。スライ
ドゲートは、稼働方式に Fig.1 に示すスピンドルとラッ
クがある。

Fig. 1 スルースゲートの開閉装置
Open-close mechanics of sluice gates

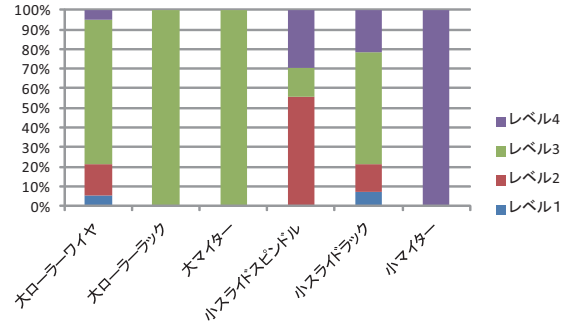
Table 3 と 4 に水門のタイプ別被災状況を示す。Fig.17 と Fig.18 は Table 1 と 2 をグラフにした。被災は小ゲートのスピンドルタイプに集中している。

Fig. 17 水門のタイプ別被災状況（箇所数）
Damages conditions of gates by types (Number of places)

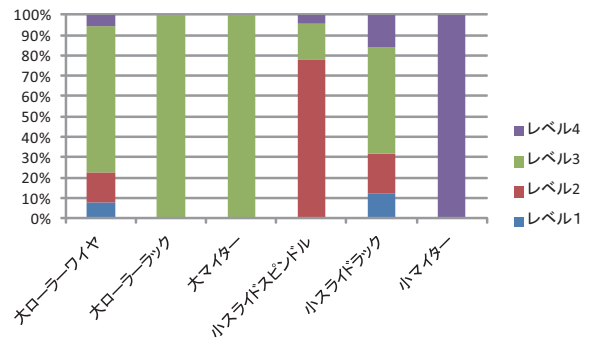
Fig. 18 水門のタイプ別被災状況（ゲート数）
Damages conditions of gates by types (Number of gates)

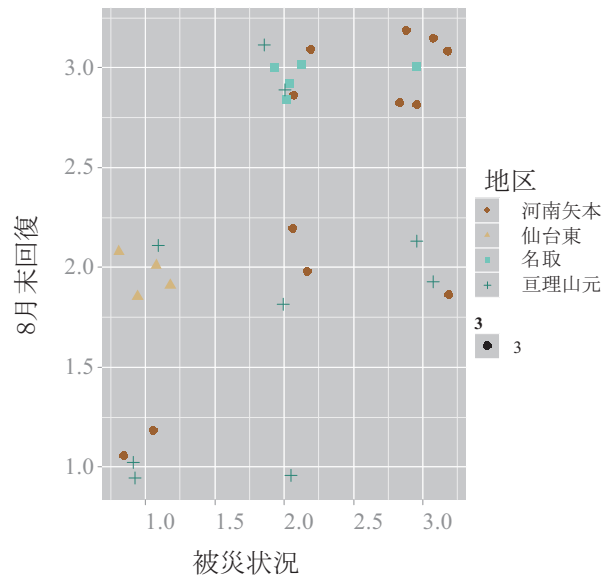
Fig. 19 排水機場の地区別被災状況と修復状況（復旧状況、1：ポンプ稼働なし、2：ポンプ部分稼働、3：全ポンプ稼働点にはジッターを追加）
Damages and recovery conditions of DPS by areas
(1:No pumps recovered, 2:Partial pumps recovered, 3:All pumps recovered)

Fig.19 は被災状況と 8 月末の復旧状況である。これから、建屋が流出する被災状況の 1 を避けることで、平均的な回復の可能性が高くなる。

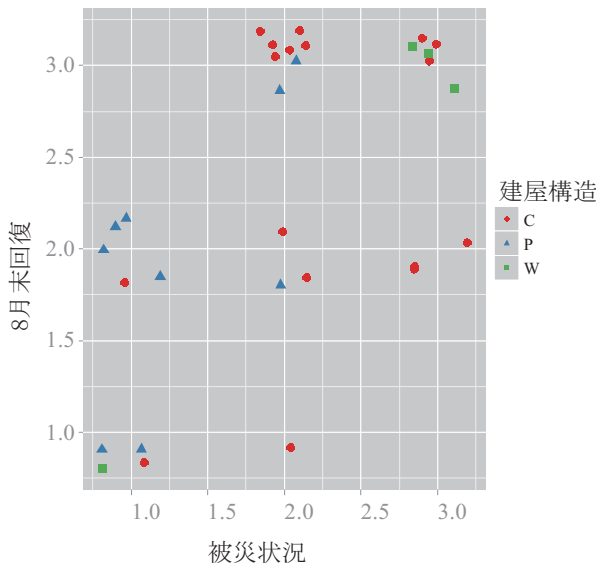
Fig.20は被災状況と構造を示す。鉄筋コンクリート構造が強く、木造、パネル構造は避けるべきである。

Fig. 20 排水機場の構造被災状況と修復状況
(C: コンクリート構造, P: パネル構造, W: 木造)
Damages and recovery conditions of DPS by structures
(C: Concreat, P: Panel, W: Wood)

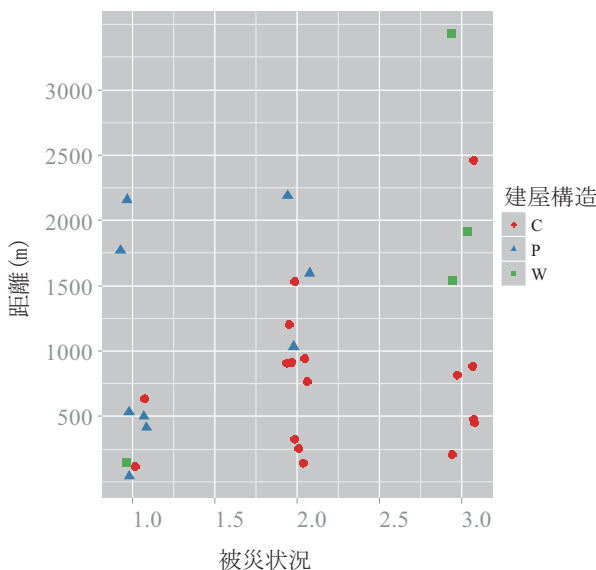
Fig.21は被災状況と海岸からの距離を示す。距離は、排水機場の東経と北緯のデータを使い、GIS上で計測した。これから、被災は海岸に近いほうが多いが、パネル構造は距離が遠くとも大きく被災していること、逆に鉄筋コンクリートは、距離が近くとも被災の小さい場合があることがわかる。なお、距離の検討は外力が不明のために代替として行なったものである。

Fig. 21 排水機場の構造被災状況と海岸からの距離
(C: コンクリート構造, P: パネル構造, W: 木造)
Damages and recovery conditions of DPS by distance from coastal lines
(C: Concreat, P: Panel, W: Wood)

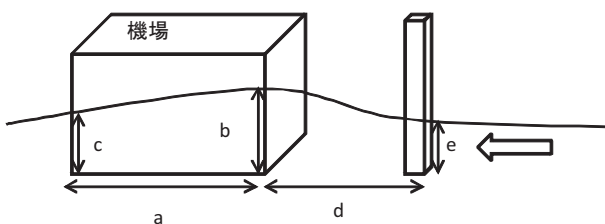
Fig. 22 排水機場の被災調査法（測定箇所）の提案

（記号は観測対象の距離，別途地盤高さも必要）

Proposal of a damages survey method of DPS

今後、津波や台風の被災時には、被災排水機場の外力を特定できるような調査を行うべきである。これには、調査要項と調査マニュアルの策定が望ましい。重要な調査項目は Fig.22 に示す建物の津波の進行方向と反対側の津波痕跡、津波進行側の建物の津波痕跡から離れた地点の津波の浸水高さ、建物までの距離であろう。
