# 平成 23 年（2011 年）東北地方太平洋沖地震による 宮城県沿岸部の園芸施設の被害状況

石井雅久\*・奥島里美\*・森山英樹\*・相澤正樹\*\*

# Horticultural Structures Damaged Along the Coast Part of Miyagi Prefecture by the 2011 off the Pacific coast of Tohoku Earthquake

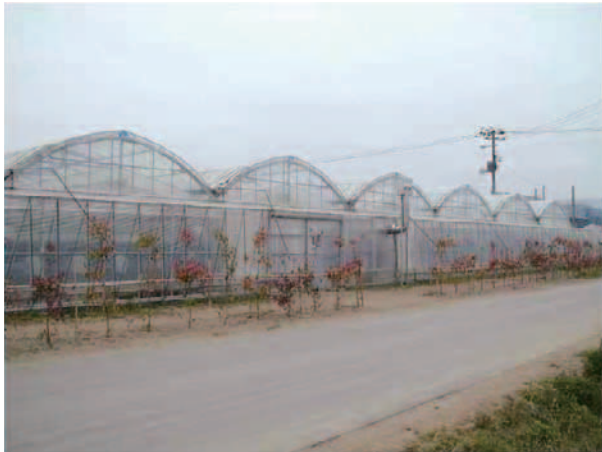
山元町高瀬地区には鉄骨造の丸屋根型連棟温室（Fig.11）が複数建設されていたが、津波によりすべて

Fig. 11 津波の被害を受ける前の丸屋根型連棟温室の状況  
Situation of gothic curvilinear multi-span greenhouse before the tsunami

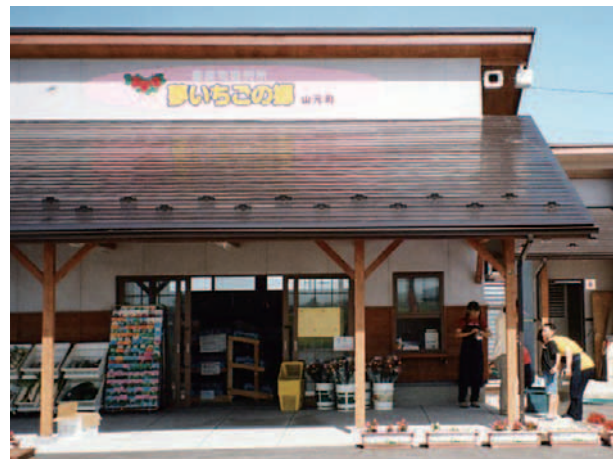
の温室が倒壊・流出した（Fig.12, 13）。また、この温室に隣接し、木造の農産物直売所とトイレが建設されていたが（Fig.14）、直売所はコンクリートの布基礎を残して津波により流出したが、布基礎の上にコンクリート

Fig. 14 津波の被害を受ける前の農産物直売所の状況  
Situation of farmer's shop before the tsunami

ブロック造の腰壁を設けていたトイレは流出を免れた (Fig.15)。調査地点は海岸から約 1.5km の距離に位置し、津波の浸水深は約 2.5m あった。山元町 (2011) は、津波の浸水深が 1.5m 以上 2m 未満では建物の半壊、全壊の割合が多くなり、2m 以上の浸水深になると建物の全壊被害が急激に増大することを報告している。また、気象庁 (2012) の指標では、建築物の被害程度は津波の波高によって異なり、鉄筋コンクリートビルでは約 5m の波高まで持ちこたえるが、木造家屋では 2m 以上の波高で全面破壊に至ることが示されている。鉄骨造の温室は木造家屋と同様に、津波の浸水深が 2m を超えると被害が大きくなると考えられる。

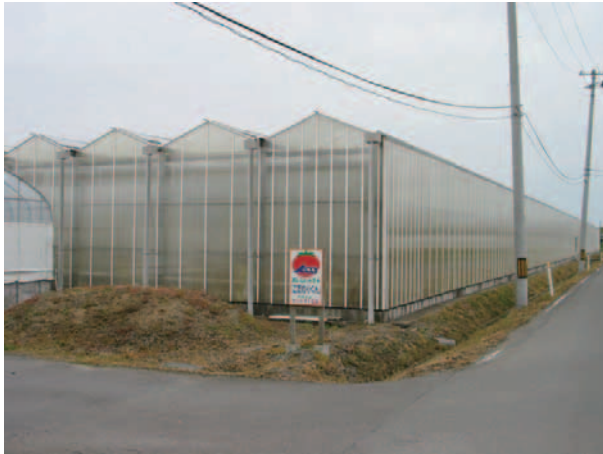
この地区では津波の浸水被害はなかったが、調査を行ったフェンロー型温室（①）では（Fig.31）、地震動によって独立基礎の上端の一部に亀裂が生じた（Fig.32）。また、この団地内では地震後に発生した停電が約 5 日継続したが、フェンロー型温室の付帯設備である換気窓、暖房機、保温カーテンなどの環境制御装置や灌水装置が停止し、栽培していたトマトに低温障害や養水分不足が生じ、収量が通常の 25% 程度まで減少した（Fig.33）。また、団地内の他の大屋根型連棟温室（②）では（Fig.34）、停電時に天窓が開放されていたため、換気窓を閉めることができず、栽培していたトマトに低温障害が発生した（Fig.35）。この温室の換気窓開閉用モータには手動開閉用のプーリーが取り付けられていたが、プーリーに掛ける鎖および開閉器用モータまで登る長梯子がなかったため、停電時に天窓を手動で閉じることができなかった（Fig.36）。今後は停電や断水などへの対応手段を点検・整備するとともに、貯水タンクの設置や非常用発電機の導入などを検討する必要がある。

**Fig. 31** フェンロー型温室 (①) の外部の状況  
External situation of observed Venlo greenhouse (No. 1)

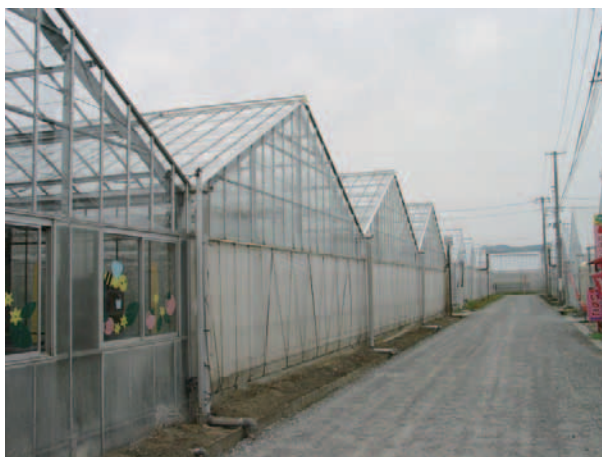
**Fig. 34** 大屋根型温室 (②) の外部の状況  
External situation of observed multi-span greenhouse (No. 2)

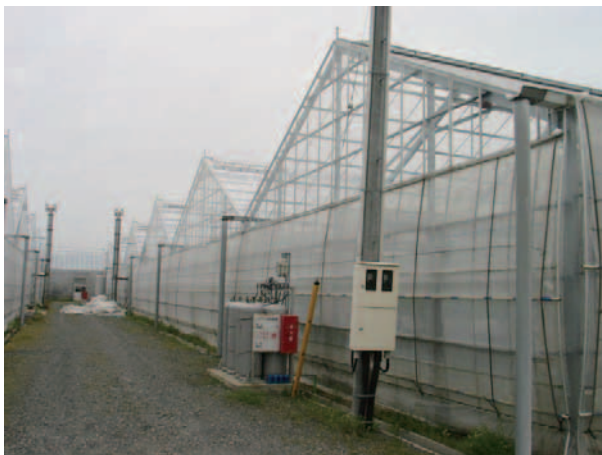
一方、高設の養液栽培装置を導入し、イチゴ生産を大規模に行っている大屋根型連棟温室（③）があったが（Fig.37）、地震動により栽培ベッドが架台から落下した（Fig.38）。一般に、温室は園芸用施設安全構造基準（日

**Fig. 37** 大屋根型温室 (③) の外部の状況  
External situation of observed multi-span greenhouse (No. 3)
