〔農工研技報 214〕  
〔251～279, 2013〕

## ラジコン無人ヘリコプタによる頭首工周辺の 河床の空中写真撮影

## **Aerial Photography of River Bed Around Headworks by Radio-controlled Unmanned Helicopter**

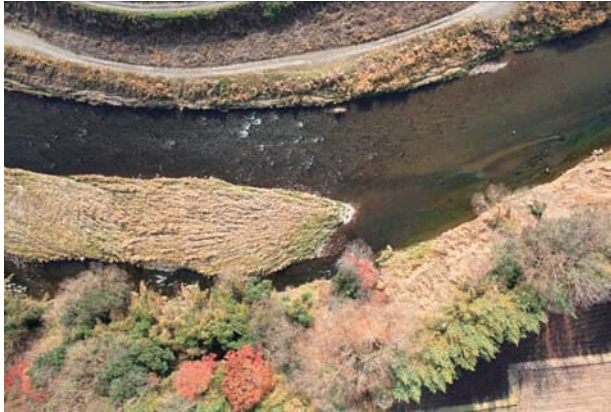
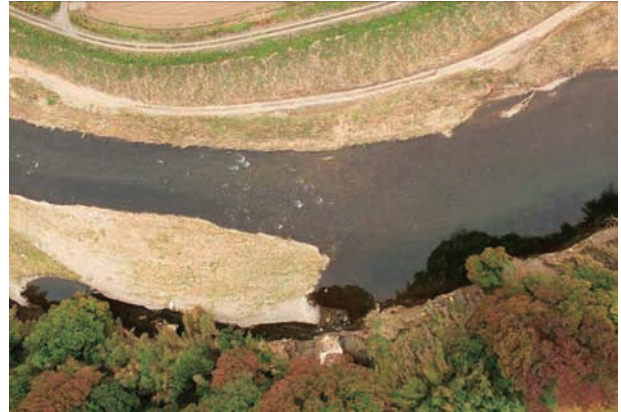
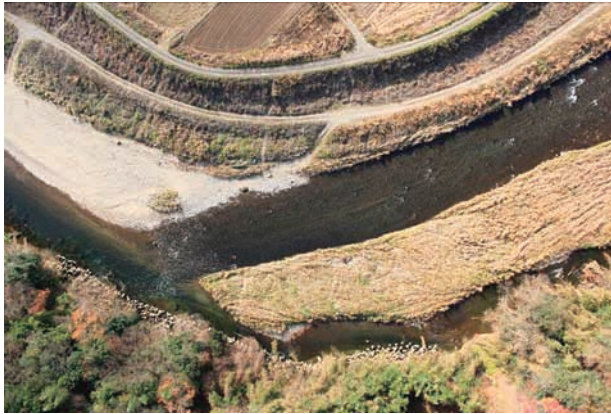
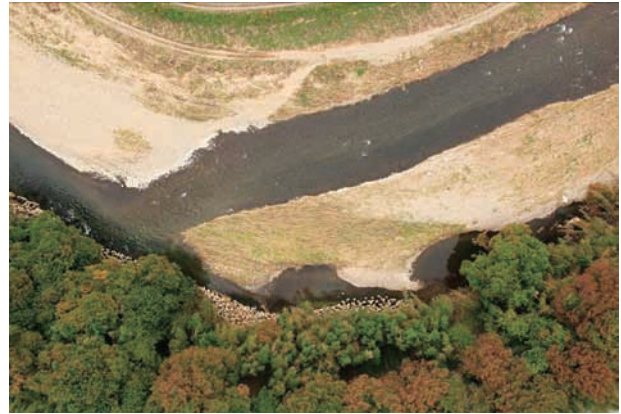
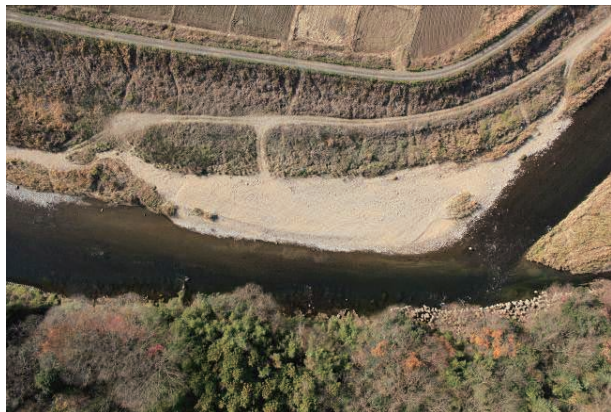
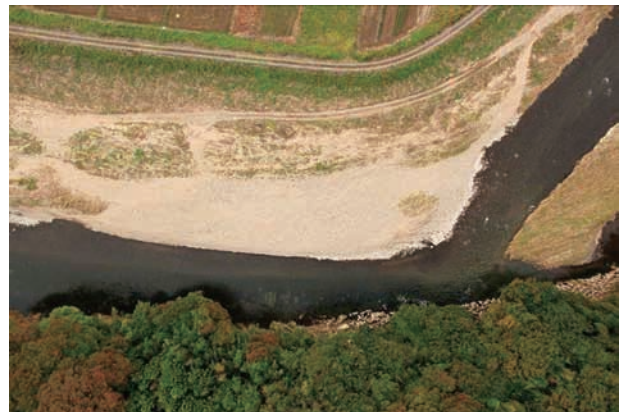
**Fig.6** 森田頭首工の堆砂除去目安範囲のうち上流側から 1/6～3/6 の部分を鉛直下向きで撮影した結果  
Photograph of standard range for removing sediment of the Morita headworks in vertical direction (1/6 to 3/6)

堆積している。これらの堆砂は地上での現地踏査でも観測できるものではあるが（Fig.8～Fig.9）、上空からの観測によってその形状や範囲がより明らかとなる。以上の状況から、建設期間中および完成直後の堆砂（II 6a）が深刻なものであったことが推測される。一方で、群水制工（II 6a）による水刃効果の影響で、右岸側にある取水口の前面への流れが確保されていることがわかる。また、2回の撮影は1年しか経っていないので、僅かであるものの、河床状況に変化が生じていることが確認され、このような撮影は定点における定期観測にも適用しうると考えられる。

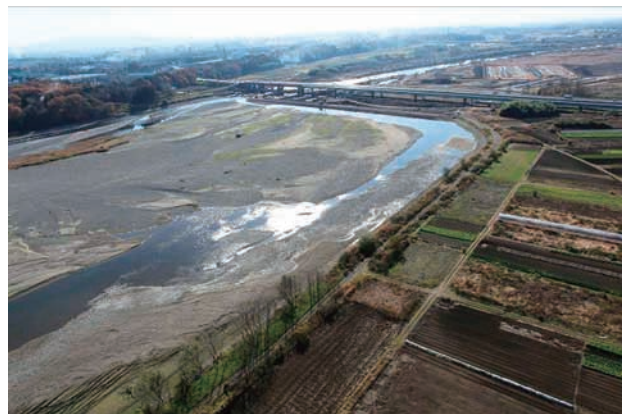
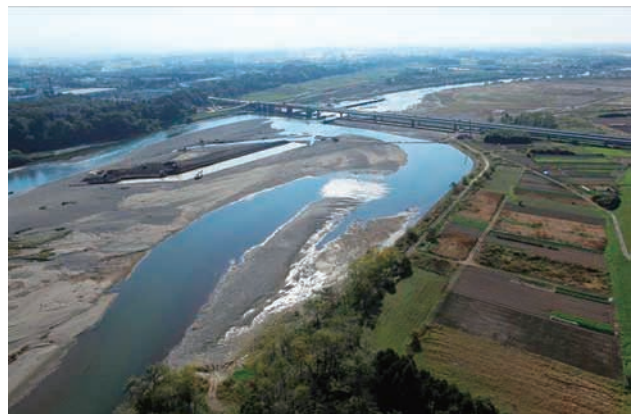
**Fig.10** 勝瓜頭首工の堆砂除去目安範囲のうち上流側から 1/8 ~ 4/8 の部分を下流向きで撮影した結果  
 Photograph of standard range for removing sediment of the Katsu-uri headworks in downstream direction (1/8 to 4/8)

一連の撮影結果より、頭首工の上流では中州、下流では右岸側に寄り州が確認される。これらの堆砂は地上での現地踏査でも観測できるものではあるが（Fig.14～Fig.15）、本頭首工は堤体延長300m程度と非常に大規模なものであることから、その形状や範囲については十分に把握できず、上空からの観測の有効性は明らかである。また、河床低下によるエプロンおよび護床工の破損およびその改修工事（II 6b）の状況も確認される。特に、2回の撮影結果の比較によって改修工事の進捗が明らかである。このような撮影は、頭首工周辺の河床状況の定点定期観測に加えて、頭首工に関する各種工事の進捗の確認にも有効と考えられる。

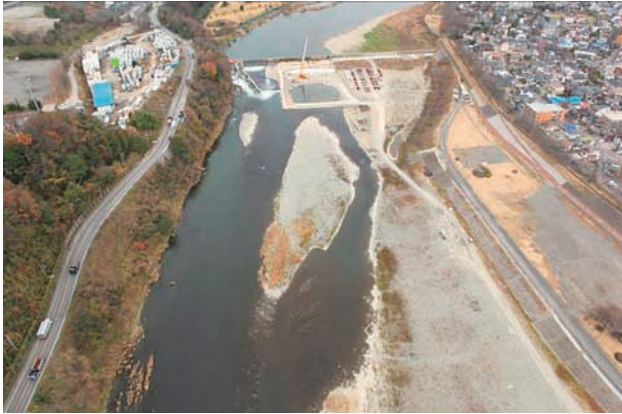
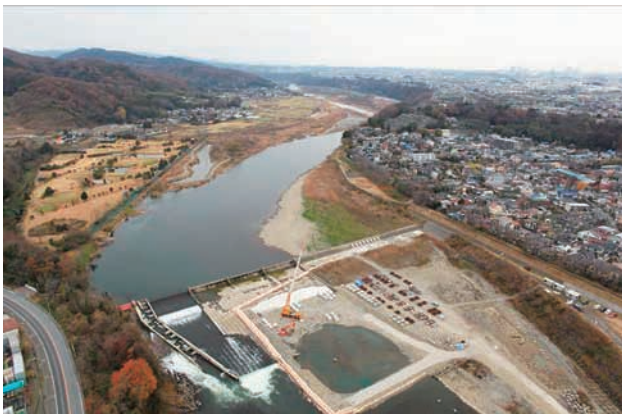
**Fig.18** 小沢頭首工の堆砂除去目安範囲のうち下流側から1/6～3/6の部分を上流向きで撮影した結果  
Photograph of standard range for removing sediment of the Kosawa headworks in upstream direction (1/6 to 3/6)

一連の撮影結果より、湾曲部の内岸にあたる左岸側では、頭首工の上下流ともに大きな寄り州が確認される。これらの堆砂は地上での現地踏査でも観測できるものではあるが（Fig.20）、本頭首工も堤体延長200m程度と比較的大規模なものであることから、現地踏査よりも空中写真撮影の方が有効であることが明らかである。また、このように湾曲部に設置される頭首工としては、堆砂対策として、本頭首工のように可動堰と固定堰から構成される複合堰とすることの有効性が示唆されている。さらに、河床低下による護床工の破損およびその改修工事（II 6d）の状況も確認される。
