# 平成 19 年（2007 年）能登半島地震及び新潟県中越沖地震における 農村工学研究所の対応と技術支援力の強化

## Damage to small Earth Dam due to The Noto Hanto Earthquake in 2007

## Damage of Seawall Structure by The Noto Hanto Earthquake in 2007

# Landslides caused by the Noto Hanto Earthquake in 2007 and urgent investigation method

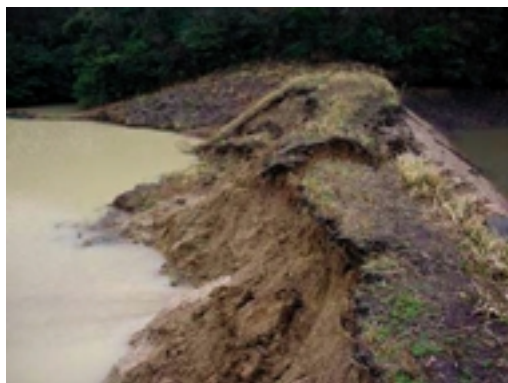
本震発生時は、満水状態で天端から50cm下がりの位置に水位があり、高い水位状態で地震動を受けた。この時、堤体の下流法面は大きく崩壊し、堤頂長の $\frac{2}{3}$ が滑っている。下流法面の崩壊は、天端部の堤頂幅の中央よりも上流側を起点として大きく滑り出していることから、地震時には池内の貯水が高かったことが影響している。上流側のすべりは天端から鉛直に大きくすべり面が進展しており、亀裂も深くまで達している。底樋を埋設している堤体中央部で決壊部しており、これを中心にすべり

Fig.4 平田池の上流斜面の崩壊状況 (平田池)  
Slip failure on the upstream slope

面が左右岸に大きく広がっている。崩壊直後には、下流のすべり面からパイピングのような浸透水が数力所発生していたことが確認されていることや、植生の繁殖状態から堤体中央の下流部付近の広い範囲にわたって湿潤状態であった可能性がうかがえる。堤体天端の両右岸に近い部分には、大きな縦断亀裂などは見られないが下流側の法肩が沈下している。地山と堤体の境界部での堤軸直角方向の亀裂は認められない。崩壊時の状況から判断して、堤体中央部分に設置されていた底樋を中心に堤体部分が湿潤な状態に維持されており、大きな地震動を受けることによって堤体下流斜面が天端上流側から大きくすべり崩壊したと考えられる。さらに、下流のすべり面からは、浸透水が噴出していることや上流斜面部にもすべりが発生していることから、堤体の力学的なバランスが崩れ引き続き底樋部を中心に大きな決壊に至ったものと判断できる。最終的には、堤体長で30m以上の広い範囲が上下流に大きくすべり崩壊しており、底樋も含めて完全に破損しているため全面的な改修が必要である。

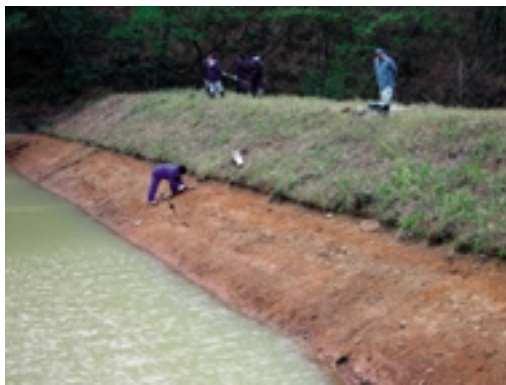
平田下池は、1次調査と3次調査(2007年12月16日4月13日)によって、概略の状況が確認されているが、貯水を低下して再度確認した結果、上流側法面に亀裂が認められた。上流側の法面の満水面以下の位置に亀裂が発生している。亀裂は堤体の中央付近を中心に左右岸に広がり、堤体中央付近での若干の法先下がりの弓形状で連続性が認められる。亀裂の開口幅は5cm~10cmで、検尺測定によると深さは1.5mに達している。亀裂はほぼ鉛直に入っている。上流側法面の亀裂は堤体中央部分では堤軸方向に平行に、両岸近くでは堤体上部へ持ち上がる形で、単純に池側に表層地盤が滑り落ちているモードとは異なる可能性がある。亀裂は複数列入っているが、大きなものは堤体中央部から両岸に向かって連続性が保たれている。亀裂の深さは1.5m、開口幅は5cm~10cm程度で前刃金に達する亀裂である。

堤体を横断する方向の亀裂は、兩岸の地山接続部及び堤体には認められない。上流法面の亀裂の平面的な形状が、下流側に滑る方向に近いことと下流の杵工が下流側に押し出されていることなどを考慮すると、堤体のダメージの範囲が上流部分に限定されるすべり崩壊よりもさらに深くなる可能性がある。この場合、改修範囲は前刃金に留まらず下流堤体までを含めた全面的な改修が必要となる。

Fig.6 平田下池の上流斜面の亀裂（平田下池）  
Open crack on the upstream slope

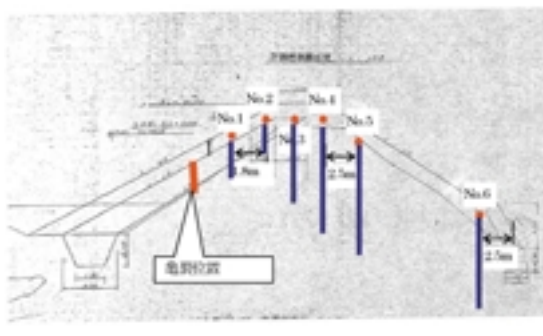
土研式の簡易貫入試験機を用いて、堤体土の調査を実施した。堤体中心を側線にして、Fig.7 に示す 7 地点で行なった。試験結果を Fig.8, 9 に示す。

Fig.7 測点箇所  
Locations of investigation bores

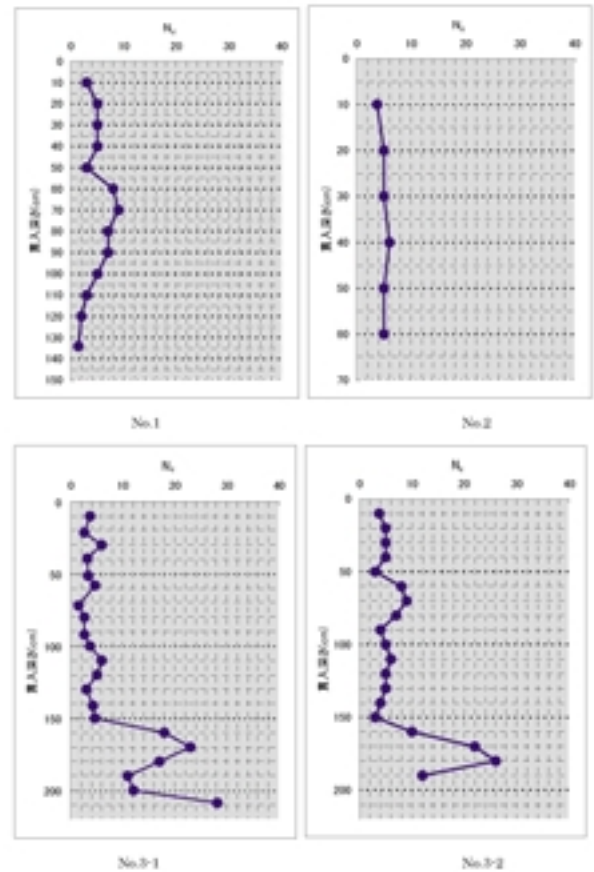
堤体上流側の刃金土のところでは貫入不可となるが、石に当たっているものと思われる。

Fig.8 深さ方向の貫入抵抗の変化  
Distribution of NPT values

天端から1.6m以深で旧堤体の硬い層になるが、表面部の比較的堅い層に当たっているのか、全体的に良く締まっているのかは下流部のデータNo.4, 5, 6と併せて考える必要がある。

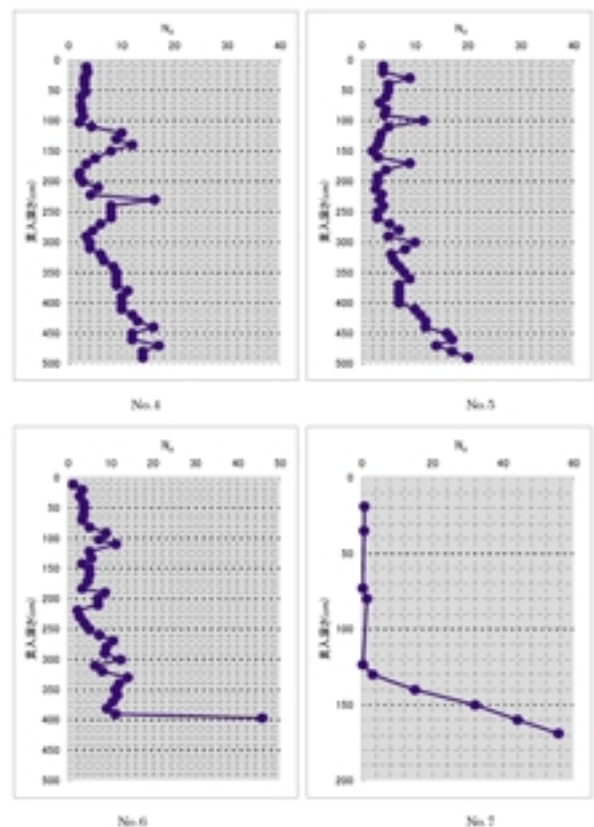
Fig.9 深さ方向の貫入抵抗の変化  
Distribution of NPT values

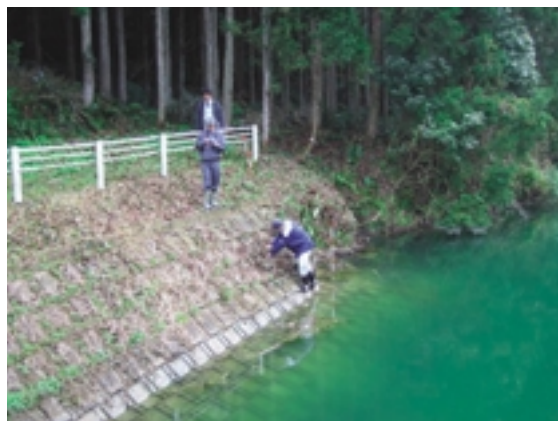
右岸下流法先部から地震後に激しい漏水が発生している。このため、緊急的な対応が必要な状況にある。漏水の出口は、底樋のゲート部の底樋の右岸側壁部に沿う堤体部分と隣接する地山部分からである。底樋に沿った漏水穴は、検尺調査によると底樋端部から上流側に約5m奥までつながっていることが確認された。また、地山に近い部分の漏水穴は奥行き方向に1m程度までが確認できる範囲であるが、経路は地山と堤体の接続部に沿った方向に近い。

現状の漏水は、1カ所から5 $\frac{1}{2}$ ℓ/秒に達しており底樋の出口部分での流出であることから考えて、堤体土質の流失の危険性が高い状況にあると判断される。地山はシルト岩（泥岩）からなっているので、この部分を漏水経路とする場合には土質部分に比べてパイピングに対する危険性は低いものと考えられるが、堤体土と地山泥岩との境界部が漏水経路となっている場合には、堤体土の流失も大きな可能性があると考え判断すべきである。この場合、土粒子の流失は突発的な堤体崩壊につながるもので、漏水量の日常観測からだけでは十分な予測ができない現象に発展する危険性がある。

Fig.11 上流右岸地山部の吸い込み部分（想定）  
Inlet position of reservoir

2007 年 4 月 17 日と 19 日の現地観察では、土粒子の流失に伴うような濁水を確認することは出来なかったが、安全性を確保するために貯水位を出来る限り早急に低下させる必要がある。具体的には、右岸地山部の吸い込み部分の標高程度まで低下させて、漏水状況を観察しながら水位を維持するレベルを確認し用水の運用方法を検討する必要がある。

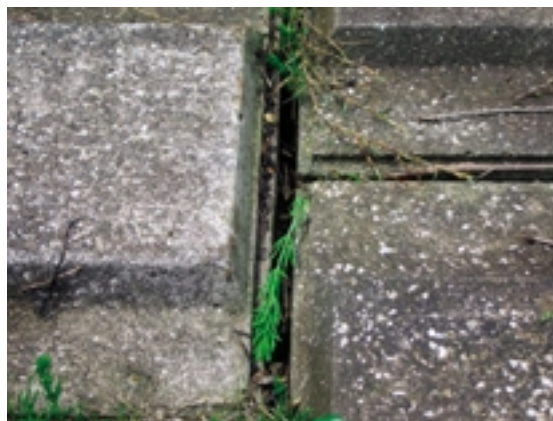
堂めき池は、前刃金型式の堤体構造である。上流側の法面の法肩部に堤軸平行方向に亀裂が発生し、上下流斜面にも亀裂が認められる。下流斜面部の亀裂は、堤体中央部から左右岸にかけて連続性が見られる。これらの亀裂は、いずれも大きな開口を伴うものではなく亀裂の深さを確認することは出来ない。上流側の法面保護ブロックは堤体中央付近で沈下している部分があるが、大

Fig.13 保護ブロックのズレ（右岸部）  
Open crack in the concrete block mat

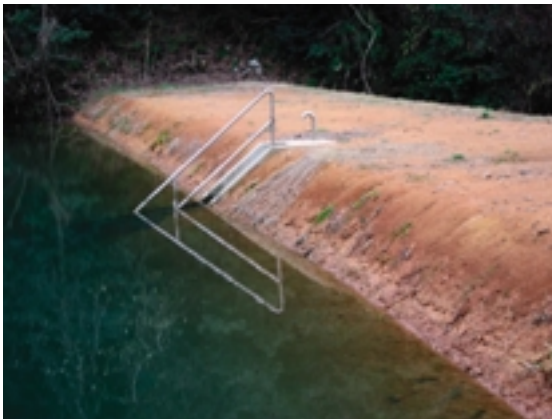
斜樋に沿っての漏水が懸念され，底樋への水みちの発達や前刃金の損傷の可能性も高いことから，早急に空洞の規模を確認する必要がある。空洞やその影響範囲が前刃金に達している場合には，貯水を低下して安定水位で

Fig.16 斜樋部分の崩壊  
Slope failure at the inlet works

維持する必要がある。また、下流法先部分の漏水状況についても詳細に調査する必要がある。

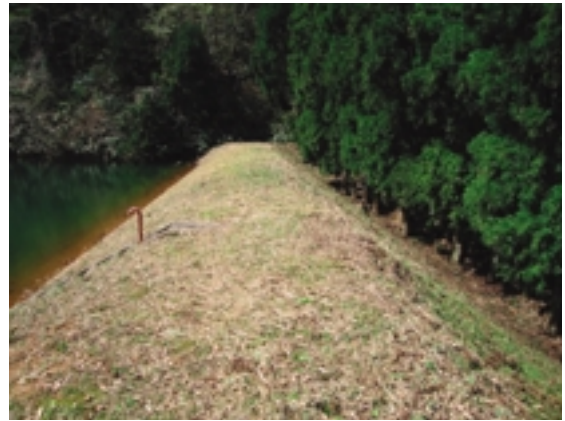
中山間地に設けられた山池である。沢を堰き止めて貯水を確保しており、堤体下流部には民家が点在している状況にある。堤体の植生は刈り取られており、地震後に調査が入っている。堤体表面には亀裂などの痕跡はなく安定した状態であると判断できる。上流部の取水施設や堤体法面には異常は認められない。また、下流部の水路

Fig.22 堤体天端の状況（谷内田池）  
Top view of the embankment

も健全であった。貯水は、満水状態に維持されている。

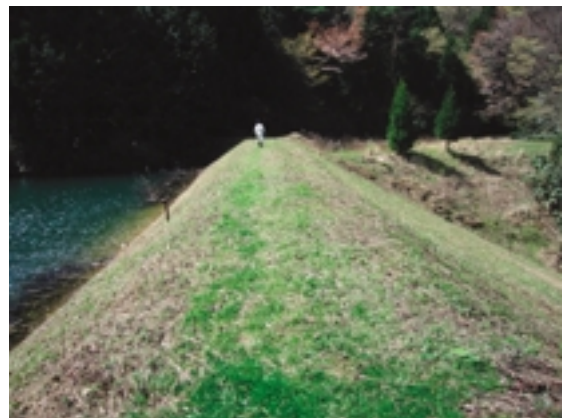
中山間地に設けられた山池である。沢を堰き止めて貯水を確保しており、堤体下流法面は急勾配で松が植えられている状況である。下流法先の一部は崩壊しているが地震前に発生したものと考えられる。堤体の植生は刈り取られており、地震後に調査が入っている。堤体表面に

Fig.23 堤体の全景（牛谷池）  
Total view of the embankment

は亀裂などの痕跡はなく安定した状態であると判断できる。上流部の取水施設や堤体法面には異常は認められない。貯水は、満水状態に維持されている。

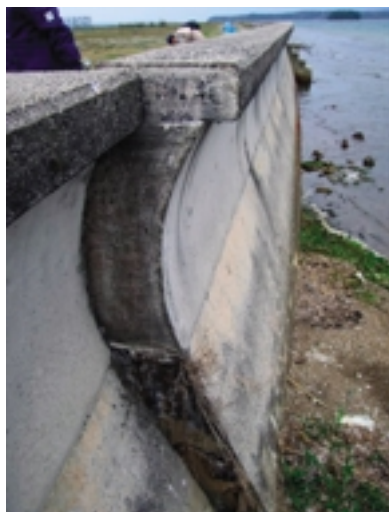
Fig.5 波消しブロックの変位（外地区）  
Inclining of Seawall

く開き、波浪によって裏込め材が流出している。護岸工背面のコンクリート床版に接している側溝には10cm～20cmの隙間が発生しており、護岸工と地盤が全体的に海側に変位したことが分かる。また、床版のコンクリートが10cm～50cmほど沈下している。護岸工は、全体的に僅かながら海側に倒れ込んでおり、一部では海側のコンクリート表面に亀裂が認められる。

自立型護岸では、波消しブロックの目地部が開いており波浪によって裏込め材が流出している。早急に背面地盤の吸い出し防止対策が必要である。護岸背面の床版のコンクリートの段差は30cmに達する部分も見られる。控え式護岸工よりも大きな沈下が発生しているが、地震動の入射方向の関係もあるので、護岸形式だけの影響ではなく地盤条件も含めて総合的に判断する必要がある。

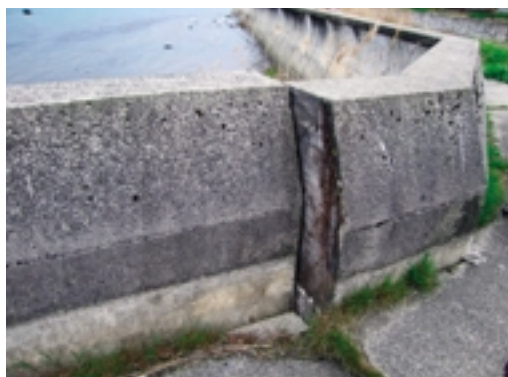
Fig.6 波消しブロックの海側への移動  
Lateral deformation of seawall

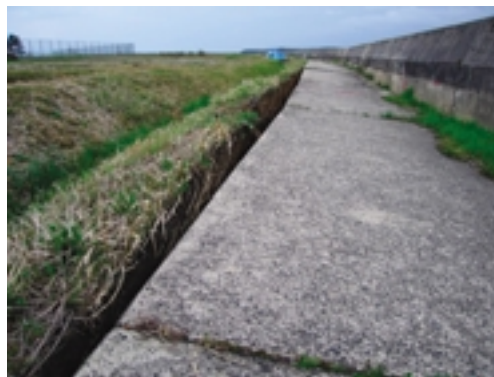
Fig.7 隣接する地盤の沈下  
Settlement of backfill foundation

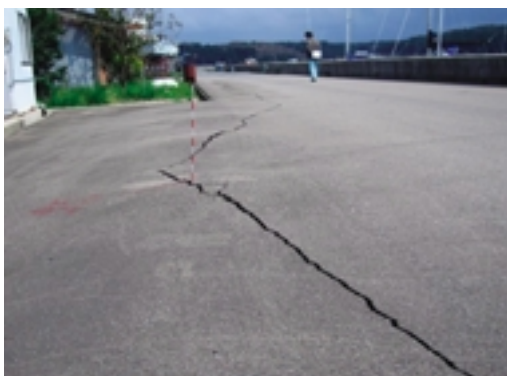
階段工は矢板護岸から約1.5m離れて裏込め地盤上に碎石15cmを介して設置されその下部にはタイロッドが敷設されている。このため、階段工の大きな沈下によってタイロッドに付加的な荷重が作用している可能性と階段工下部の空洞の発生が懸念される。控え杭が路面に盛り上がっている箇所があるが、周辺地盤との段差は約15cmである。杭背面の旧陸部の地盤も沈下が大きいことから、杭の突出は裏込め地盤の液状化、あるいは、揺すり込み沈下に起因している可能性が高い。周辺の地盤に噴砂が見られることから、前面の矢板から控え杭までが全体的に大きく変位したものと推測することができる。

Fig.8 控え杭の突出（地盤の沈下，小牧地区）  
Settlement of foundation around pile

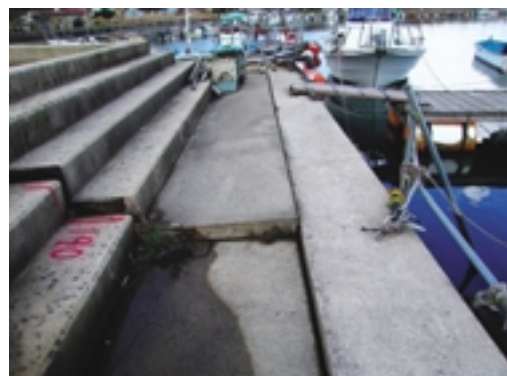
Fig.11 コンクリート床版と階段工の沈下  
Settlement of seawall

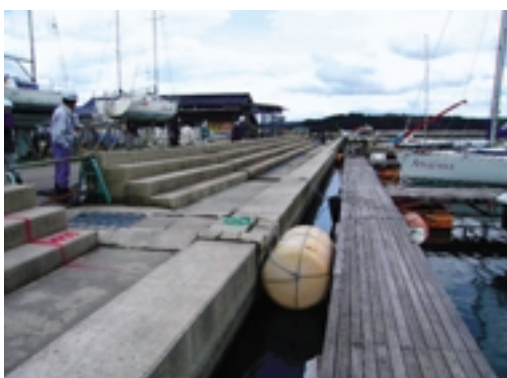
Fig.9 控え式護岸工の変状  
Damage of seawall tie rod

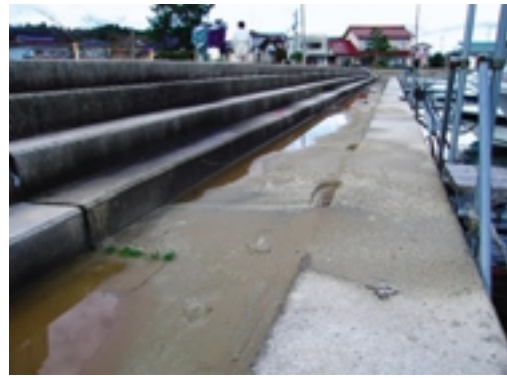
Fig.12 裏込め地盤の液状化跡  
Liquefaction around seawall

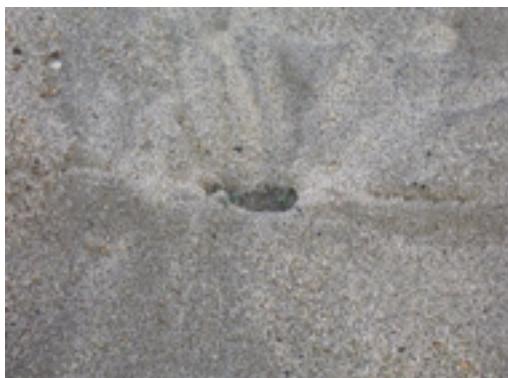
Fig.10 噴出砂の痕跡  
Sand flow around seawall

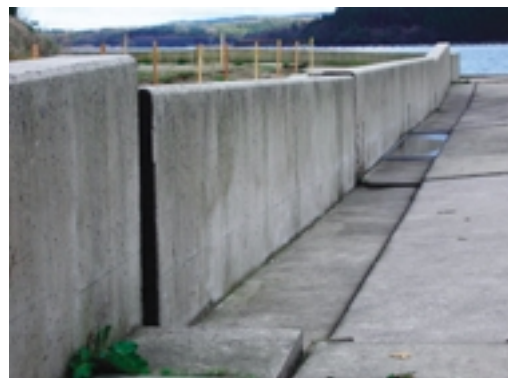
Fig.13 自立型護岸背面の変状  
Damage of seawall

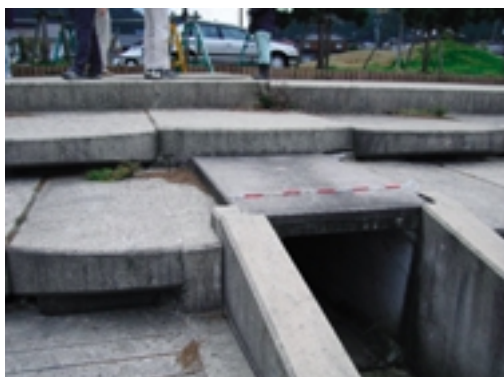
Fig.14 盛土型護岸工の変状  
Damage of embankment type seawall

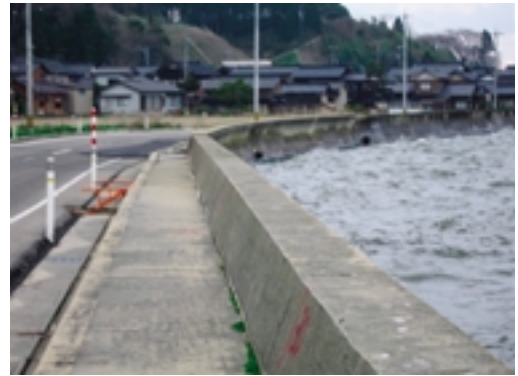
Fig.20 護岸工の移動と路面の沈下（祖浜地区）  
Lateral movement of seawall and settlement of road

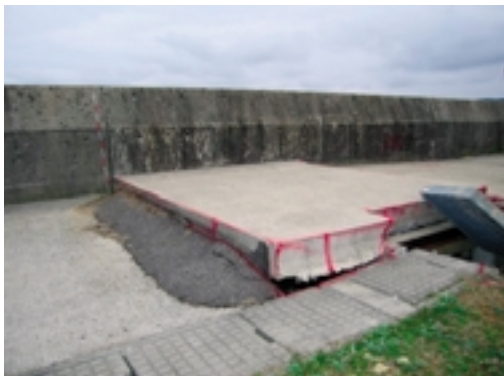
Fig.18 護岸工全体の沈下（塩津地区）  
Settlement of seawall

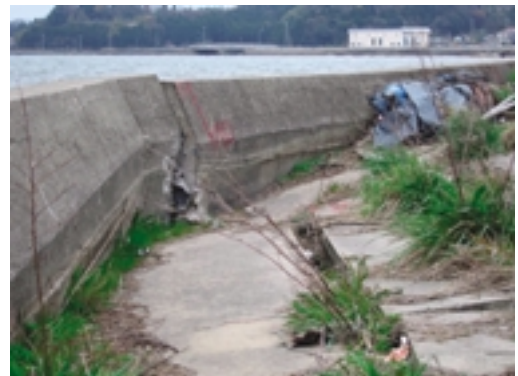
Fig.21 護岸工の移動と背面地盤の流失  
Lateral movement of seawall and washout of back fill sand

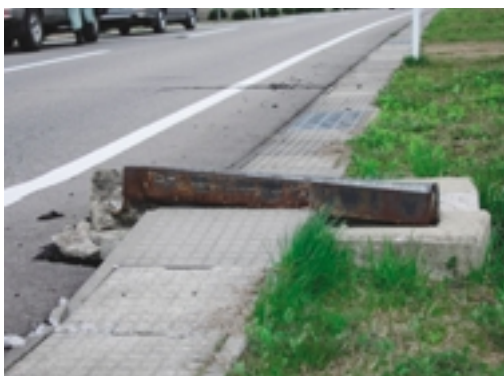
Fig.19 道路面の沈下と横断暗渠の被災  
Settlement of connected road and damage to buried culvert

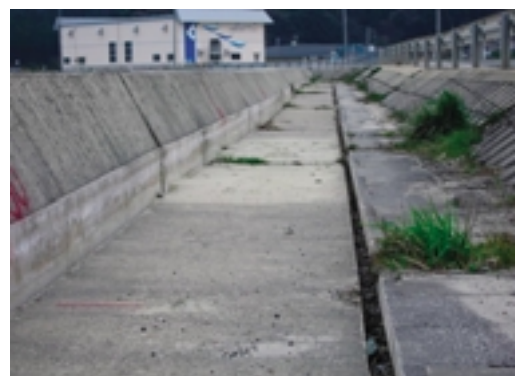
当施設では、自立型の波消しブロックを設置している。波消しブロックの目地部が大きく開き、波浪によって裏込め材が流出している箇所がある。早急に背面地盤の吸い出し防止対策が必要である。自立型護岸工背面の床版のコンクリートが 10cm ~ 20cm ほど沈下するとともに、床版に接している側溝との隙間も 10cm に達しており、護岸工と地盤が全体的に海側に変位したことが分かる。

Fig.22 護岸工全体の海側への移動と沈下（新保地区）  
Lateral movement of seawall and settlement of road

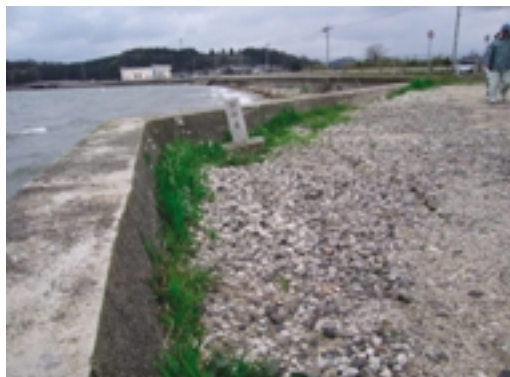
Fig.23 護岸工目地部からの背面地盤の流失  
Washout of back fill sand lateral movement of seawall

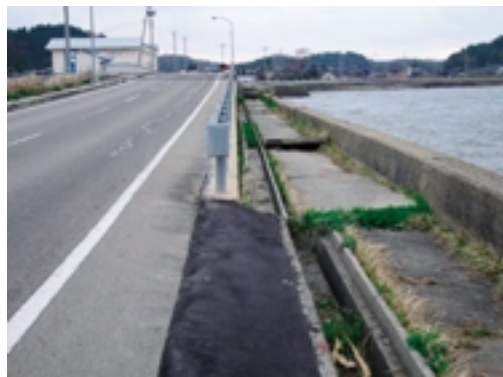
Fig.24 護岸工と道路の被災(松百地区)  
Lateral movement of seawall and settlement of road

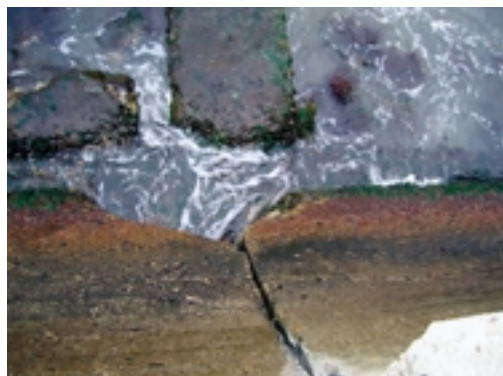
能登半島地震によって、海岸施設の一部に被害が生じた。護岸および控え杭の突出や周辺地盤が大きく変状するなどの海岸施設特有の被害が見られた。護岸工が倒壊するような大きな被害には至っていないが、裏込め地盤の液状化に伴う護岸背面地盤の沈下や変形が見られた。地盤の液状化に伴って護岸も海側に大きく変形し、目地

Fig.25 護岸工目地の開き  
Damage of seawall structure

部分の破損を生じている。

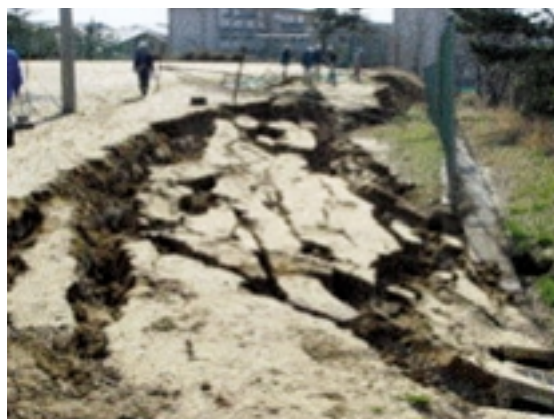
4月5日調査の際に変状が報告され、調査を行った。高さ10m、長さ50m、幅50m程度の範囲で地すべりが生じており、頭部のクラックはその両脇に延長100m程度にわたり連続していた（Fig.4(a））。末端は斜面下方の輪島市営球場の照明の柱で停止したと見られる（Fig.4(b））。ボーリングによりすべり面位置を特定後、頭部法面対策、水抜き等の対策が考えられるが、末端の隆起部はできるだけ残した整形がよく、照明柱への影響を確認し、暴風等による倒壊予防が必要とした。地すべり防止区域境界部に位置するが、学校敷地にかかるため、学校側が対策し、地すべり対策事業としては取り上げないこととなった。

Fig.4 (a) 輪島実業高校地すべり頭部  
Head area of a landslide at the Wajima Business High School

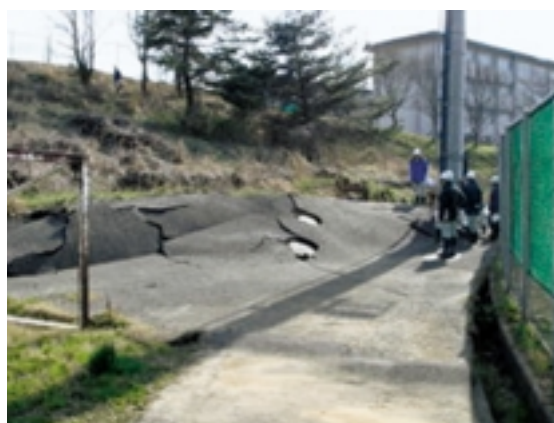
(b) 輪島実業高校地すべり末端隆起部  
Upheaval in the toe area of the landslide at the Wajima Business High School

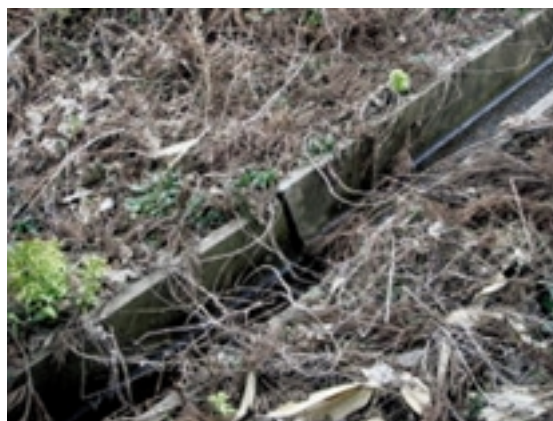
Fig.7 水路の目地の開き  
Opened joint of a drainage canal

- ・地すべり対策は、ボーリング結果および安定解析結果により適切に行う。
- ・Vブロックでは畦畔と田面の境界に地震動によると思われる深い亀裂が連続。地下浸透を防ぐため、これらの亀裂については掘削後、よく締め固め、埋め戻す必要がある。
- ・目地の開いた水路では補修が必要（Fig.7）

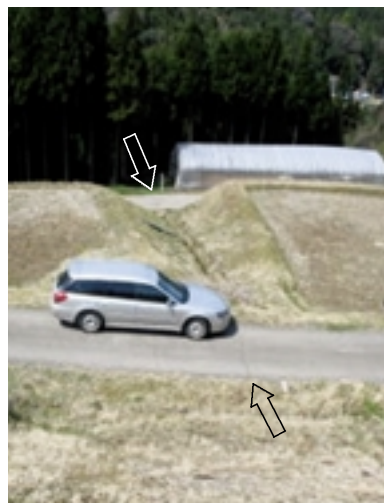
Fig.8 Jブロック右岸側クラック  
Crack along the right side of the J landslide block

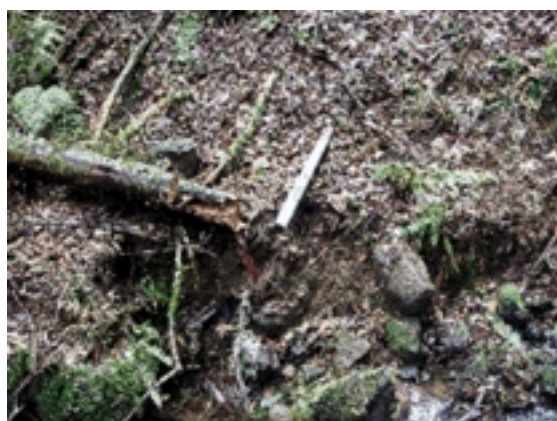
本地区では、地震後の巡視員の見回りにより、地震後の変状として既設の1号、3号集水井の排水管からの排水が認められなくなったことが報告された（Figs.9, 10）。これらの集水井では水抜きボーリングによる集水は継続しているが水位上昇は認められず、むしろ3号では地震後井内の水位は下がったとのことであった。排水停止の原因としては地震動もしくは地すべり活動による排水管の破損もしくは集水井底盤の破損が考えられる。いずれにしても集水井からの漏水による地すべりの安定性への悪影響が予想されるため、早急な対策が必要とさ

Fig.9 3号集水井排水管（地震後排水無し）

Drainage borehole for the No.3 collecting well (drainage of water stopped after the earthquake)

れた。排水管内部状況や破断箇所を検尺棒やCCDカメラ等により把握するとともに、地表踏査により、地すべり活動の有無を明らかにする必要性が指摘された。また、排水管再掘削まで、豪雨時等の集水井内の水位に注意し、必要に応じてポンプによる排水も検討することとした。

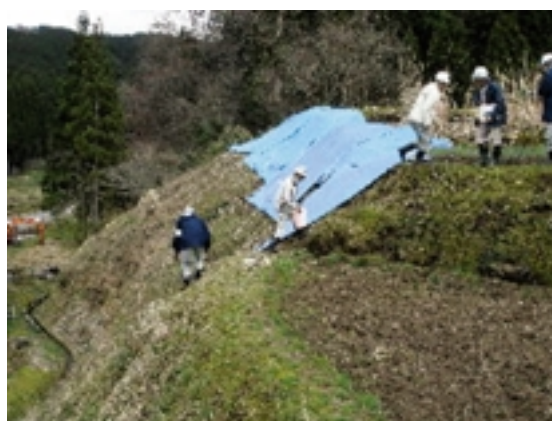
本地区では、住宅上部の崖上部（比高 15m 程度）の肩部に 30m 程度にわたりクラックが発生し、青シートによる浸透防止が図られていた（Figs.11, 12）。崖斜面および末端の水路には変状は認められず、崖全体にすべりが及んでいる兆候は見られなかった。このため、今後簡易伸縮計により変位を確認しつつ、地震前後の変状範囲を確認し、クラックの対策については切土もしくは締め固め埋め戻しとするかを検討事項とした。この変状の西側では、畦畔法面に液状化を伴うと思われる地すべり性の崩壊が発生していた（Fig.13）。対策としてはふとん籠と水抜き等による湧水処理があげられた。

Fig.11 崖肩部のクラックへの応急対策

Emergency countermeasures for cracks at the crown area of the slope failure

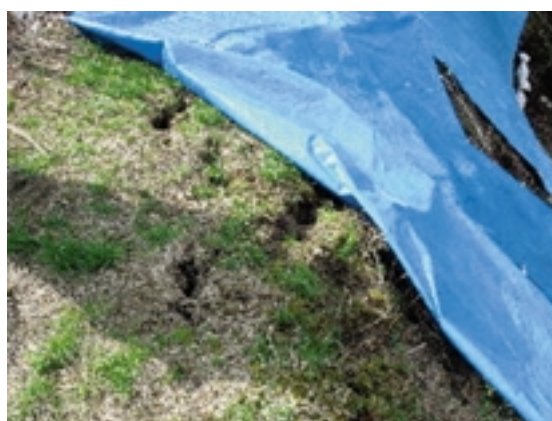
Fig.12 クラック発生状況

Close-up of a crack

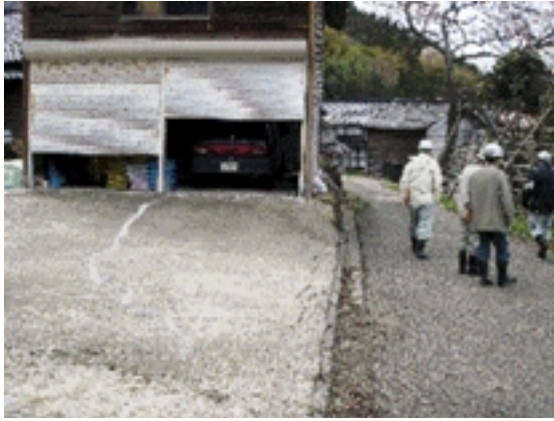
国道249号線を挟んで輪島市の観光名所である「千枚田」の上部斜面に位置するB1ブロック上部では、従来より孔内傾斜計および民家周辺に変位の累積が認められたが、地震後BV12-2孔内傾斜計が観測不能になり、民家周辺に最大20mmの沈下が認められた（Figs.16, 17）。B1ブロック中部には昭和49年に杭工が施工されており、杭工下流側のおよび頭部の孔内傾斜計BV12-1、BV13-1には変位が生じていないことから、地すべり範囲は杭工からBV13-1までの間と考えられた。調査ボーリングとともにBV12-2や地すべり範囲にある集水井の変状を孔内カメラ等で確認しすべり面を把握し、安定解析により対策工を検討することとした。また、既設水抜きボーリングおよび集水井の洗浄等により地下水位低下を図り、周辺水路の目地を修復し浸透防止を行うこととした（Fig.18）。

Fig.17 B1 ブロック主部の倉庫の変形  
Movement of a warehouse in the B1 block

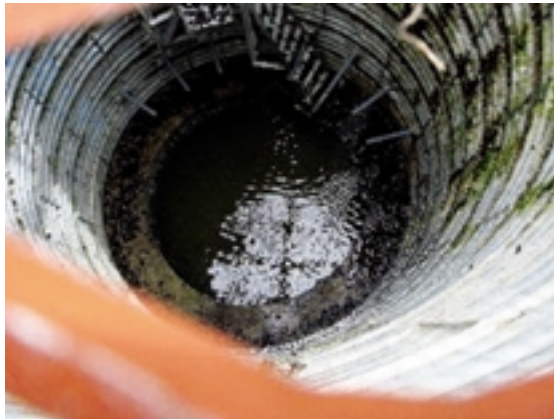
Fig.18 既設集水井排水状況  
Drainage in the existing collection well

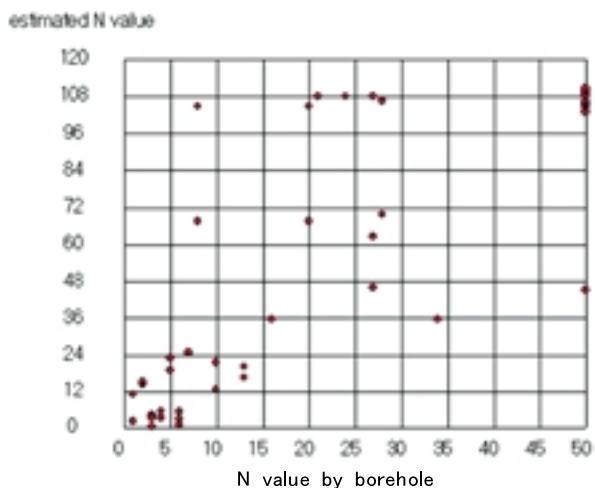
探査後に実施されたボーリングによるN値プロファイルと探査による推定N値プロファイルとを比較すると, 両者の相関性は認められるものの, 深部ほど探査による推定N値のほうが大きな値を示した(Fig.23)。本探査の

Fig.23 ボーリングによるN値と探査による推定N値の比較 (稲舟測線)

斜面への適用では, 相対的な地盤強度の分布情報は得られるものの, N値への換算については課題が残された。今後さらに事例を蓄積し, 探査・解析法を改良し斜面への適用性を向上させる必要がある。

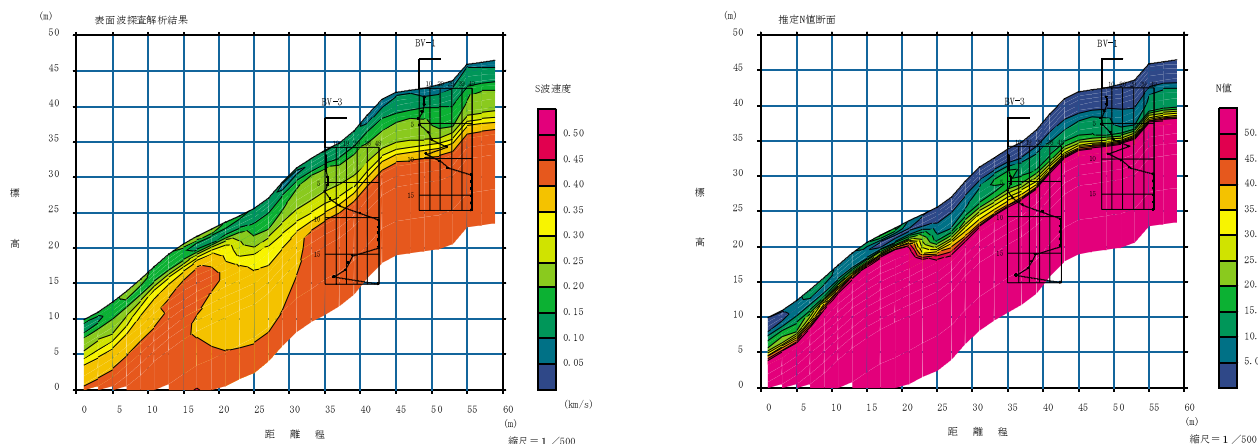
本図では地形を表現しているが, 地形に沿った斜距離で測線を設置しているため, 標高は正確だが横軸の距離の60mが水平距離の50mに相当する。また, 斜距離に沿った平坦地形として解析しているため, 斜面上部の段差地形部では解析精度が低下していると考えられる。そこで, 解析結果から, 斜面部分に限って軟弱層の分布を概観すると, 標高25m付近を境に例えばN値50未満の部分の層厚が上部では厚く, 下部では薄くなっている。このような情報は, 調査位置選定, 軟弱層の変形および対策施工範囲の検討に有用であると考えられる。

Fig.22 稲舟地区表面波探査結果(左:S波速度分布図, 右:推定N値分布図)

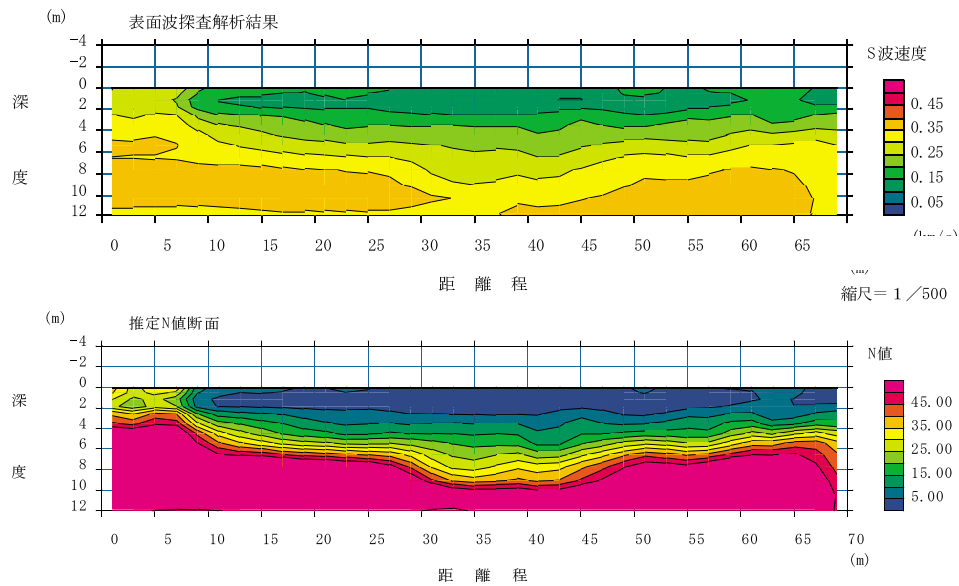
Fig.24は二又地区のJ地すべりブロック頭部の圃場において斜面に直交する方向に設置した探査測線(Fig.5)の解析結果であり, 本測線は距離50m以降が上り斜面になる以外は平坦である。始点側では畦畔に基岩と思われる砂岩が露頭しており, 始点側から深度を下げるN=50ラインは基岩上面に相当すると考えられ, 地すべり崩積土(もしくは盛土)は距離35-40m付近を最深部として盆状に分布していると考えられる。距離35m付近に投影される近傍のボーリングでは崩積土は深度9mまでで, N値は深度8.45mで50以上となっており, 平坦地に設置した二又地区測線では探査結果の妥当性が確認できた。なお, 測線起点側の砂岩露頭では磁性鉱物の量

Fig.24 二又地区表面波探査結果（上：S波速度分布図，下：推定N値分布図）

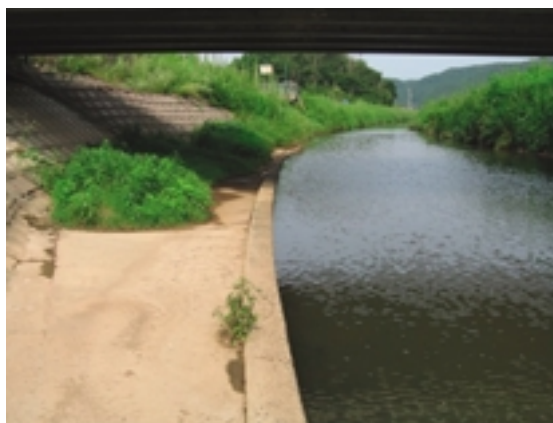
Fig. 11 頭首工直上流部（右岸）の河川護岸工の前傾  
Inclination of covering work at the head work

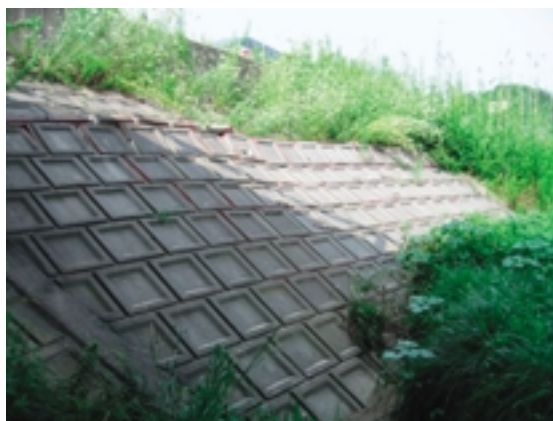
Fig. 12 頭首工直上流部（右岸）の河川護岸工の張ブロックのはらみ  
Projection of concrete blocks used for slope protection at the head work

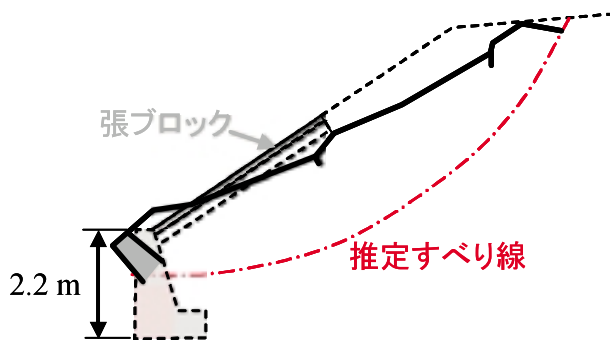
その直上の河川堤防の法肩部にはクラックが散見され、Fig. 14 に示すようなすべりが発生しているものと思われる。護岸工は、現場打ちのコンクリート擁壁、擁壁直上は張ブロックという構造になっている。町の担当者からの聞き取りによると、コンクリート擁壁は重力式とのことであった。被災状況としては、液状化により基礎地

盤の支持力が消失しコンクリート擁壁が前傾するとともに上部の張ブロックが崩落し、河川堤防にすべりが発生したものと考えられる。なお、被災から本調査までの間

に降雨と河川の増水により張ブロック背後部の地盤が流出したため、張ブロックの崩壊の程度は被災当初と比べ大きく進展している。

Fig. 14 頭首工護岸工の被災概要図（石川県提供資料に加筆）  
Schematic diagram of the damaged protection work at the head work

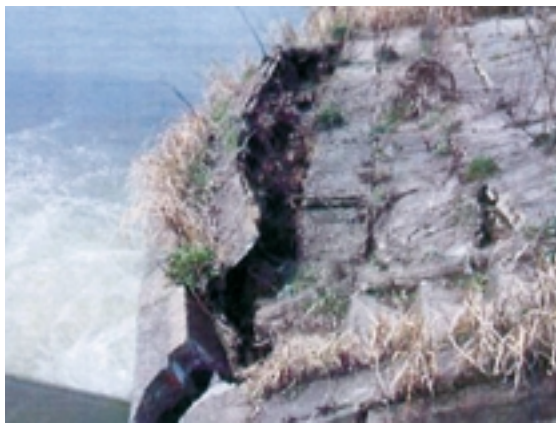
Fig. 16 コンクリート擁壁の倒壊  
（被災当初：石川県提供資料）  
Deformation of a retaining wall

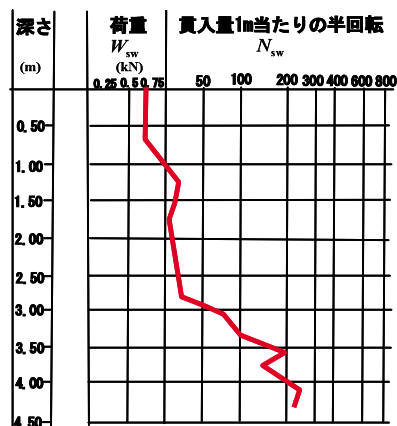
現地の状況及び Fig. 20 から、この周辺の地盤は深さ3m程度までは貫入値の低い緩い砂質地盤であると推定される。このため、地震動により地盤が液状化することで水路側面や杭が押し出され前傾し、水路としての構造物の形状を維持することができずに傘コンクリート、柵板、切梁が破損したものと考えられる。Fig. 26 が示すように、コンクリート杭は、現場打ちコンクリート底版に接する箇所よりやや上部で折れており、聞き取り調査によると仮復旧時に撤去されたコンクリート杭の約2/3で同様な傾向が観察されたとのことであった。水路の湾曲部周辺では後背地の側方流動によりほぼ水路が閉塞し、水路閉塞部では場所によって押し出されている側が異なっていた。なお調査時には、営農上の必要性により、既に鋼矢板による仮復旧を実施し通水を行っている。本復旧に当たっては、仮復旧用の水路側壁として利用している鋼矢板を工事用仮設土留め矢板として利用し、二次製品である鉄筋コンクリート大型フリュームを用いて復旧する予定である。

Fig. 20 導水路周辺地盤でのスウェーデン貫入試験結果  
（石川県提供資料）

Test results of a Swedish weight-sounding test near the Yahata head race

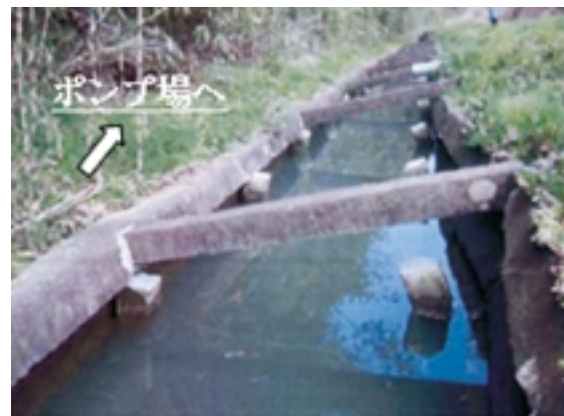
Fig. 22 杭の沈下及び傾斜（石川県提供資料）  
Settlement and inclination of a concrete pile

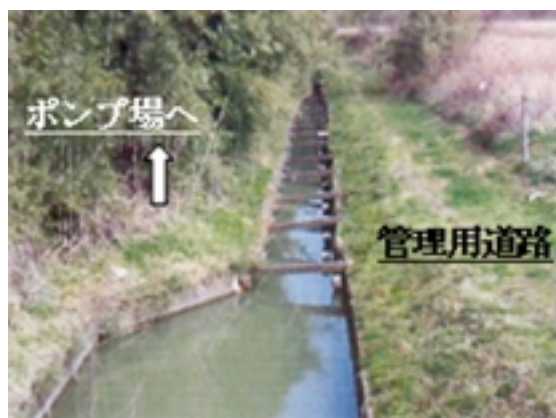
Fig. 21 取入れ部から見た仮復旧前の被災状況  
（石川県提供資料）

Damage to a head race before temporary recovery

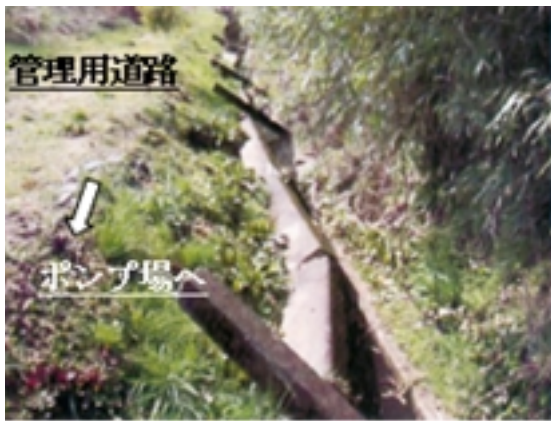
Fig. 24 水路右岸側後背部地盤の押し出しによる閉塞  
(石川県提供資料)  
Lateral movement of backfill

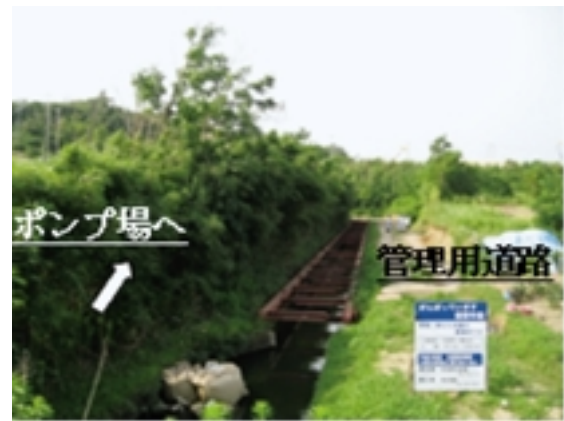
Fig. 27 取入れ部から見た仮復旧後の水路の概観  
View of a head race after temporary recovery

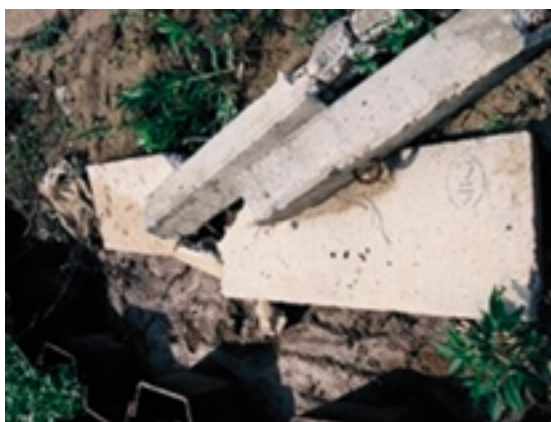
Fig. 25 柵板の破損状況  
A damaged concrete panel

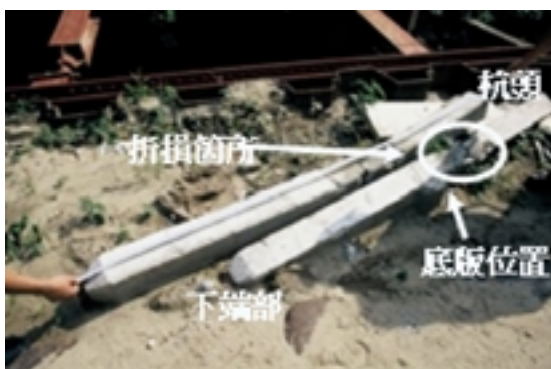
Fig. 26 コンクリート杭の破損状況  
A damaged concrete pile

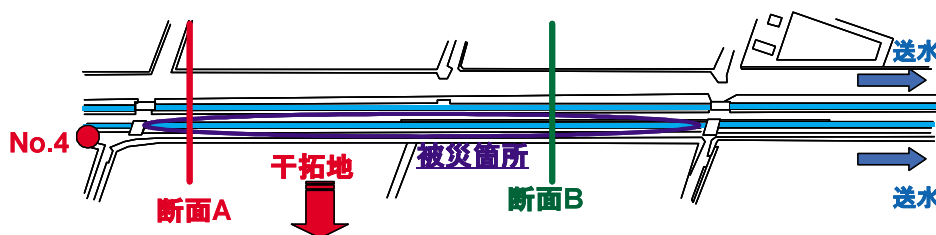
Fig. 32 鹿島路幹線用水路 被災部の概要図（石川県提供資料に加筆）  
Schematic diagram of a damaged section of the Kashimaji main canal

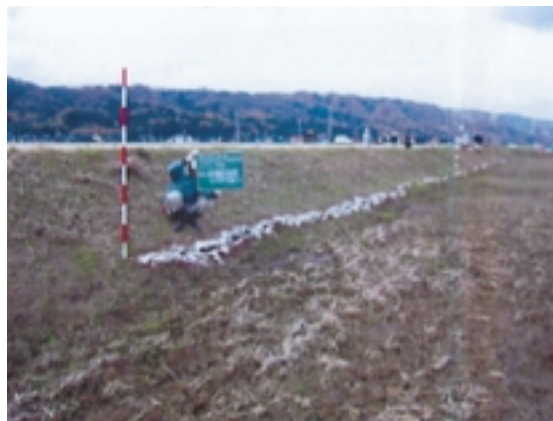
被害の状況は、柵工枠及び底板部が被災区間190mにわたり沈下、傾斜しており、これに伴い柵板が傾斜、転倒していた。被害の状況から、地盤の液状化による水路の不同沈下が被災の原因と考えられる。実際、被災した水路の干拓地側法尻部では直線的にクラックが観察され、箇所によっては噴砂が確認されている。地元の方の話によると、水路堤防を作る際、邑知潟からさらい上げた土砂を利用しており、部分的に砂の層が存在することであった。これらのことから、被災の原因は水路基盤内に存在する砂層の液状化と考えられる。なお、応急的に転倒した柵板をはめ込み直し通水を実施しているが、通水時における被災区間の水路の水位は他の区間と比べ明らかに大きく、Fig. 41に示すように箇所によっては水路から水があふれ出している所も観察され、被災

Fig. 36 水路堤防干拓地側法尻部に発生したクラック  
(石川県提供資料)  
Cracks developed at the toe of a canal bank

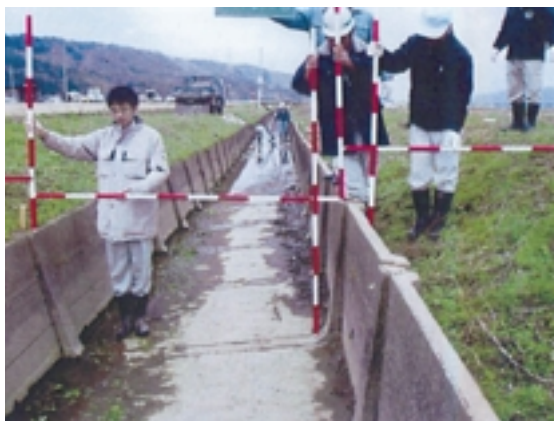
Fig. 34 断面 B 付近における水路横断方向への変状  
(石川県提供資料)  
Cross sectional deformation of canal at section B

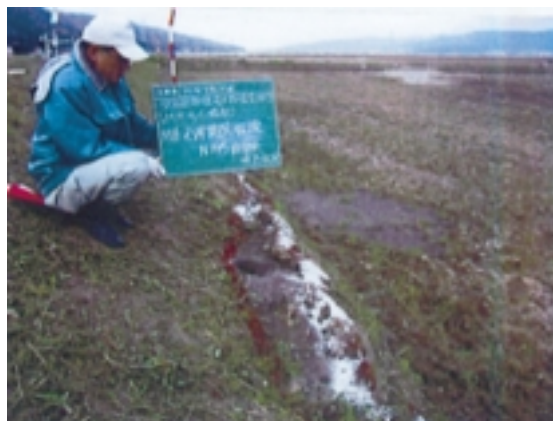
Fig. 37 クラック部に散見される噴砂  
(石川県提供資料)  
Boiling sand at cracks

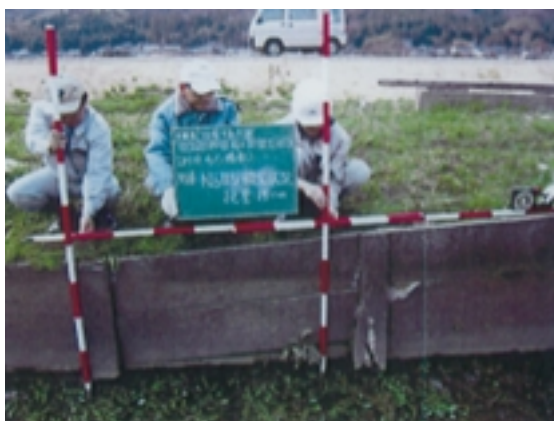
Fig. 35 水路縦断方向への変状  
(石川県提供資料)  
Longitudinal deformation of canal at section B

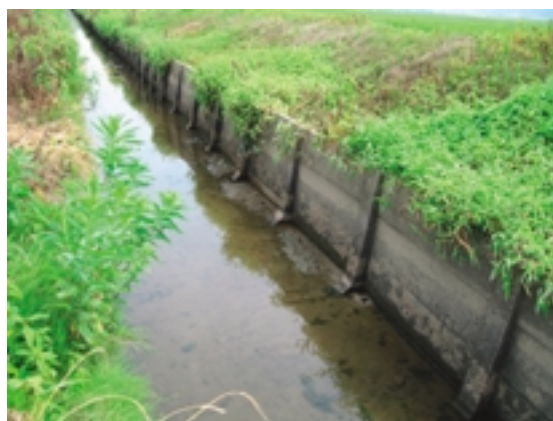
Fig. 38 周辺地盤の沈下に伴う水路の不陸  
Deformation of canal base caused by ground settlement

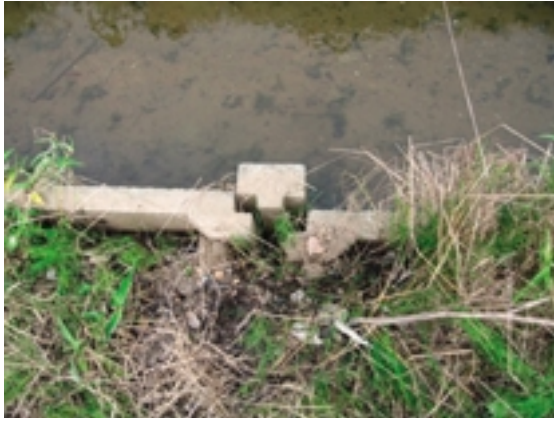
Fig. 39 柵工枠と柵板のずれ  
Gap between frame and panels

なお、復旧に当たっては、損傷していない柵工枠、柵板については再利用し、損傷したものについては、現在同等品が製造されていないことから、二次製品である鉄筋コンクリート大型フリームによって置換える予定である。

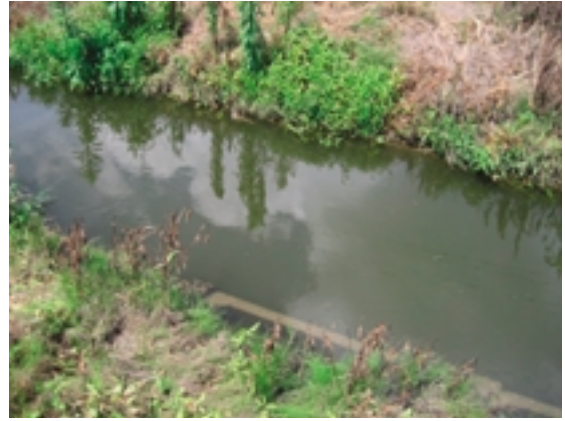
Fig. 41 沈下部における通水時の状況  
Water flowing over a submerged section of a canal

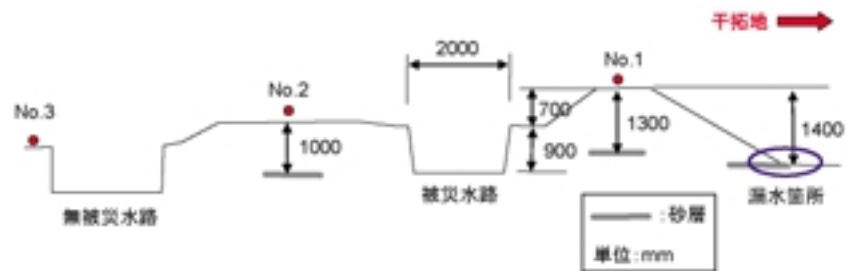
Fig. 43 断面 A における簡易動的コーン貫入試験実施箇所と推定砂層  
Locations of portable dynamic cone penetration tests and estimated thickness of sand layer at section A

かと思われる。また、断面 A に隣接する干拓地側の圃場において、無通水時には水路堤防法尻部からの漏水が観察されないのに、通水時に水路内の水位が 30cm 程度に達すると Fig. 42 に示すような漏水が発生した。なお、漏水が発生した箇所の土質は砂であった。この箇所は水路堤防天端から、約 140cm 下がった箇所であり、試験地点 No.1 で観測された砂層と想定される  $N_a=10$  程度の層までの深さとほぼ一致した。これらのことから、水路堤防の法尻部から試験地点 No.1 の下層 130cm, No.2 の下層 100cm にかけて砂層が存在することが想定される。このことから、Fig. 43 に示す水路周辺に存在する砂層が液状化し、それに伴いその上層が大きく変状することで水路に被害が発生した可能性が考えられる。また、隣接する試験地点 No.4 での試験結果から、無被災区間の水路堤防の場合比較的浅い場所に  $N_a=26$  の層が存在すること、また地表面から 150cm 以深の層も  $N_a=10$  程度となっており、被災区間では  $N_a=4$  程度となっているのに比べ固いことがわかった。被災区間の地盤の状況が被災前と変化している可能性があるため単純に比較することはできないが、無被災区間は被災区間に比べ堤防盛土内の砂層や基盤の地層の密度が高かったため液状化や地盤の変状が少なく水路の被害が発生しなかったのではないかと推定される。しかしながら、No.1, No.2 で観測された  $N_a=10$  程度の層は、層厚が 20cm 程度であり、このような薄い層

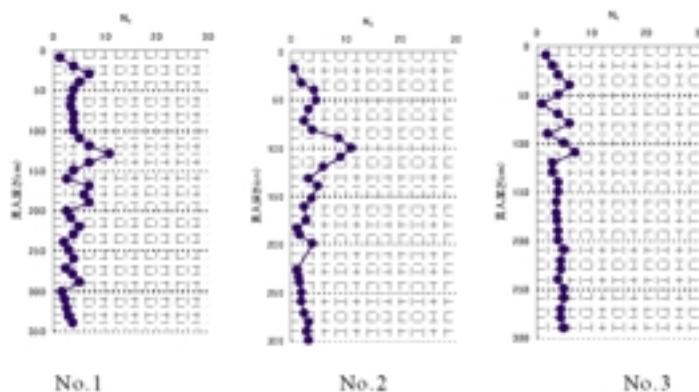
岡田らの式（岡田ら，1992）を用い測定された  $N_d$  値を  $N$  値に変換すると最大でも  $N=10$  程度であり，この地区の地盤は全体として軟弱地盤であることがわかる。試験地点 No.1，No.2 ではそれぞれ地表面から 130cm，100cm 程度のところに  $N_d=10$  程度と他の深度に比べやや固い層があるのに対し，試験地点 No.3 では地表面から 300cm まで  $N_d=4$  程度とほぼ同一の値を示している。試験地点 No.1，No.2 で観測された  $N_d=10$  程度の層が砂層ではない

Fig. 44 断面 A における簡易動的コーン貫入試験結果  
Results of portable dynamic cone penetration test at section A

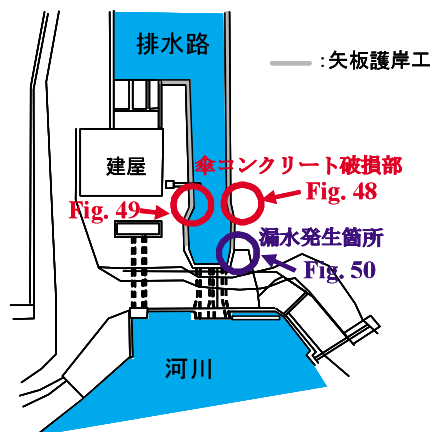
Fig. 46 に鹿島路第二配水機場の概要図を示す。図中に示した箇所において漏水の発生、矢板護岸工傘コンクリート部に破損が観察された。排水路の矢板護岸工は全体的に沈下、前傾している印象を受け、周辺地盤が変状し矢板護岸工を押し出したものと考えられる。排水機場自体の被害は無いものの、建屋周辺の地盤が沈下しており地盤と排水機場の間に隙間が発生している。Fig. 47 に示す  $N$  値から、周辺地盤は軟弱な地層であり、地震発生以前から地盤の沈下が発生していた可能性も高いが、地震の発生により地盤の変状が増大し、矢板の沈下や傾斜が大きくなり傘コンクリート部の破損につながったものと考えられる。

Fig. 46 鹿島路第二排水機場の概要図  
(石川県提供資料に加筆)

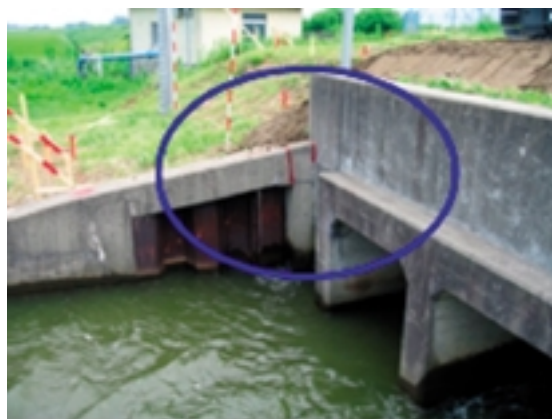
Fig. 50 排水樋門と矢板護岸工取り付け部からの漏水  
Leakage from a joint between a sluice gate and sheet-pile

水については、漏水箇所周辺部を掘削し、矢板背後に補修用のコンクリート壁を施工した後、掘削部を埋め戻し復旧する予定である。

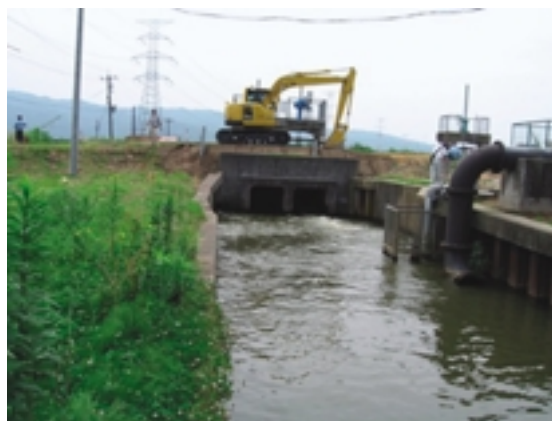
Fig. 51 矢板護岸工の前傾  
Inclination of sheet-pile protection work

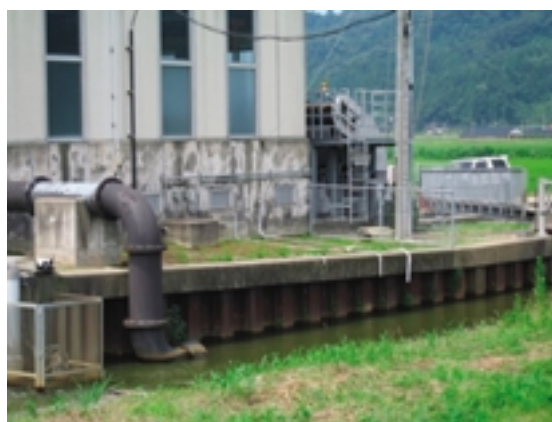
Fig. 52 建屋周辺地盤の沈下  
Settlement of ground around a building

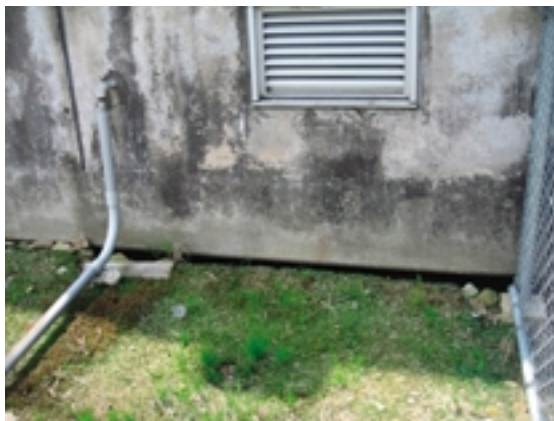
Fig. 53 建屋と地面との隙間  
Opening between a building and the ground

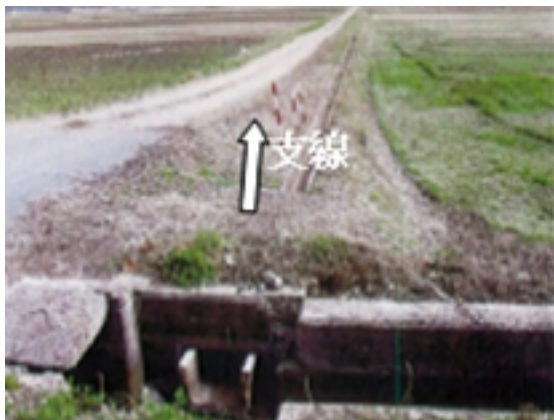
周辺一帯は干拓により造成された水田地帯であり、被災状況から干拓地側の地盤が全体的に邑知漏方向へ移動し、これに伴い支線用水路が分水柵を押す形になり、分水柵を破壊したものと考えられる。幹線用水路や邑知漏河川堤防法尻部の道路側溝も若干変状しており、目地部の開きや破損が観察されたが、被害は軽微である。邑知漏河川堤防法尻部の道路盛土部付近は、干拓地に比べ硬く変状が小さいのに対し、干拓地は地盤が緩くまた面的に大きな広がりをもっているため末端部での変位量の総和が大きくなり、特にコンクリート製の支線用水路U字溝と分水柵の接合部では応力が集中するため分水柵が破壊されたものとする。

Fig. 55 支線水路U字溝の分水柵への貫入  
(石川県提供資料)  
Penetration of a concrete flume into a distribution tank

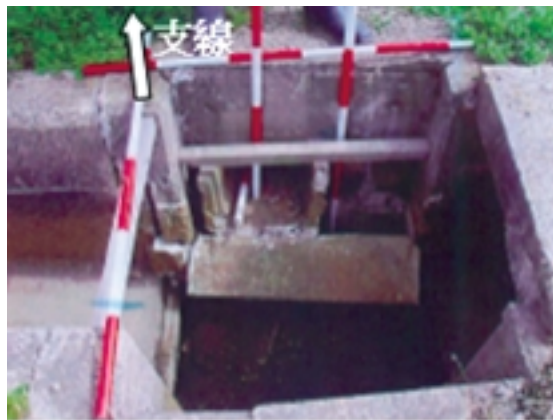
Fig. 56 分水柵の破損  
(石川県提供資料)  
Destruction of a distribution tank

の支線用水路へ分水を行うための分水柵が複数破損した。また、幹線用水路、支線用水路ともにU字溝の目地部において開きや破損が発生した。ほとんどの分水柵の破損は、支線側U字溝が分水柵内部へ貫入にしたことによるものであった。営農上の必要性から緊急に二次製品による分水柵の交換、目地部の修復が実施され、調査時には通水が行われていた。

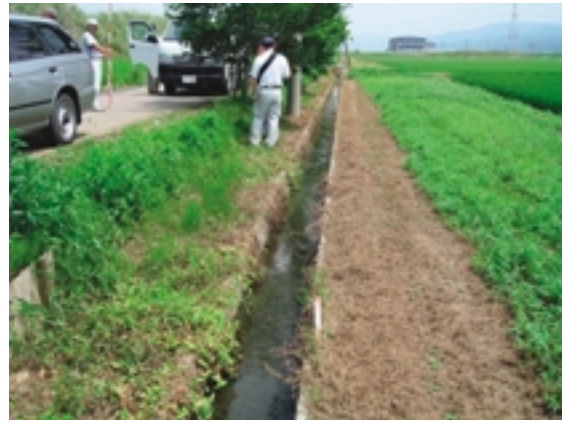
Fig. 59 幹線水路の変状  
Deformation of main canal

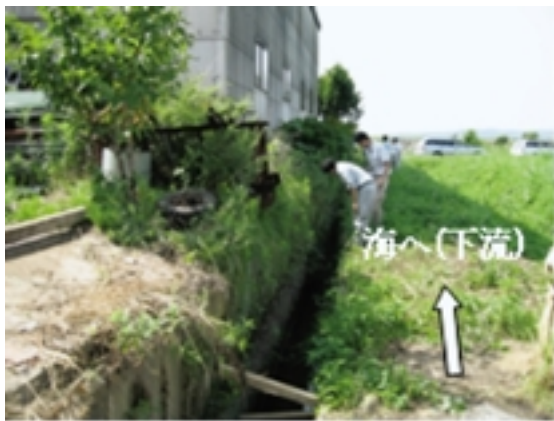
七尾市の海岸沿いにある現場うちコンクリート三面張り排水路の右岸側側面が内側に転倒し、目地の一部が破壊していた。左岸側は盛土の上に工場が建てられており、盛土の擁壁部に変状は認められなかった。右岸側の

Fig. 62 被災排水路の概況  
View of the damaged canal

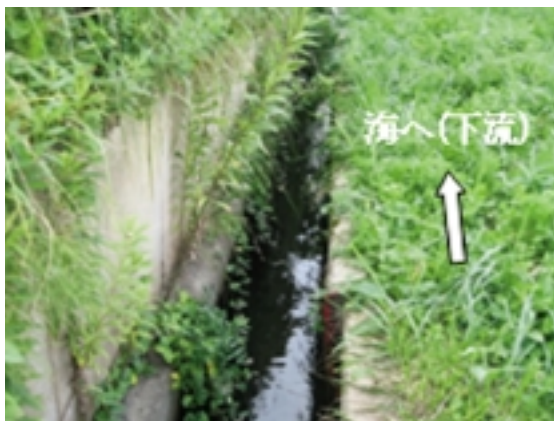
被災のメカニズムとしては、工場盛土及び擁壁部の地震慣性力によるもの、地盤の液状化による側方流動によるもの、の 2 つが想定される。については、工場盛土及び擁壁部の地震慣性力により水路の左岸側側壁と底版が押し出され、右岸側側壁と底版の接合部が押されることで右岸側側壁が内側へ転倒したものと推定される。またについては、この周辺の国道 160 号線より海側は埋立地となっており、隣接する大田町では貯木場脇のコンクリート矢板型の水路(準河川の埋立地内排水路)が液状化により大きく破壊された (Fig. 64, 65)。被災した三面張り水路周辺では液状化の痕跡は確認できなかったが、排水路右岸側の地盤で液状化に伴う側方流動が発生し、盛土擁壁により水路左岸方向への水路全体としての移動が制限され、右岸側側壁部が押し出される形になったのではないかと推定される。

Fig. 63 右岸側目地部の破壊  
Collapse of a joint on the right bank of the canal

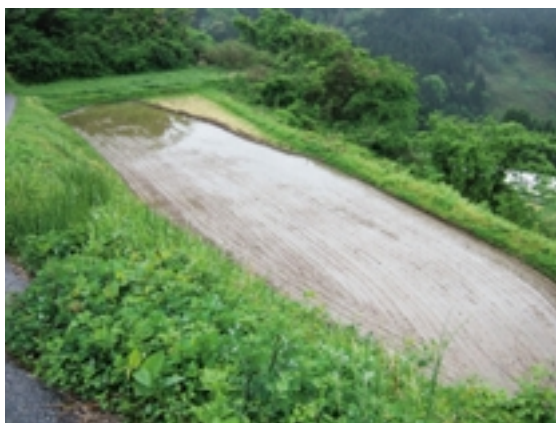
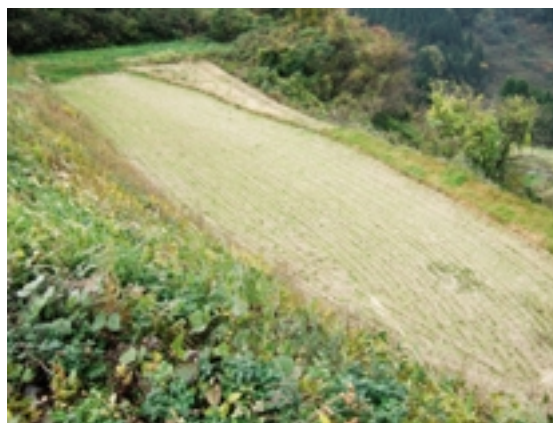
Fig.2 仮畦畔を設置し、部分的に作付けを行った区画  
Partially cropping with temporary dike

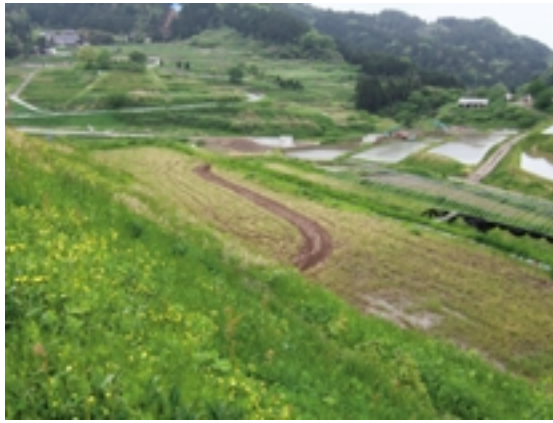
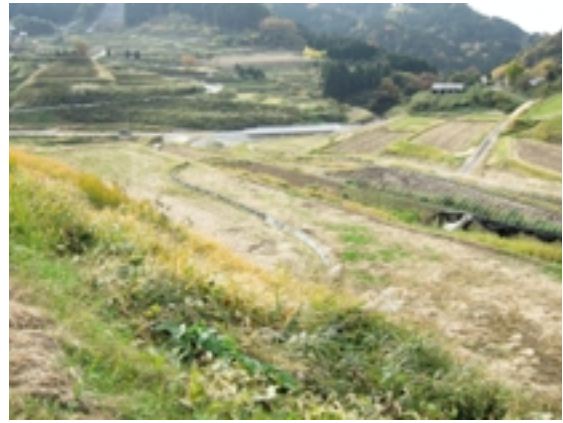
Fig.3 代かき前に準備された仮畦畔  
Temporary dike in pre-puddling field

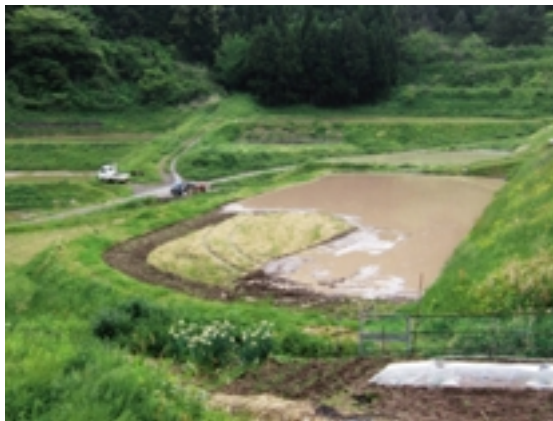
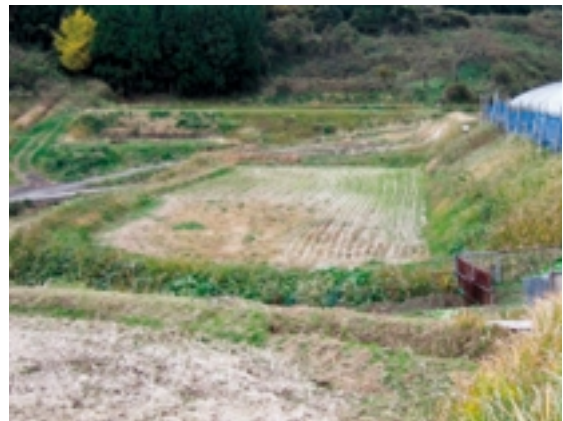
Fig.4 不均平のため、全域を湛水出来なかった区画  
Impossible to pond whole paddy lot due to unevennessTable 3 被災対応措置区分  
Criteria for classifications coping with disaster

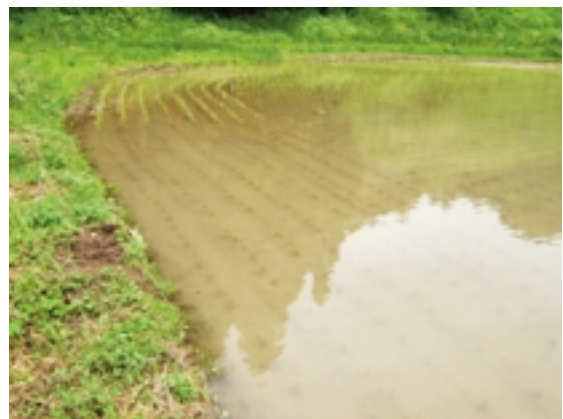
Fig.5 不均平のため苗の一部が水没した区画  
Plants in partially Submerged due to uneven paddy plot

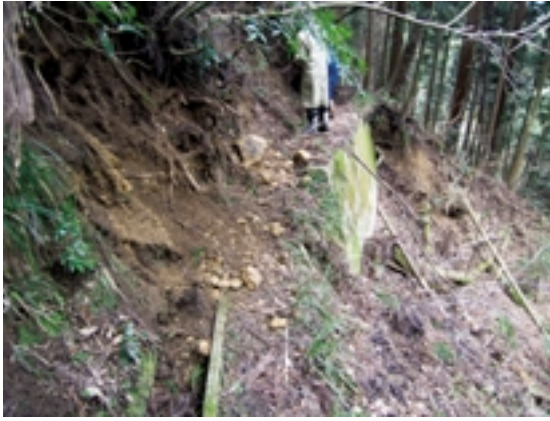
山腹を流下する用水路は土砂の流入により、数箇所では通水不能となった（Fig.2）。機械化農業への対応から数筆を区画統合した水田では、盛土部分である谷側畦畔沿いに大きい箇所では幅 50cm、深さ 50cm 程度の亀裂が発生した（Fig.3）。亀裂は谷側畦畔から 2m 以内の盛土部で集中的に発生していることから、この原因は表層すべりと考えられた。

Fig.2 用水路への土砂流入  
Inflow of earth and sand into an irrigation canal
