# 平成 19 年（2007 年）能登半島地震及び新潟県中越沖地震における 農村工学研究所の対応と技術支援力の強化

## Damage to small Earth Dam due to The Noto Hanto Earthquake in 2007

## Damage of Seawall Structure by The Noto Hanto Earthquake in 2007

# Landslides caused by the Noto Hanto Earthquake in 2007 and urgent investigation method

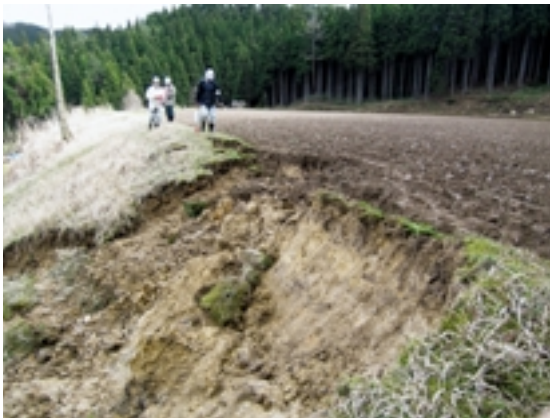
山間部としては比較的大きな区画(40a程度)で、法面崩壊が発生した(Fig.4)。この箇所は5筆の小区画を統合をした際の盛土部であり、復旧対策としては、集水ボーリングや布団籠による土留めがある。また、隣接した水田においても法肩に延長10数メートルの亀裂が発生しており、この水田は法高が5m以上と高く、眼下には人家もあることから、当面の対策としては、亀裂から控

Fig.4 用水路への土砂流入  
Inflow of earth and sand into an irrigation

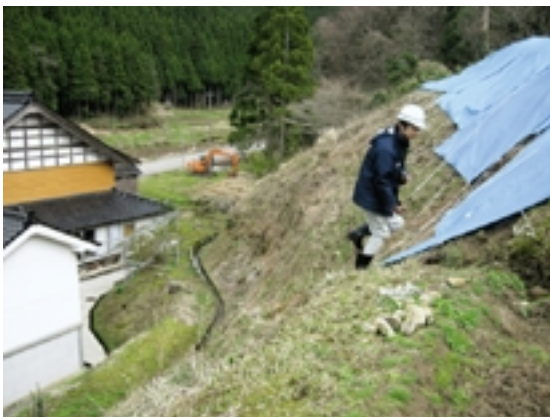
えた箇所への畦畔造成や転作対応が必要である(Fig.5)。法高の大きな筆は顕著に亀裂が入っていることから、地震動の揺れは法肩が最も大きく、法面で表層地すべりが発生していると推測された。

Fig.5 法面の亀裂と法下の家屋  
Fissures on a slope with houses below the slope

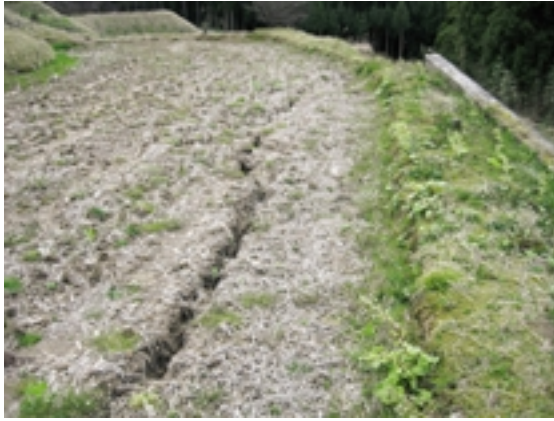
水田については、谷側長辺方向の畦畔沿いに亀裂が発生し、これに繋がる短辺方向の亀裂も一部で見られた(Fig.7)。畦畔部においても浅い亀裂と陥没が発生しているが、これらの箇所は過去にも地すべりが発生して集水ボーリングと布団籠による土留めを実施している(Fig.8)。本地区は、昭和50年代に地すべり対策事業で圃場整備を実施しており、区画拡大に伴う高い法面(4~5m程度)が地震時の地すべりの安定性を損なう一因になっていると考えられた。なお、切土のみで造成された水田は亀裂の発生等がなく、代掻き作業を実施していた(Fig.9)。

Fig.7 農地の亀裂  
Fissure on farmland

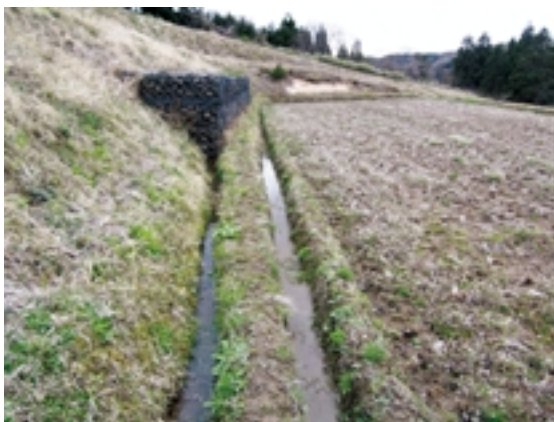
Fig.8 布団籠の設置状況  
Installation of a basket filled with stones

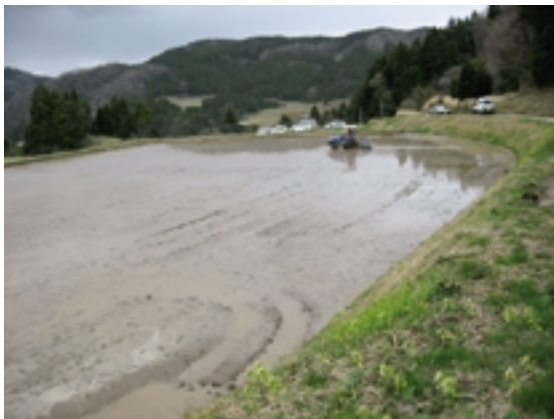
Fig.9 代掻き作業  
Puddling work in progress

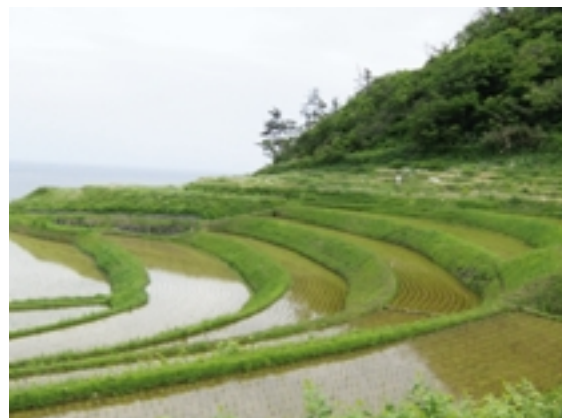
Fig.12 等高線区画整備  
Contour-line farmland consolidation

一方、千枚田から国道249号線を隔てて、上流部にある水田は、観光資源として位置付けられていないことから、最低限の機械化営農が可能のように、農家による区画統合で等高線に沿った整備（等高線区画整備）を実施している（Fig.12）。法高は2m以内で区画も10a程度であり、被害もみられなかった。

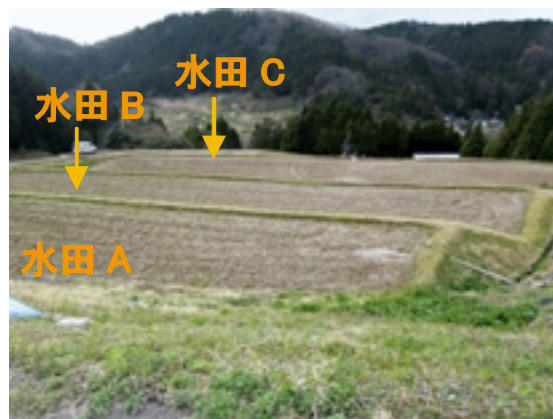
輪島市（旧門前町）二又地区において、不陸や畦畔際の亀裂が顕著な水田について、水準測量とコーン貫入試験を4月19日に実施した。水準測量は長辺方向に5m間隔、短辺方向は田面部3測線（圃場の谷側、山側と中央）と畦畔上1測線で実施した（Fig.13）。また、コーン貫入試験は畦畔際約2m地点を5m間隔で測定した。

Fig.13 調査農地の概要  
Surveyed farmland

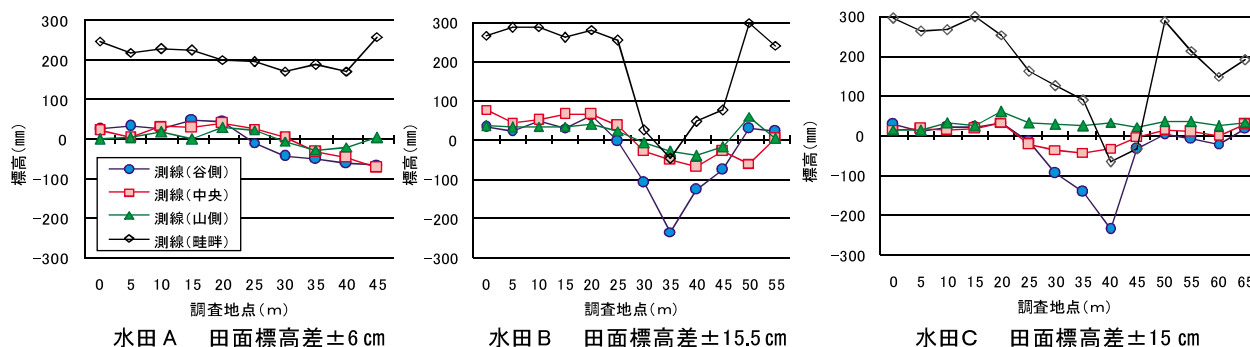
水準測量の結果、連続した3圃場（Fig.13の水田A, B, C）の全てにおいて、長辺方向の25～50m地点で不陸が発生していた（Fig.14）。特にBとCでは、災害復旧事業の採択基準である $\pm 5\text{cm}$ を遥かに超える $\pm 15\text{cm}$ 程度の不陸が発生しており、一部では田面よりも畦畔が

Fig.14 水準測量結果  
Results of leveling

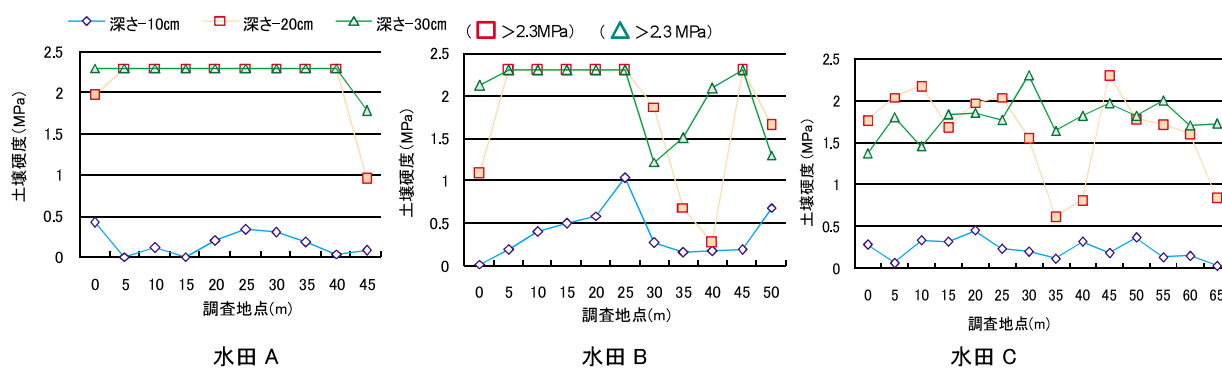
低くなっていた。コーン貫入試験の結果では、田面から-20cm地点において従前からの耕盤層があり、測定値は計器の計測範囲（2.3MPa）を越えたが、不陸の発生が顕著な25～50m地点は低値であった（Fig.15）。この地点は、後述の整備前の図面（Fig.19）の圃場No.（水田A）、No.（水田B）、No.（水田C）に対応しており、これらの圃場は谷筋をまたいで区画整備を行った際に転圧作業を伴う盛土部に当たることから、不陸発生位置との強い関係性がみられた。

Fig.15 コーン貫入試験結果  
Results of cone penetration tests

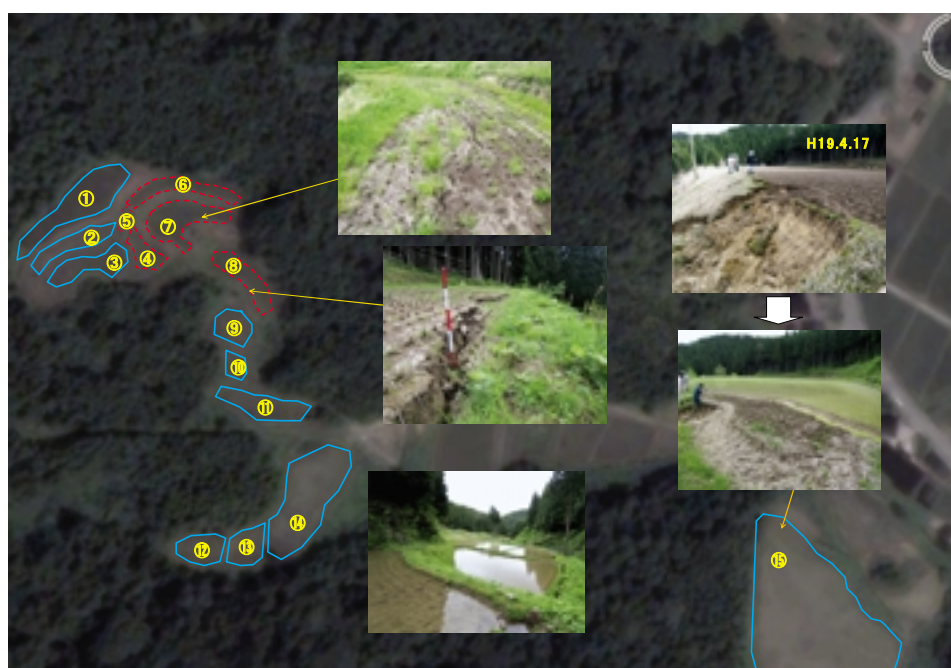
谷地に広がる未整備水田において亀裂の発生状況を 4 月 17 日と 5 月 19 日に調査した（Fig.16）。作付け実施圃場は、No. ①～⑭であり、これらは法面長が 4m 未満で亀裂の発生がなかった。一方、亀裂が発生して未作付けとなった圃場は法面長が 4m 以上あり、被害の大きい圃場は 8m 以上であった（Table 1, Fig.17）。なお、この地区の法面傾斜度は概ね 1:1.5 であった。法面が高いと揺れ幅は増大し、亀裂や地すべりを誘発させると推測されることから、法面高（法面長）と亀裂の発生は関係が強いと示唆された。被害圃場は、農家個人の技術では修復が困難なことから、事業による災害復旧対策が取

られないと耕作放棄につながる恐れがある。また、4 月 17 日の調査で法面崩壊を確認した圃場 No. ⑮は中畦畔を造成して作付けられていた（Fig.16）。

Fig.16 大桂地区の概要

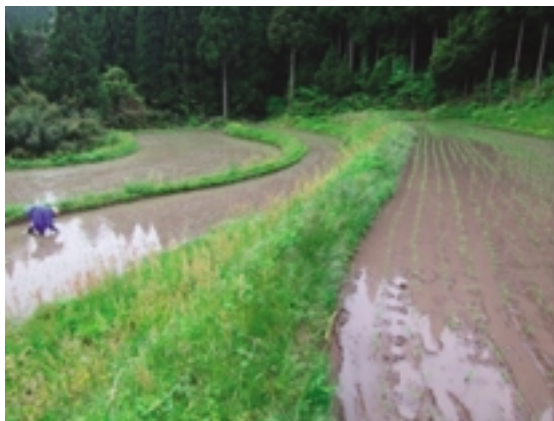
Fig.17 圃場 No. ~ の作付け状況  
Planting in farmland types

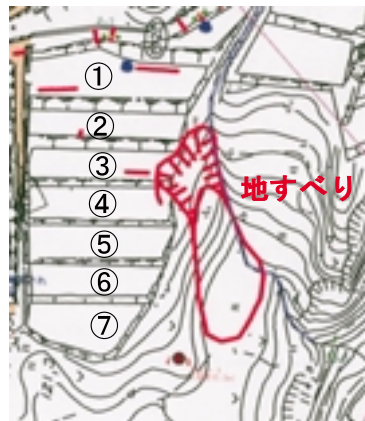
本地区では、3 筆に跨る大規模な地すべりが発生した（Fig.18）。今後、国交省による修復工事が予定されているため、被害が発生しなかった圃場も含め不作付けとなっていた（Table 2）。法面長が 5.4m と最大規模の圃場 No. ①は深さ 50cm の亀裂が発生していた。また、法面長が 4m 程度の No. ②圃場では亀裂が見られなかったのに対し、法面長 2.8m と比較的短い圃場 No. ③で 40cm の亀裂が発生していた。

Fig.18 小山地区の概要  
Overview of damage in the Koyama District

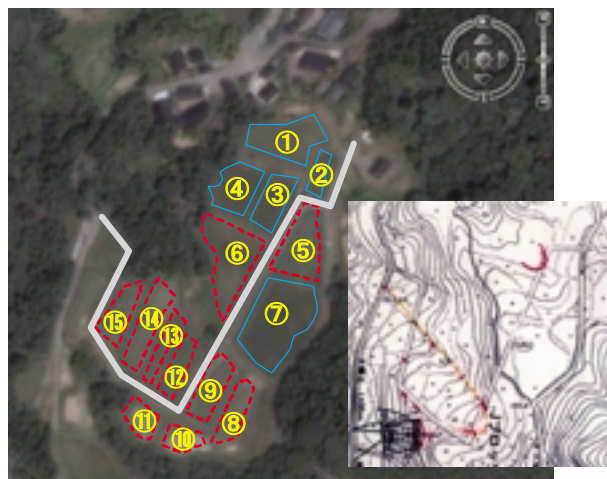
本地区は、昭和50年代に地すべり対策事業で圃場整備を実施し、一部の圃場は3～4筆をまとめて区画の拡大を図っていた。盛土部分の亀裂が顕著であり、深さ80cm、幅10cmの亀裂もみられ、また30cm程度の不陸も発生していた（Fig.19、Table 3）。一方、切土盛土のない圃場は、亀裂の発生がなく、作付けは問題なく行われていた。圃場 No. は盛土部分で亀裂が生じたため、区画内に畦畔を造成（中畦畔）して作付けていたが、畦畔位置は盛土部分を選んでいた。また、法面長が10mを超える圃場も存在するが、亀裂の大きさには明確な関係性は見られなかった。なお、この地区の法面傾斜度は1:1.3～1.5であった。

Fig.19 整備前後の二又地区の概要  
Overview of the Futamata District before and after farmland

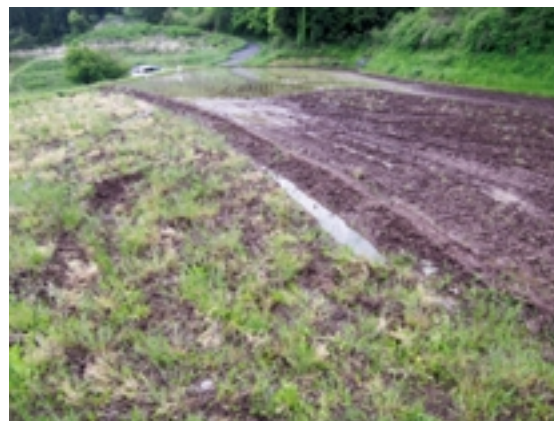
Fig.21 中畦畔によって不陸化した水田を分割  
Division of a paddy field by an internal levee

裂に対応した技術であるといえる。一方、法面崩壊の危険性がある亀裂については、中畦畔を造成していた（Fig.20）。不陸の補修については、畦畔の嵩上げによる湛水深の確保や、大きい不陸については中畦畔を造成して圃場を分割していた（Fig.21）。

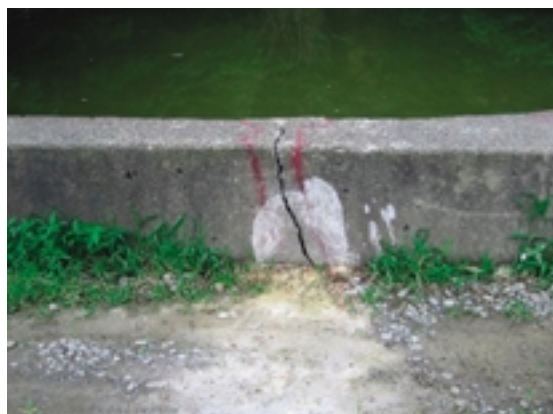
Fig.4 保護ブロックコンクリートの亀裂(荒屋の堤)  
Crack in up stream concrete block

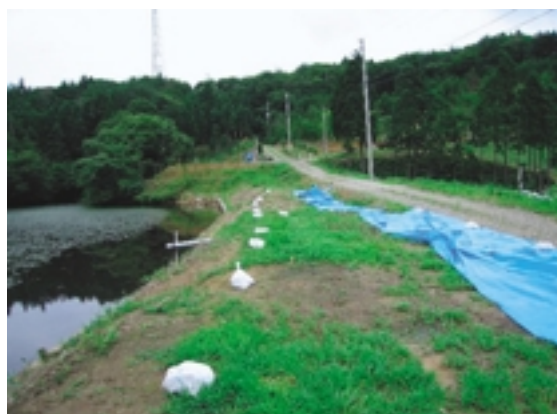
下が見受けられる。天端中央の亀裂は、道路の変状（沈下）に影響された可能性が高い。上流法肩に亀裂が入っており、柵板を貯水池内へ大きく押し込んでいる。天端部の U 字溝には両側に亀裂が入っているが、天端部の亀裂と同様に私道部の被害が大きい。堤体の機能には大きな影響はない。

Fig.6 天端の全景（渡内の池）  
Top view of an embankment

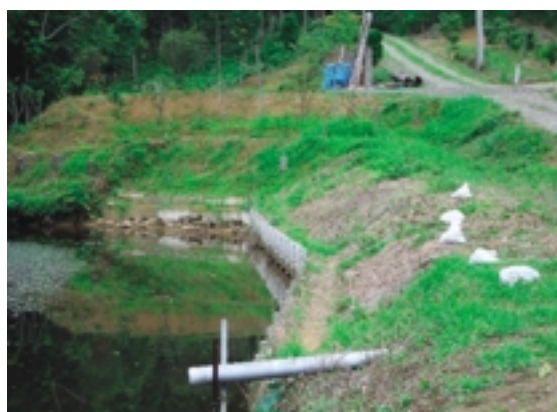
Fig.7 柵板の変形（渡内の池）  
Damage to upstream protection wall

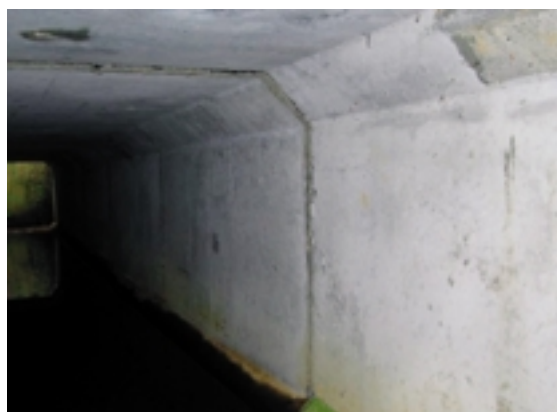
Fig.8 余水吐のボックスカルバート（目地部の段差、渡内の池）  
Spillway culvert (no damage)

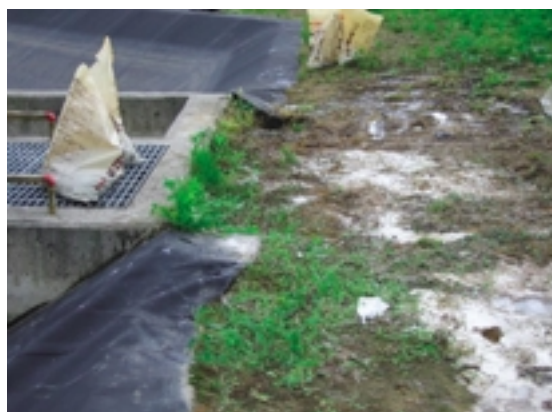
Fig.10 取水口天端の沈下（柿木第 6-1 号 FP）  
Settlement of embankment around out let box

る。ただし、小段下の法面には大きな変状は認められない。池の形状が多角形であるため、斜面が屈曲する部分ではゴムシートが斜面から浮いた状態となっている。堤体斜面の沈下によるものか、ゴムシートの経年的な劣化によるものかどうかを判断する必要がある。ゴムシートを切断して斜面変状を確認することが必要である。

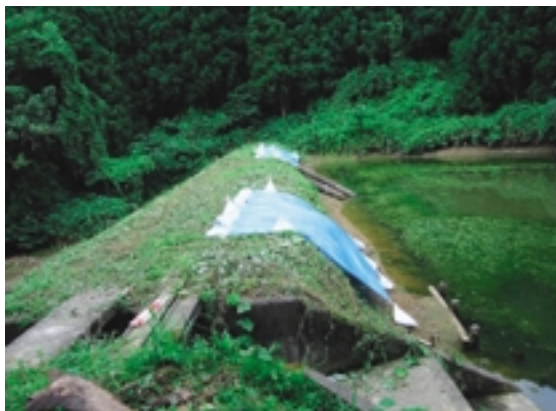
ため池堤体は、農道に沿って沢水を貯留するように設置された小規模の池である。左岸側には斜樋などの取水施設が設けられているが、堤体断面は小さく下流の法面勾配もきつくなっている。この部分ですべりが発生し漏水も認められる。

堤体の中央部付近天端に堤軸方向に亀裂が発生し、下流法面のすべりにつながっている。上流法面は浸食され断面の欠落が著しいが、これに伴う顕著なすべりは見られない。堤体中央部から右岸側にかけて下流断面が大きくなっているが、古いすべりの痕跡か改修の履歴の可能性もある。この部分はシダが繁茂しており漏水も認められることから、地震前からある程度の老朽化が進んでいたものと考えられる。今回の地震で下流斜面部は広い範囲で沈下している。斜樋部分は、地震時の慣性力によって堤体と異なる動きを生じて、斜樋の基礎と堤体とに隙間が生じて、本体は下流にずり落ちている。このため、

Fig.11 堤体の全景（入山溜）

Top view of an embankment and showing slip failure on the slope

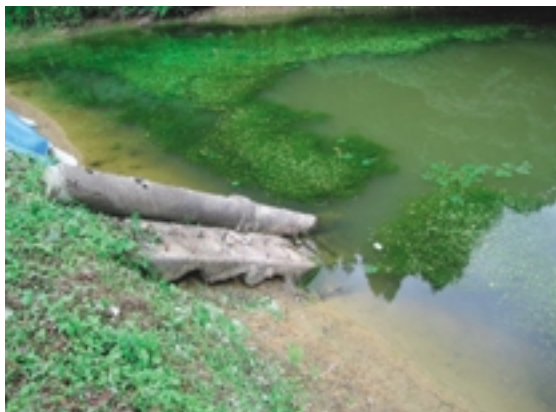
Fig.12 斜樋の状況（入山溜）

Damage of inlet works

斜樋本体の破損だけでなく底樋との接続部も含めて損傷の可能性が高い。

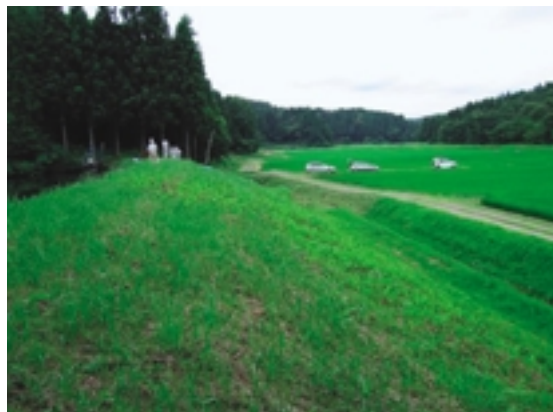
Fig.14 下流法面の亀裂とすべり（東堤）

Slip failure and cracking on a down stream slope

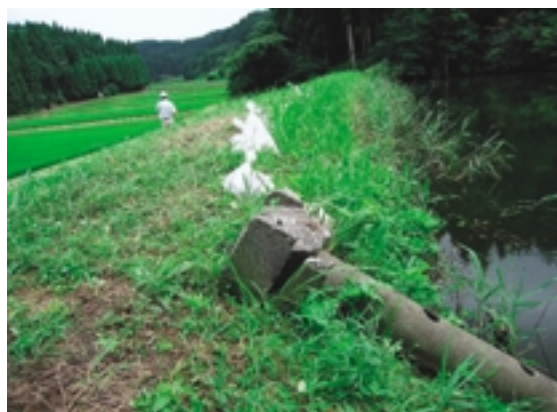
Fig.15 斜樋の損傷  
Damage to inlet works

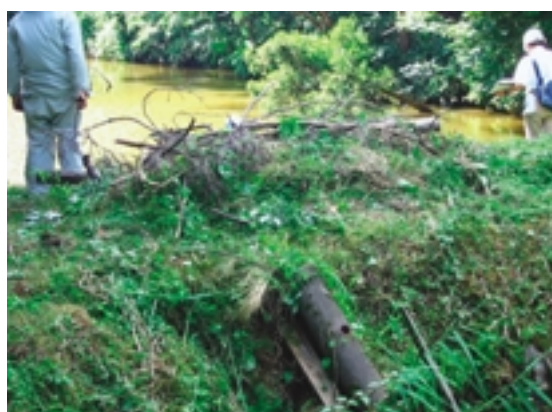
Fig.18 斜樋の損傷（淀ヶ入池）  
Damage to inlet works

は漏水が認められることから、現状でもパイピングが継続する状態にあると判断されるので、早急に貯水を低下させる必要がある。右岸部には、フルームを用いた余水吐があるが極めて小規模で越流の危険性を残している。その下流部の法先にはジャカゴを設置しているので、経年的に漏水などの老朽化が認められていた可能性が高い。斜樋と底樋についても損傷の可能性が高いので貯水を低下させながら状況の調査が必要である。

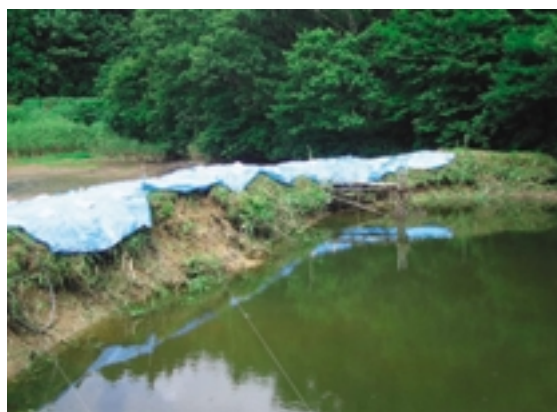
Fig.17 上流法面のすべり（三十刈池）  
Slip failure on upstream slope

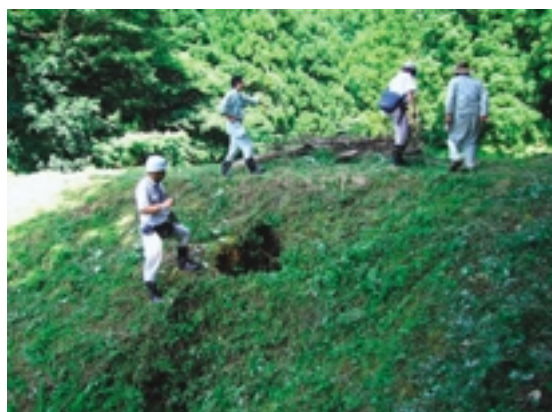
沢からの水を堰き止めた典型的な山池で、上下流に設置された重ねため池となっている。左岸部に斜樋が設けられているが、下流斜面部にはパイピングによって堤体土が流出したことによる穴が 2 カ所発生している。流出跡の穴は、直径 80cm 以上に達しており下流斜面の安全性が著しく低下した状態にある。また、その法先部分に

Fig.19 パイピングによる堤体土の流失（淀ヶ入池）  
Failure of piping and subsequent erosion

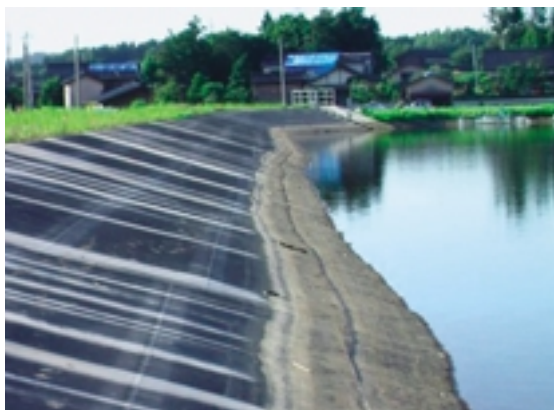
Fig.21 ゴムシートのズレ (斜面の変形, 大池)  
Deformation of upstream slope and sheet

が必要である。できれば、一部のゴムシートを横断方向に切断して堤体の状況を直接確認することが望ましい。堤体上下流法面勾配が緩いことや天端の幅が10m以上確保されていることなどから、天端の亀裂に伴う堤体崩壊の危険性はない。

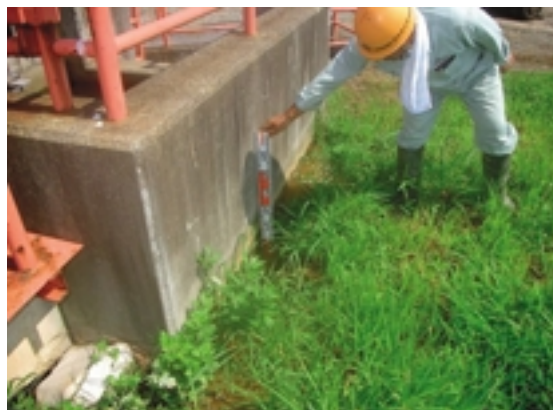
第2取水口の下流部の底樋出口では、底樋が損傷している。底樋と取水マスとの接続部でのひび割れである。右岸部の未施工区間の堤体に亀裂が生じている。亀裂は連続しているものの斜面の法肩から距離のある位置に入っており、直接的に堤体のすべりにつながる危険性は低い。取水口部には階段工に亀裂が入っているがゴムシートとの接続部には損傷はなく、遮水機能は維持できている。底樋と分土工との接続部で漏水している可能性が高い。この分土工の上流側の地盤は、下流側に比べて1mほど高くなっており、分土工には上流から下流側へ偏心的な荷重が作用する。このため、地震時には分土工が地盤の低い下流側に押されながら変位したことによって底樋の接続部が損傷したことが考えられる。

Fig.22 第2取水口の沈下, 変形 (大池)  
Settlement of foundation at outlet works

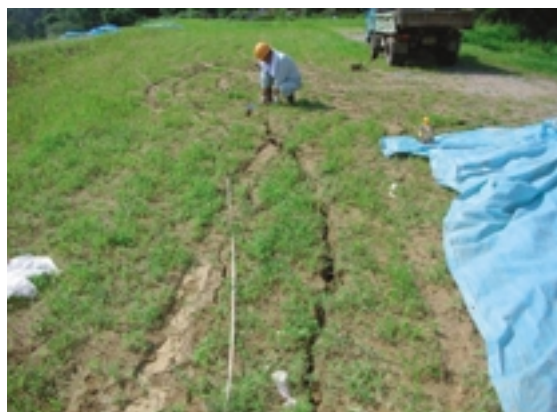
Fig.23 右岸天端の亀裂（大池）  
Continuous cracking on the top of a dike

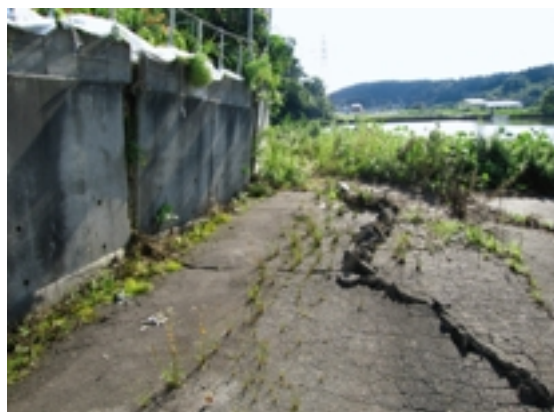
Fig.25 池上流の護岸部の亀裂（鬼王池）  
Crack failure of foundation behind sheet pile wall

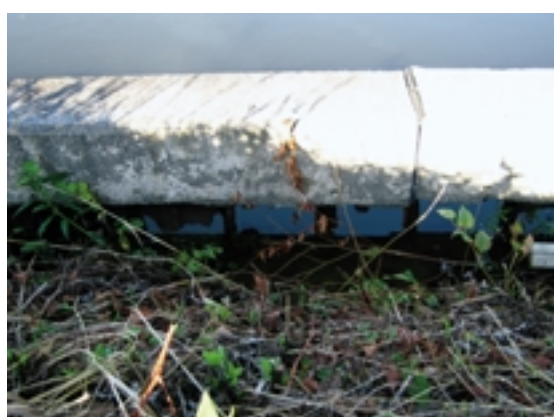
軽量鋼矢板を用いた護岸を採用している。上流部の護岸工は、1.5m 程の宅地盛土から 15m 離れた位置に軽量矢板による防護を行っており、宅地盛土の擁壁部から池までは平坦でコンクリート舗装となっているが、3 列から 4 列の大きな亀裂が入り 10 ~ 20cm の段差が生じている。亀裂の多くは経年的に進展したもので、今回の地震動によって新たに発生したものではない。軽量矢板は大きく池側に撓んでおり、背後地盤の変形と沈下の原因となっている。また、矢板のさびは著しく、構造的な強度を失っている箇所も見受けられる。

Fig.26 池堤体部の軽量矢板護岸の損傷（鬼王池）  
Damage to sheet pile wall

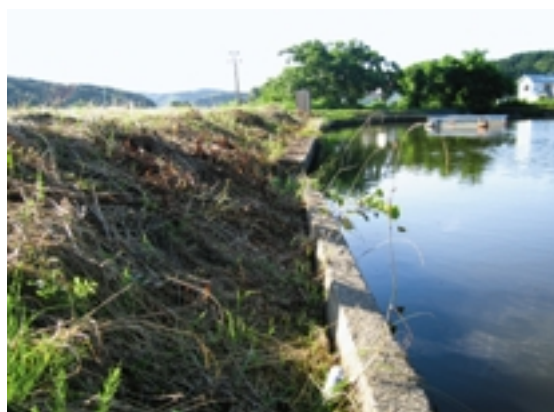
下流側のため池堤防部も同様の軽量鋼矢板を用いた護岸を採用しており、矢板が大きく池川に撓みこんでいる。天端部には堤軸方向に 2 列の亀裂の発生がある。亀裂幅は 5cm 程度であるが若干の段差を伴っており、上流側への滑り出しに繋がっているものと思われる。亀裂の多くは、経年的な変状によって発生したものである。堤体上流斜面の滑り出しにより保護ブロックが池内に変形したことによって、余水吐コンクリートに隙間が発生している。天端幅は 4.5m と広めであるが、現状の状態で堤体の

Fig.27 上流法面の変状（鬼王池）  
Deformation of upstream slope

安全性が将来にわたって維持できるかについては検証が必要である。また、下流の法肩に亀裂が認められるので、経年的な変状が堤体内に複数存在する様なので、植生を伐採して詳細に調査する必要がある。

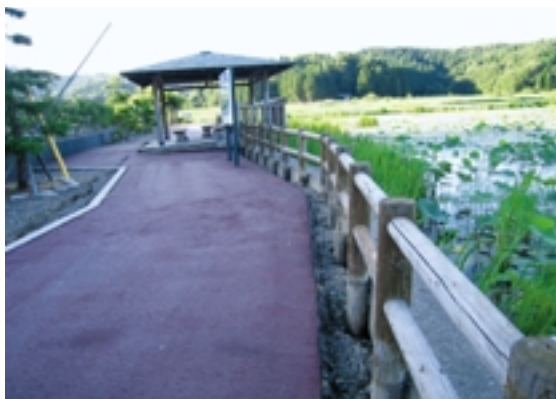
右岸部の道路と池の間に設けた遊歩道に大きな沈下が生じている。矢板による護岸が行われているが、池側に大きく倒れ込んでおり背後の遊歩道の沈下を誘発している。その影響は道路面まで及び、路面の亀裂と沈下が生

じている。護岸部の遊歩道は、最大 40cm の沈下を生じ、その背面道路側には幅 30cm の亀裂が開いている。遊歩道は、旧の池内の緩い地盤に設けられたものと思われ、地盤全体が緩く今回の地震動を受けて大きく沈下したことが原因と考えられる。矢板の基礎としての支持力については、検討の余地が残る。

Fig.29 遊歩道の沈下（長峰大池）  
Settlement of circle road

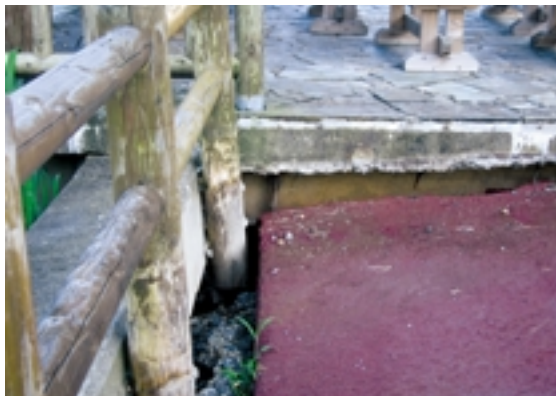
Fig.30 遊歩道の沈下と護岸の変形（長峰大池）  
Damage of seawall and road

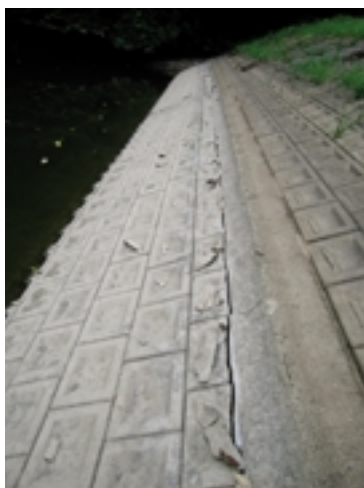
昭和 56 年に完成した重ねため池の下池である。堤体には大きな損傷は見られない。上流の裏面の保護ブロックがズレ落ちて目地部分が圧縮破壊している。また、ブロック縁コンクリートに亀裂があり、15mm の開きが発生している。ブロックは全体的にずれているので、水位を下げて範囲の特定と法先部の状況を確認する必要がある。堤体の天端には亀裂やすべりは認められない。下流法先付近に僅かな湿りがあるが、底樋や堤体の一部の局所に漏水が集中しているものではなく浸透によるものであることから、重大な漏水ではないと判断される。下流法面は、全体的に乾燥状態が維持されており、すべりなどの兆候もなく適切に維持管理されている。右岸法面の防護マットの継ぎ目部が圧縮破壊しているので、背面の

Fig.33 保護ブロックの損傷（本村大池）  
Damage to concrete block surface on an upstream slope

堤体部分の確認をして補修する必要がある。

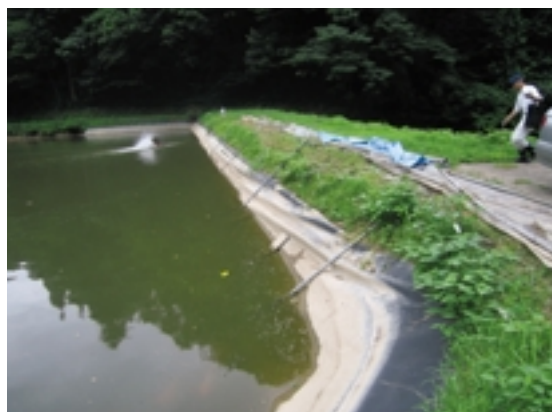
表面遮水型の山池で，養鯉池としても利用している。堤体天端の上流法肩から 1m の位置に堤軸方向の亀裂があり，滑りが生じている。亀裂は約 15cm の開口を生じ，上流側の天端は 20cm 近くの沈下がある。亀裂は，右岸部から左岸部の斜樋まで連続しており，広い範囲で上流法面の変状が生じていることが分かる。法面のゴムシートは，広い範囲でたるみを生じていることから，堤体法面の沈下やすべりが重大である可能性もあるので，ゴムシートを切断して注意深く損傷の範囲を確認する必要がある。斜樋部分にも沈下や亀裂が見られるので，同様に確認が必要である。下流斜面部には目立った変状は見られず，漏水も生じていないので，現状ではゴムシートが切断している可能性は少ない。堤体全体が緩いため，改修時には老朽化対策なども視野に入れた対応が望まれる。

Fig.35 上流斜面の全景（柳沢新池）  
Damage to upstream slope

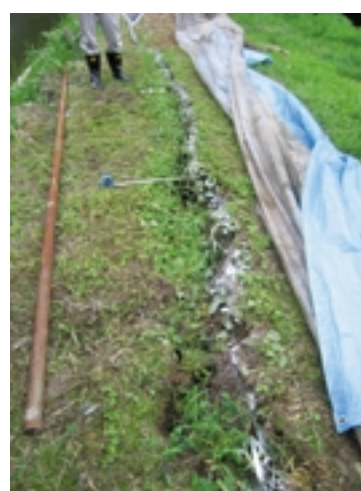
Fig.36 天端の亀裂（柳沢新池）  
Open crack on top of dike

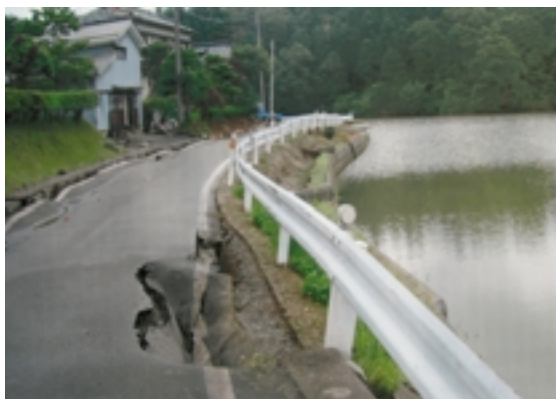
北側堤体の市道は、大きく沈下し集落排水のマンホールが浮き上がるなどの被害を生じている。また、上流法面の積みブロックは大きく池側に押し出され背面地盤は40cm沈下している。斜樋部分のコンクリートにも、複数の亀裂や圧縮破壊が見られ地盤へ漏水しているものと思われる。

Fig.37 北側堤体（市道）の被害状況（東大池）  
Damage to a road around an earth dam

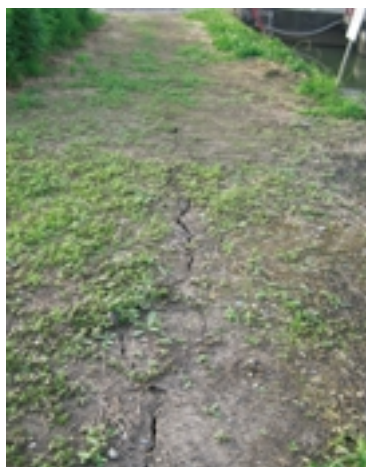
Fig.38 天端の亀裂（東大池）  
Crack on top of an embankment

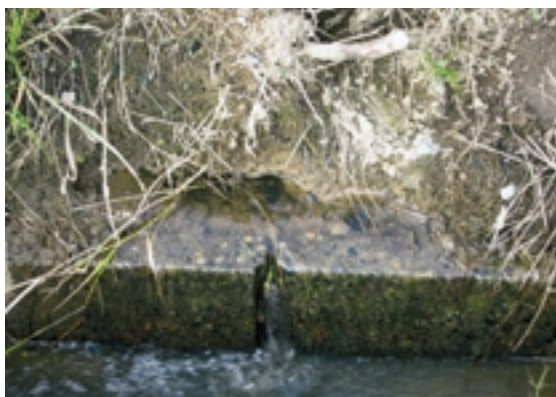
西側堤体の上流法面はコンクリートの擁壁となっているが，全体的に池側へ押し出されて，一部の目地には亀裂が生じている。コンクリート擁壁の目地部に 2cm ほどの開きが発生している部分があり，ここから貯水が堤体内へ浸入し下流法先部からの漏水につながっている。コンクリート目地部には止水板が設置されているが，この打ち継ぎ目部には止水板が無く，コンクリート擁壁背面にはモルタルを流し込んだ痕跡があることから以前に漏水対策などの補修を施したものと考えられる。

Fig.39 下流法先の漏水状況（東大池）  
Seepage at a down stream slope

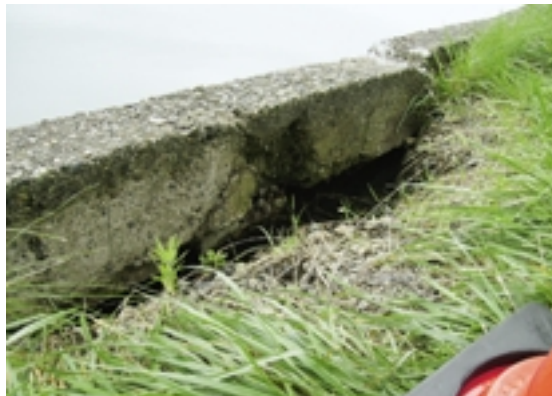
コンクリート矢板に笠コンクリートを載せた形式の護岸壁の一部に亀裂や破損が生じており、矢板と笠コンの分離、矢板の損失（貯水池内に転倒や滑落した可能性が高い。）も認められ、延長約 70m に渡って変状している。破損が認められる護岸の背土（堤）に、護岸に平行の亀裂（最大幅約 10cm）が複数認められる。

Fig.40 護岸壁の破損（坂田池）  
Damage to a revetment wall

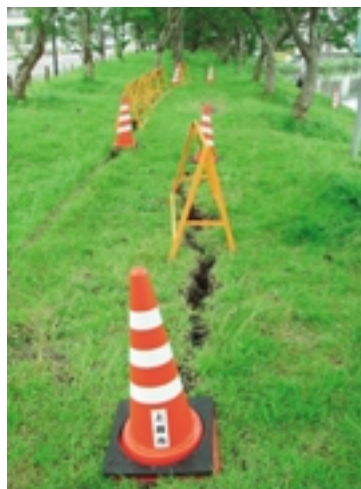
Fig.41 天端の亀裂（坂田池）  
Cracks in a dam crest

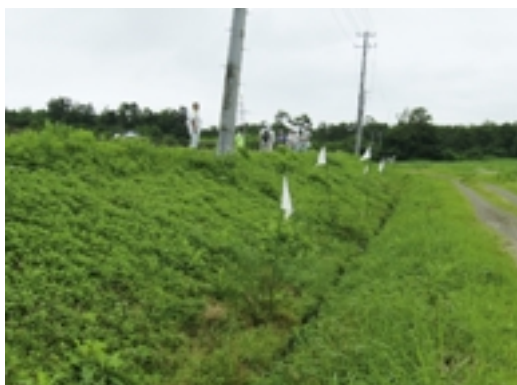
皿池形式であるが、堤防のある直線部に集中して法尻部からの漏水が10箇所認められた。そのうちの1箇所は長さ 20cm、奥行き 50cm ほどの孔から多量の漏水が認められる。

堤防には波返しが付いたコンクリート壁が設置されているが、漏水箇所近くのコンクリート壁には平成 16 年（2004 年）新潟県中越地震時の破損箇所（補修済み）が存在していることが多く、補修箇所の再破損の可能性が高い。調査時の貯水深は、約 60cm である。

Fig.42 法尻部の漏水箇所（白旗が立っている地点，天ヶ池）  
Leaking points at the toe of a downstream slope

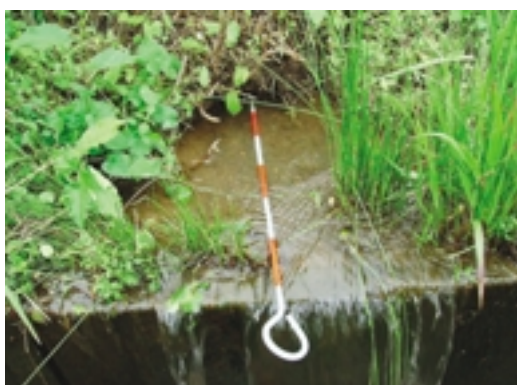
Fig.43 法尻の孔からの漏水（天ヶ池）  
Leakage from a hole at the toe of a downstream slope

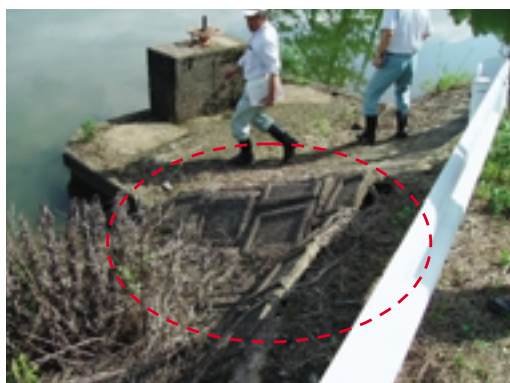
ため池の規模は，堤高 2.8m，堤長 600m である。  
第二取水口付近の張ブロックに変形が認められる。

Fig.44 張ブロックの変形（青野池）  
Damage to concrete blocks

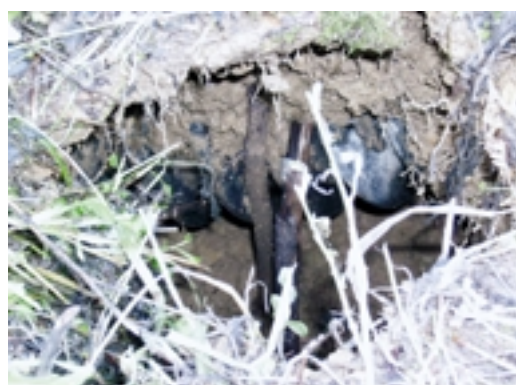
取水管として底樋の中に塩ビ管を挿入し，管周りを充填（材料は不明）して使用していた。今回の地震によって管周りの充填材が流亡して漏水が認められたとの説明があったが，底樋が破断している可能性がある。樋周囲の土の流亡が認められる。調査時の貯水深は約 1.5m で，周辺に家屋等はない。

Fig.45 底樋周りの空隙（青野池）  
Space opened blow a conduit

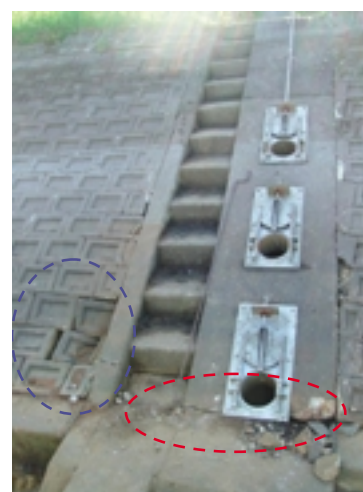
斜樋および取水用ヒューム管に亀裂が発生している。斜樋付近の張ブロックに部分的な沈下や目地の隙間の発生が認められるが，底樋からの水漏れはないとの状況説明があった。

Fig.46 斜樋と張ブロックの被害（下池）  
Damages to an inclined conduit and concrete blocks

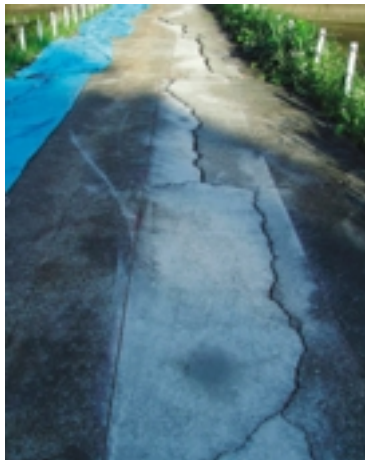
堤体天端に設置されたコンクリートに多数の堤軸方向の亀裂が認められる。大部分の亀裂は，平成 16 年（2004 年）新潟県中越地震時の亀裂（堤体部は土で間詰め，コ

ンクリート部はアスファルト系乳剤で充填補修済み)が再開口したものである。亀裂深さは最大で約1mと推定される。

Fig.47 天端コンクリートの堤軸方向亀裂(上池)  
Along-axis cracks in concrete pavement on a dam crest

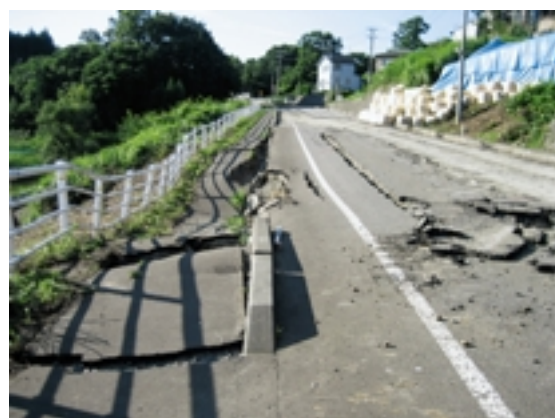
左岸側の管理用道路(アスファルト舗装)における多数の亀裂・陥没、左岸の護岸コンクリート壁の池側への移動および傾倒が認められる。また、堤体の管理道路への取り付け部付近では、上流面に施工された表面遮水用ゴムシートにたるみが生じている。

Fig.48 左岸側管理用道路の被害(桐の木谷池)  
Damage to an abutment of a management road

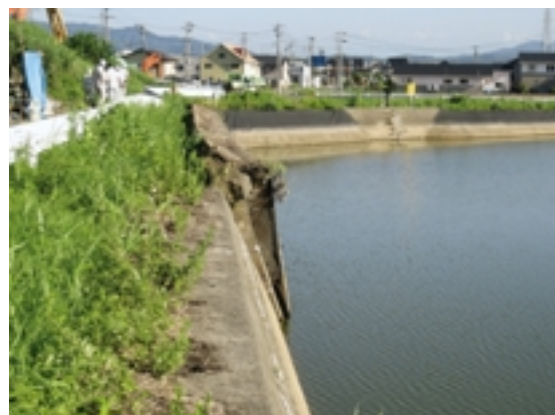
Fig.49 護岸コンクリート壁の被害(桐の木谷池)  
Damage to a concrete revetment wall

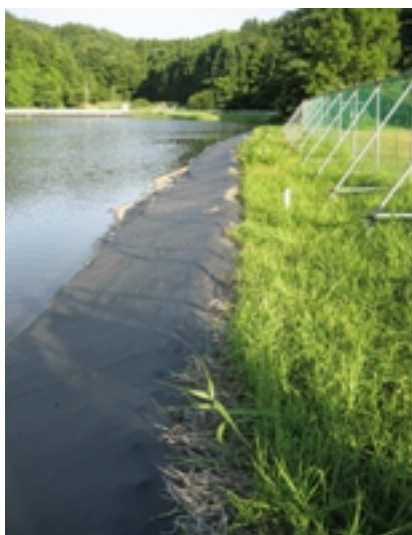
赤田頭地区集会所のグラウンドに接した堤体のほぼ全般に渡って、表面遮水シートのたるみやシワ、シート巻き込み部に隙間などが認められる。グラウンドには堤体の長軸に平行もしくは緩い角度を持った亀裂が多数あり、数力所で噴砂が認められる。

Fig.50 表面遮水シートの被害（松ヶ崎池）  
Damaged geomembranes

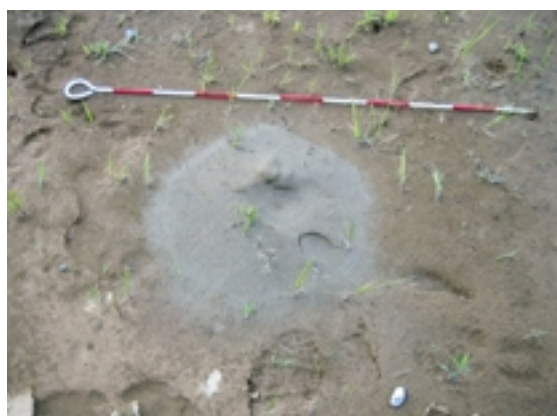
Fig.51 噴砂の事例（松ヶ崎池）  
Example of boiling sand

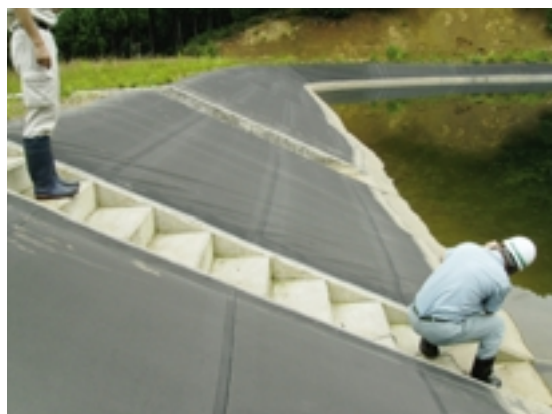
Fig.52 表面遮水シートに生じた皺（大堤）  
Wrinkles in geomembranes

斜樋や余水吐周辺の表面遮水シートに下方に向けて引っ張られたようなシワがあり，上流の法面に若干の凹凸が認められる。おそらくコンクリート構造物が小規模ながら沈下したためと考えられる。

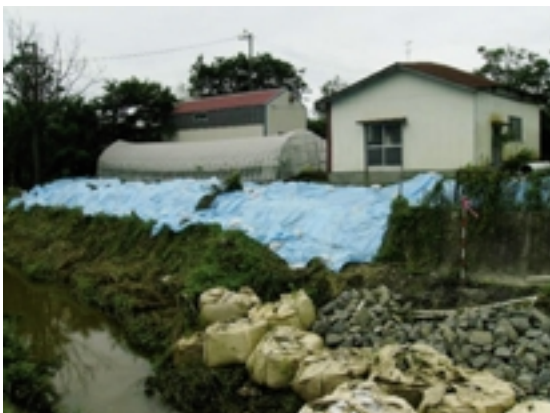
水路左岸側地山が長さ約 60m に渡って崩落し、水路を塞ぎ止めるとともに、崩壊部には大きな段差が生じている。また、崩壊部端部に所在するビニールハウスおよび作業小屋兼倉庫は基礎の一部が剥き出しになり、構造物に折れや破損が生じている（Fig.2）。応急処置として、φ 1,500mm のコルゲート管を 2 本（1 本 5m 長）連結させて排水路内に設置、周囲を碎石で埋め戻して不十分な

Fig.2 地山が崩壊して水路を塞き止めている状態  
Drainage canal dammed by slope collapse

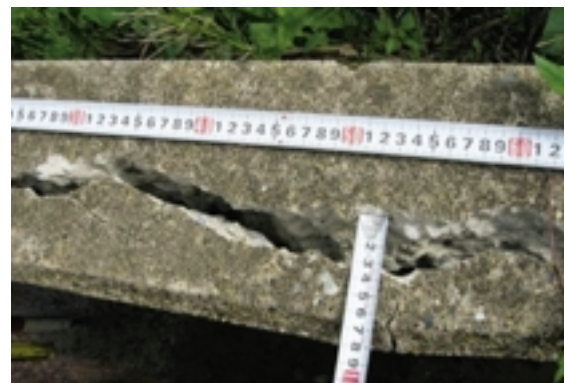
水路側壁天端の止水板の延長線上に水路上下流方向のひび割れ (Fig.4), 側壁コンクリートの剥離 (Fig.5), 目地部のコンクリートや止水板の剥落 (Fig.6) が生じている。

Fig.4 止水板延長上に延びるひび割れ  
Crack in a concrete water stop

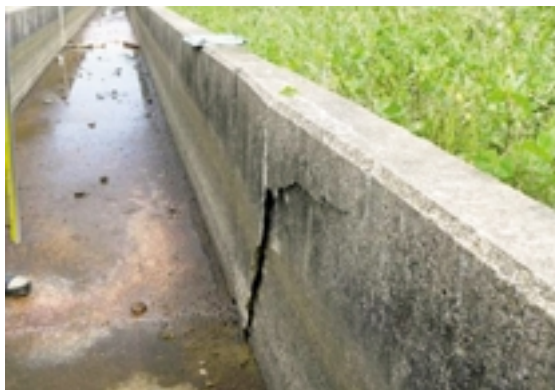
Fig.5 側壁目地付近コンクリートの剥離  
Stripping of concrete at a sidewall joint in a canal

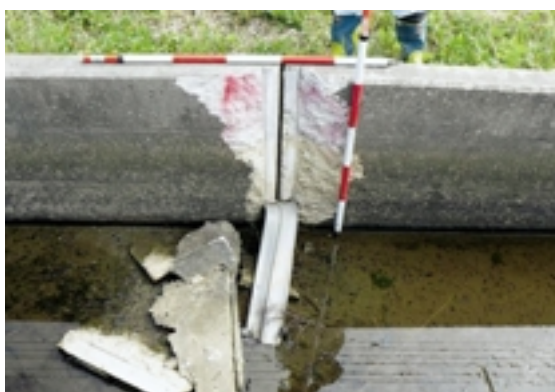
Fig.6 目地部におけるコンクリートおよび止水板の剥落  
Stripping of concrete and dislodging of a water stop at a canal joint

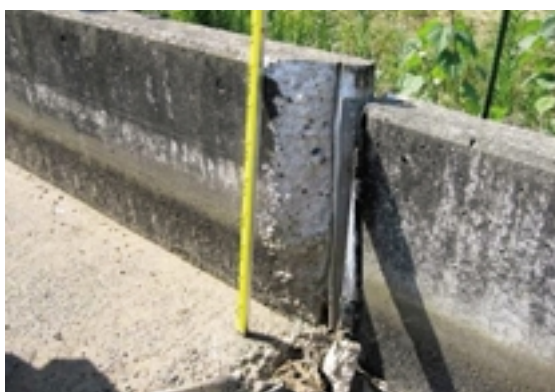
躯体の不同沈下により目地部において大きなずれや破損が生じている（Fig.7）。

Fig.7 目地部における躯体のずれ・破損  
Tilting and damage to a building frame at a canal joint

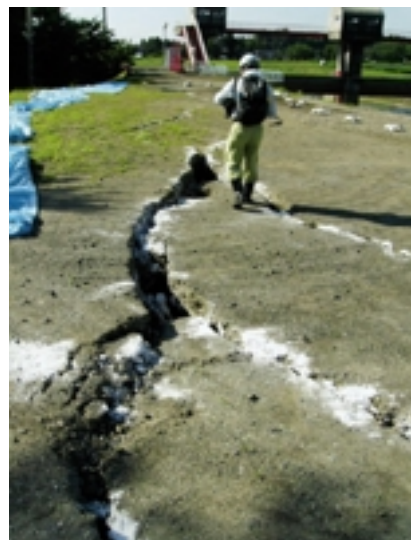
頭首工本体には被害は認められないが，頭首工上流の左岸堤防天端に堤軸に沿った多数の亀裂（最大幅約 25cm）や段差（最大で約 20cm）が生じているおり（Fig.8），

Fig.8 頭首工上流堤防天端に生じた亀裂  
Cracking on an embankment at head works

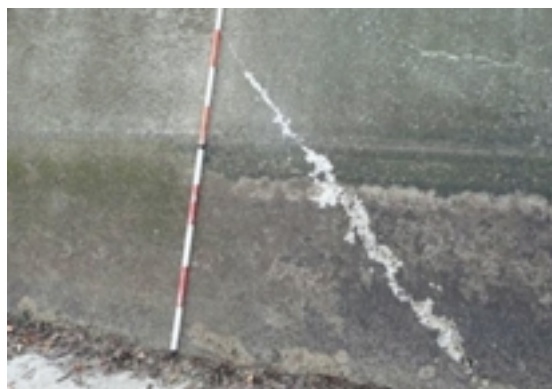
頭首工からの導水路については，もたれ擁壁水路区間，L型水路区間，積ブロック水路区間から構成されている。もたれ擁壁水路区間については，ひび割れ（Fig.9），側壁目地のずれ・開き（Fig.10），底版の沈下による段差（Fig.11）が生じている。

Fig.9 もたれ擁壁水路におけるひび割れ  
Crack in concrete canal retaining wall

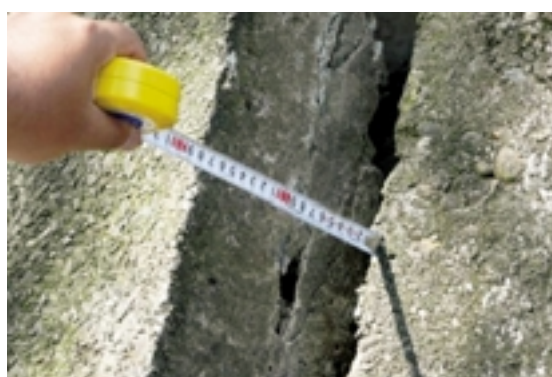
Fig.10 もたれ擁壁水路側壁における目地のずれ・開き  
Tilting and expansion of a joint in a canal retaining wall

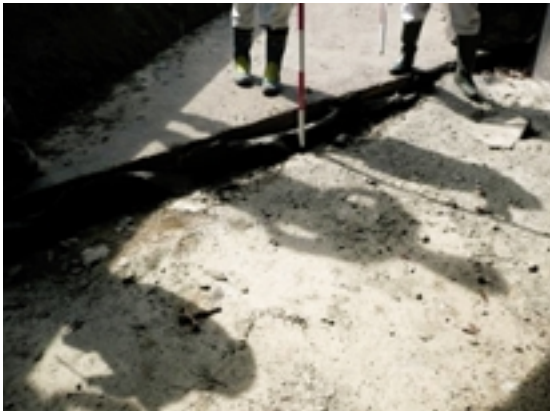
Fig.11 もたれ擁壁水路における底版の段差  
Raised hump in floor of concrete canal retaining wall

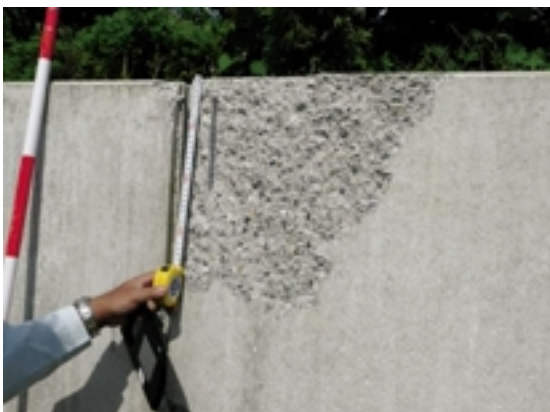
Fig.12 L型水路におけるコンクリートの剥落  
Stripping of concrete in L-type canal

L型水路区間は、平成16年(2004年)新潟県中越地震の際に被災した積ブロック水路区間の復旧工事で施工されたものであるが、今回の地震により目地部付近のコンクリートが剥落している (Fig.12)。

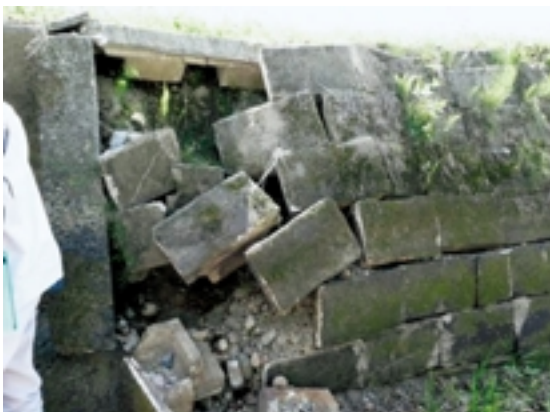
Fig.13 積ブロック水路におけるブロックの崩落  
Breakage and collapse of concrete blocks lining a canal

積ブロック区間では、ブロックの崩落 (Fig.13)、底版の曲げ破壊 (Fig.14) が生じている。

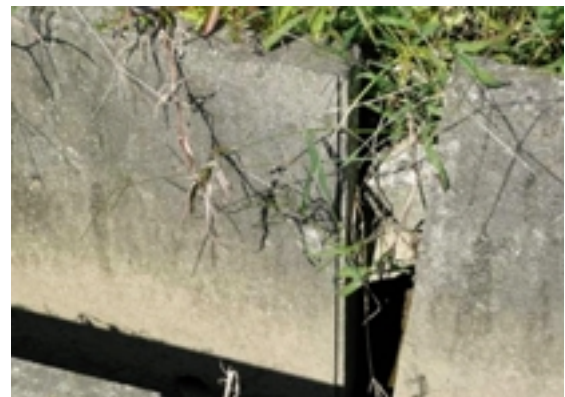
躯体そのものの損傷は見られないが、目地部において開き (Fig.15) や、ずれが生じている (Fig.16)。

Fig.15 排水フリウムにおける目地の開き  
Expansion at a joint in a drainage flume

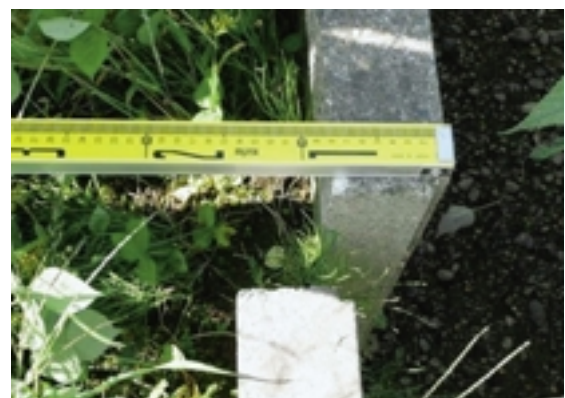
Fig.16 排水フリウムにおける目地のずれ  
Offsetting of the joint of a drainage flume

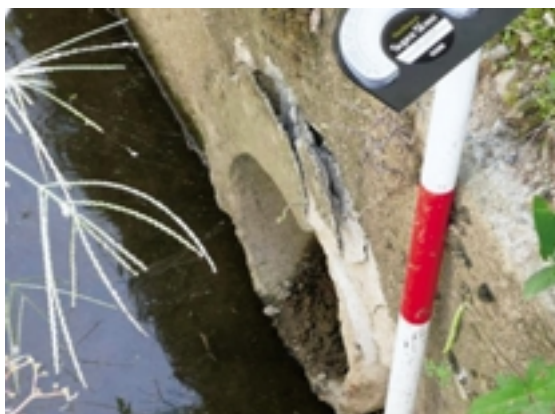
また、排水フリウムへの流入管の突出 (Fig.17) や分水柵におけるベンチフリウムの突出 (Fig.18) が生じている。

Fig.17 排水フリュームにおける流入管の突出  
Protrusion of the inflow tube at a drainage flume

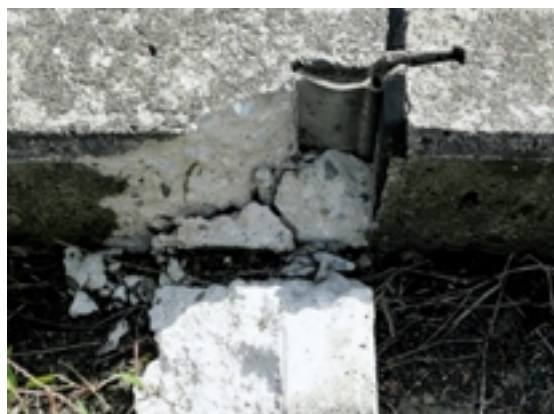
Fig.20 水路側壁目地部外側におけるコンクリートの剥落・鉄筋露出  
Stripping of concrete and exposure of reinforcing on the outer side of a canal joint

目地部の水路内側におけるコンクリートの剥落 (Fig.19), 目地部の水路外側におけるコンクリートの剥落・鉄筋露出 (Fig.20) が生じている。

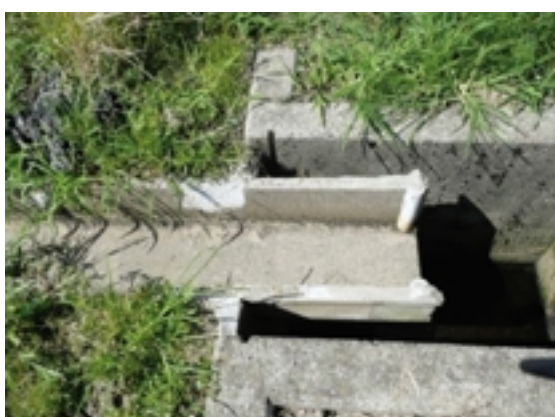
Fig.18 分水柵におけるベンチフリュームの突出  
Protrusion of a bench flume at a diversion device

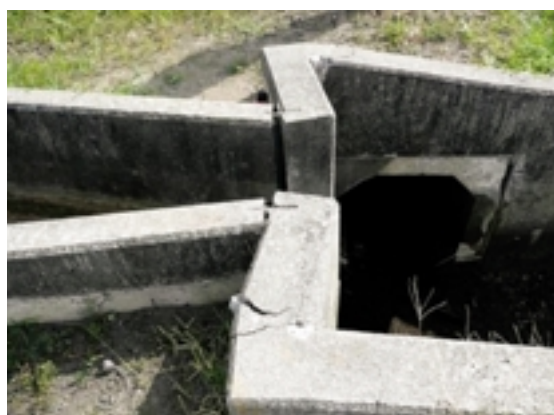
Fig.21 水路躯体の突出による分水柵の破損  
Damage to a diversion device by movement of the building frame

また、水路躯体の突出により分水柵の側壁が破損している (Fig.21)。

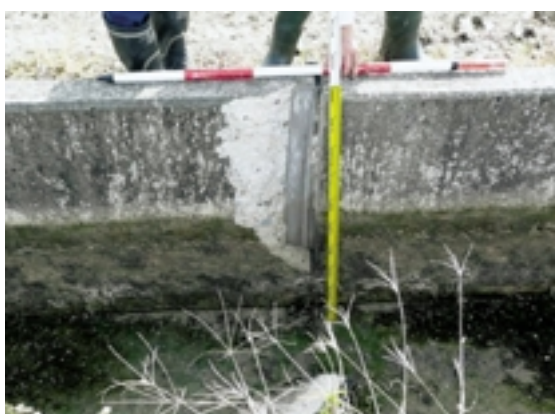
Fig.19 水路側壁目地部内側におけるコンクリートの剥落  
Stripping of concrete on the inside of a canal joint

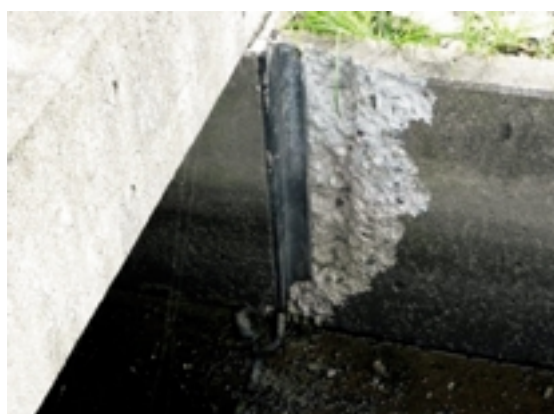
目地部の水路内側におけるコンクリートの剥落 (Fig.22) や目地付近角落とし部の倒壊 (Fig.23) が生じている。

Fig.22 目地部におけるコンクリートの剥落  
Stripping of concrete at a canal joint

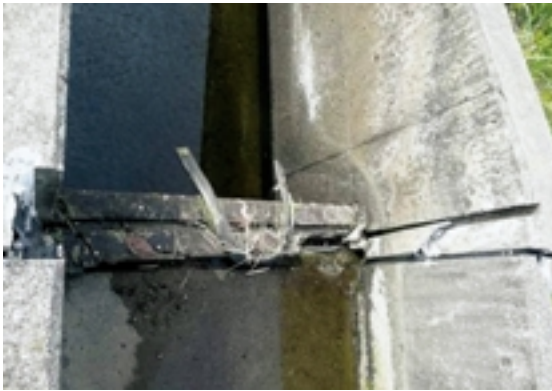
Fig.23 目地付近角落としの倒壊  
Collapse of sliding timber at a canal joint

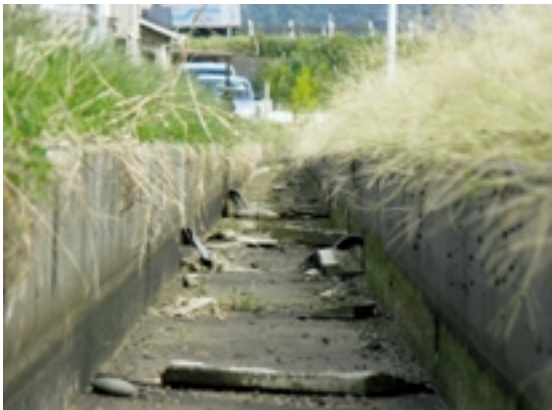
8 柏崎市下田尻地内 現場打ちコンクリート三面張水路  
目地部コンクリートや止水板の剥落が連続して見られる (Fig.24)

Fig.24 目地部コンクリートや止水板が連続して剥落している状況  
Repeated breakage of concrete and collapse of water stops at successive canal joints

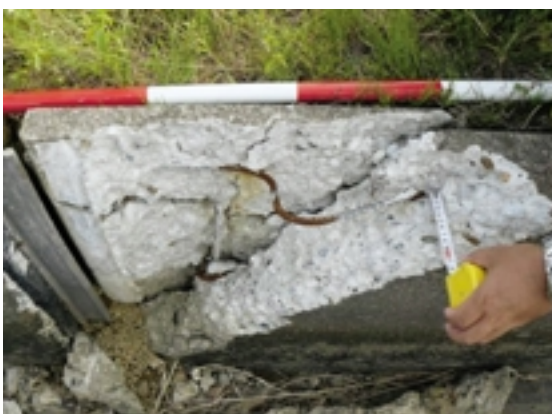
また、目地部のコンクリートが剥落し、鉄筋が変形・露出している (Fig.25)

Fig.25 目地部コンクリートが剥落し鉄筋が変形・露出している状況  
Concrete breakage and collapse exposing reinforcing at a canal joint

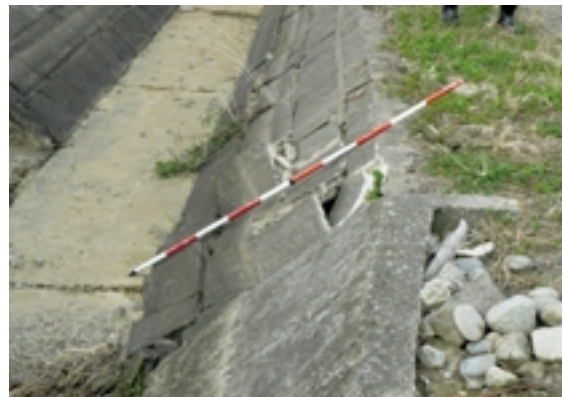
9 柏崎市中田地内 張ブロック水路, 現場打ちコンクリート三面張水路  
張ブロック水路区間において, ブロックの捲れあがり (Fig.26) や崩落 (Fig.27) が生じている。

Fig.26 張ブロック水路におけるブロックの捲れあがり  
Damage to concrete blocks in the wall lining a canal

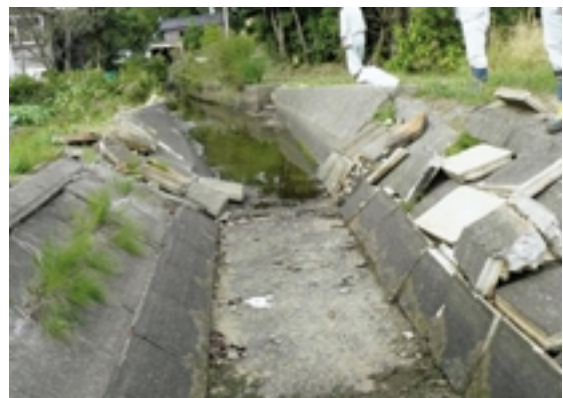
Fig.27 張ブロック水路におけるブロックの崩落  
Broken fragments from a concrete block wall lining falling into a canal

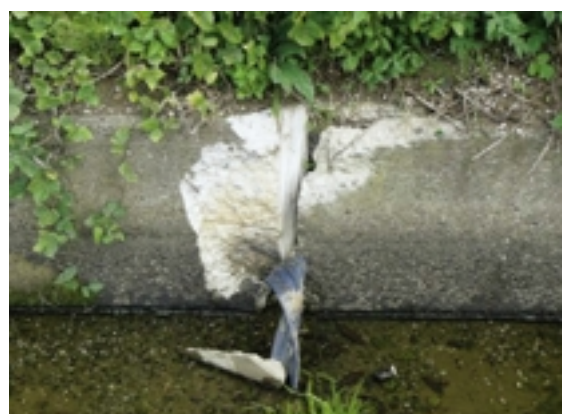
現場打ちコンクリート三面張水路区間において, 目地部コンクリートや止水板が崩落している (Fig.28)

Fig.28 目地部コンクリートや止水板の剥落  
Stripping of concrete and collapse of a water stop at a canal joint

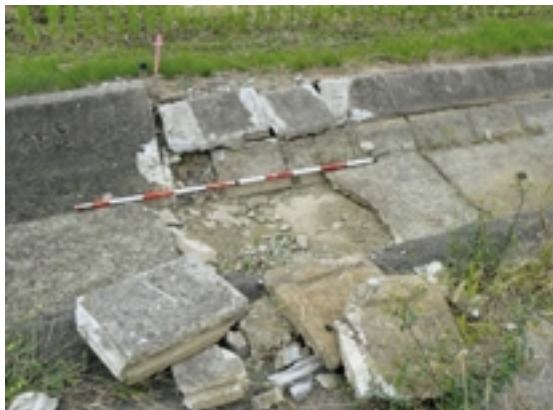
10 柏崎市下大新田地内 張ブロック水路  
張ブロックの崩落（Fig.29）や底版の亀裂が生じている（Fig.30）

Fig.29 張ブロック水路におけるブロックの崩落  
Breakage and collapse of concrete blocks lining a canal

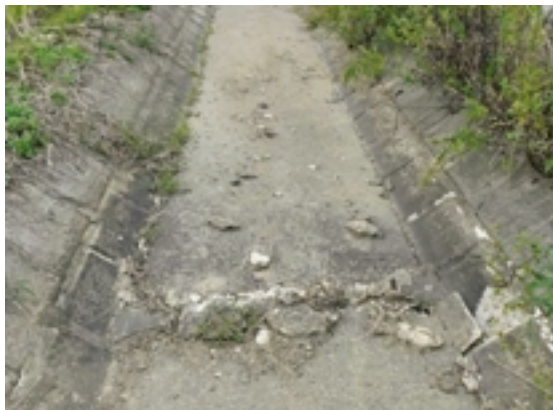
Fig.30 張ブロック水路における底版の亀裂  
Crack in canal floor and damage to concrete blocks lining the canal

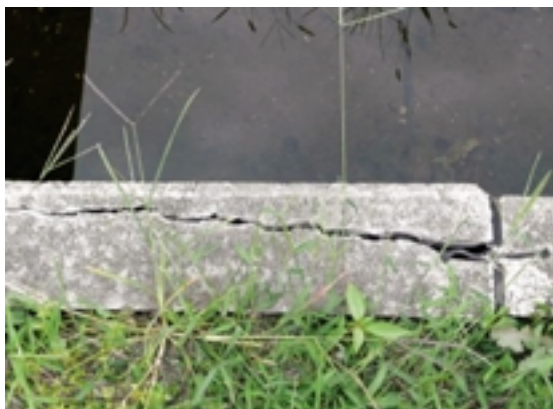
11 柏崎市下原地内 現場打ちコンクリート三面張水路  
側壁天端に止水板から延びるひび割れが生じている（Fig.31）

Fig.31 側壁天端止水板から延びるひび割れ  
Crack in a water stop at the crest of a canal

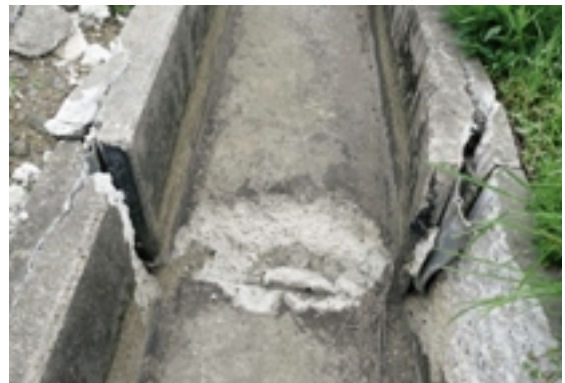
また、側壁から底版にかけての目地部コンクリートが大きく破損している（Fig.32）

Fig.32 側壁～底版の目地部コンクリートの破損  
Damage to concrete in sidewall joints and floor of a canal
