# 平成 19 年（2007 年）能登半島地震及び新潟県中越沖地震における 農村工学研究所の対応と技術支援力の強化

## Damage to small Earth Dam due to The Noto Hanto Earthquake in 2007

## Damage of Seawall Structure by The Noto Hanto Earthquake in 2007

# Landslides caused by the Noto Hanto Earthquake in 2007 and urgent investigation method

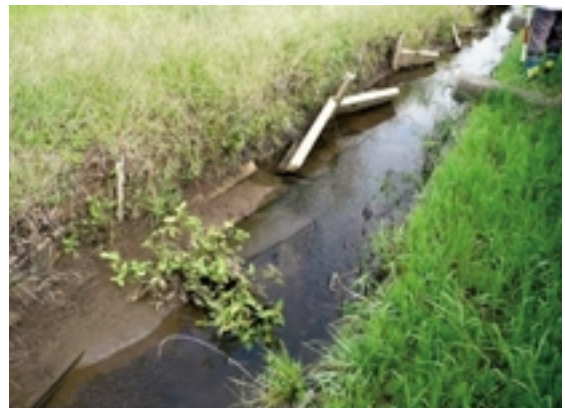
12 刈羽村刈羽地内 コンクリート柵渠  
柵板の崩落（Fig.33）や柵留め杭の破損（Fig.34）が生じている。

Fig.33 コンクリート柵渠における柵板の崩落  
Breakage and collapse of fence boards of a drainage canal

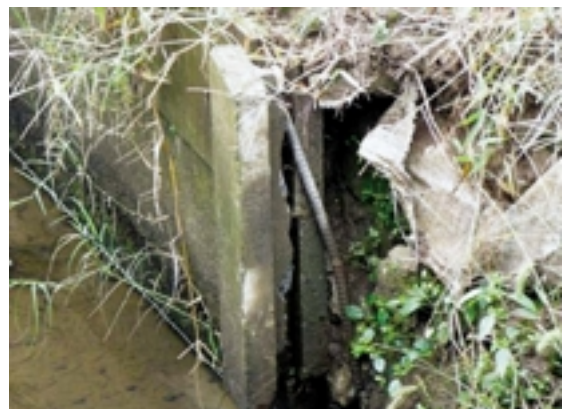
Fig.34 コンクリート柵渠における柵留め杭の破損  
Damage to guard pile of a concrete drainage canal

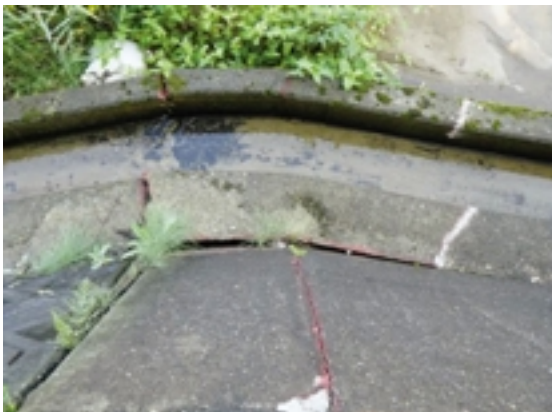
13 柏崎市甲戸地内 現場打ちコンクリート三面張水路  
水路側壁にひび割れやずれが生じている (Fig.35)。

Fig.35 水路側壁に生じたひび割れとずれ  
Warping and cracking of a canal wall

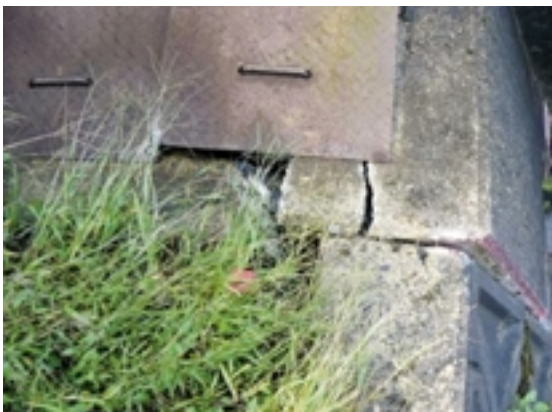
流入水槽にひび割れが生じている (Fig.36)。

Fig.36 流入水槽に生じたひび割れ  
Cracking of an inflow tank

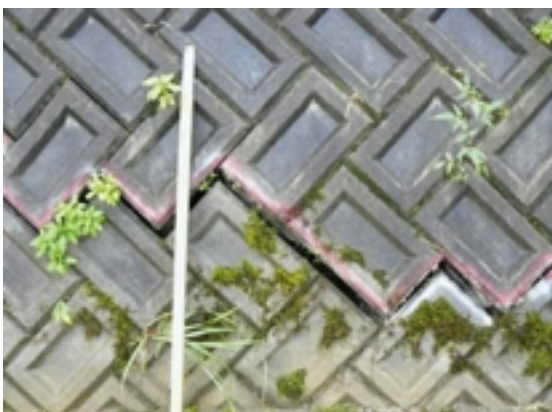
水路脇護岸の積ブロックに目地の開きが生じている (Fig.37)。

Fig.37 積ブロックの目地の開き  
Expansion of joints between concrete blocks

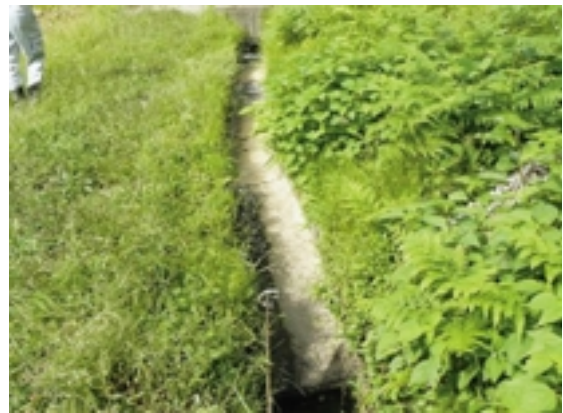
14 柏崎市西山町荒谷地内 ベンチフリューム (BF500)  
水路脇法面の押し出しによる水路の変形 (Fig.38) や  
目地のずれ (Fig.39) が生じている。

Fig.38 水路脇法面の押し出しによる水路の変形  
Deformation of a canal by sideways pressure from upslope soil

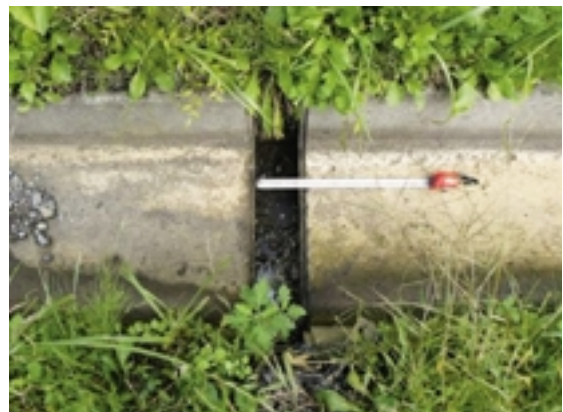
Fig.39 目地のずれ  
Separation of a canal joint

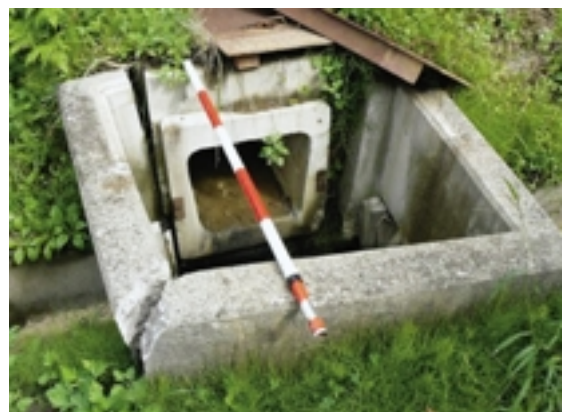
また、水路に合流するボックス型水路の突出により分水柵が破損している (Fig.40)。

Fig.40 ボックス型水路の突出による分水柵の破損  
Damage to diversion device by projection of box-type canal into the device

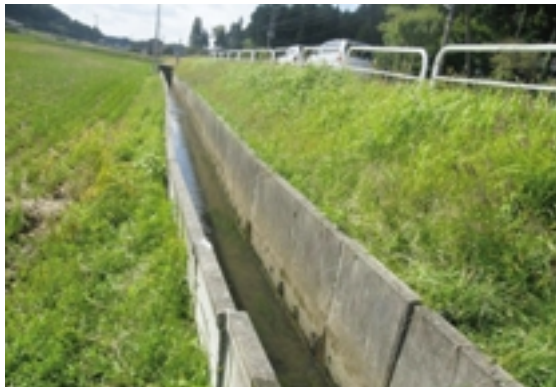
水路脇法面の押し出しにより排水フリューム側壁の変位（Fig.41）や目地の開きが生じている（Fig.42）

Fig.41 水路脇法面の押し出しによる排水フリューム側壁の変位

Deformation of the side wall of a drainage flume by sideways pressure of soils from the upslope direction

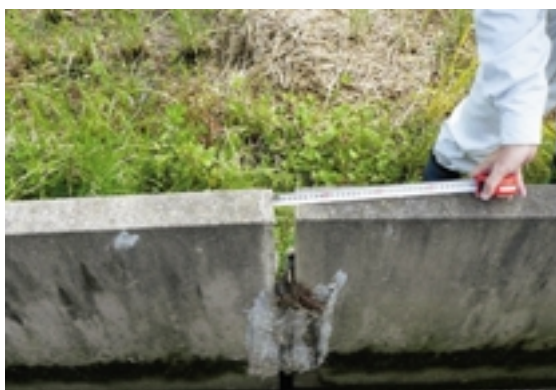
Fig.42 排水フリュームにおける目地の開き  
Expansion of a joint in a drainage flume

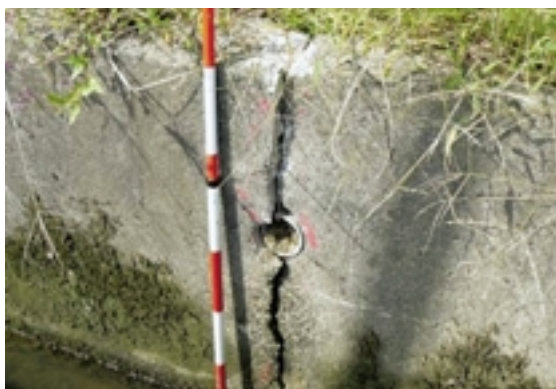
現場打ちコンクリート三面張水路側壁において水抜孔部分にひび割れが生じている（Fig.43）

Fig.43 現場打ちコンクリート三面張水路における水抜孔付近のひび割れ  
Cracking at a weep hole in a cast-in-place concrete canal

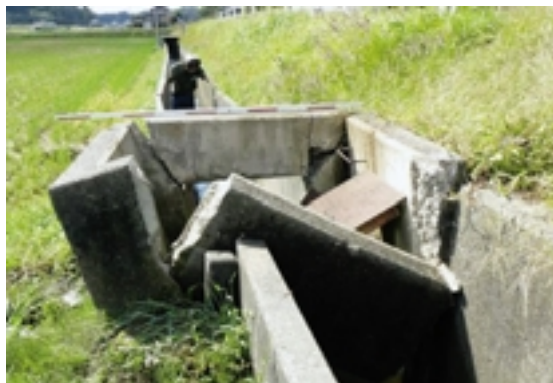
また，水路脇法面の押し出しにより分水柵が大きく破損している（Fig.44）

Fig.44 水路脇法面の押し出しによる分水柵の破損  
Damage to a diversion device by sideways pressure from the upslope direction

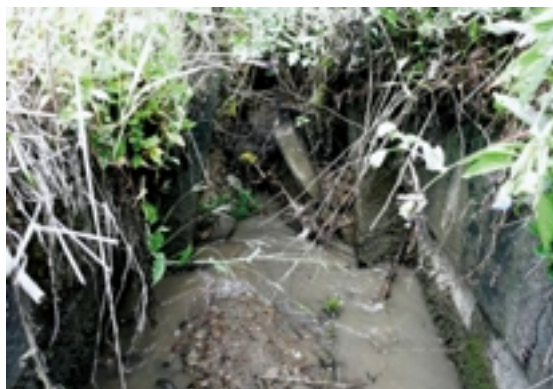
水路背面土の崩壊によりコンクリート柵渠が倒壊し，水路が閉塞している（Fig.45）

Fig.45 背面土の崩壊により倒壊したコンクリート柵渠  
Tilting of a drainage canal

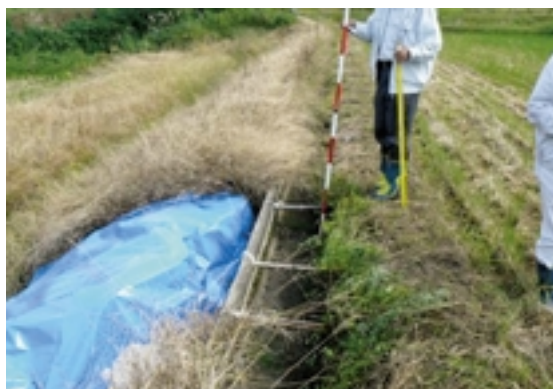
水路敷の地盤が崩落しベンチフリュームが宙ぶり状態になっている（Fig.46）

Fig.46 水路敷の崩落により宙ぶり状態のベンチフリューム  
A suspended bench flume after subsidence under a canal

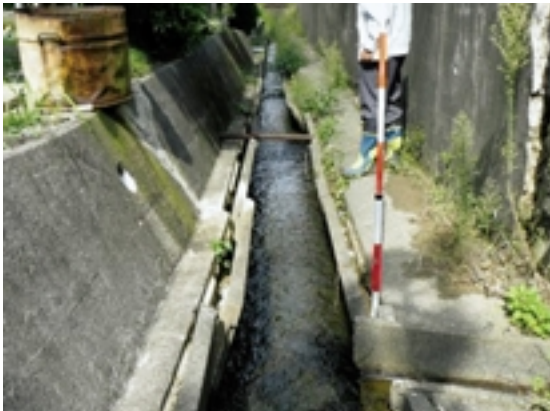
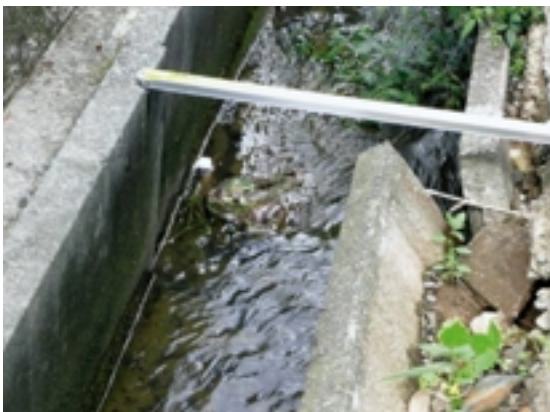
ベンチフリュームの側壁が変形している (Fig.47 ,  
Fig.48 )

Fig.47 変形したベンチフリュームの側壁  
Deformation of a sidewall bench flume

Fig.48 変形したベンチフリュームの側壁  
Deformation of a sidewall bench flume

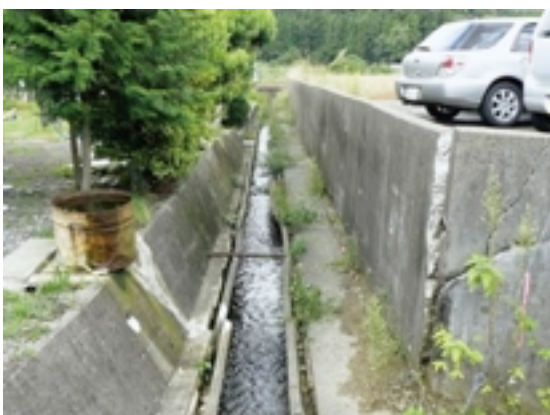
水路脇の土留壁にひび割れや変形が生じている  
(Fig.49 )

Fig.49 水路脇土留壁のひび割れや変形  
Cracking and deformation of earth retaining walls beside a canal

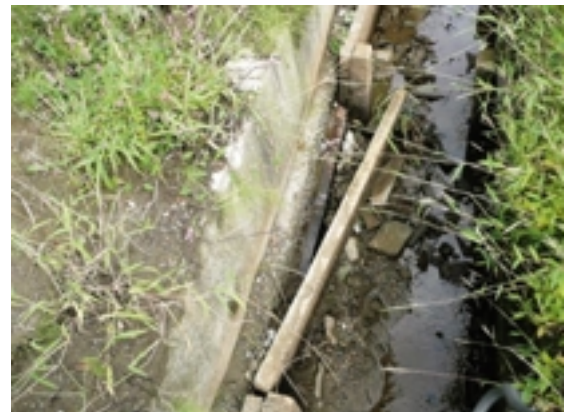
18 柏崎市西山町五日市地内 コンクリート柵渠  
コンクリート柵渠の柵板が崩落している (Fig.50 )  
水路暗渠部の側壁にひび割れが生じている (Fig.51 )

Fig.50 コンクリート柵渠柵板の崩落  
Breakage and collapse of fence boards in a concrete drainage canal

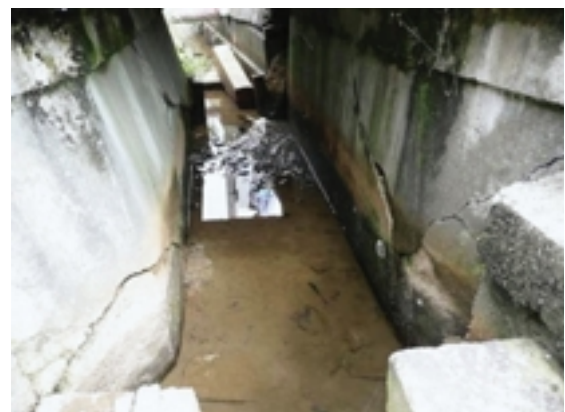
Fig.51 水路暗渠部側壁のひび割れ  
Cracking in the sidewalls of a culvert

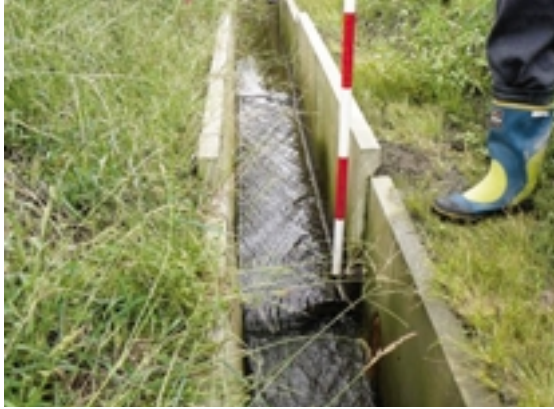
排水フリーム躯体の浮き上がりによるずれ・段差が生じている (Fig.53)

Fig.53 躯体の浮き上がりによるずれ・段差  
Uplift of a canal building frame

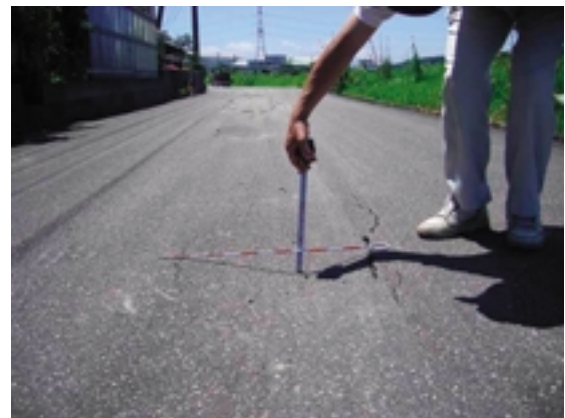
Fig.6 に示されるような路面沈下やマンホールの浮上が多く、箇所で観察された。ほとんどの路面沈下は、管路の埋戻し部分に沿って発生しており、沈下した箇所は Fig.7 に見られるように、碎石によって緊急的に復旧されていた。これらの被害は、砂で埋戻しを行っている区

Fig.6 管路の埋戻し部分の路面沈下  
Settlement of road surface

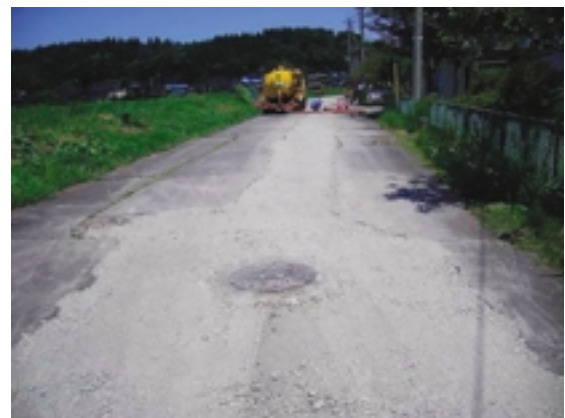
Fig.7 沈下した路面部分に敷均された碎石  
Crushed stone used as fill after settlement of road

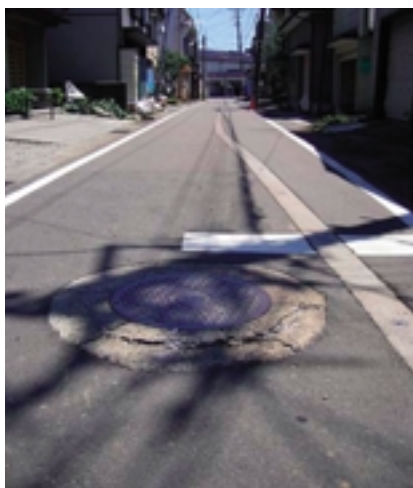
Fig.8 改良土で埋戻された区間の地表面  
Undamaged road surface where improved soil was used

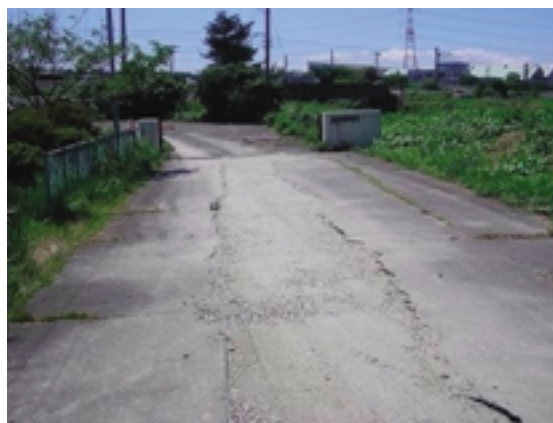
污水处理施設と処理場内の管路施設は通常通り機能していた (Fig.10 の門の奥から国道を横断し、污水处理場に繋がっている。門の奥から管路は被災していない)。しかし、污水处理場に繋がる管路が被災し、汚水が流下せずマンホール内に滞留していたため、バキュームカーにより汚水の吸引・搬送を行っていた (Fig.11)。このように近接している箇所で管路施設の被害状況が異なったのは、施工方法の違いにより基礎材料や基礎材料の締固め度などが異なっているためと考えられる。

Fig.10 沈下した路面部分に敷均された碎石  
Crushed stone used as fill after settlement of road surface.

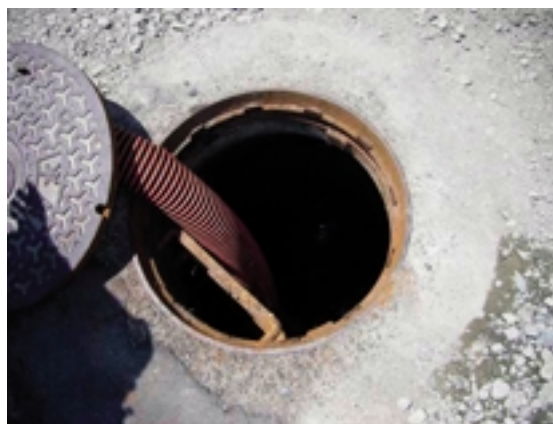
Fig.11 バキュームカーによる汚水の吸引  
Sewage being vacuumed into a honey wagon

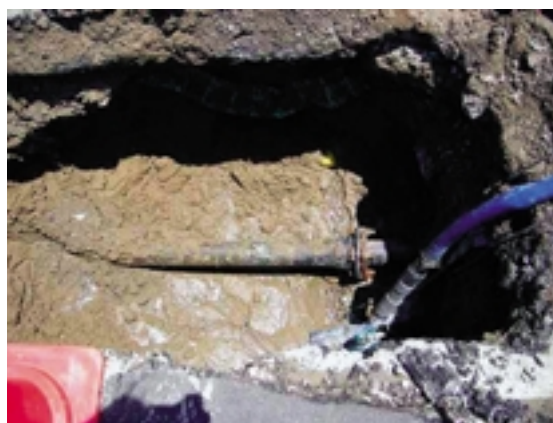
Fig.12 は埋設深 1m のところにある修復中の水道管 (ダクタイル管) であり、地表面下 1m 付近において地下水が確認された。農業集落排水施設の管路はこれより数 m 下に埋設されている。

Fig.12 修復中の水道管  
Water pipe under restoration

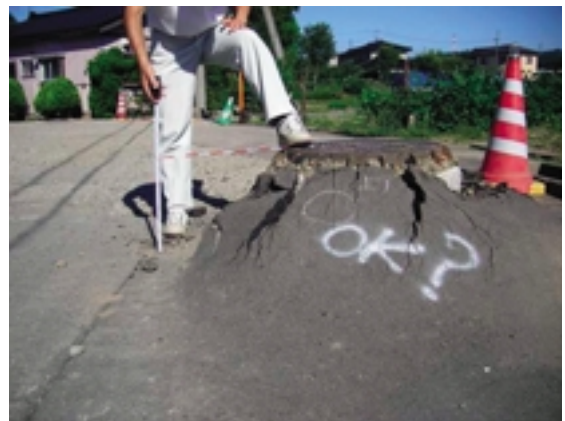
Fig.16 マンホールの浮上  
Uplift of a manhole

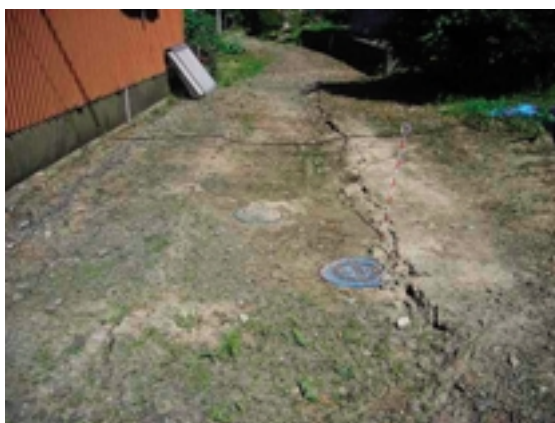
Fig.15 管路埋戻し部分の地表面沈下  
Settlement of ground surface

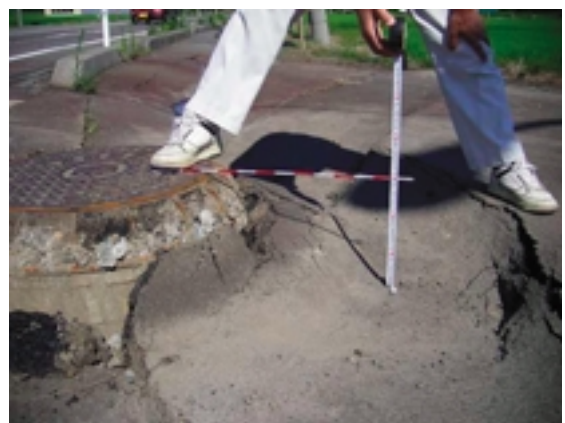
Fig.17 歩道でのマンホールの浮上  
Uplift of a sidewalk manhole

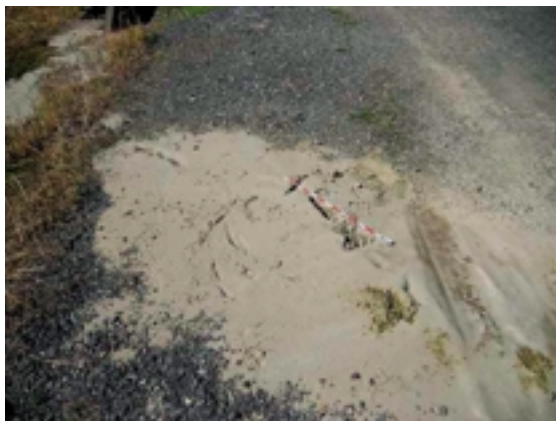
Fig.18 道路での噴砂の跡  
Sand boil on a road surface

また、道路や水田において噴砂の跡が見られた (Fig.18)。このことから、地震時には基礎材料だけでなく周辺地盤が液状化し、マンホールの浮上や路面沈下を引き起こしたと考えられる。ただし、浮上したマンホール周辺には噴砂の跡は確認できなかった。

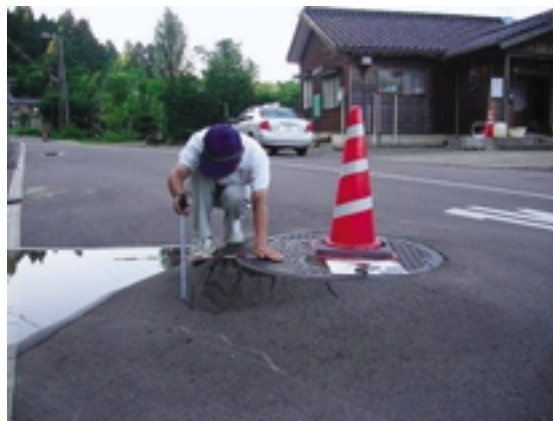
Fig.20 マンホール周辺の路面沈下  
Settlement of road surface near a manhole

多くの箇所でマンホールの浮上や路面沈下が発生していた (Fig.20, Fig.21)。Fig.21のマンホールは約50cm浮上している。ただし、近接した場所ではマンホールの浮上がり量や路面沈下量が異なっていた。これは、基礎材料や地下水の状況などの違いによるものと思われる。他の地区と同様、管路の基礎材料が液状化したことで被害が生じたと思われる。

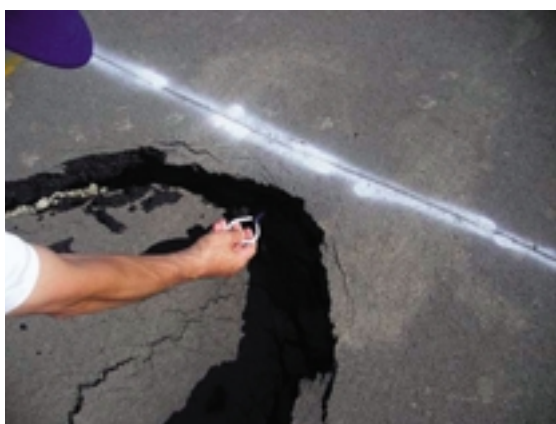
Fig.19 アスファルトの下部に発生した空洞  
Hollow under asphalt

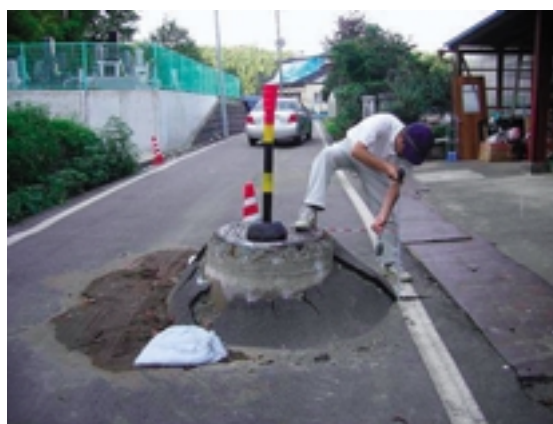
Fig.21 マンホールの浮上  
Uplift of a manhole
