第2章 地震による被害

2. 1 農業水利施設

2. 1. 1 ダム

羽鳥ダムの被災

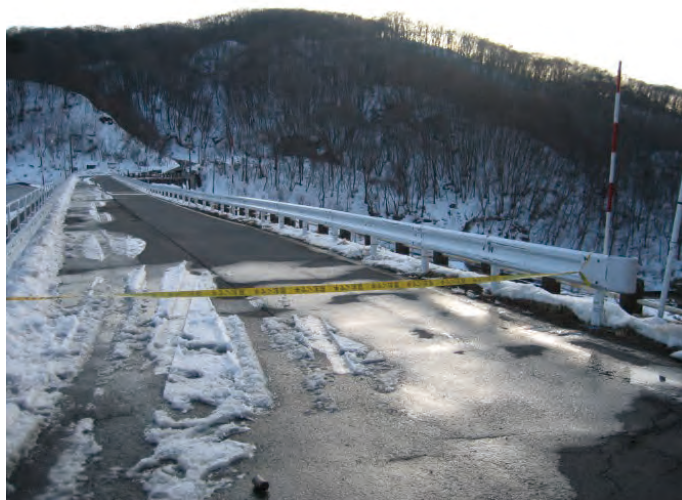
地震発生直後における技術支援の第1次派遣（ダム班（第一次））時の羽鳥ダム被災の記録である。堤頂道路アスファルトの舗装施工継目が開いている。被災状況の詳細は、農村工学研究所技報第213号（特集号：平成23年（2011年）東北地方太平洋沖地震）の「平成23年（2011年）東北地方太平洋沖地震による国営農業用フィルダムの被害」にて報告している。（右岸地山から見る）

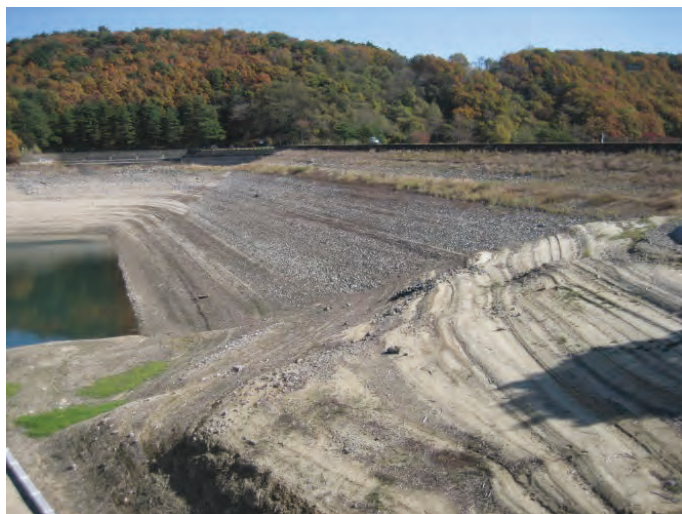
地震前の上流法面

地震前の上流法面である。上流法面の貯水面と堤頂の中間標高に位置する捨石止コンクリートは直線である。

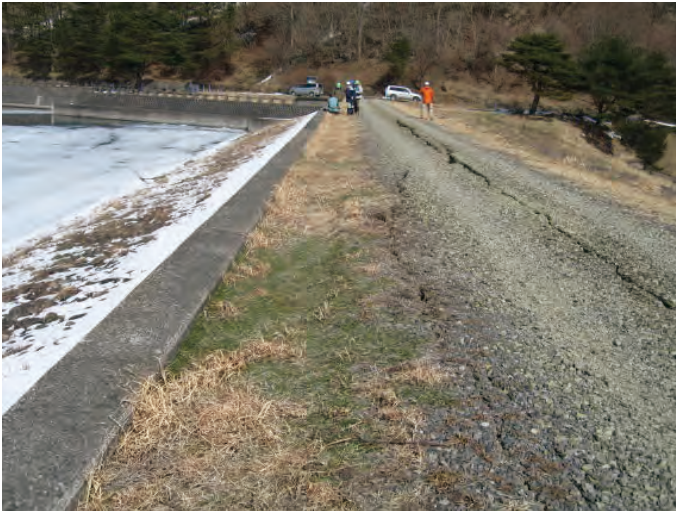
堤頂のダム軸方向の開口クラック

右岸側上流法肩から見た状況である。天端に発生したクラックはダム軸方向に伸びており複数列のクラックが発生している。ダム軸方向へ62.7mの長さにわたり最大幅0.5m、深さ1.6m(測量ポールによる)のクラックを最大とする大小12条のクラックが発生している。

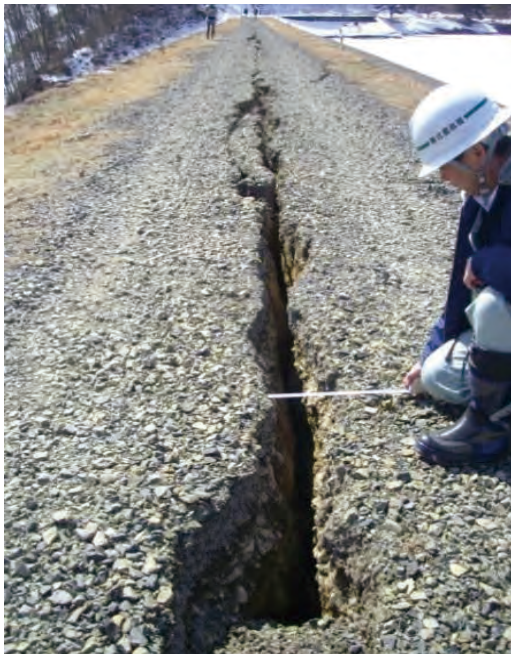
開口クラックの開口幅

左岸側から最も長い(62.7m)延長のクラックをみた状況である。開口幅は0.2m程度である。大小12条のクラックの発生個所は堤頂の中央部から堤頂長の3/4程度の範囲に発生し、左右地山寄りの堤頂には発生していない。

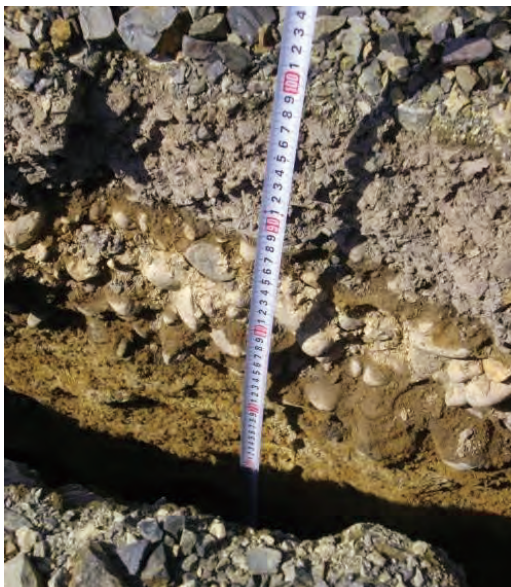
開口クラックの深さ

前掲の箇所での深さの測定では鋼製巻尺が100cm程度挿入された。この付近の試掘トレンチでは最大深さ2.75mまでほぼ鉛直にクラックが到達し、深くなるに従い開口幅は狭まっている。右岸寄りの堤頂部の試掘トレンチではクラックは最大深さ3.5mである。

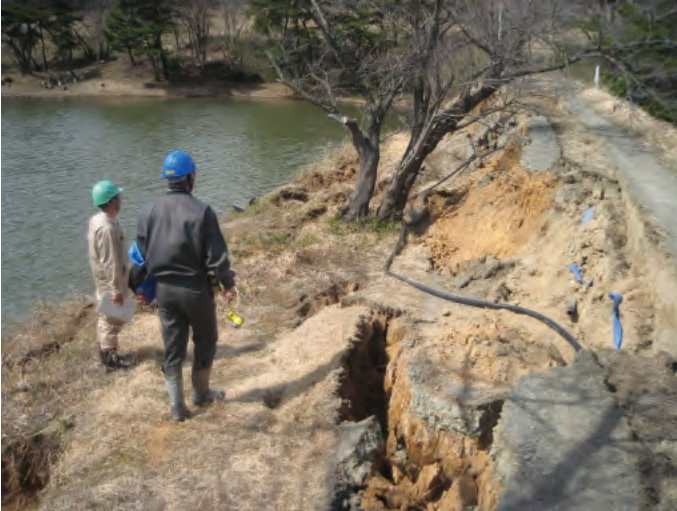
蛇ノ鼻中ノ池の被害

堤高6.4m、堤頂長153m、総貯水量55,000m³の蛇ノ鼻中ノ池で被害が生じた。堤体中央部で幅約20mにわたり、上流斜面が桜の木とともに貯水池内に崩落している。天端には全面にわたって縦断クラックが発生し、崩落部の右岸側には横断クラックも確認された。堤体天端上流斜面法肩の急傾斜部に桜の木が植えられており、地震時に木が揺すられて堤体にクラックが入り、すべりにつながったものと考えられる。

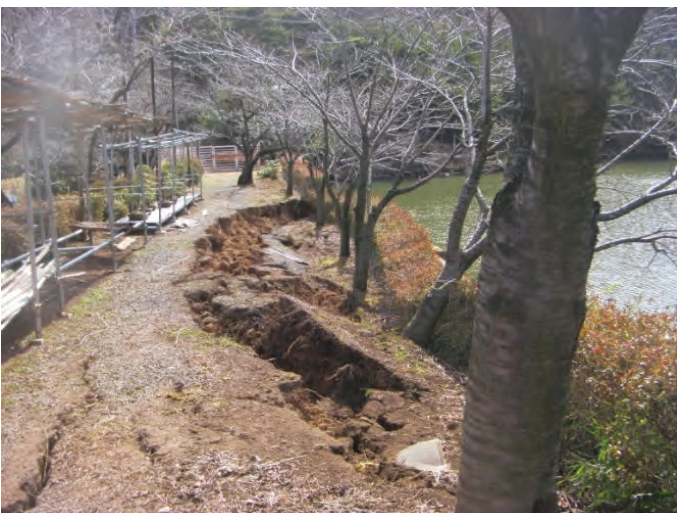
蛇ノ鼻上池の被害

堤高5.5m、堤頂長81m、総貯水量24,000m³の蛇ノ鼻上池は、地震により堤体上流斜面が幅約10mの範囲で崩落した。また、上流斜面には基礎の根入れが無い鉛直なコンクリートブロック製の波除工が設置されており、この波除工が地震により池側へ転倒していた。堤体には桜が植えられていたが、地震により木の幹が揺すられ、堤体に大きな荷重が加わった可能性がある。現在は、堤体上の桜は撤去されている。

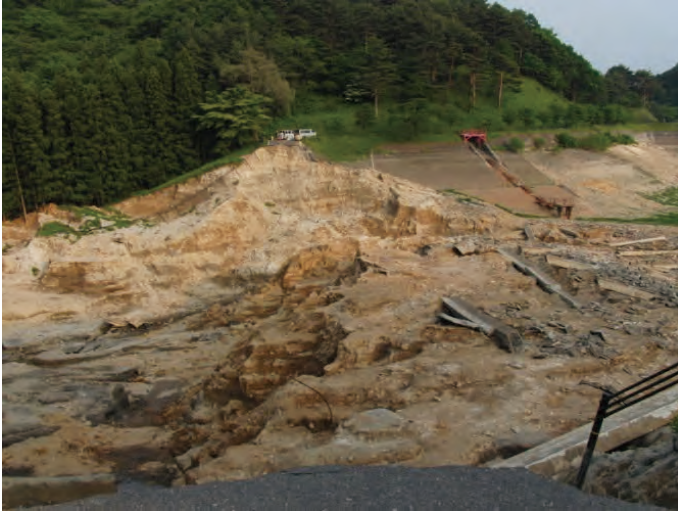
藤沼貯水池の決壊

藤沼貯水池（堤高18.5m、堤頂長133m、総貯水量1,504,000m³）は、地震直後に堤体が大きく変形し、貯水が堤体を越流して、決壊に至ったと報告されている。決壊により、貯水が下流の住宅を直撃し、8名の犠牲者が出た。写真は、左岸側から右岸側の決壊断面を撮影したものである。

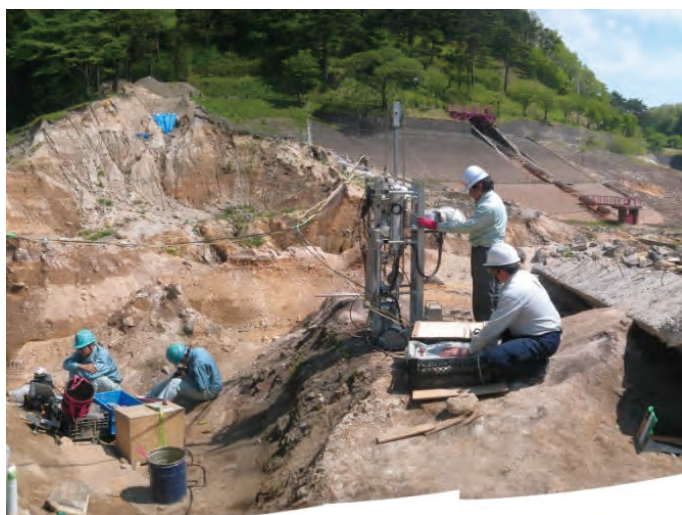
ため池堤体の強度調査

残った堤体部の土質や強度を貫入試験によって調査し、堤体の構造を確認している。正確な土質強度を求めるために、堤体の不攪乱の試料を採取し、詳細な室内強度試験も実施している。

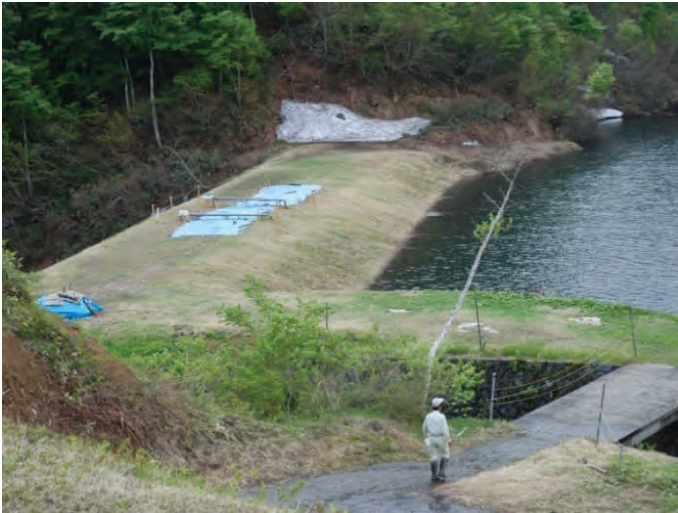
野々海池の堤体と余水吐

平成23年3月12日3時59分頃、長野県北部を震源とするマグニチュード6.7の地震が発生した。この地震により、長野県栄村では震度6強を観測した。
昭和30年に造られた野々海池は、栄村の北部、標高約1,000mの高地に位置する。野々海池は、中心コア型のアースダムで堤高14.0m、堤頂長62.0m、総貯水量136万 m^3 、受益面積127haと大規模なため池であり、地域の重要な水源となっている。

堤頂部に亀裂(長さ20m、深さ0.9m:長野県担当者からの聞き取り)が発生していた。調査時には亀裂の発生箇所はビニルシートで覆われ、地盤伸縮計により2測線で亀裂の幅を観測中であった。調査時には満水状態で、余水吐からわずかに越流していた。
本地域は豪雪地帯であるため、標高の高い箇所の雪解けを待ってから調査を開始した。

堤体の上下流法面や余水吐の状態を目視にて確認したが、堤体の目立った変形や漏水などの異常は見られなかった。
野々海池は雪解け水が主な水源で利用可能性が限られており、また斜樋では急速な水位低下は期待できないことから、すぐに水を落とすことができない状況にあった。このため、灌漑期間中は、堤頂部の亀裂の動きやその他の変状の発生を注意深く監視することとした。

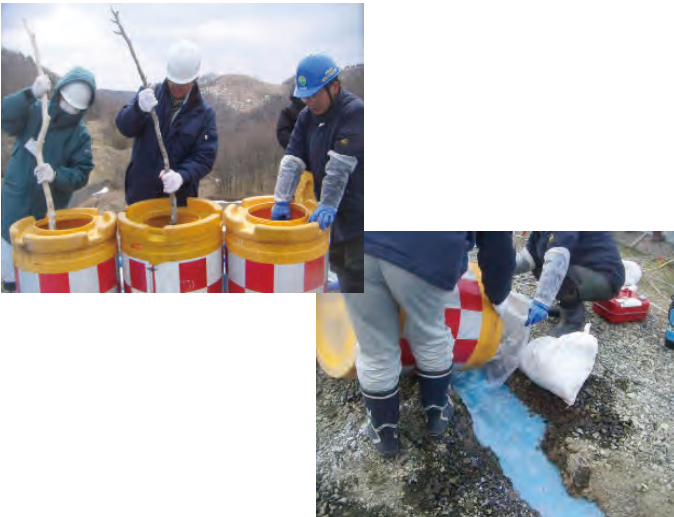
探査準備

貯水池ではその後の余震や豪雨により2次被害が生じる恐れがあり、亀裂や変形の影響範囲よりも低いレベルに貯水位を降下させる必要があった。このため、緊急的な亀裂範囲の調査法として、電気探査を用いて亀裂の影響範囲を推定する手法を三ツ森池(大玉村)および西郷ダム(西郷村)で試みた。写真は堤高28.8m、堤長205m、中心遮水ゾーン型の三ツ森池で、推計震度6弱のエリアに位置し、上流側落ちの段差を伴う縦断亀裂が約130mにわたって発生している。

電気探査は、地盤に電流を流し、その応答を測ることで、地盤の状況を推定する手法である。導電性物質の有無によって応答が大きく変わる事を利用して、モニター剤の注入前後に、縦断方向2測線、横断方向1測線において測定を行った。調査後には貯水位を低下させること、亀裂範囲は除去し、再施工されることから、水 500L、石灰10kg、並塩20kg、メチレンブルーの混合液をモニター剤として注入した。注水後は万一の亀裂拡大に備えて、亀裂間隔をメジャーで監視した。写真は西郷ダムで行なった時のものである。

探査結果を基に現地で堤体の亀裂状況を確認し、対応策などの意見交換をしている状況。三ツ森池の探査データを解析した結果、深度 5 ～ 6mまで鉛直に伸びる比抵抗低下領域が検出された。上流側斜面のすべり破壊の存在が懸念されたが、比抵抗低下領域は鉛直構造を示し、上流や下流に向かう構造はみられないことが推測された。その後、福島県が行ったトレンチ調査(注水箇所より約20m 右岸側)では、天端から4.75mの亀裂深度が確認され、探査結果と調和的な値であった。また、上流側斜面の変状が堤体のすべりではなく敷石の滑動にとどまることが確認された。

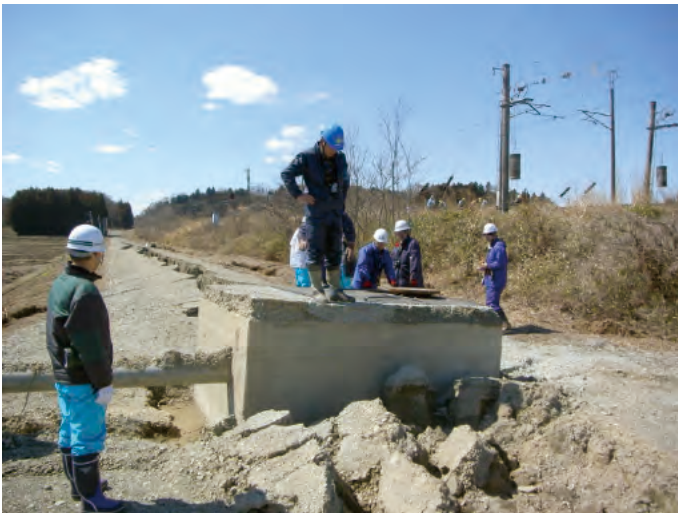
マンホールの被害状況

矢吹第2空気弁工は地表面と約1.5mの大きな段差が生じている。本地区においては、一部でパイプが沈下している箇所もあった。パイプラインの左岸部が高さ5mの盛り土となっているため、地震による変形・沈下が発生しており、この盛り土変形の影響を受けてパイプの沈下が生じたものと思われる。また、浮上している箇所については、埋め戻し材料の液状化に起因する変状である。矢吹南第2空気弁工は、地下水水位が空気弁工の底面から約1.8mの状態では浮上している。

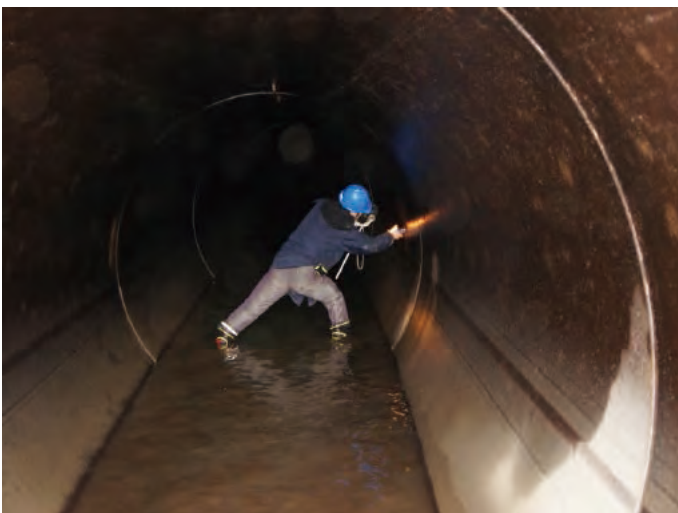
パイプの浮上・沈下、蛇行

矢吹第2空気弁工付近の直線区間（直径2,200mmFRPM管）でも大きな不陸が発生しており滞水が見られる。直線部でこれほどの浮上や蛇行が生じたのは、基礎材料の液状化によるパイプの浮上と、盛り土の変形の影響が混在したためと思われる。

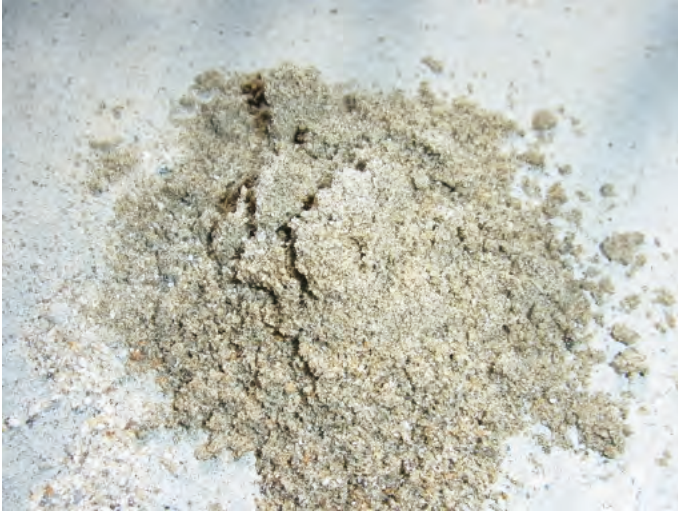
パイプの埋め戻し材

パイプの埋め戻し材料に用いた代表的な砂(S-FG)である。当時の設計基準や施工管理基準などによると埋め戻し材の締固め度は85～90%と考えられる。土地改良事業計画設計基準及び運用・解説設計「パイプライン」に示されている締固め度と液状化応力比の関係から判断すると、液状化抵抗力は0.2～0.3程度であったと思われる。当地区の推計地震動と埋め戻し材の特性から、液状化の可能性が高い。

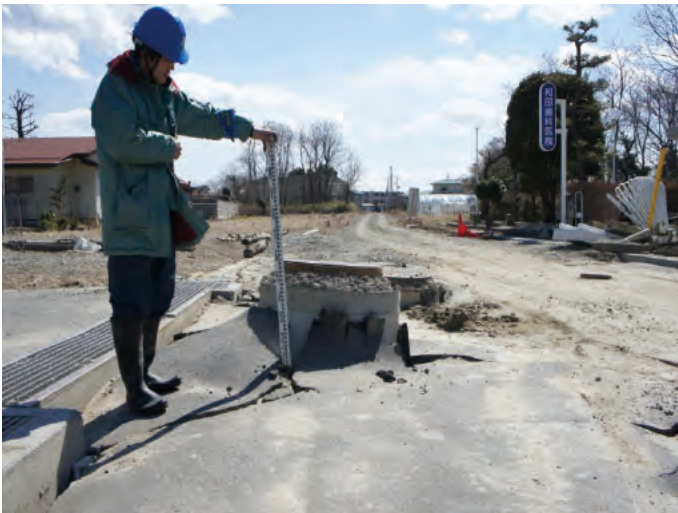
小規模マンホールの浮上

このような小規模のマンホールが敷設されている集落近くのパイプラインは、地表面の変状も著しく、パイプの敷設箇所の上部が帯状に沈下している。埋め戻し材の地震時の変形(沈下)が原因と思われるが、マンホールは写真のように浮上している。パイプラインの継ぎ手部の移動量が大きく、大多数のパイプの敷設替えが必要な状況となっている。

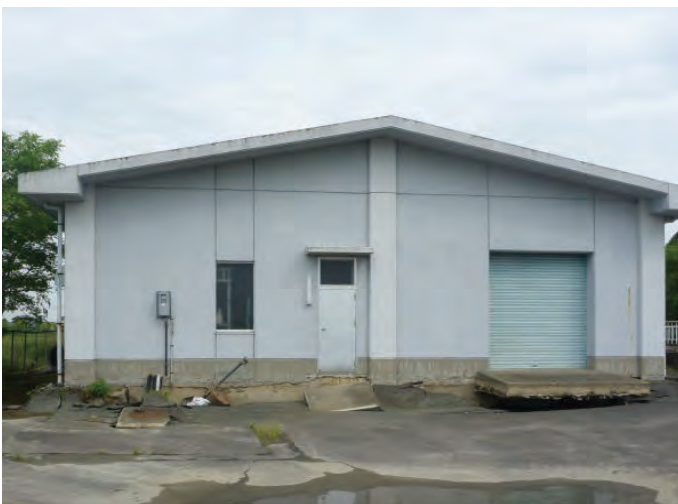
機場と原地盤に生じた段差

上記の写真と同じ箇所にある機場で、原地盤が液状化により沈下したため、建屋と地盤との間に段差が生じている。なお、機場の周辺にある民家や電柱なども、傾きや沈下などの被害が発生した。

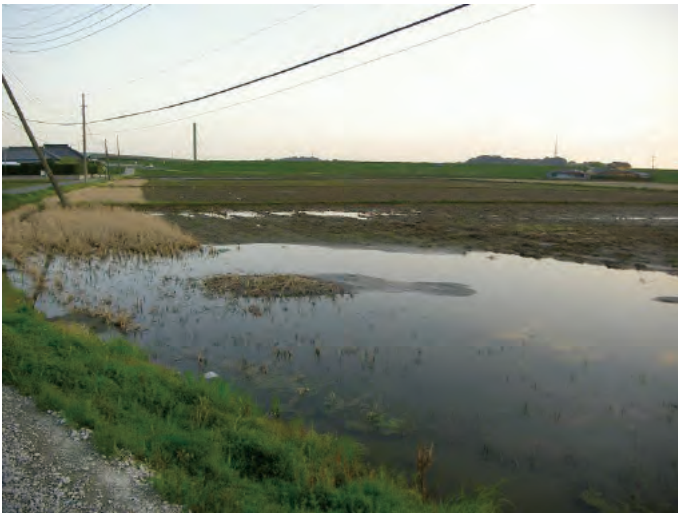
大島地区の水田の液状化

横利根川の右岸に位置する水田。微地形は旧河道であるが、液状化の程度は小規模である。この水田ではトラクターを使用した均平化と代かきにより稲の作付けが可能であった。

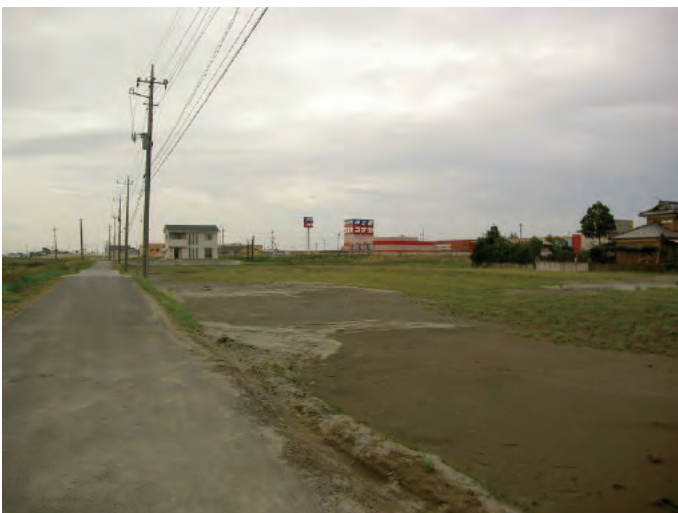
西代地区の水田の液状化

水田は全面にわたって0.2～0.3m程度の厚さの噴砂で覆われている。

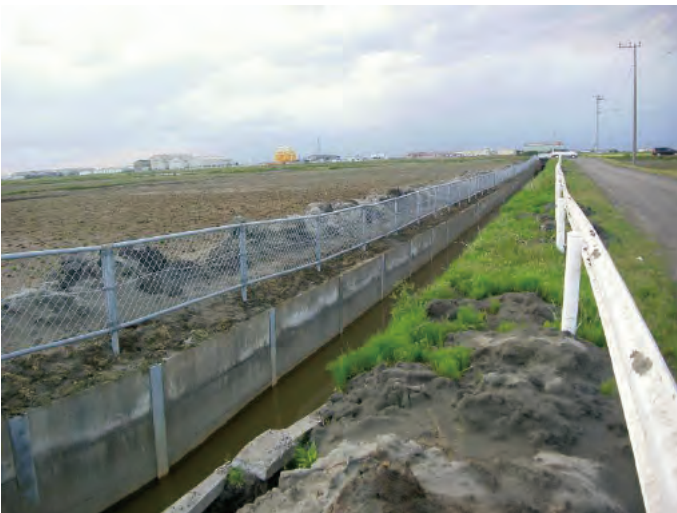
排砂による排水路の復旧

排水路の両側には、バックホーで排出された噴砂が積まれていた。このように地震で被災したとしても、開水路の修復性は高いと考えられる。

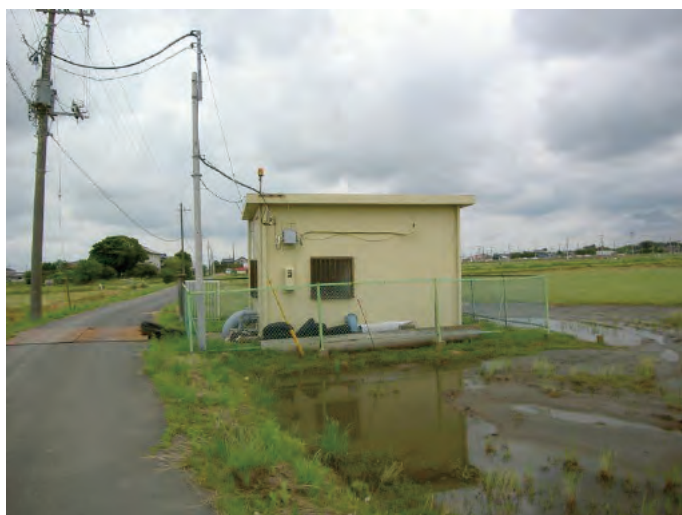
ポンプ場

ポンプ場周辺の水田は液状化していたが、ポンプ場そのものは大きな沈下などは生じておらず運転可能な状態であった。

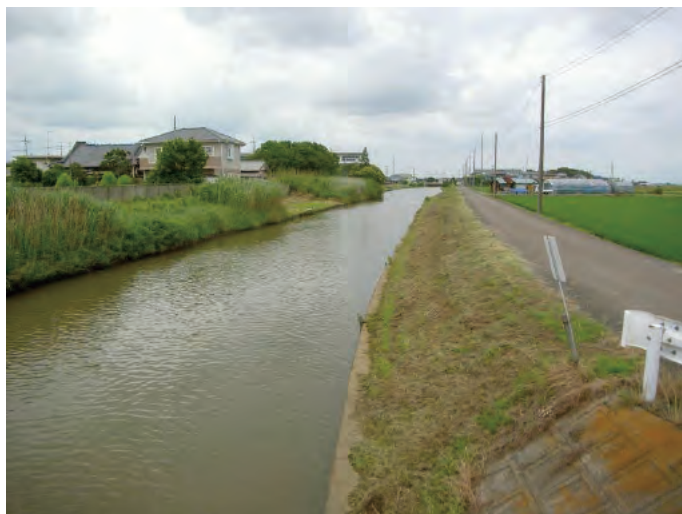
新利根川

東小学校付近の新利根川。被害は特に見られなかった。旧河道から離れているためと考えられる。
