## ■減量通水状態における水路トンネルの点検調査

そこで、減量通水状態における水路トンネルの点検調査手法を確立するため、調査条件（適用断面、水深・流量、搬入経路等）に応じた自走式トンネル調査台車を開発しました。

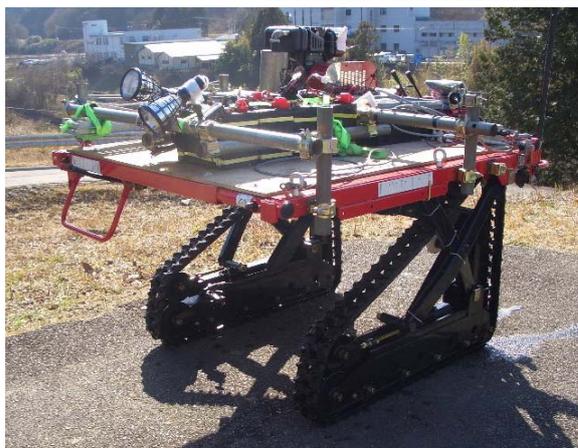
図-1 自走式トンネル調査台車（大口径用）仕様

適用断面	2R=2, 400mm 以上
調査時水深	最大 1.0m
調査時流速	最大 1.0m/s
調査速度	約 1.0km/h
分割寸法	分割不可(重量 500kg)
積載重量	最大 200kg(乗車・牽引可)
最小回転径	約 4,000mm
駆動方式	エンジン(ディーゼル)
連続駆動距離	2km(超える場合給油)

Q 1 図1の台車の駆動方式がディーゼルエンジンとなっていますが、トンネル内で内燃機を利用して排ガス等の問題はないのでしょうか。

A 1 当該トンネル調査にあたっては、調査員の安全確保のため十分な換気を行うことを前提としています。

Q 2 図1の台車の接地部には凹凸があるようですが、走行中に振動して画像が乱れる心配はないのでしょうか。

A 2 当該調査台車を用いた実証実験において、目視スケッチによるひび割れ計測結果と比較を行い、当該台車による画像計測が十分な計測精度を有していることを確認しています。この際、調査台車の震動による画像の乱れは発生していません。

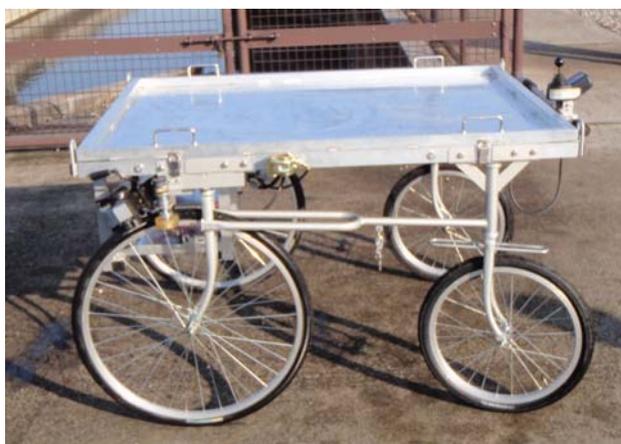
図-2 自走式トンネル調査台車（小口径用）仕様

適用断面	2R=1, 800~3, 000mm
調査時水深	最大 0.5m
調査時流速	最大 1.0m/s
調査速度	1.0~1.5km/h
分割寸法	300×1,000mm(4分割)
積載重量	最大 150kg(乗車不可)
最小回転径	1,640mm
駆動方式	電動(バッテリー)
連続駆動距離	10km(超える場合交換)

Q 3 図2の台車の駆動方式は電動バッテリーとなっていますが、どの部分が電動になっているのでしょうか。

A 3 自走式トンネル調査台車（小口径用）は、左右前輪上部に電動モーターが設置されており、ローラーの回転を車輪に伝えることで走行します。

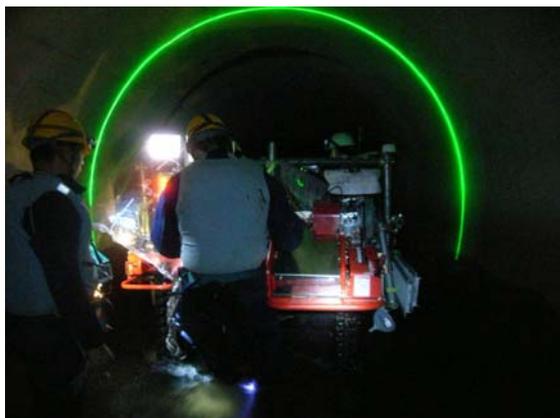
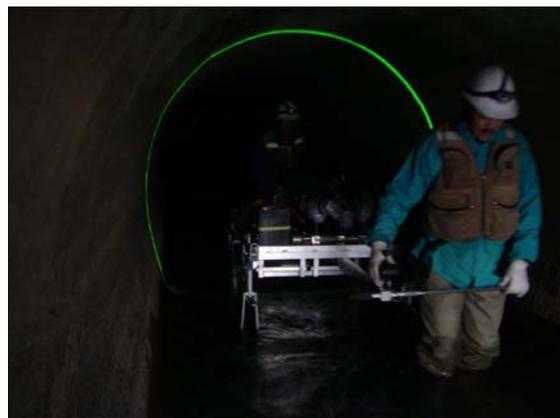
写真-1 ひび割れ画像計測実施状況

開発した調査台車に既存のひび割れ画像計測機器及び覆工背面空洞レーダー探査機器を搭載し、減量通水状態での実証実験を行った結果、内径  $2R=1,800\text{mm}$  以上のトンネルにおいて、水深  $0.5\sim 1.0\text{m}$  以下かつ流速  $1.0\sim 0.5\text{m/s}$  以下の通水条件で、安全かつ安定的に点検調査が可能であることを確認しました。

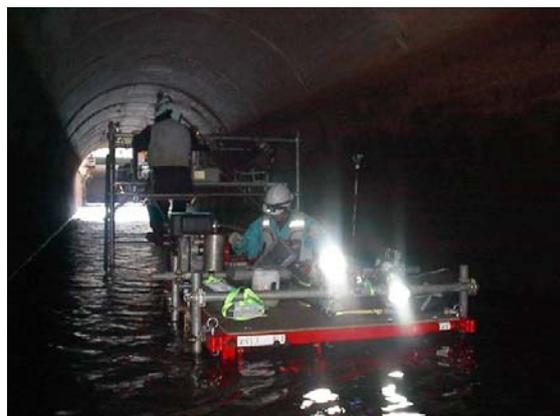
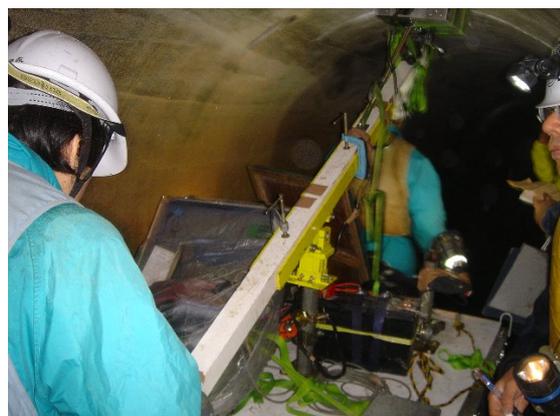
写真-2 覆工背面空洞レーダー探査実施状況

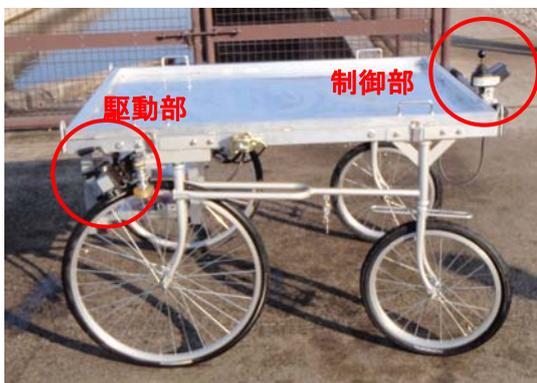
【駆動部】

レバーを押し下げ駆動部を車輪に押し当てることで、駆動部の回転力が車輪に伝わり自走する。

【制御部】

コントローラー（ジョイスティック）を操作することで前進・後進を制御する。

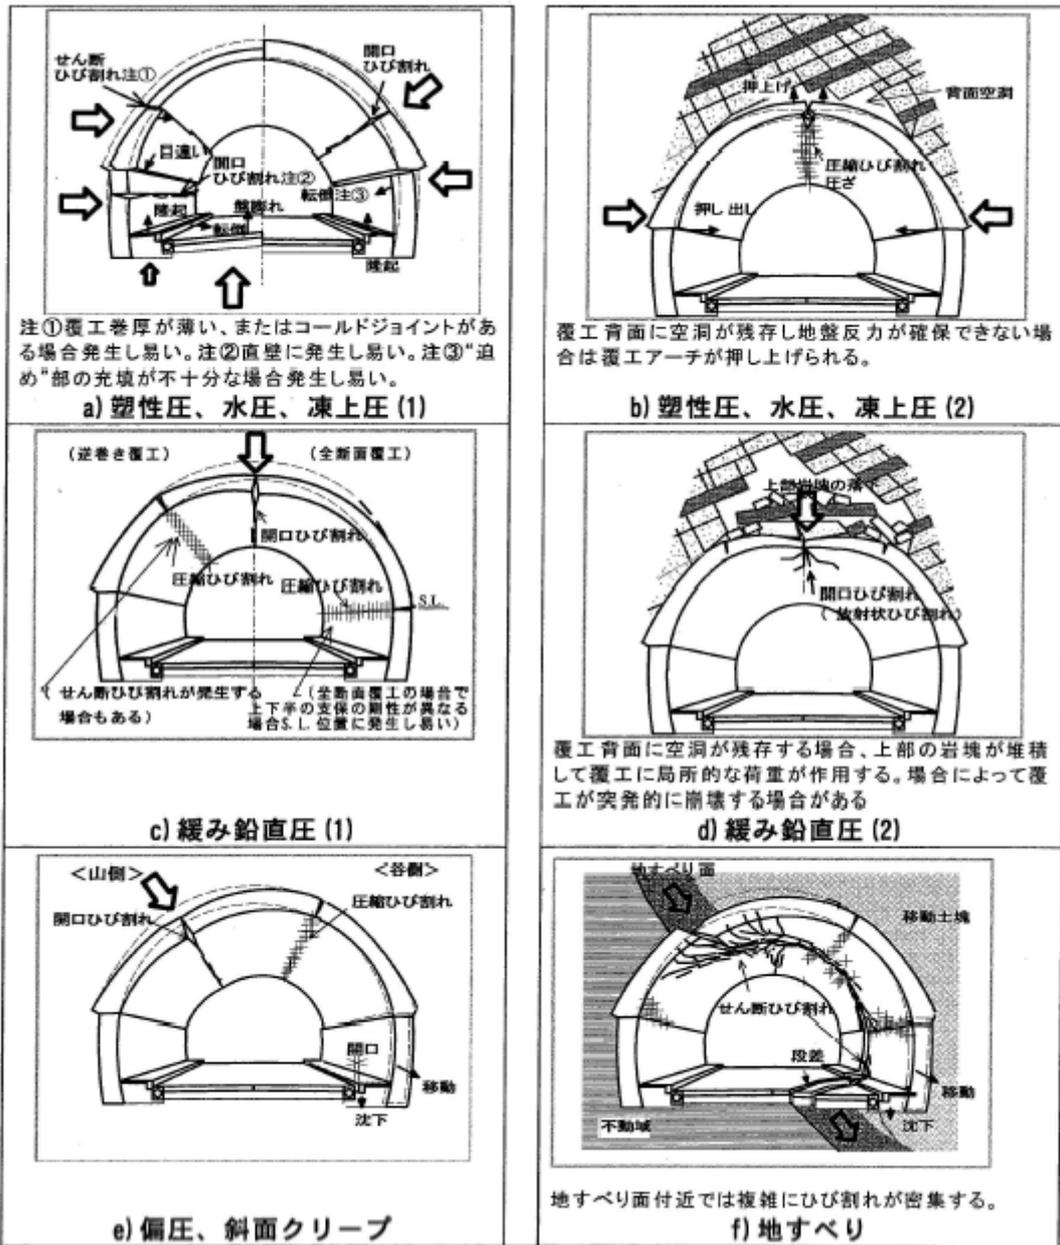
A 5 外力により発生するトンネルの変状は、下図に示すようにアーチ部のひび割れとして表れる傾向があります。また、突発的なトンネルの崩壊は、アーチ部の覆工背面における空洞が原因で発生することが多いです。

このため、トンネルの健全性はアーチ部の状態（覆工表面ひび割れ・背面空洞）に代表されるといえます。

図 外力に伴うトンネル覆工の代表的な変状形態
