農村総合研究部
地域資源保全管理研究チーム
上席研究員
森 丈久

農家や地域住民による 水路の簡易点検・診断・補修マニュアル

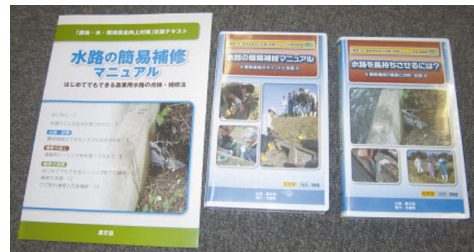
写真1 テキスト版マニュアルおよびビデオ（（社）農文協より発行）

「農地・水・環境保全向上対策」の一環として、農家や地域住民による農業用水路の点検や補修などの維持管理活動が行われています。しかし、すべての農家や地域住民が水路補修に関する専門知識を持っているわけではなく、中には適切な補修が行われずに、短期間で再補修が必要になる事例も見られます。そこで、幅や深さが概ね1m程度までの小規模コンクリート水路を対象として、農家や地域住民が自分達でもできる不具合の見分け方や補修方法などを解説したマニュアルを作成しました（写真1）。現在までのマニュアルの普及状況は、テキスト版マニュアルが約14,000部、ビデオ（DVDを含む）が約900セットとなっています。
