■ これからの津波対策（提言）

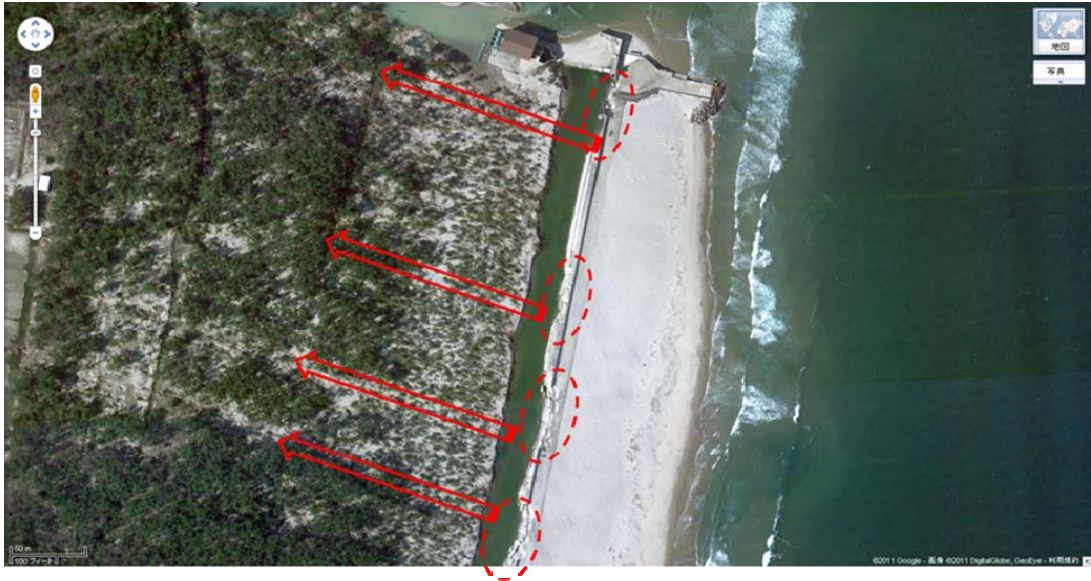
写真1 亙理農地海岸 吉田排水機場周辺のGoogle Map 写真 海岸堤防の消滅（楕円）している部分と松林の流出（矢印）の間に対応関係が見られる。

このような海岸堤防の設計方針は今まで考慮されてこなかったものです。最近はこの特性を「堤防の粘り強さ」とよんで、検討が開始されました。確かに、津波被災後に、堤防が残っている場合と消滅している場合があり、堤防が残った場合は、堤防は津波の越流を止められないものの、被災の拡大防止に寄与したことは事実です（写真1）。しかし、コストを余りかけずにどの程度の津波に対して粘り強さを実現出来るかは不明で、今後の課題になっています。

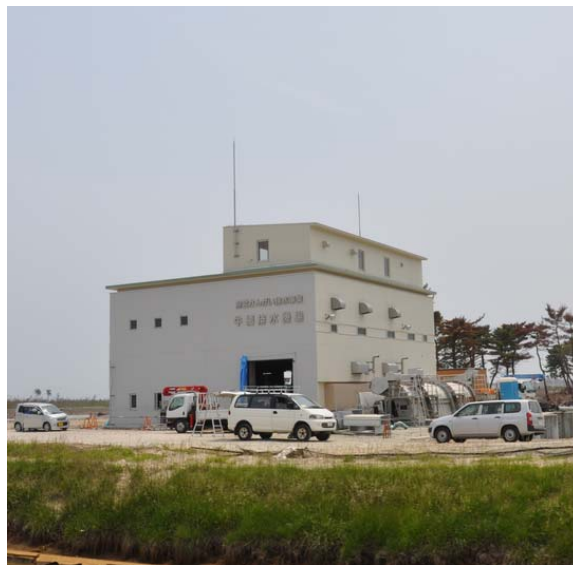
写真2 新牛橋排水機場 アンテナのつついている3階部分に周辺の住民が避難した。津波は2階まで達した。

従来から、堤防で防ぐことのできない大きな津波に対しては、警報と避難が主たる対策で、警報装置の設置、ハザードマップを使った住民自身による避難計画の立案が進められてきました。今回の被災では、津波を想定して作成したハザードマップの被災エリアより広い地域が被災してしまったため、ハザードマップによる災害情報の住民への提供の仕方を考え直す必要があります。従来は、近くに高台の無い場合には、津波の避難場所として、鉄筋の建物の2階以上を目安にすることが多かったのですが、2階以上の被災、鉄筋の建物の倒壊もあり、避難所の要件の見直しが必要になっています（写真2）。なお、こうした対策には、今回の津波災害で実際にどのように避難が行われたかの聞き取り調査が不可欠であるものの、津波から3ヶ月経過した現在でも避難住宅の建設が完了していないなど応急復旧が完了していないため、聞き取り調査はなされていません。この項目の研究が進むまでにはもう少し時間がかかると思われます。

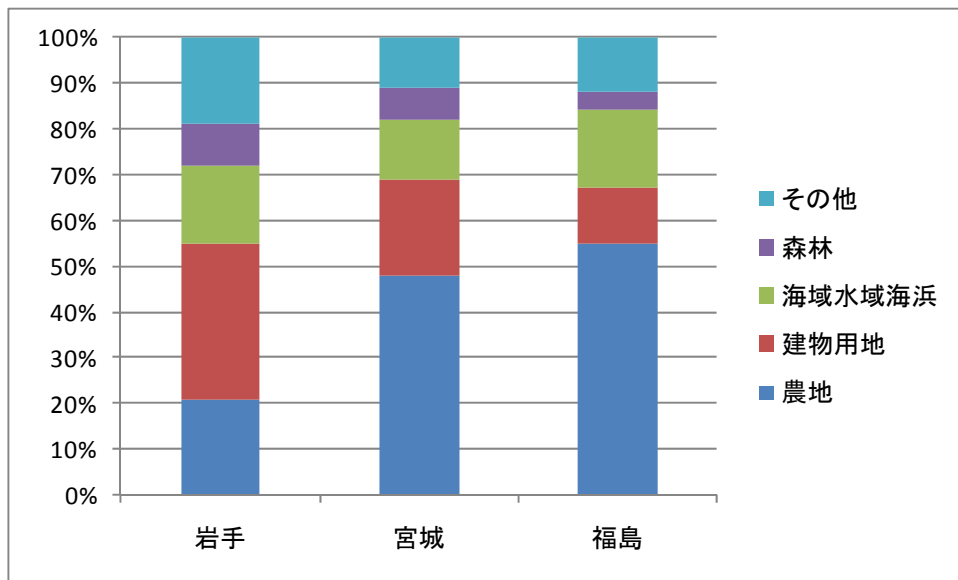
表1 津波湛水地帯の土地利用割合（国土地理院データによる）

海岸堤防の背後地の津波の浸水地帯の土地利用は、表1に示すように、農地と建物用地の利用割合が高いことが分かりました。また、森林は、海岸の防潮林を除けば、標高の高い位置にあります。今回の浸水地帯は、上記の条件に照らすと、被災地帯の土地利用は水田などの農地を主体に考えざるを得ないと思います。
