農業機械の事故実態に関する農業者調査結果

(第2報)

- 自脱型コンバイン及び運搬車両

独立行政法人 農業・食品産業技術総合研究機構
生物系特定産業技術研究支援センター
農 業 機 械 化 研 究 所

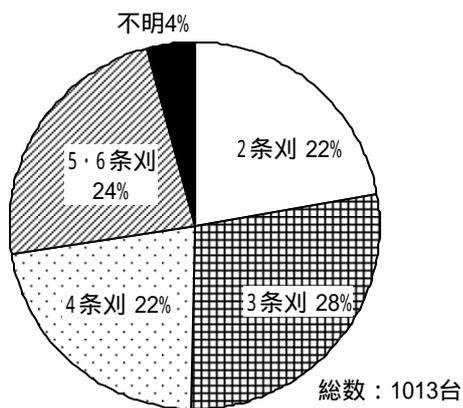
図3-5 回答者所有コンバインの刈取条数

回答者が所有するコンバインの刈取条数を調査した。その結果、延べ1013台のうち、971台について刈取条数が判明した。その内訳は、3条刈が最も多く285台(28%)であり、次いで5・6条刈237台(24%)、4条刈225台(22%)、2条刈224台(22%)の順であった(図3 - 5)。従って、各条数区分の台数はほぼ同じであった。一方、1995(平成7)年~2004(平成16)年のコンバインの出荷台数をみると、2条刈の台数は、減少傾向にあるとはいえ、依然として過半である(図3 - 6)⁶⁾⁷⁾。これらより、本調査の回答者が所有しているコンバインでは、3条刈以上、特に5・6条刈の占める割合が高いといえた。

主要4部位における事故について、コンバインの仕様を調査した。本調査では、設問数の制約等のため、事故機の仕様の調査は、回答者が所有するコンバインに限定した。具体的には、回答者が所有するコンバインに番号を付し、事故事例調査においてはその番号を記入する方法とした。その結果、事故全体の約1/4に相当する61件で回答があり、うち47件では型式名が判明した。本調査においては、事故機は回答者所有機の部分集合であるため、刈取条数区分の構成割合を、回答者所有機全体(図3-5)と比較した。その結果、事故機においては、4条刈が若干多く、5・6条刈が少ない傾向があったが、両者に大きな差はなかった(図3-21)。

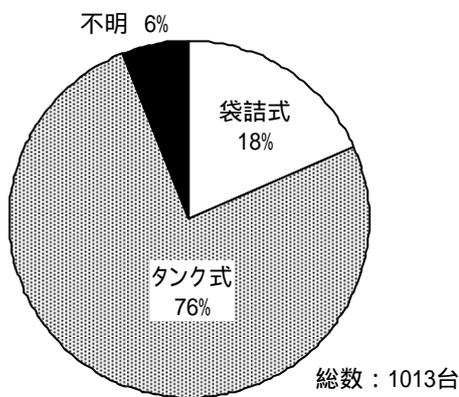
図3-7 袋詰式とタンク式の割合

コンバインの穀粒処理部は、袋詰式とタンク式の2形式に大別される。回答者の所有するコンバインについて、その別を調査した。その結果、1013台中952台(94%)について穀粒処理部の形式が判明した。内訳は、袋詰式が187台(18%)、タンク式が765台(76%)であり、タンク式が約3/4を占めた(図3-7)。これを刈取条数区別にみると、2条刈では袋詰式が66%を占めたが、3条刈では85%、4条刈以上ではほぼ全てがタンク式であり、条数によって異なった傾向を示した(図3-8)。これより、2条刈では依然として袋詰式が多数を占めているが、3条刈以上ではほとんどがタンク式であることが示された。

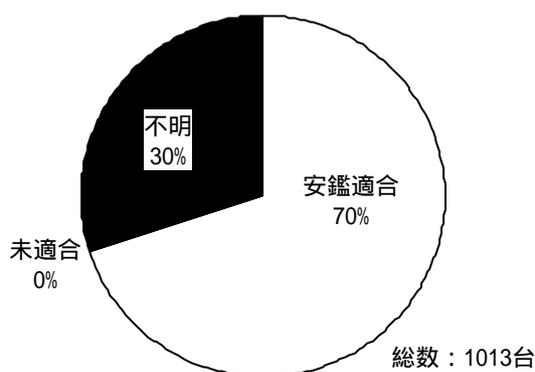
図3 - 13 安全鑑定の適合状況

調査の結果、回答者の所有するコンバイン1013台のうち、709台(70%)について、型式名または商品名の回答があり、型式名が判明した。さらに、その全てについて、型式検査合格・安全鑑定適合(型式検査における安全性確認は安全鑑定と同内容であるため、以下単に安鑑適合という)の有無がわかった。安鑑適合機はそのうち708台であり、未適合機は1台であった(図3 - 13)。

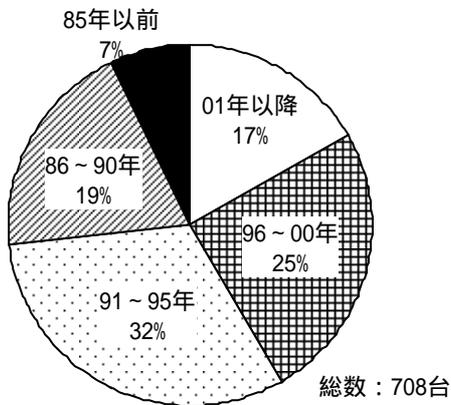
図3 - 14 安全鑑定適合機の適合年度

安鑑適合の時期は、1992(平成3)年～1996(平成8)年の間が最も多く、32%であった。また、1997(平成9)年以降の適合機が、全体の42%を占めた(図3 - 14)。安鑑適合から調査時点(2006(平成18)年)までの経過年数の平均は11年であった。

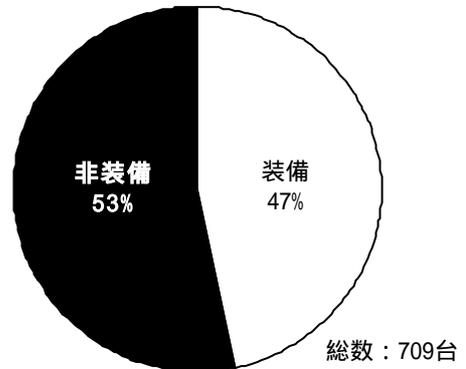
図3 - 15 緊急停止ボタンの有無 (型式名判明機)

緊急停止ボタンについては、型式名が判明した全て(709台)について、装備の有無が判明した。緊急停止ボタンを装備したコンバインは331台であり、型式名が判明したコンバイン(709台)の47%で、ほぼ半数を占めた(図3 - 15)。安全鑑定基準改正が周知され、全ての適合機が緊急停止ボタンを装備したのは平成10年度以降である

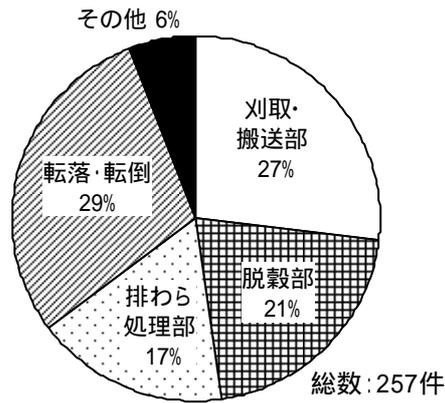
図 3 - 16 事故発生部位

その結果、153名の回答者から、延べ257件の事故事例が報告された。事故の発生部位は、転落・転倒が76件と最も多く、全体の29%を占めた。次いで、刈取・搬送部69件(27%)、脱穀部54件(21%)、排わら処理部43件(17%)であり、主要4部位で全事故の94%を占めた(図3-16)。これより、コンバインの事故においては主要4部位での事故が9割以上を占めること及び主要4部位のそれぞれは約2割～3割を占めることが明らかになった。なお、主要4部位における事故の詳細については - 4で示す。

各部位での巻き込まれ事故の危険性を把握する手段の1つとして、巻き込まれそうになった部位を調査した。その結果、「巻き込まれそうになった」ヒヤリ事例67件のうち、59件で部位の回答があった。部位別では、脱穀部が最も多く、39%であり、次いで刈取・搬送部29%、排わら処理部22%であった(図3-54)。ただし、1件のヒヤリ事例について複数の部位を回答した場合を含む。事故事例におけるこれらの部位の割合(図3-16)と比較すると、ヒヤリ事例は脱穀部で多い傾向があった。

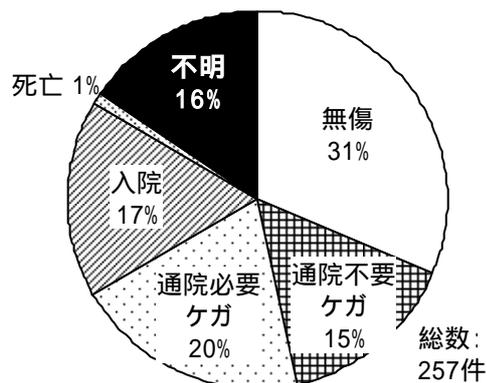
図3-22 受傷程度

受傷程度は、主要4部位のみを調査対象としたが、全事故257件中217件で回答があった。その結果は、無傷が最も多く81件(32%)を占め、死亡事故は2件(1%)であった(図3-22)。負傷事故は、通院不要ケガ39件(15%)、通院必要ケガ51件(20%)及び入院44件(17%)であった。これより、コンバイン事故全般の傾向として、死亡事故は少ないものの、無傷も少なく、負傷事故が過半数を占めて多いことが明らかになった。さらに、負傷事故の中では、通院や入院を必要とする比較的重傷の事例が多いことが示された。

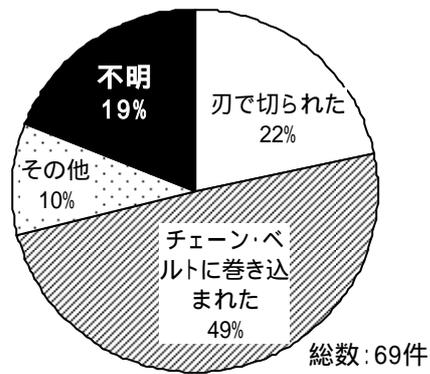
図3-26 刈取・搬送部事故の形態

事故の形態は、56件で判明した。そのうち、「チェーン・ベルトに巻き込まれた」が最も多く、全事故の約半数（34件）を占め、次いで「刃で切られた」が22%（15件）であった（図3-26）。「その他」の事故状況は、3件について記述があり、作業補助者の転倒等による接触、刈取部の降下による挟まれ及びほ場周囲の障害物（電柱）への接触であった。

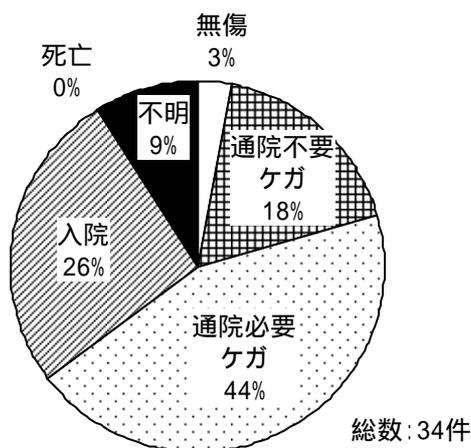
図3-27 「チェーン・ベルトに巻き込まれた」事故の受傷程度

最も多かった「チェーン・ベルトに巻き込まれた」について受傷程度を調査した結果、「無傷」はわずか1件であり、「通院必要ケガ」が44%（15件）、「入院」が26%（9件）であった（図3-27）。刈取・搬送部全体の受傷程度（図3-26）と比較すると、重傷傾向がより高かった。従って、刈取・搬送部において、チェーン・ベルトに巻き込まれた場合、高い割合で重傷事故が発生することが明らかになった。また、「チェーン・ベルトに巻き込まれた」における被害者の年齢構成は刈取・搬送部事故全体と差がなかった。

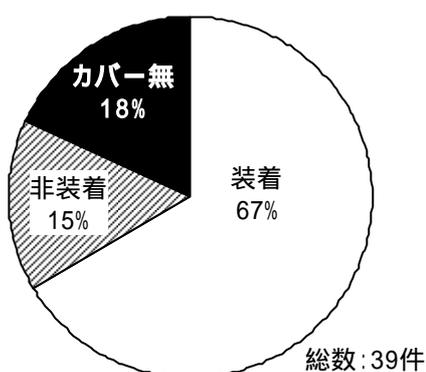
図3 - 28 刈取・搬送部事故におけるカバーの装着状況（有効回答のみ）

その結果、全事故69件のうち、39件でカバーの装備状況が判明した。そのうち、26件はカバーを装着していた事例（以下、「カバー装着」という）、7件はカバーがなかった事例（以下、「カバー無」という）、6件はカバーを装着していなかった事例（以下、「カバー非装着」という）であった（図3 - 28）。

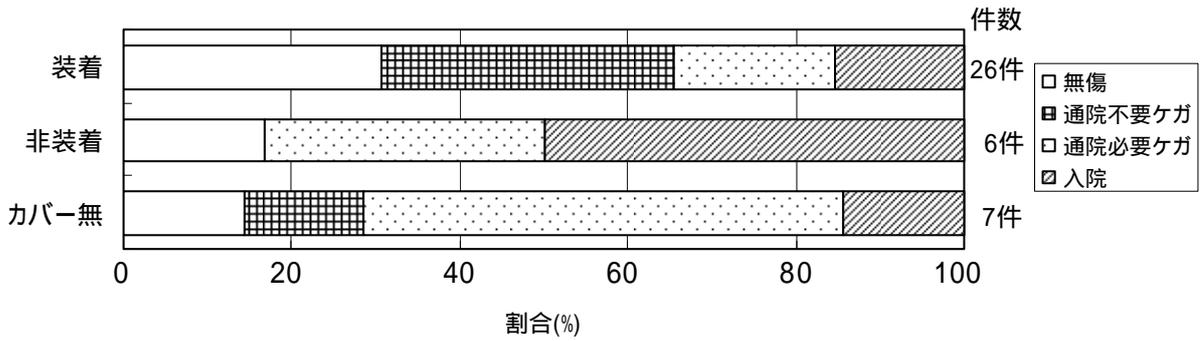
図 3 - 29 カバーの装着状況と受傷程度の関係

カバーの装着状況と受傷程度の関係では、母数が少ないものの、カバー非装着及びカバー無において、通院必要ケガ及び入院の割合が高い傾向があった（図3 - 29）。事故形態については、カバー非装着及びカバー無において、「チェーン・ベルトへの巻き込まれ」が多く発生している傾向があった（図3 - 30）。

これらより、刈取・搬送部のカバーには、重傷事故を防止する効果がある可能性が示された。また、カバーされていない作用部について重大事故防止対策が必要であることが示された。しかし、明確な結論に至るには、事例数が不足しており、今後の調査・研究をさらに行っていく必要性を認めた。

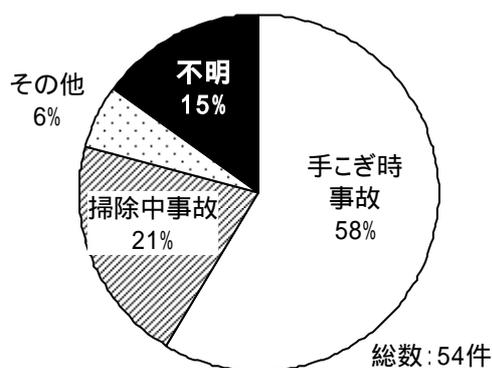
図3-34 脱穀部事故の形態

事故の形態は、45件で判明した。内訳は、「手こぎ作業時にチェーンに巻き込まれ（以下、手こぎ時事故という）」が最も多く、全事故の58%及び有効回答の69%（31件）を占めた（図3-34）。次いで、「掃除中に可動部に接触（以下、掃除中事故という）」が21%（11件）であり、この2形態がほとんどを占めた。掃除中事故の内容は、籾・わらのつまりの除去または掃除の際、作業部を駆動していたため、こぎ胴または1番口横搬送スクリュコンベアに接触した事例である。「その他」の事故状況は、1件について記述があり、わら切り刃への接触であった。

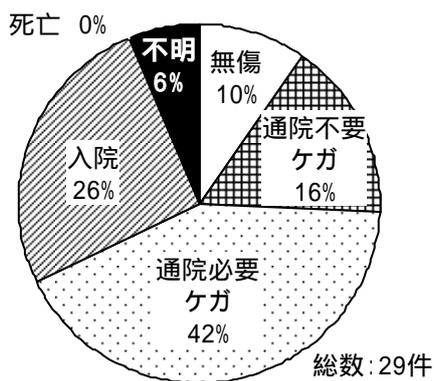
図3-35 手こぎ時事故の受傷程度

脱穀部での事故中、最も多い手こぎ時事故（31件）について受傷程度をみたところ、29件で判明した。これより、無傷は10%（3件）と少なく、通院必要ケガが42%（13件）、入院が26%（8件）であり、両者を合わせた重傷事故が7割弱にのぼることが明らかになった（図3-35）。この重傷事故の割合は脱穀部全体より高かった。一方、被害者の性別、年齢等は脱穀部全体の結果と大差がなかった。

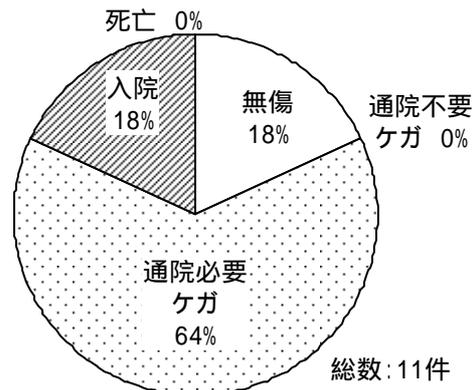
図3-36 掃除中事故の受傷程度

一方、次に多い掃除中事故の受傷程度は、事例数が11件と少ないが、そのうち、無傷は2件に留まり、9件が重傷事故であった（図3-36）。

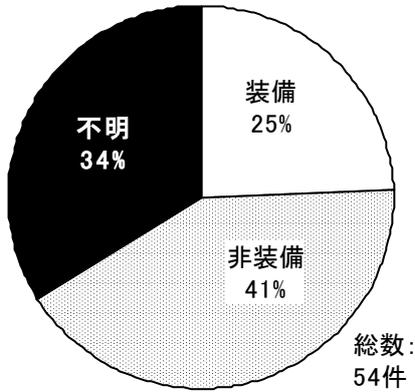
図 3-37 事故機の緊急停止ボタンの有無

手こぎ時事故対策として、緊急停止ボタンの装備が、平成11年に安全鑑定基準に盛り込まれたことは、（表2-3）で述べた。そこで、本研究では、緊急停止ボタンの有無と脱穀部事故との関係を見た。その結果、脱穀部事故53件のうち35件で、緊急停止ボタンの有無が判明した。そのうち、緊急停止ボタン装備機は13台、緊急停止ボタン非装備機は22台であった（図3-37）。そこで、母数が限られているが、脱穀部の事故における受傷程度を、緊急停止ボタンの有無により比較した。その結果、緊急停止ボタン非装備機では、半数が通院必要ケガであり、入院も18%ある等、重傷傾向があった反面、装備機では、無傷が54%と過半数であり、重傷事故が少ない傾向があった（図3-38）。

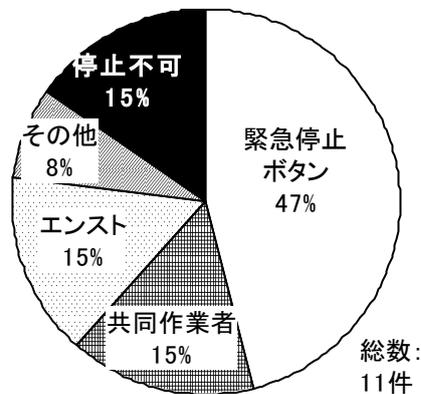
図 3-40 緊急停止ボタン装備機でのエンジンの停止方法

さらに、緊急停止ボタンの装備が事故軽減をもたらす要因を検討するため、緊急停止ボタンの装備と、事故発生時におけるエンジン停止の可否及び受傷程度との関係を調査した。その結果、まず、緊急停止ボタンの有無に係らず、エンジンが停止できなかった場合は、通院必要ケガ以上の重傷事例の割合が21件中14件（67%）と高かった（表3-3）。さらに、緊急停止ボタン装備機では、13件中9件（69%）が「エンジンを停止できた」と回答していたのに対し、非装備機では、22件中16件（73%）が「エンジンを停止できなかった」と回答していた。一方、エンジンを停止した方法を調査したところ、緊急停止ボタン装備機では、47%が緊急停止ボタンにより停止していた（図3-40）。

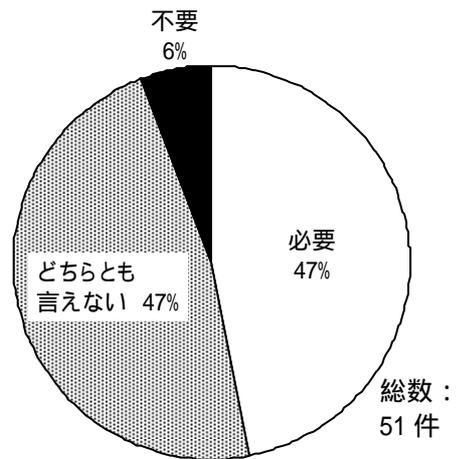
図4-27 安全フレーム装着に対する見解（自身・身内・知り合いが転落・転倒事故を経験した者）

以上の結果より、運搬車への安全フレームの装着については、「必要」とする回答者は有効回答のほぼ半数であり、必ずしも積極的とはいえない結果であった。また、自身または身内・知り合いでの転落・転倒事故の有無は、安全フレーム装着に対する見解に影響がなかった。

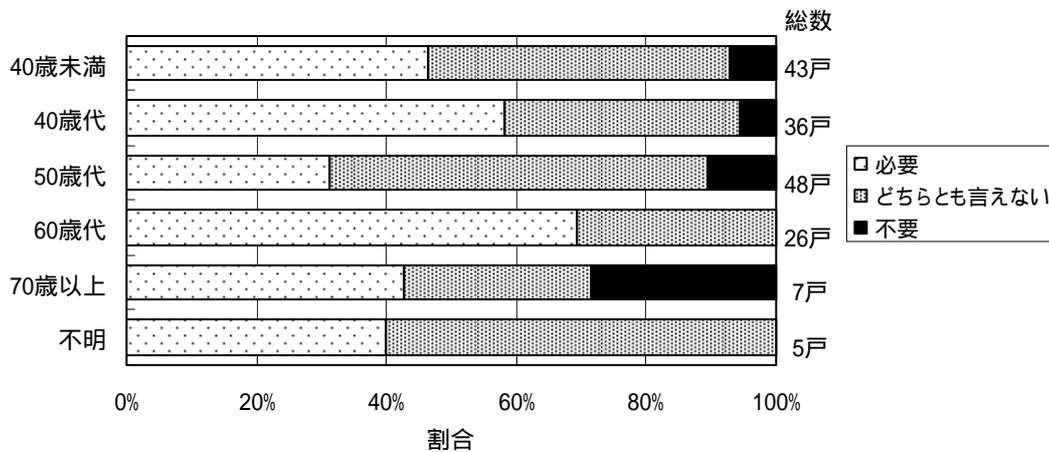
図4-28 各年齢階層における安全フレーム装着に対する見解

各年齢階層について、安全フレーム装着に対する見解をみると、回答者数が10名以上の年齢階層では、60歳代で「必要」が69%と高かったが、50歳代では31%と低かった（図4-28）。しかし、年齢の増加に伴う変化の傾向はなかった。

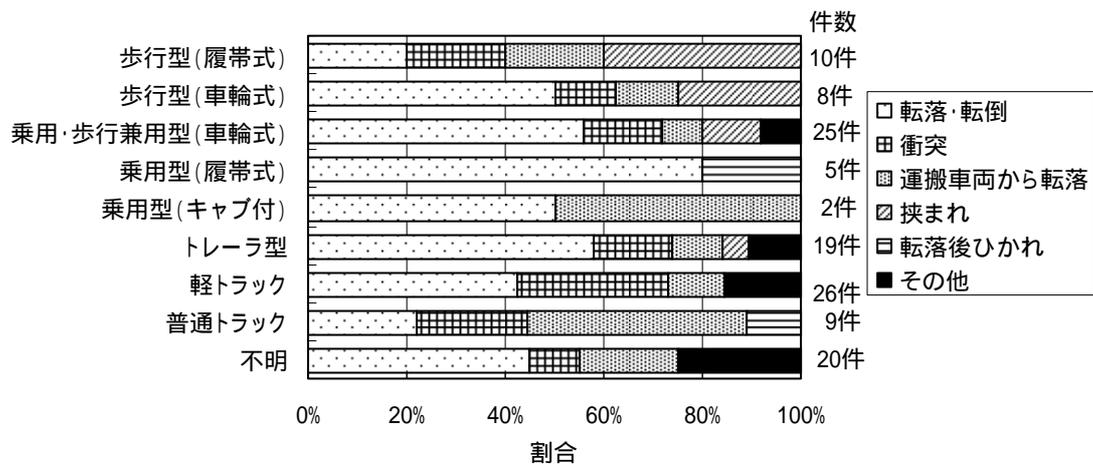
図4 - 29 運搬車両各タイプにおける事故形態別件数割合

その結果、歩行型(履带式)と普通トラックを除く全てのタイプにおいて、転落・転倒事故が最も多く、概ね半数前後を占めていた(表4 - 3、図4 - 29)。従って、タイプによらず、転落・転倒事故が最も重視すべき事故形態であるといえる。

歩行型(履带式)、歩行型(車輪式)及び乗用・歩行兼用型(車輪式)、すなわち歩行運転が可能な運搬車においては、他のタイプにほとんどない「挟まれ」事故が多く発生していた。

軽トラックでは、「衝突」が多く発生していた。これは、道路走行が多く、交通事故が多いためと考えられる。また、普通トラックでは、「運搬車両から転落」が他に比較して多かった。データを詳細にみると、10代、20代の若い使用者が荷台に乗り、「普通トラック」の巡回時や傾斜地でバランスを崩したことによる転落が多いことが認められた。また、このことが、 - 7 - 1)で述べた、「運搬車両から転落」における「通院不要ケガ」に繋がっていた。

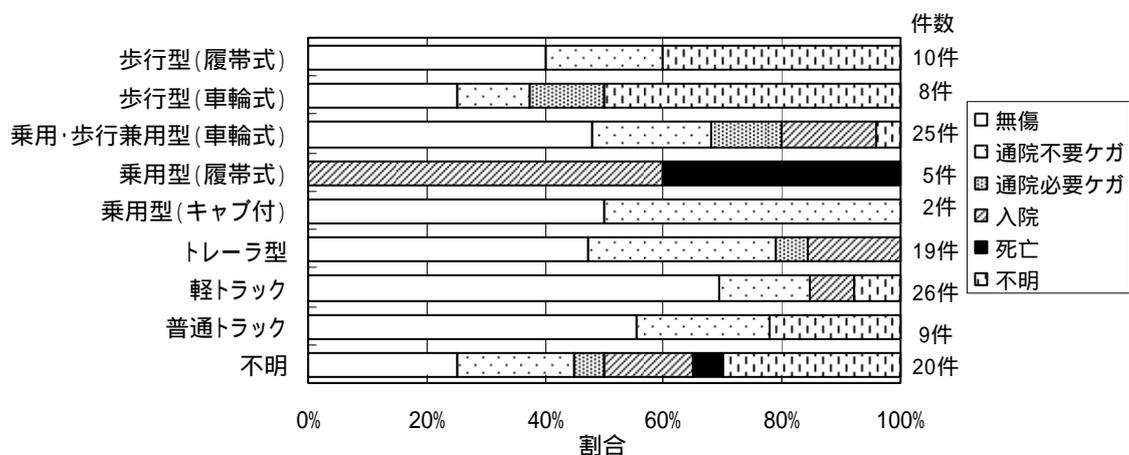
図4 - 30 運搬車両各タイプにおける事故の受傷程度

運搬車両のタイプによる受傷程度の差異について検討した。運搬車両のタイプを視点にみると、乗用型(履帯式)では、他と比較して入院や死亡といった重大事故が多い傾向があった。また、軽トラックは、事故件数が最も多かったが、無傷が多い傾向があった(図4 - 30)。

このことより、一部の運搬車両のタイプでは、受傷程度に差がある傾向が認められた。しかし、事例数が少ないタイプもあり、また、タイプにより、使用方法や使用場所等が異なるため、本調査の結果からは一概に危険な機体や安全な機体と断定することはできない。この点は、さらなる事例の蓄積と検討が必要である。

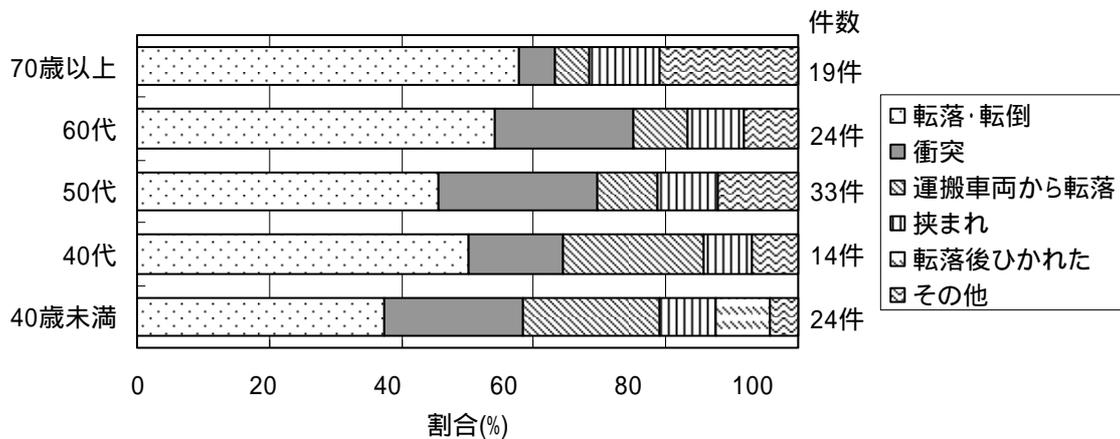
図4 - 31 各年齢階層における事故形態別件数割合

各年齢階層について、事故形態を比較検討した。その結果、「転落・転倒」については、年齢が増加するに連れて増加する傾向があった(図4-31)。一方、「運搬車両から転落」は逆に若年層ほど多い傾向がみられた。「衝突」は70歳以上では少なかったが、他の年代では一定程度みられた。「挟まれ」は件数が少ないものの年齢を問わず発生していた。

これより、事故形態には、年齢の影響があるもの(「転落・転倒」及び「運搬車両から転落」と限定的であるかまたはないもの(「衝突」及び「挟まれ」)が存在することが明らかになった。

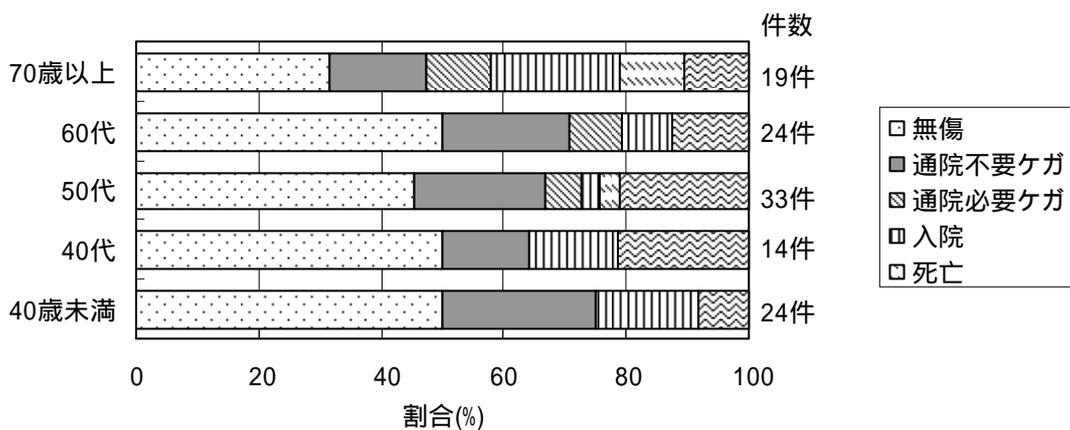
図4 - 32 受傷程度と年齢

各年齢階層について事故の受傷程度を比較した。その結果、若年層では、比較的、無傷または軽傷ですみやすい傾向がみられた(図4-32)。70歳以上では、無傷の割合が低く、入院が約2割、死亡が約1割と重大事故に陥りやすい傾向がみられた。

これより、事故における受傷程度は年齢によって異なり、特に70歳以上においては重大事故となる危険性が高いことが示された。従って、本調査結果と農水省報告の傾向の差異、すなわち事故発生件数と死亡事故件数の年齢による傾向の違いの一因は、年齢によって重大事故となる危険性が異なるためと考えられる。その理由としては、加齢に伴う身体的機能及び運動能力の低下が挙げられる。

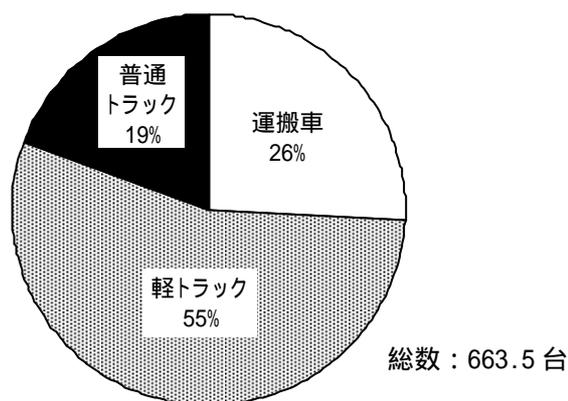
図4-33 「両方使用予定」群における現時点の重み付き台数

「両方使用予定」群（318戸）について、現時点での運搬車両の使用頻度について、重み付き台数と推定使用頻度を用いて検討した。なお、この群は、現時点の運搬車484台中、約2/3に相当する316台を所有している。重み付き台数の比率は運搬車26%、軽トラック55%、普通トラック19%となった（図4-27）。また、推定使用頻度は、運搬車0.54、軽トラック0.84、普通トラック0.73であった。つまり、これらの回答者は、現在、トラックを主として使用し、運搬車はたまに使用している。この群の現時点での使用状況が変わらないと仮定すると、将来的には、半数は軽トラックのみを使用し、4割（両方使用予定者）は主として軽トラックを使用することが予想される。すなわち、将来においても、中核的農業者の主たる運搬手段は軽トラックであり、運搬車は補助的に用いられることが予想される。
