1. 農地・施設の復旧・整備技術情報

小型無人航空機から得た空撮画像の 3次元再構成技術による被害調査への応用

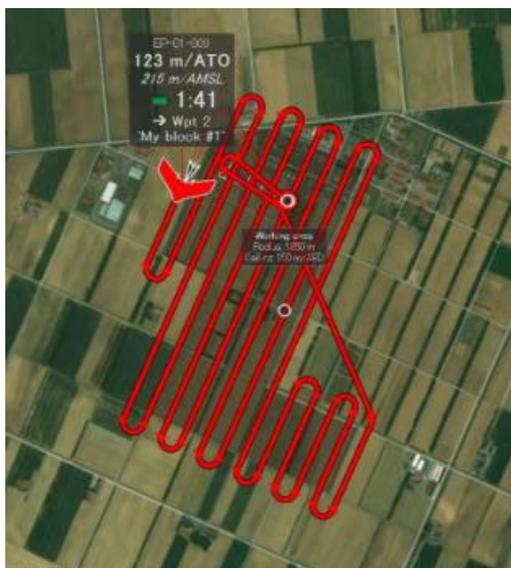
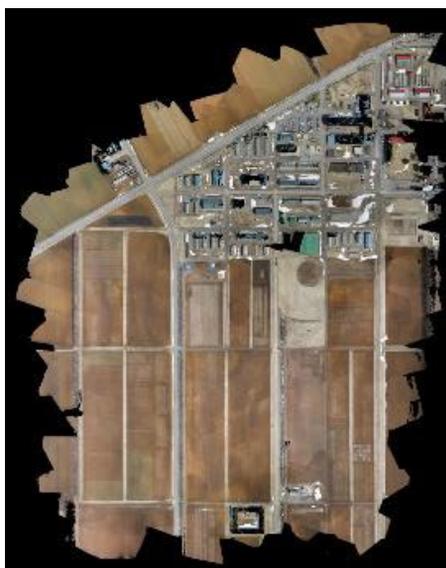
図 ドローンによる
広域撮影の例
左) 100ha撮影時の
飛行軌跡
右) 撮影画像

2. 小型無人航空機(UAV、ドローン)による迅速かつ広範囲な空撮画像（下図）から、3次元形状を自動で再構成できるソフトウェアを開発しました。撮影高度に関係なく、連続的に撮影され画像間に重複があれば、その部分の3次元形状を推定できます。
