東日本大震災

災害に強い地域へ

農研機構・農村工学研究所が報告会

ため池、水路、排水機場など被害状況と応急対策を報告

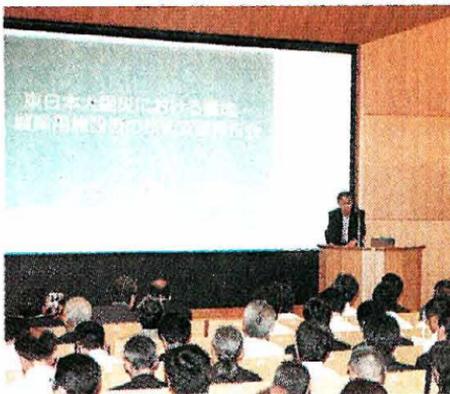
報告会には、行政担当者や建設業者など約400人が参加した。
